# 住宅検査報告書

●● ●●様邸

下記の住宅に関して、第三者住宅検査を行った結果をご報告します。  
※なお、以下は当社独自の項目に基づき検査を行うもので、検査結果において性能を保証、時間経過による変化がないことを保証するものではありません。  
建築基準法並びに設計図書を参照し、実際の工事が適切に行われているかを判断するものです。

住宅検査機関	株式会社家守りホールディングス		
所在地	東京都千代田区外神田6-5-4 偕楽ビル5階 印		
TEL及びFAX	03-6860-0087／03-6860-0088		
検査員	一級建築士	家守り 太郎	印

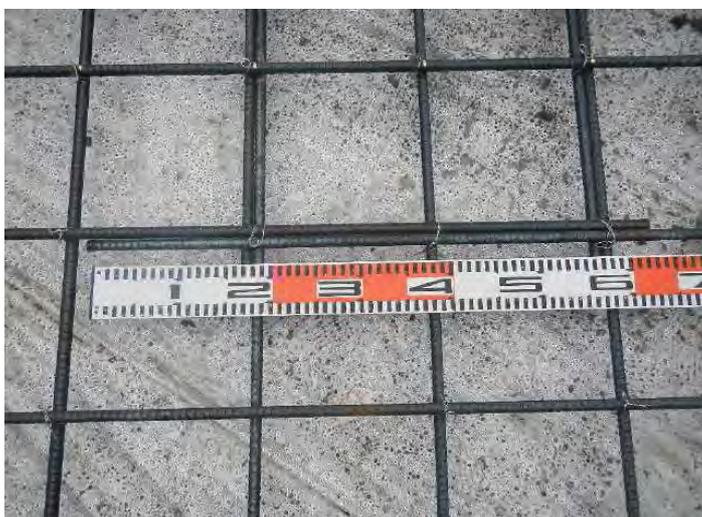
写真番号	1.10.4
撮影日時	2015:05:29 14:44:54
写真名目	基礎配筋時のチェック
検査内容	スラブ配筋継手長さ
コメント	40d以上
コメント詳細	鉄筋直径の40倍以上の重なりが有り適切です。

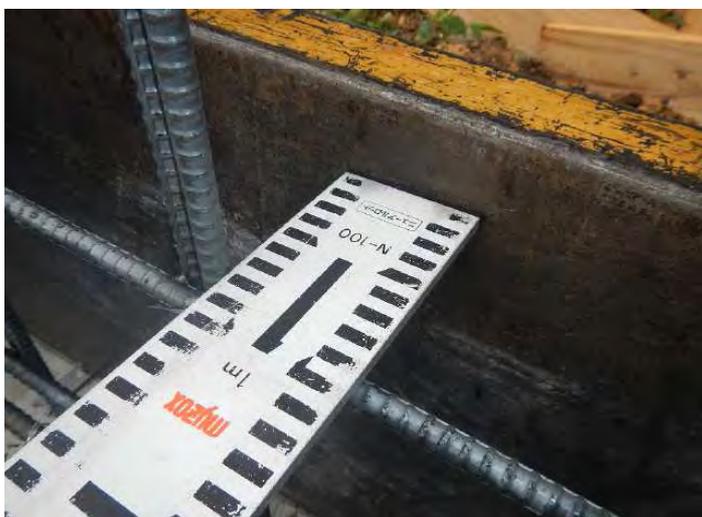
写真番号	1.22.3
撮影日時	2015.05:29 15:03:18
写真名目	基礎配筋時のチェック
検査内容	コンクリートのかぶり厚さ
コメント	60ミリを超える
コメント詳細	60ミリを超え十分なかぶり厚が取れていて非常に良好です。

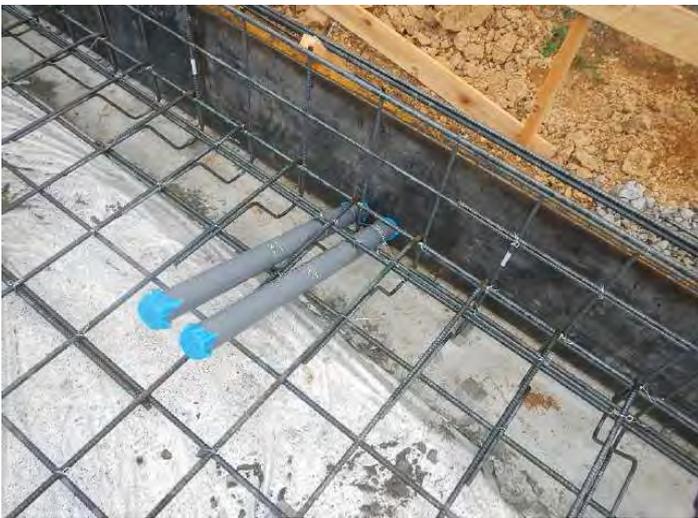
写真番号	1.24.1
撮影日時	2015:05:29 15:05:32
写真名目	基礎配筋時のチェック
検査内容	H設備スリーブ配管等施工状態
コメント	一般的な施工
コメント詳細	ひび割れを生じさせない、雨水の浸入も招かない位置に設置されています。

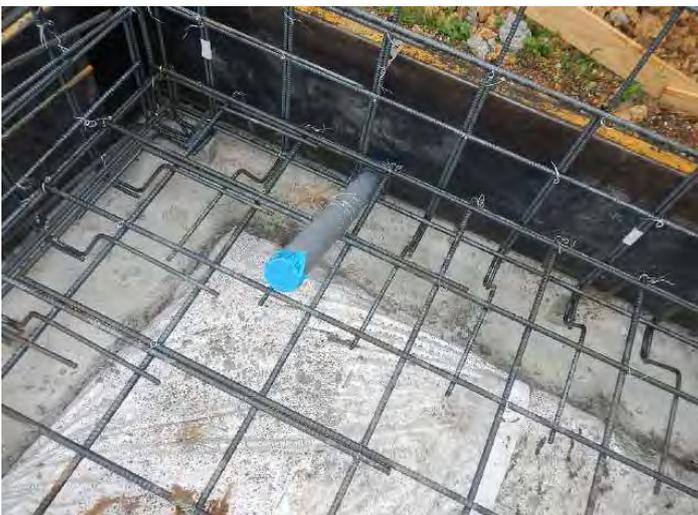
写真番号	1.24.2
撮影日時	2015:05:29 15:05:41
写真名目	基礎配筋時のチェック
検査内容	H設備スリーブ配管等施工状態
コメント	一般的な施工
コメント詳細	ひび割れを生じさせない、雨水の浸入も招かない位置に設置されています。

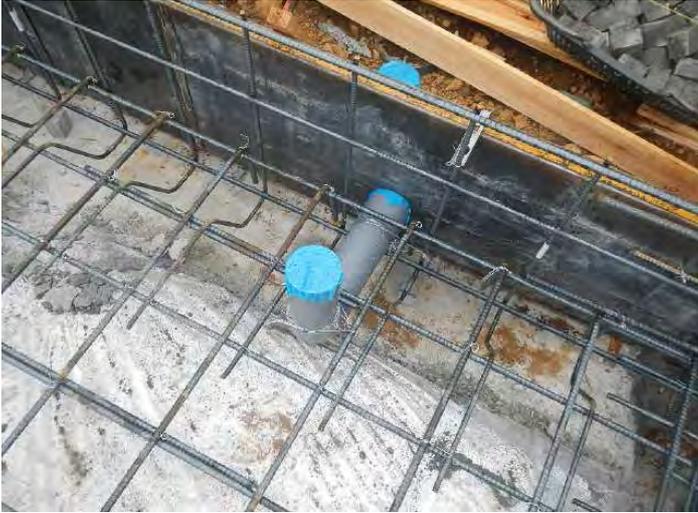
写真番号	1.24.3
撮影日時	2015.05.29 15:06:04
写真名目	基礎配筋時のチェック
検査内容	H設備スリーブ配管等施工状態
コメント	一般的な施工
コメント詳細	ひび割れを生じさせない、雨水の浸入も招かない位置に設置されています。

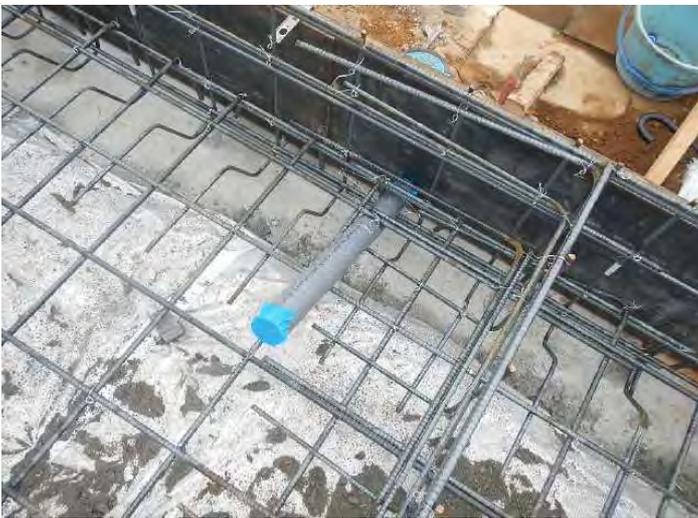
写真番号	1.24.4
撮影日時	2015.05.29 15:06:21
写真名目	基礎配筋時のチェック
検査内容	H設備スリーブ配管等施工状態
コメント	一般的な施工
コメント詳細	ひび割れを生じさせない、雨水の浸入も招かない位置に設置されています。

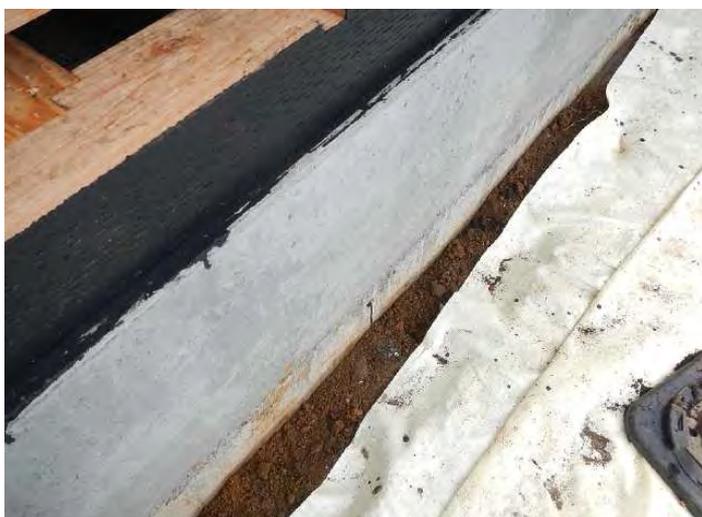
写真番号	2.3.2
撮影日時	2015:06:18 13:10:07
写真名目	基礎出来型時のチェック
検査内容	H基礎のジャンカの有無
コメント	一般的な施工
コメント詳細	大きなジャンカ(コンクリート打ち込み不足によるデコボコ)がほとんど無く適切な施工状態です。

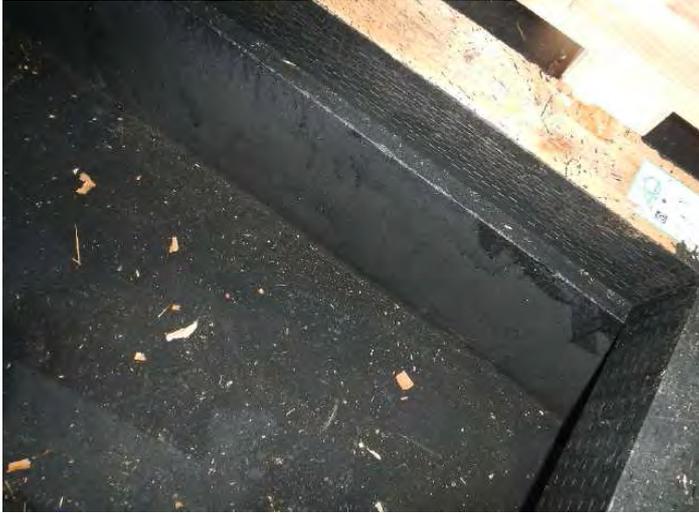
写真番号	2.4.1
撮影日時	2015:06:18 13:33:51
写真名目	基礎出来型時のチェック
検査内容	H基礎のクラック、欠けの有無
コメント	一般的な施工
コメント詳細	構造的なクラック(ひび割れ)は見あたら ず適切な施工です。

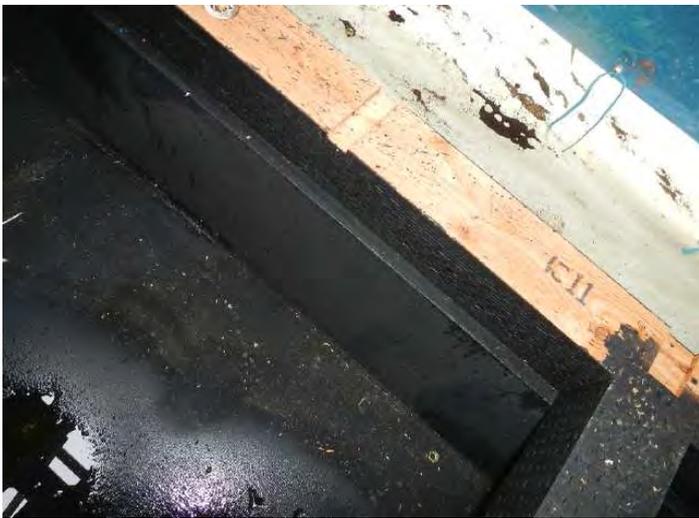
写真番号	2.4.2
撮影日時	2015:06:18 13:34:02
写真名目	基礎出来型時のチェック
検査内容	H基礎のクラック、欠けの有無
コメント	一般的な施工
コメント詳細	構造的なクラック(ひび割れ)は見あたら ず適切な施工です。

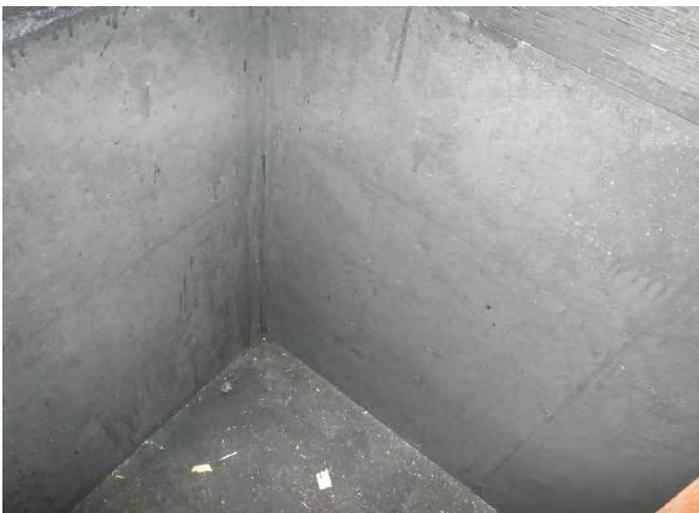
写真番号	2.4.3
撮影日時	2015:06:18 13:34:20
写真名目	基礎出来型時のチェック
検査内容	H基礎のクラック、欠けの有無
コメント	一般的な施工
コメント詳細	構造的なクラック(ひび割れ)は見あたら ず適切な施工です。

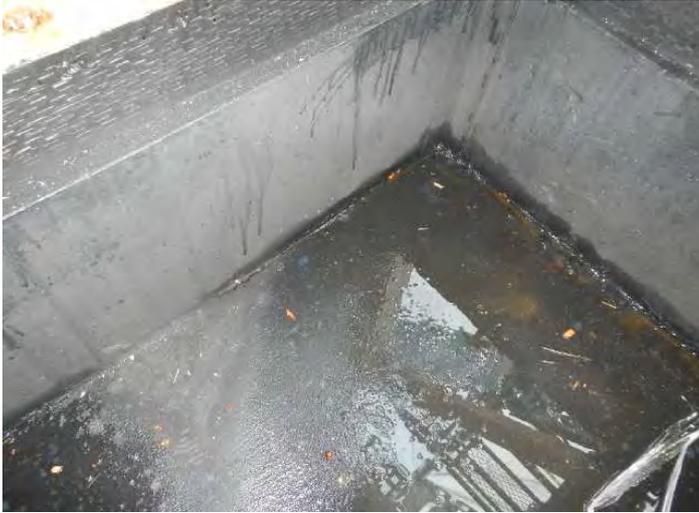
写真番号	2.4.4
撮影日時	2015:06:18 13:34:34
写真名目	基礎出来型時のチェック
検査内容	H基礎のクラック、欠けの有無
コメント	一般的な施工
コメント詳細	構造的なクラック(ひび割れ)は見あたら ず適切な施工です。

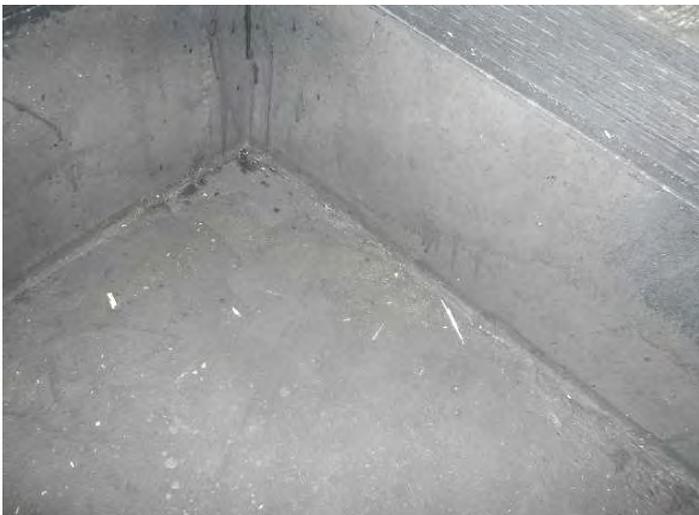
写真番号	2.4.5
撮影日時	2015:06:18 13:34:53
写真名目	基礎出来型時のチェック
検査内容	H基礎のクラック、欠けの有無
コメント	一般的な施工
コメント詳細	構造的なクラック(ひび割れ)は見あたら ず適切な施工です。

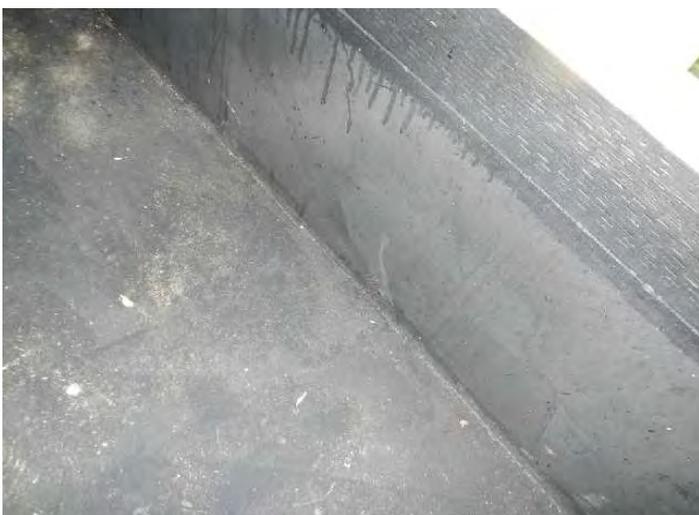
写真番号	2.4.6
撮影日時	2015:06:18 13:34:58
写真名目	基礎出来型時のチェック
検査内容	H基礎のクラック、欠けの有無
コメント	一般的な施工
コメント詳細	構造的なクラック(ひび割れ)は見あたら ず適切な施工です。

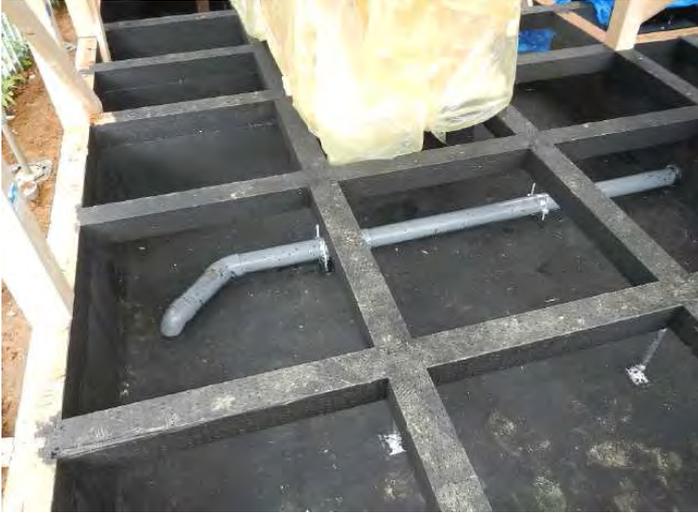
写真番号	3.10.1
撮影日時	2015:06:18 13:49:27
写真名目	土台伏せ時のチェック
検査内容	H土台の割れ、欠け
コメント	一般的な施工
コメント詳細	人為的な割れや欠けも無く良好です。

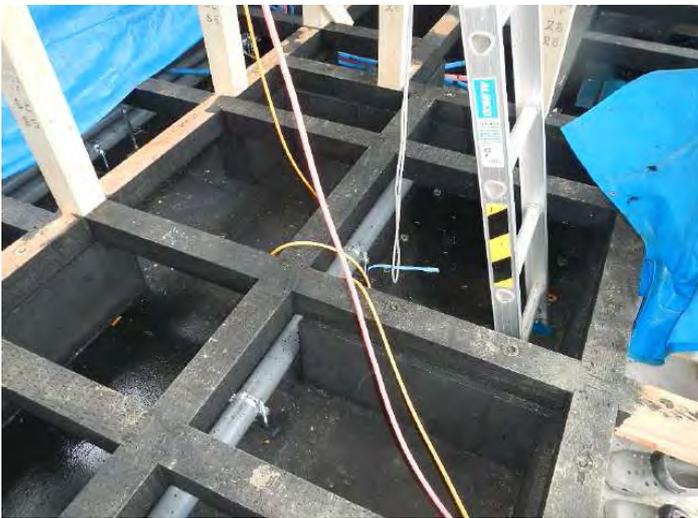
写真番号	3.10.2
撮影日時	2015:06:18 13:49:35
写真名目	土台伏せ時のチェック
検査内容	H土台の割れ、欠け
コメント	一般的な施工
コメント詳細	人為的な割れや欠けも無く良好です。

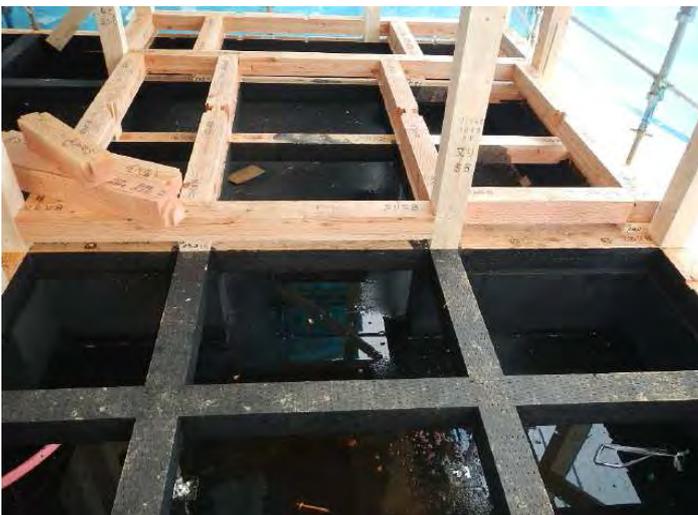
写真番号	3.10.3
撮影日時	2015:06:18 13:49:42
写真名目	土台伏せ時のチェック
検査内容	H土台の割れ、欠け
コメント	一般的な施工
コメント詳細	人為的な割れや欠けも無く良好です。 大引は施工中の状況でした。

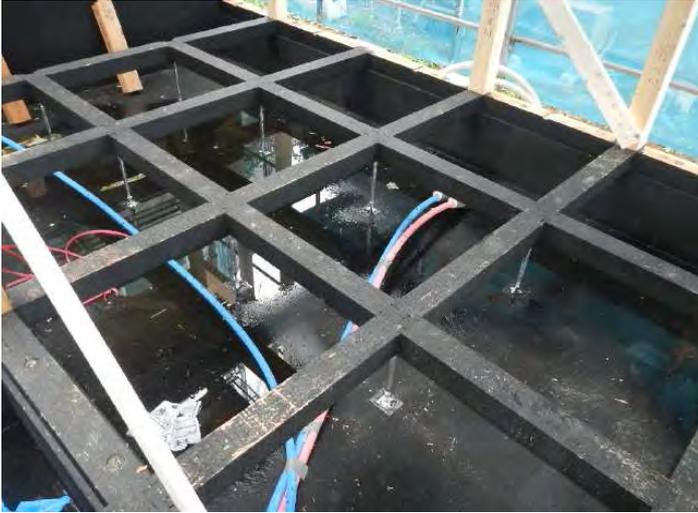
写真番号	3.10.4
撮影日時	2015:06:18 13:49:49
写真名目	土台伏せ時のチェック
検査内容	H土台の割れ、欠け
コメント	一般的な施工
コメント詳細	人為的な割れや欠けも無く良好です。

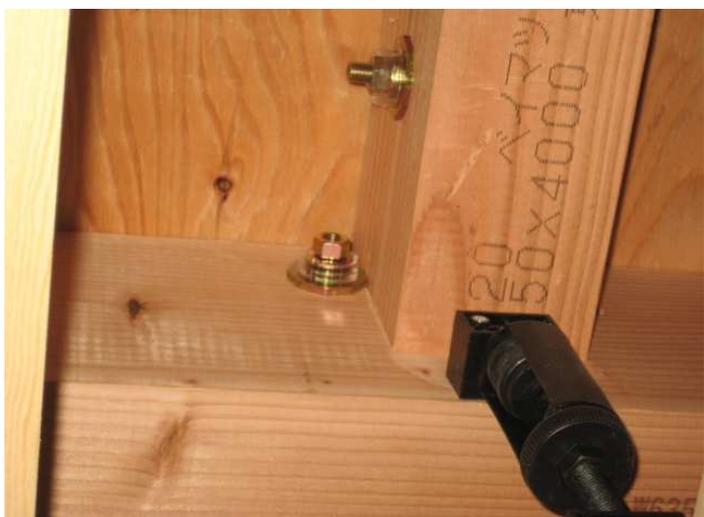
写真番号	5.11.3
撮影日時	2015:07:22 09:55:58
写真名目	上棟後2~3週間程度時のチェック
検査内容	H羽子板ボルト、ドリフトピンの締め付け状況
コメント	ナットの締め忘れがある ナットの締め忘れがあります。
コメント詳細

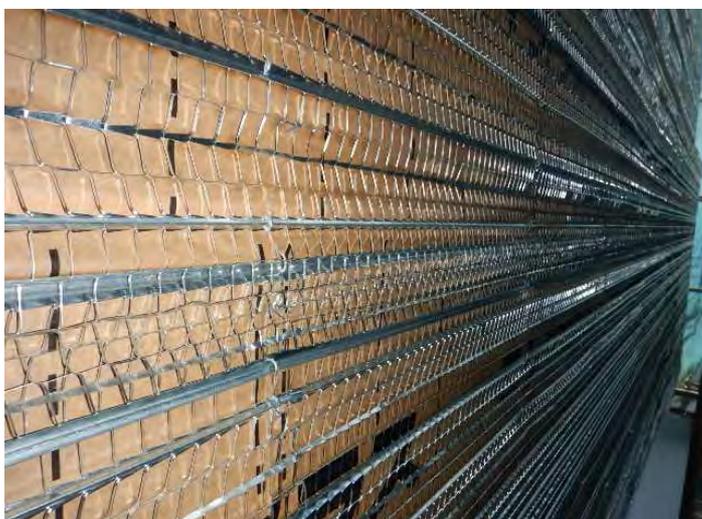
写真番号	6.1.3
撮影日時	2015:08:19 09:29:59
写真名目	内外装下地チェック
検査内容	防水シートの重なり
コメント	検査時確認不可
コメント詳細	この項目は確認出来ませんでした。★施工先行のため、確認できませんでした。

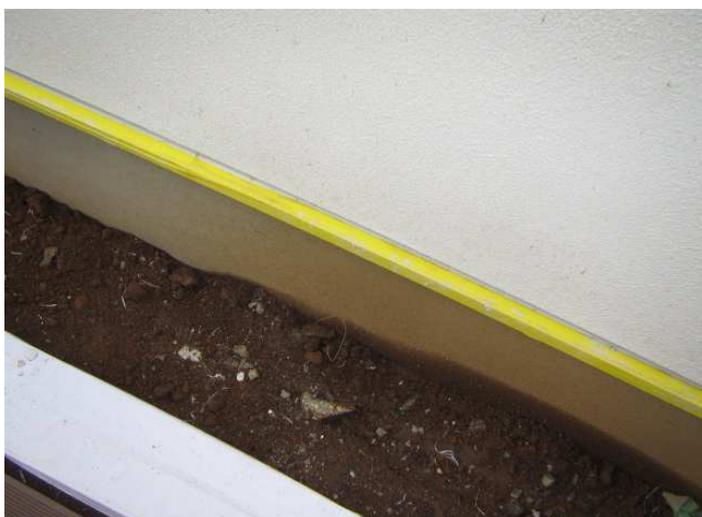
写真番号	10.2.2
撮影日時	2015.11.16 13:06:51
写真名目	工事完了時のチェック
検査内容	H基礎仕上げの不具合確認
コメント	一般的な施工
コメント詳細	ひび割れや、はがれ、塗り残し等もなく良好な施工状態です。

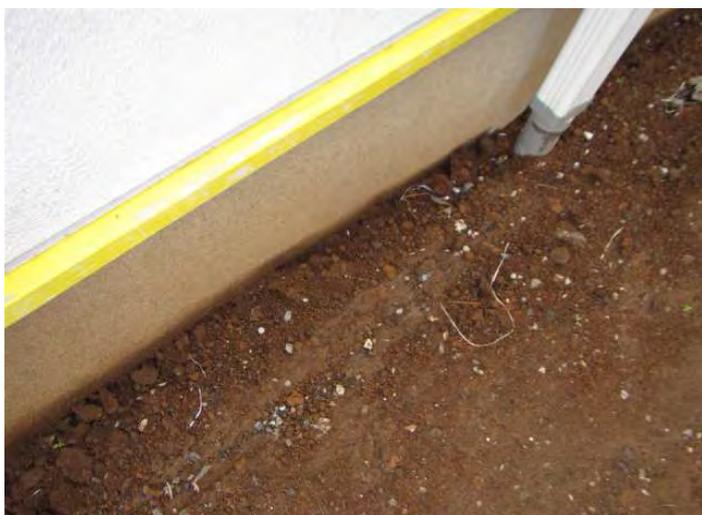
写真番号	10.2.3
撮影日時	2015.11.16 13:06:58
写真名目	工事完了時のチェック
検査内容	H基礎仕上げの不具合確認
コメント	一般的な施工
コメント詳細	ひび割れや、はがれ、塗り残し等もなく良好な施工状態です。

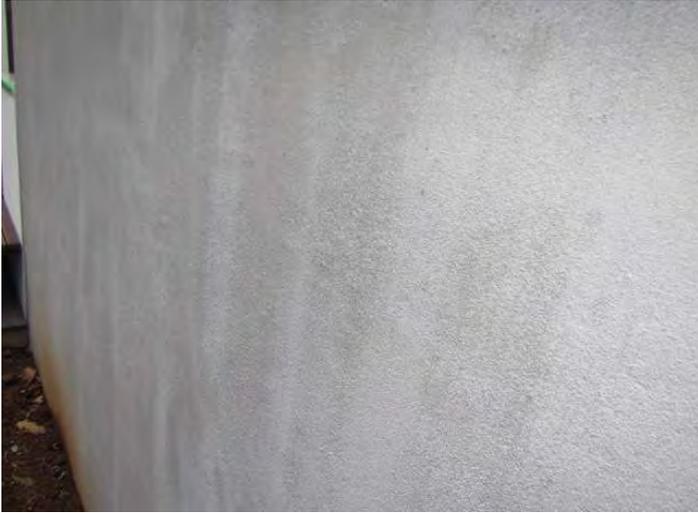
写真番号	10.2.4
撮影日時	2015.11.16 13:04:55
写真名目	工事完了時のチェック
検査内容	H基礎仕上げの不具合確認
コメント	一般的な施工
コメント詳細	ひび割れや、はがれ、塗り残し等もなく良好な施工状態です。

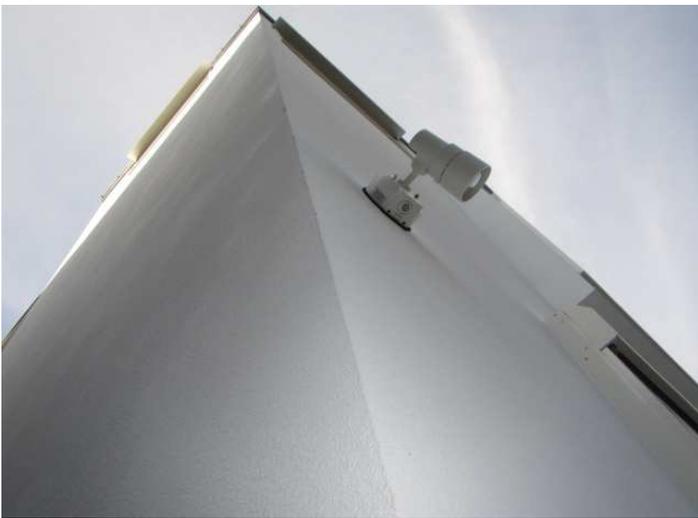
写真番号	10.4.2
撮影日時	2015.11.16 13:04:45
写真名目	工事完了時のチェック
検査内容	H外壁仕上げの不具合確認
コメント	一般的な施工
コメント詳細	ひび割れや、はがれ、塗り残し等もなく良好な施工状態です。

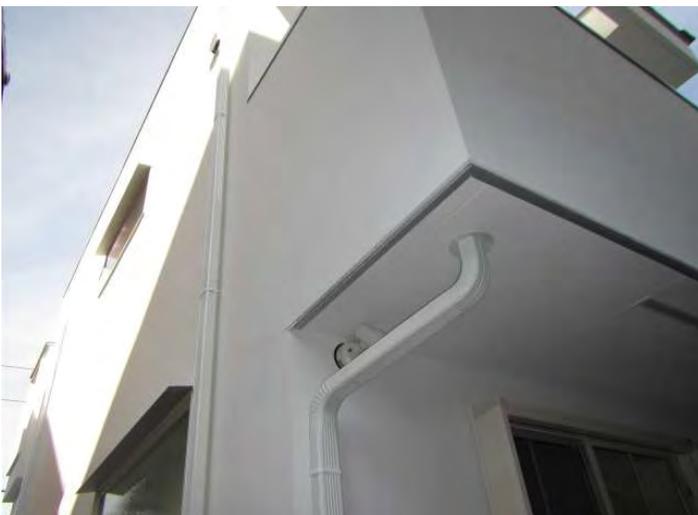
写真番号	10.4.3
撮影日時	2015.11.16 13:06:39
写真名目	工事完了時のチェック
検査内容	H外壁仕上げの不具合確認
コメント	一般的な施工
コメント詳細	ひび割れや、はがれ、塗り残し等もなく良好な施工状態です。

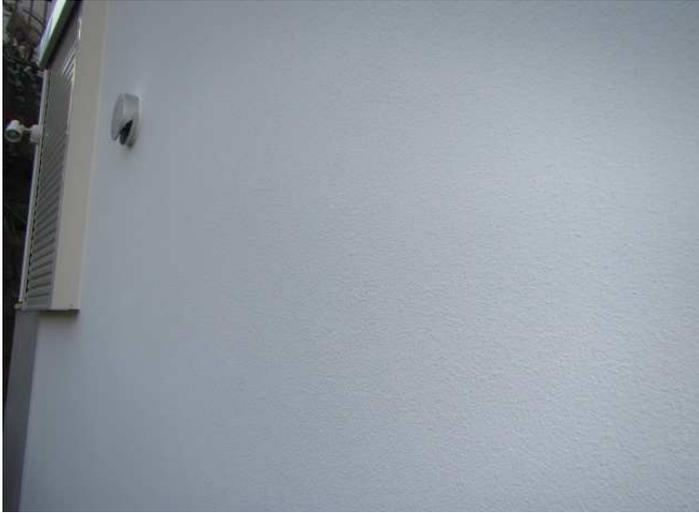
写真番号	10.4.4
撮影日時	2015:11:16 13:04:29
写真名目	工事完了時のチェック
検査内容	H外壁仕上げの不具合確認
コメント	一般的な施工
コメント詳細	ひび割れや、はがれ、塗り残し等もなく良好な施工状態です。

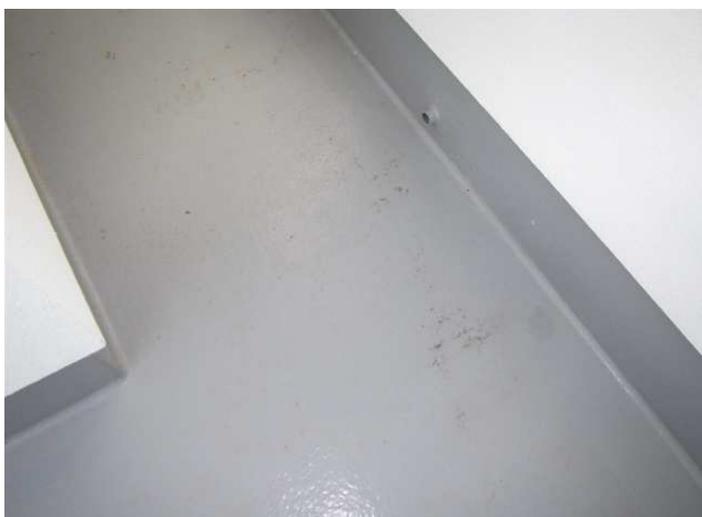
写真番号	10.21.2
撮影日時	2015.11.16 13:25:02
写真名目	工事完了時のチェック
検査内容	Hバルコニー等の防水仕上げの不具合確認
コメント	一般的な施工
コメント詳細	傷、ひび割れ、隙間、めくれなどの不具合は見あたりません。 清掃前の状況でした。

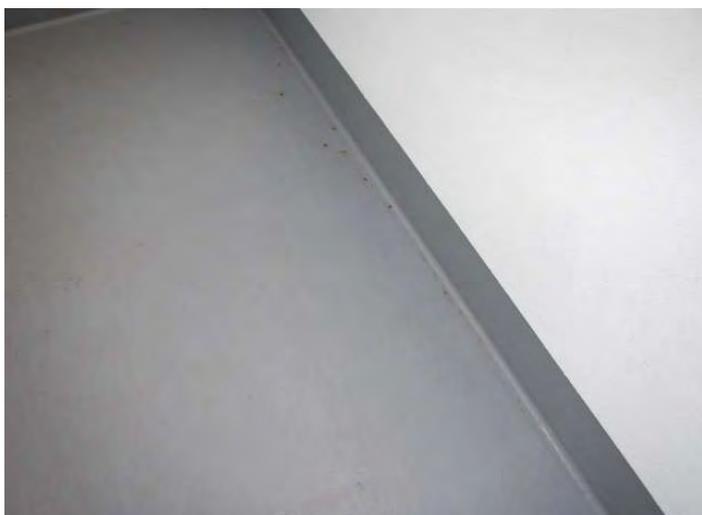
写真番号	10.21.3
撮影日時	2015.11.16 13:25:15
写真名目	工事完了時のチェック
検査内容	Hバルコニー等の防水仕上げの不具合確認
コメント	一般的な施工
コメント詳細	傷、ひび割れ、隙間、めくれなどの不具合は見あたりません。

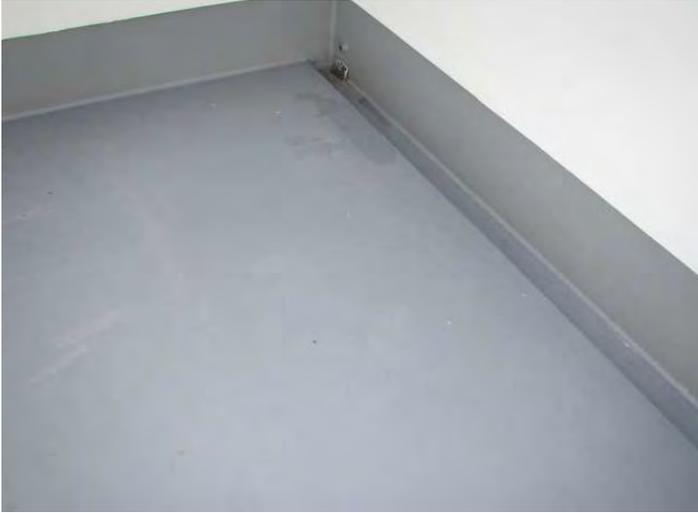
写真番号	10.21.4
撮影日時	2015:11:16 13:28:13
写真名目	工事完了時のチェック
検査内容	Hバルコニー等の防水仕上げの不具合確認
コメント	一般的な施工
コメント詳細	傷、ひび割れ、隙間、めくれなどの不具合は見あたりません。
