N様・M様邸新築工事現場検査記録簿

第3回目(上棟検査)

日時 2019年3月27日14:50-15:30

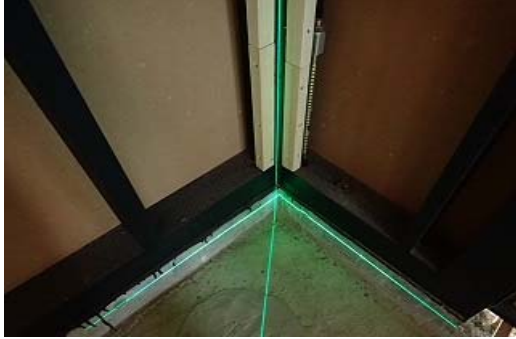
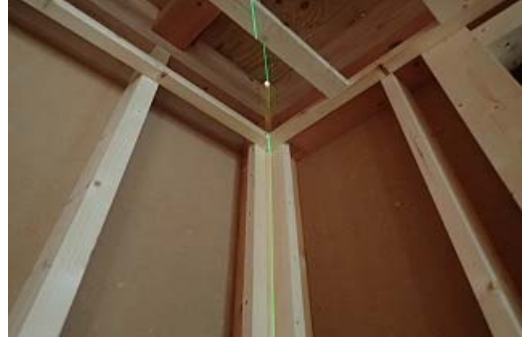
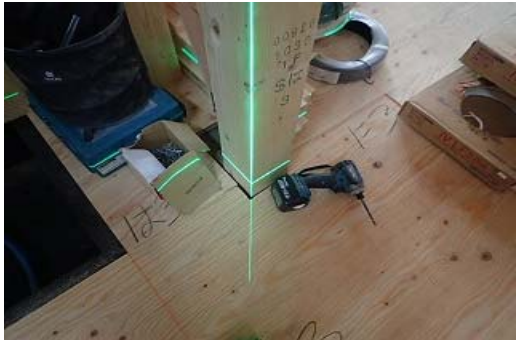
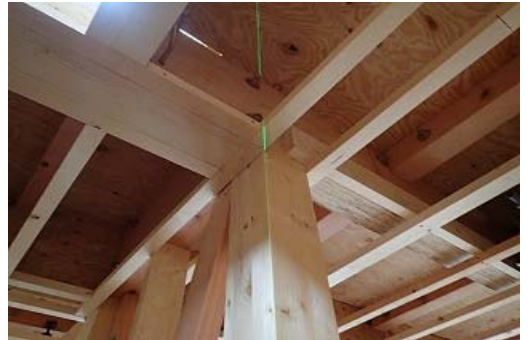
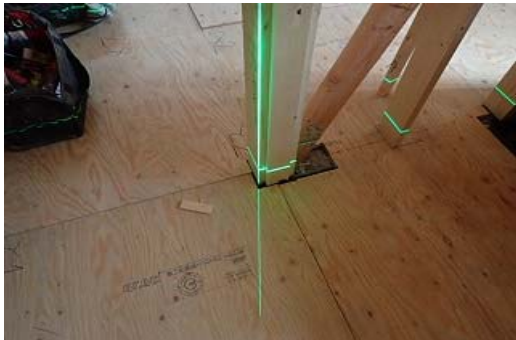
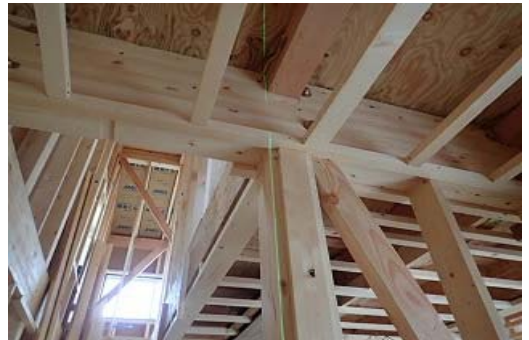
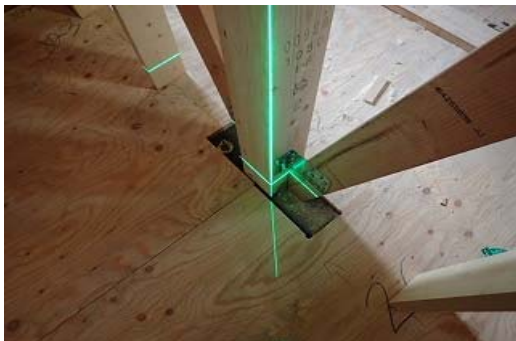
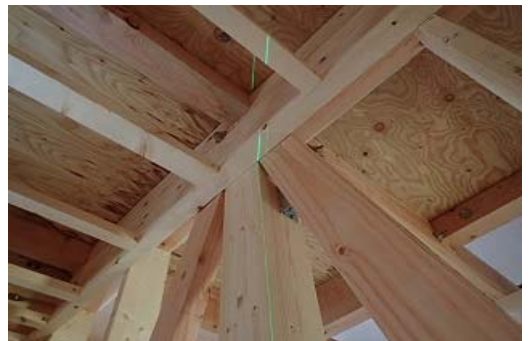
レーザーで計測の結果、柱の垂直精度は問題ありません。
