# 住宅検査報告書

●● ●●様邸

下記の住宅に関して、第三者住宅検査を行った結果をご報告します。  
※なお、以下は当社独自の項目に基づき検査を行うもので、検査結果において性能を保証、時間経過による変化がないことを保証するものではありません。  
建築基準法並びに設計図書を参照し、実際の工事が適切に行われているかを判断するものです。

住宅検査機関	株式会社家守りホールディングス		
所在地	東京都千代田区外神田6-5-4 偕楽ビル5階 印		
TEL及びFAX	03-6860-0087／03-6860-0088		
検査員	一級建築士	家守り 太郎	印

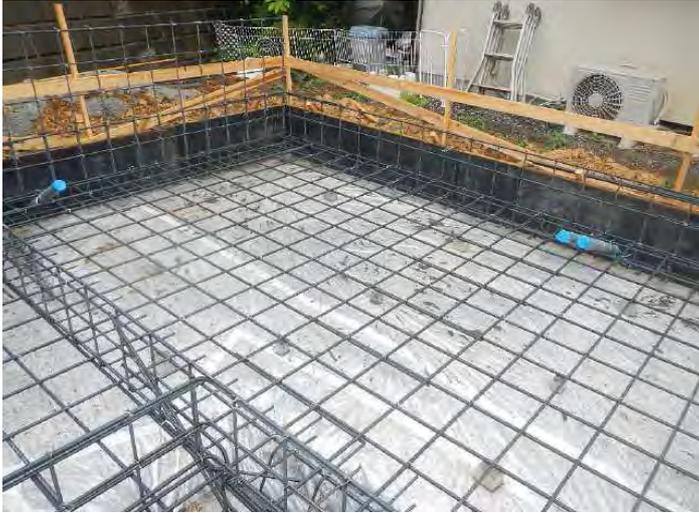
写真番号	1.1.1
撮影日時	2015:05:29 14:32:07
写真名目	基礎配筋時のチェック
検査内容	H基礎の仕様及び形状の確認
コメント	べた基礎(シングル配筋)
コメント詳細	べた基礎形状で設計図書通りの仕様、施工です。

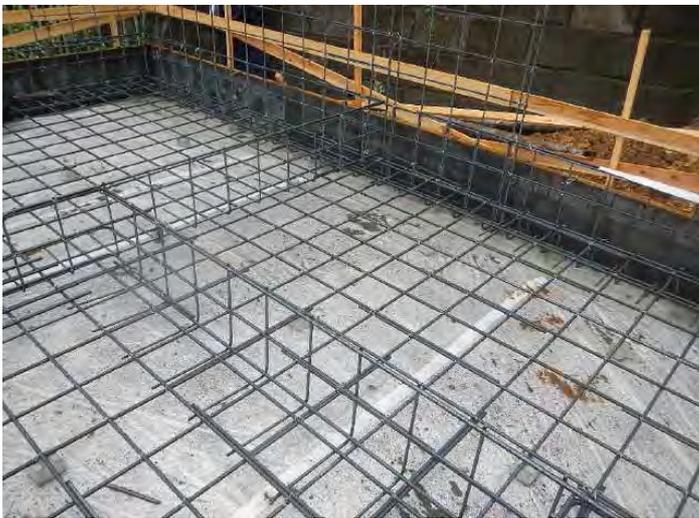
写真番号	1.1.2
撮影日時	2015:05:29 14:32:11
写真名目	基礎配筋時のチェック
検査内容	H基礎の仕様及び形状の確認
コメント	べた基礎(シングル配筋)
コメント詳細	べた基礎形状で設計図書通りの仕様、施工です。

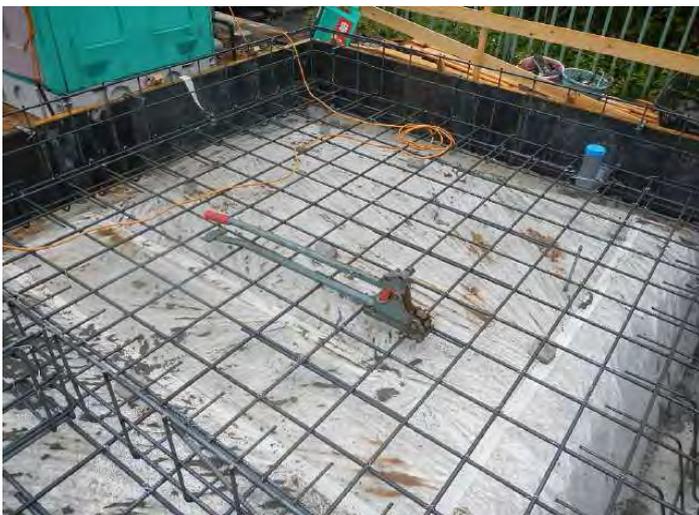
写真番号	1.1.3
撮影日時	2015:05:29 14:32:21
写真名目	基礎配筋時のチェック
検査内容	H基礎の仕様及び形状の確認
コメント	べた基礎(シングル配筋)
コメント詳細	べた基礎形状で設計図書通りの仕様、施工です。

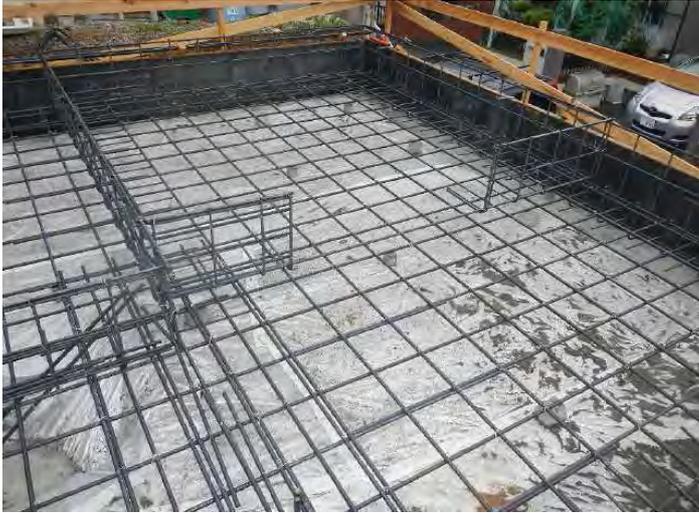
写真番号	1.1.4
撮影日時	2015:05:29 14:32:30
写真名目	基礎配筋時のチェック
検査内容	H基礎の仕様及び形状の確認
コメント	べた基礎(シングル配筋)
コメント詳細	べた基礎形状で設計図書通りの仕様、施工です。

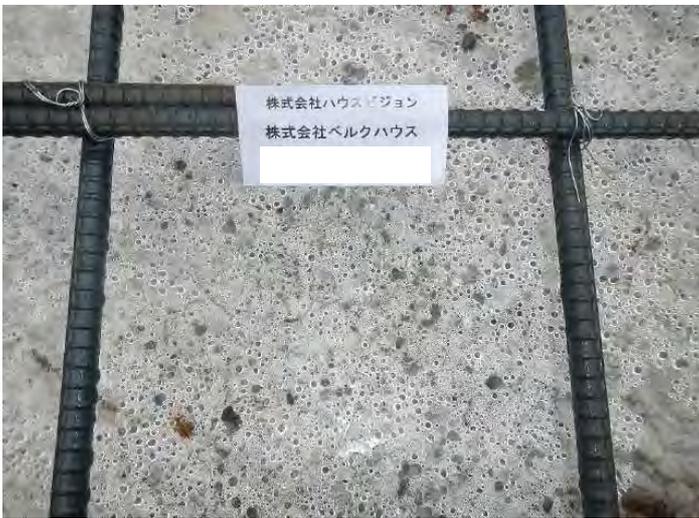
写真番号	1.2.1
撮影日時	2015:05:29 14:34:20
写真名目	基礎配筋時のチェック
検査内容	H地業の種類
コメント	再生砕石
コメント詳細	再生砕石で設計図書通りの仕様、施工です。

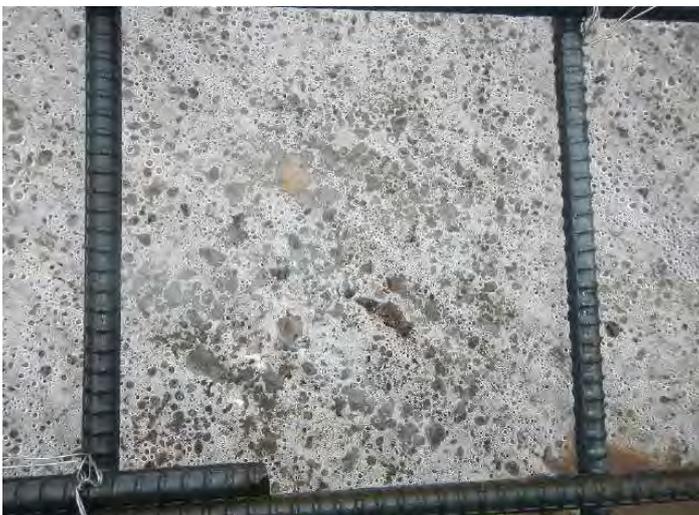
写真番号	1.2.2
撮影日時	2015:05:29 14:34:52
写真名目	基礎配筋時のチェック
検査内容	H地業の種類
コメント	再生砕石
コメント詳細	再生砕石で設計図書通りの仕様、施工です。

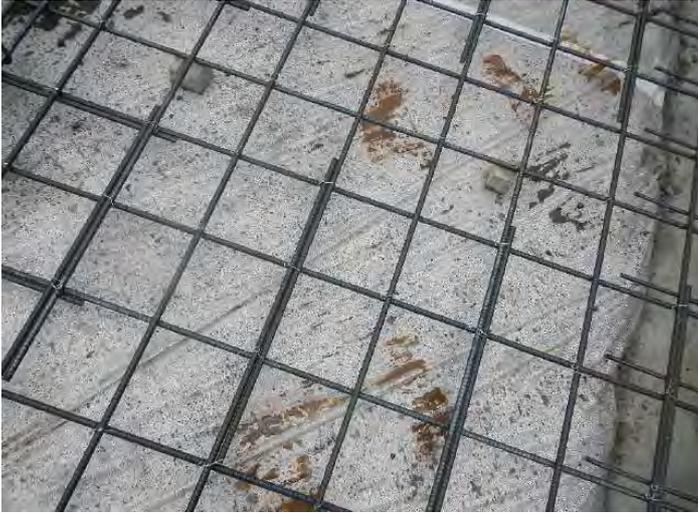
写真番号	1.3.1
撮影日時	2015:05:29 14:35:32
写真名目	基礎配筋時のチェック
検査内容	H防湿ビニールの施工状態
コメント	一般的な施工
コメント詳細	一般的な施工状態で問題ありません。

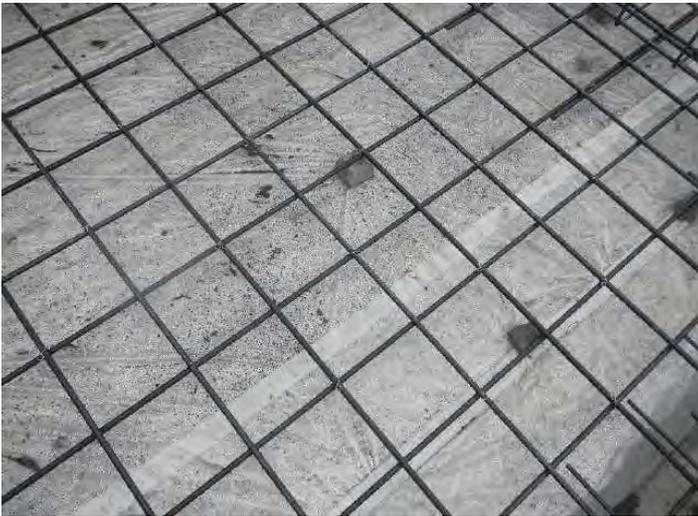
写真番号	1.3.2
撮影日時	2015:05:29 14:35:39
写真名目	基礎配筋時のチェック
検査内容	H防湿ビニールの施工状態
コメント	一般的な施工
コメント詳細	一般的な施工状態で問題ありません。

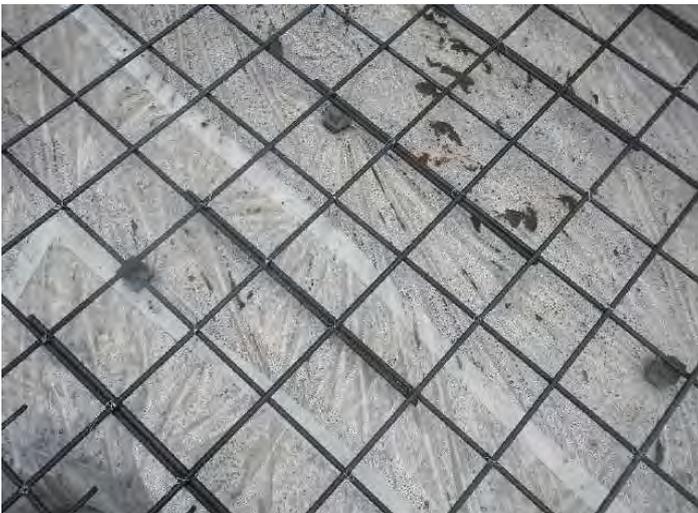
写真番号	1.3.3
撮影日時	2015:05:29 14:35:43
写真名目	基礎配筋時のチェック
検査内容	H防湿ビニールの施工状態
コメント	一般的な施工
コメント詳細	一般的な施工状態で問題ありません。

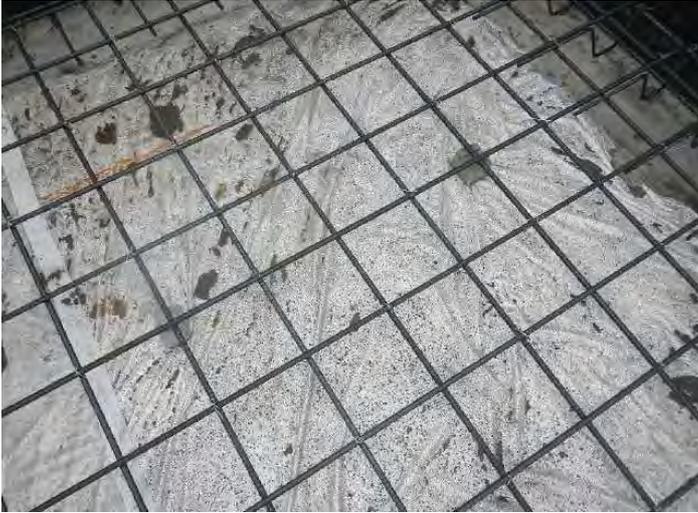
写真番号	1.3.4
撮影日時	2015:05:29 14:35:47
写真名目	基礎配筋時のチェック
検査内容	H防湿ビニールの施工状態
コメント	一般的な施工
コメント詳細	一般的な施工状態で問題ありません。

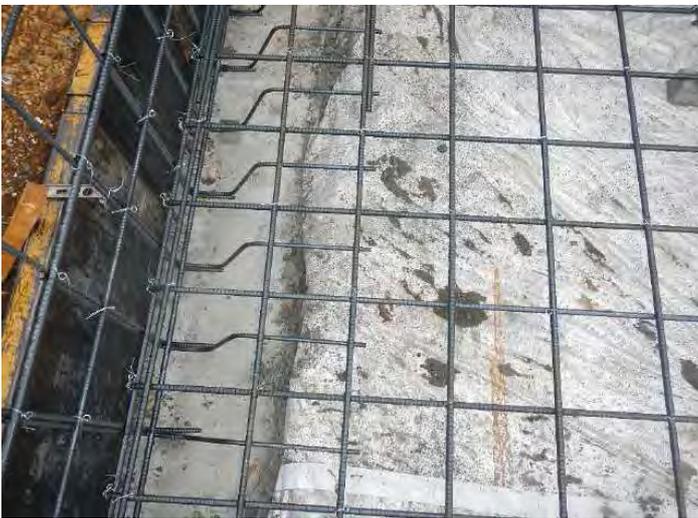
写真番号	1.4.1
撮影日時	2015:05:29 14:36:01
写真名目	基礎配筋時のチェック
検査内容	H捨てコンクリートの有無
コメント	フーチング部有り(べた基礎)
コメント詳細	フーチング部に施工されており、一般的な施工です。

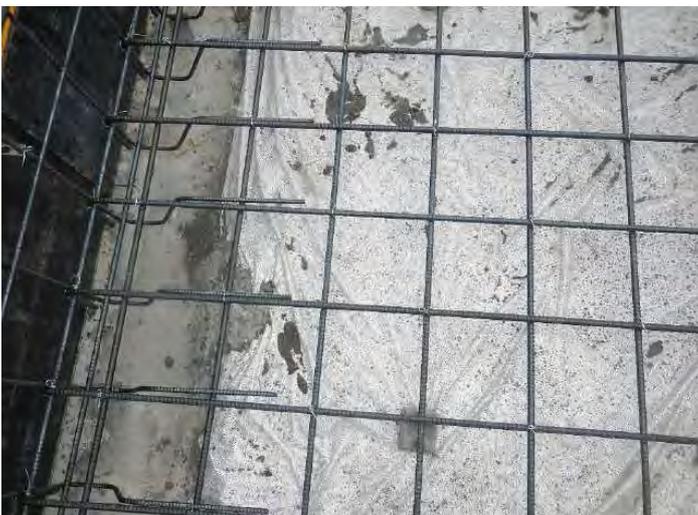
写真番号	1.4.2
撮影日時	2015:05:29 14:36:06
写真名目	基礎配筋時のチェック
検査内容	H捨てコンクリートの有無
コメント	フーチング部有り(べた基礎)
コメント詳細	フーチング部に施工されており、一般的な施工です。

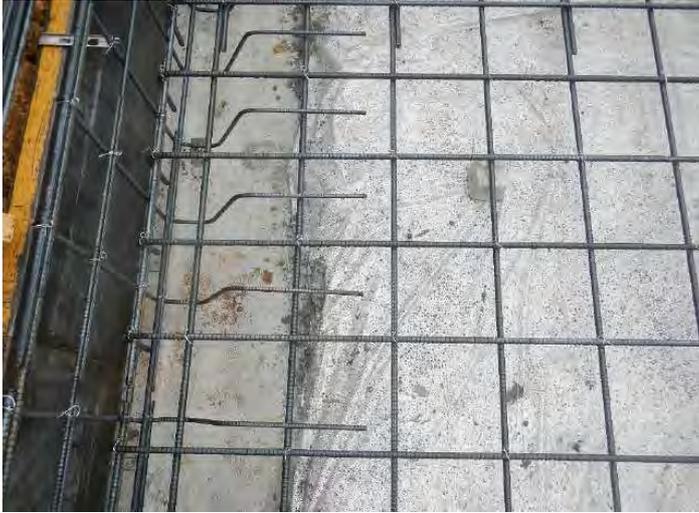
写真番号	1.4.3
撮影日時	2015:05:29 14:36:12
写真名目	基礎配筋時のチェック
検査内容	H捨てコンクリートの有無
コメント	フーチング部有り(べた基礎)
コメント詳細	フーチング部に施工されており、一般的な施工です。

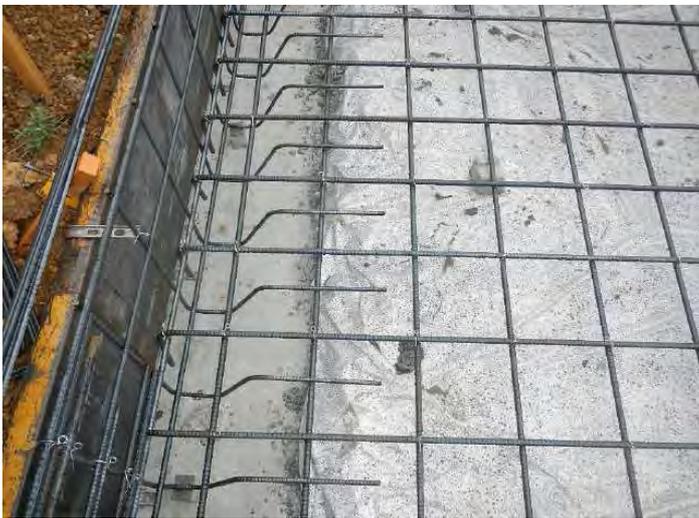
写真番号	1.4.4
撮影日時	2015:05:29 14:36:17
写真名目	基礎配筋時のチェック
検査内容	H捨てコンクリートの有無
コメント	フーチング部有り(べた基礎)
コメント詳細	フーチング部に施工されており、一般的な施工です。

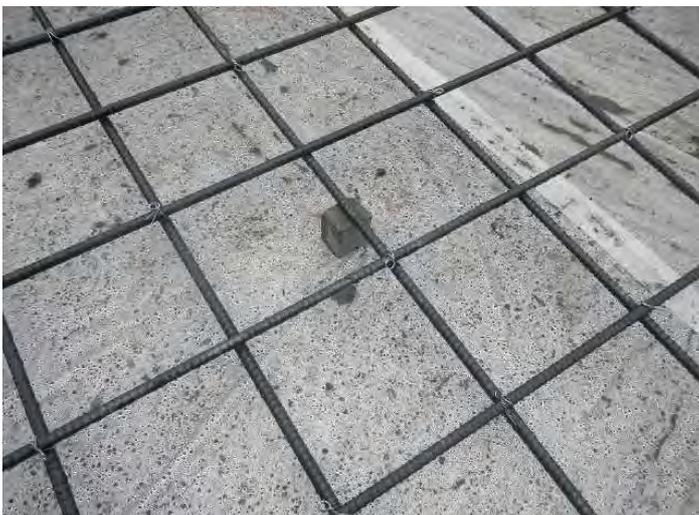
写真番号	1.5.1
撮影日時	2015:05:29 14:36:27
写真名目	基礎配筋時のチェック
検査内容	H転圧の状態
コメント	一般的な施工
コメント詳細	ランマー等で適切に転圧がされていると判断します。

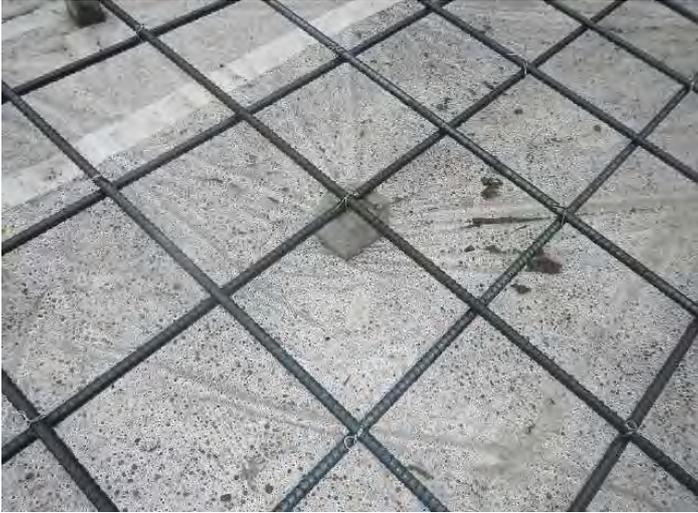
写真番号	1.5.2
撮影日時	2015:05:29 14:36:31
写真名目	基礎配筋時のチェック
検査内容	H転圧の状態
コメント	一般的な施工
コメント詳細	ランマー等で適切に転圧がされていると判断します。

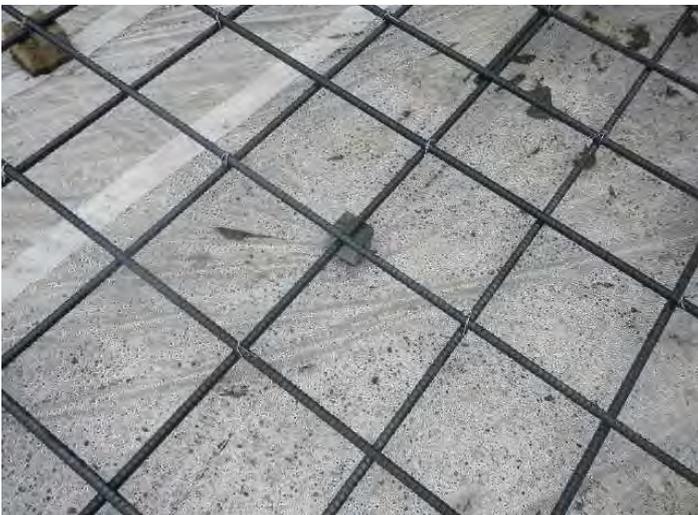
写真番号	1.5.3
撮影日時	2015:05:29 14:36:36
写真名目	基礎配筋時のチェック
検査内容	H転圧の状態
コメント	一般的な施工
コメント詳細	ランマー等で適切に転圧がされていると判断します。

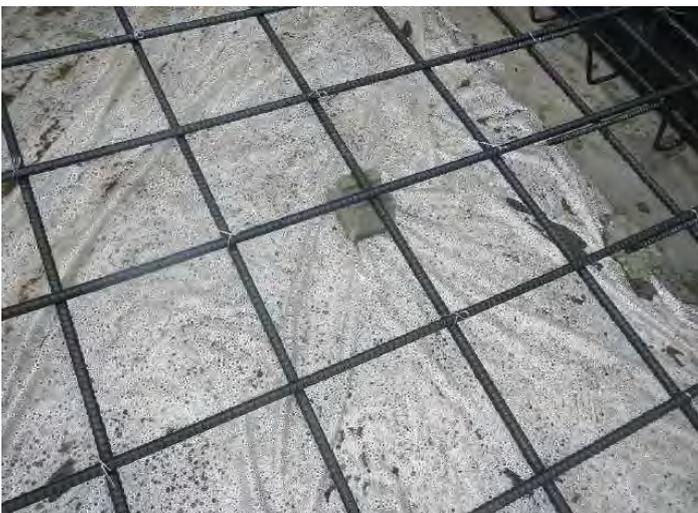
写真番号	1.5.4
撮影日時	2015:05:29 14:36:41
写真名目	基礎配筋時のチェック
検査内容	H転圧の状態
コメント	一般的な施工
コメント詳細	ランマー等で適切に転圧がされていると判断します。

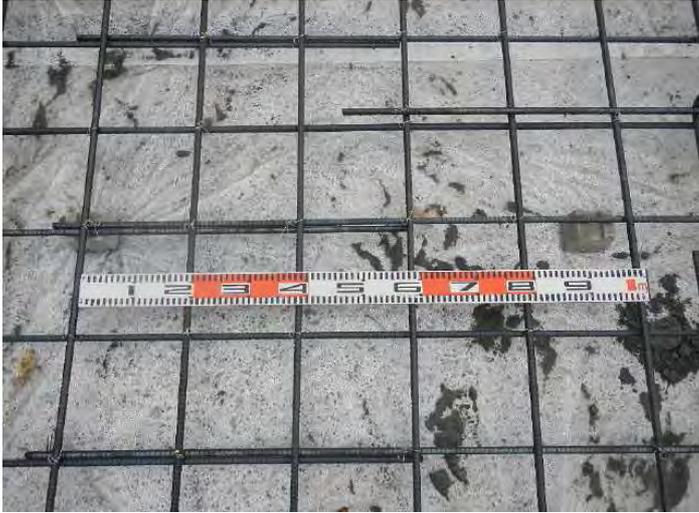
写真番号	1.6.1
撮影日時	2015:05:29 14:37:25
写真名目	基礎配筋時のチェック
検査内容	スペーサーの施工状態
コメント	一般的な施工
コメント詳細	一般的なピッチでスペーサーが設置されていて適切な施工状態です。

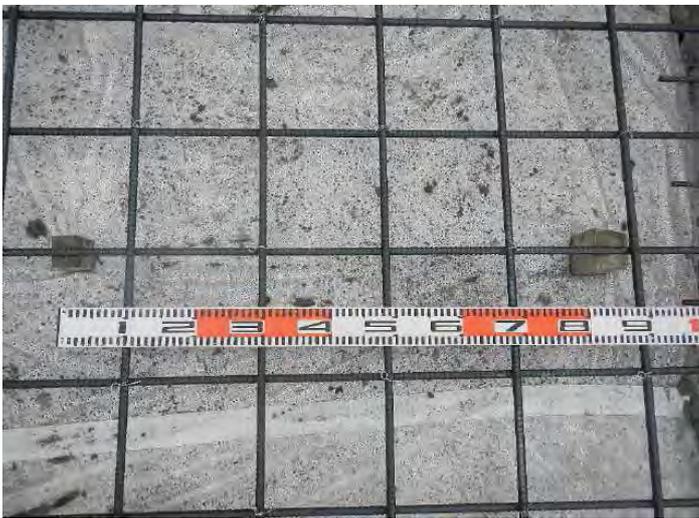
写真番号	1.6.2
撮影日時	2015:05:29 14:38:09
写真名目	基礎配筋時のチェック
検査内容	スペーサーの施工状態
コメント	一般的な施工
コメント詳細	一般的なピッチでスペーサーが設置されていて適切な施工状態です。

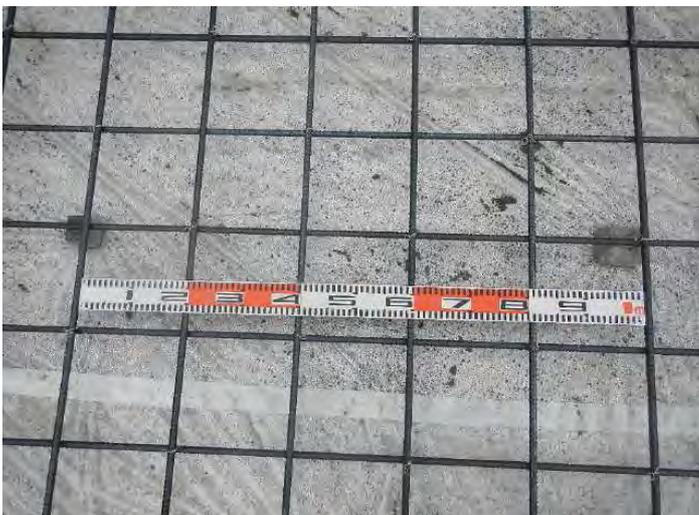
写真番号	1.6.3
撮影日時	2015:05:29 14:38:24
写真名目	基礎配筋時のチェック
検査内容	スペーサーの施工状態
コメント	一般的な施工
コメント詳細	一般的なピッチでスペーサーが設置されていて適切な施工状態です。

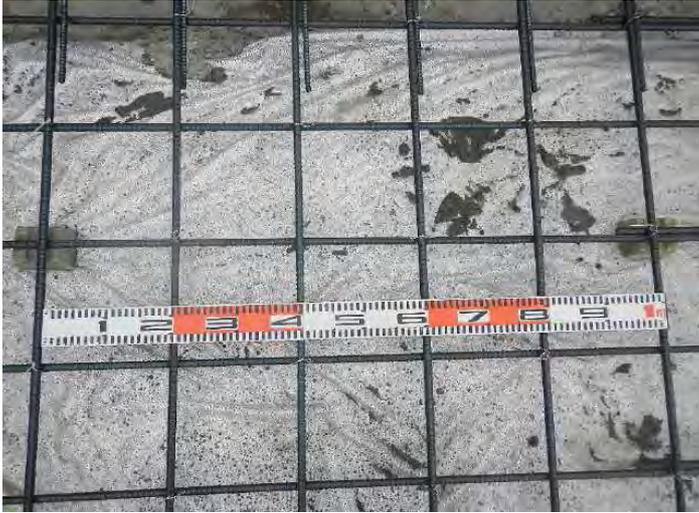
写真番号	1.6.4
撮影日時	2015:05:29 14:38:42
写真名目	基礎配筋時のチェック
検査内容	スペーサーの施工状態
コメント	一般的な施工
コメント詳細	一般的なピッチでスペーサーが設置されていて適切な施工状態です。

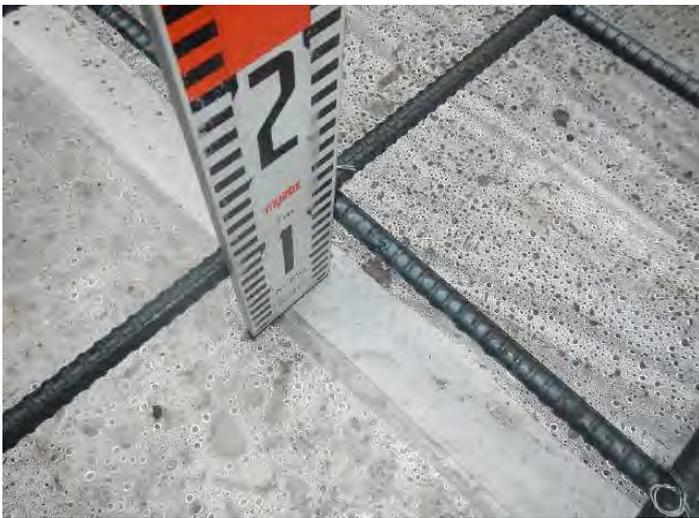
写真番号	1.7.1
撮影日時	2015:05:29 14:39:35
写真名目	基礎配筋時のチェック
検査内容	スラブ配筋かぶり厚
コメント	60ミリを超える
コメント詳細	十分なかぶり厚が取れていて良好です。

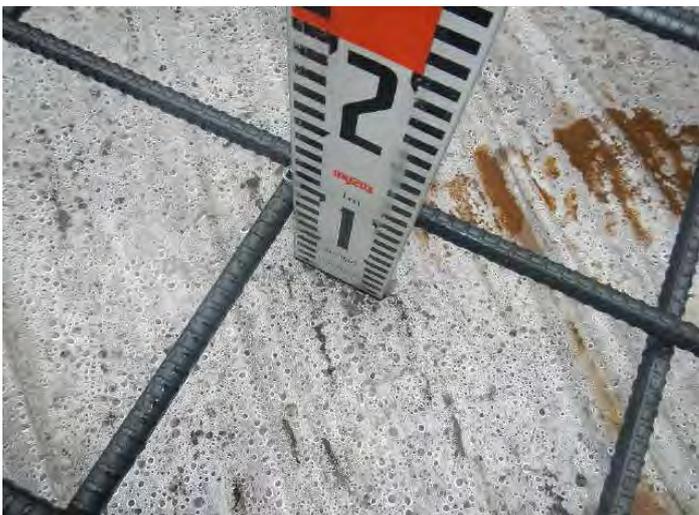
写真番号	1.7.2
撮影日時	2015:05:29 14:39:40
写真名目	基礎配筋時のチェック
検査内容	スラブ配筋かぶり厚
コメント	60ミリ程度
コメント詳細	基準法上で必要なかぶり厚が取れていて適切です。

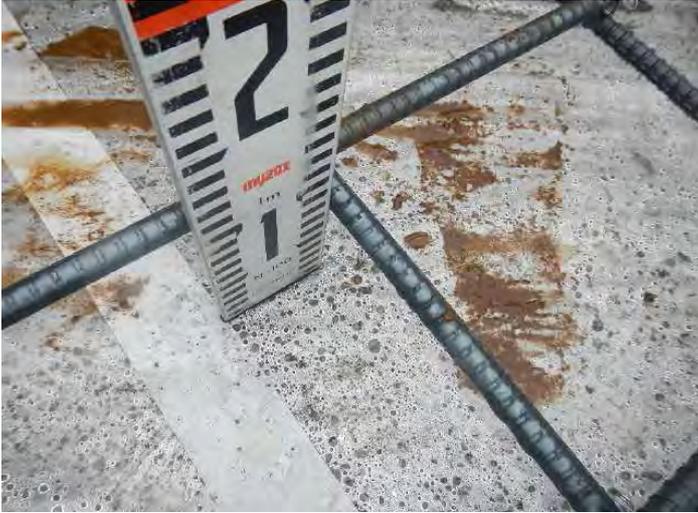
写真番号	1.7.3
撮影日時	2015:05:29 14:39:48
写真名目	基礎配筋時のチェック
検査内容	スラブ配筋かぶり厚
コメント	60ミリを超える
コメント詳細	十分なかぶり厚が取れていて良好です。

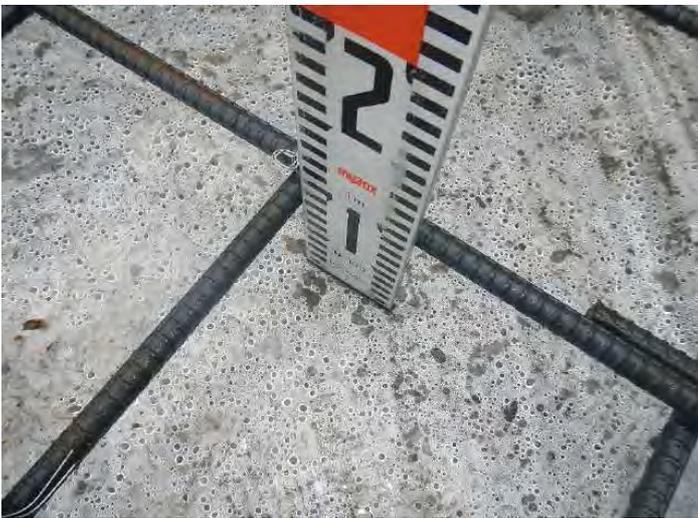
写真番号	1.7.4
撮影日時	2015:05:29 14:39:52
写真名目	基礎配筋時のチェック
検査内容	スラブ配筋かぶり厚
コメント	60ミリを超える
コメント詳細	十分なかぶり厚が取れていて良好です。

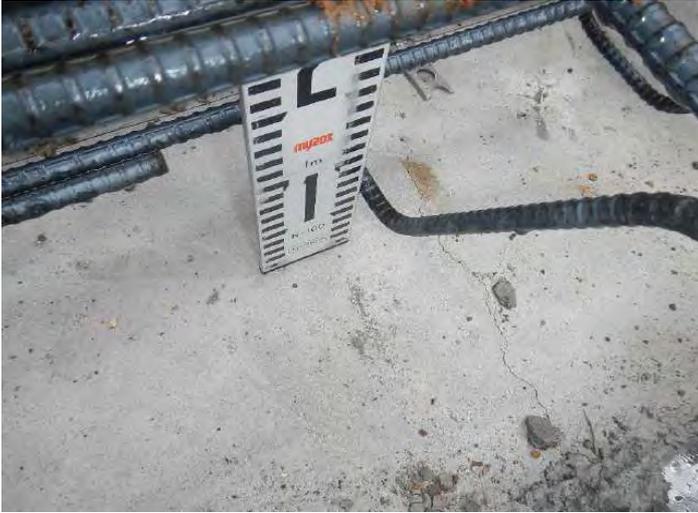
写真番号	1.7.6
撮影日時	2015:05:29 14:40:12
写真名目	基礎配筋時のチェック
検査内容	スラブ配筋かぶり厚
コメント	60ミリ程度
コメント詳細	基準法上で必要なかぶり厚が取れていて適切です。

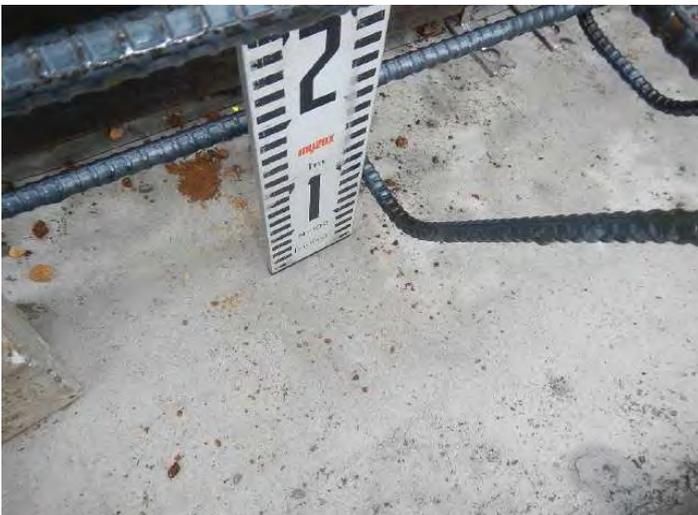
写真番号	1.7.7
撮影日時	2015:05:29 14:40:19
写真名目	基礎配筋時のチェック
検査内容	スラブ配筋かぶり厚
コメント	60ミリを超える
コメント詳細	十分なかぶり厚が取れていて良好です。

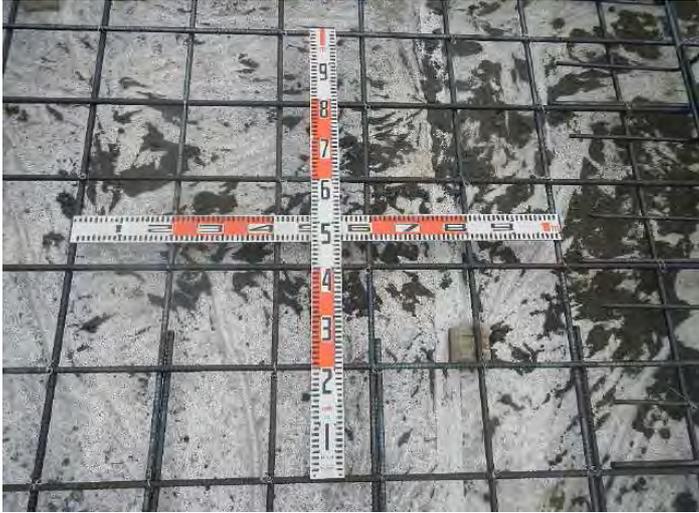
写真番号	1.8.1
撮影日時	2015:05:29 14:41:09
写真名目	基礎配筋時のチェック
検査内容	スラブ配筋ピッチ
コメント	200ミリ程度
コメント詳細	200ミリ程度の細かな配筋施工です。良好で問題ありません。

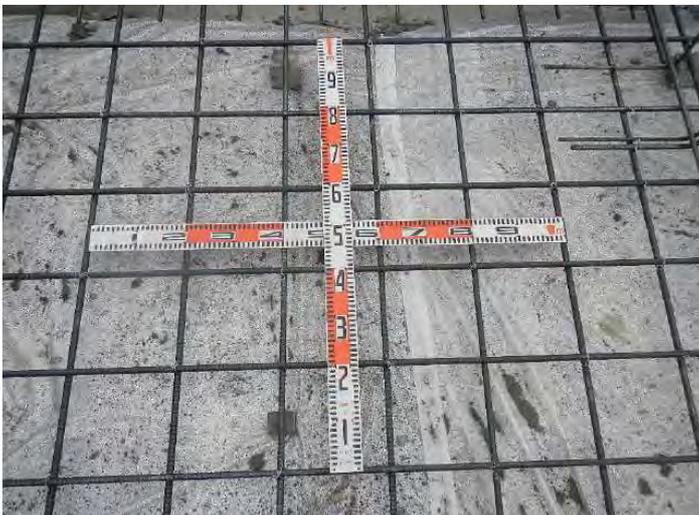
写真番号	1.8.2
撮影日時	2015:05:29 14:41:28
写真名目	基礎配筋時のチェック
検査内容	スラブ配筋ピッチ
コメント	200ミリ程度
コメント詳細	200ミリ程度の細かな配筋施工です。良好で問題ありません。

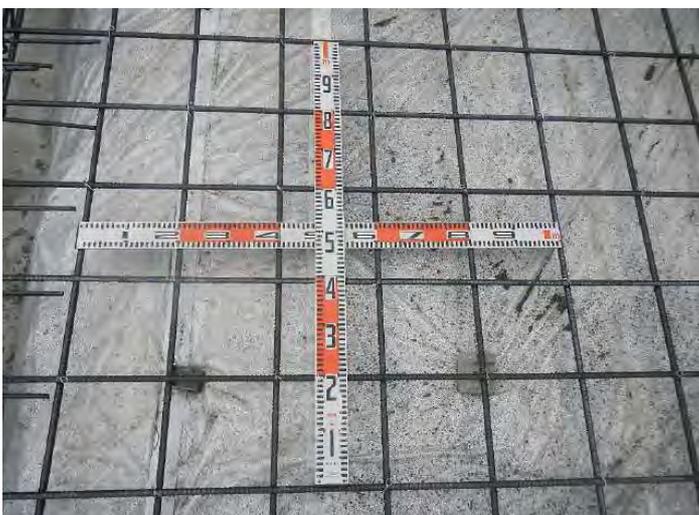
写真番号	1.8.3
撮影日時	2015:05:29 14:41:47
写真名目	基礎配筋時のチェック
検査内容	スラブ配筋ピッチ
コメント	200ミリ程度
コメント詳細	200ミリ程度の細かな配筋施工です。良好で問題ありません。

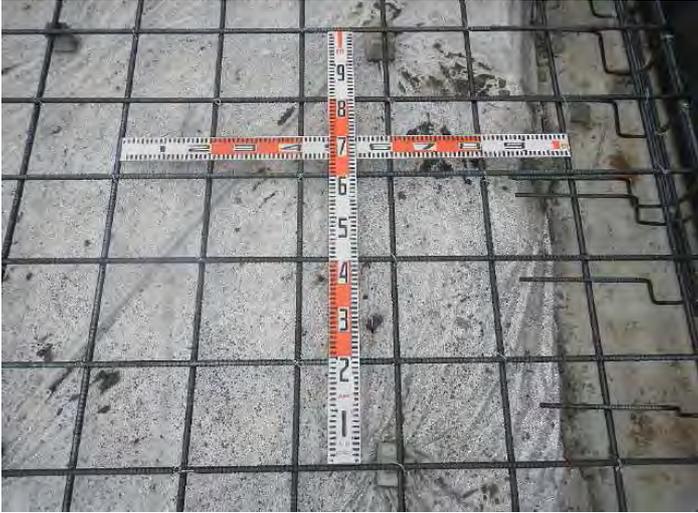
写真番号	1.8.4
撮影日時	2015:05:29 14:42:11
写真名目	基礎配筋時のチェック
検査内容	スラブ配筋ピッチ
コメント	200ミリ程度
コメント詳細	200ミリ程度の細かな配筋施工です。良好で問題ありません。

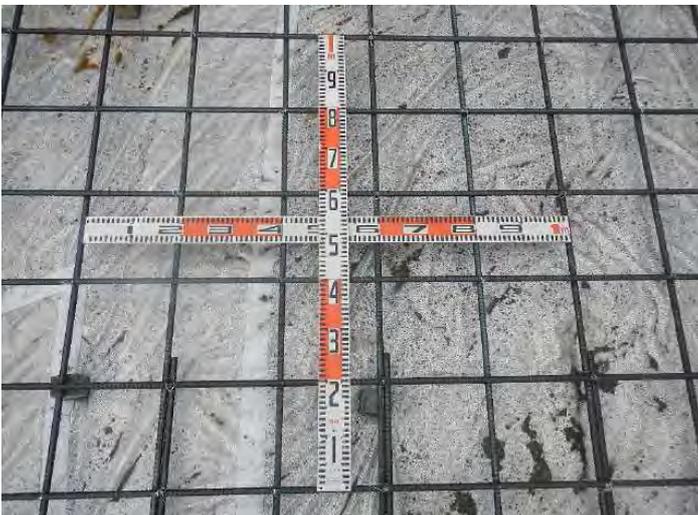
写真番号	1.8.5
撮影日時	2015:05:29 14:42:30
写真名目	基礎配筋時のチェック
検査内容	スラブ配筋ピッチ
コメント	200ミリ程度
コメント詳細	200ミリ程度の細かな配筋施工です。良好で問題ありません。

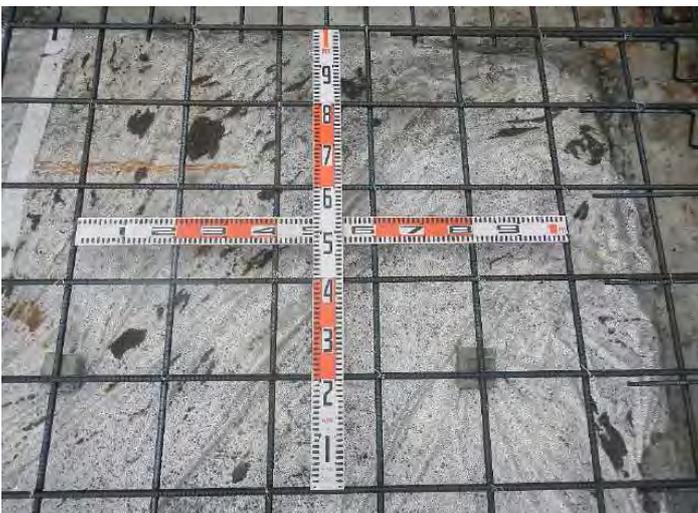
写真番号	1.8.6
撮影日時	2015:05:29 14:42:50
写真名目	基礎配筋時のチェック
検査内容	スラブ配筋ピッチ
コメント	200ミリ程度
コメント詳細	200ミリ程度の細かな配筋施工です。良好で問題ありません。

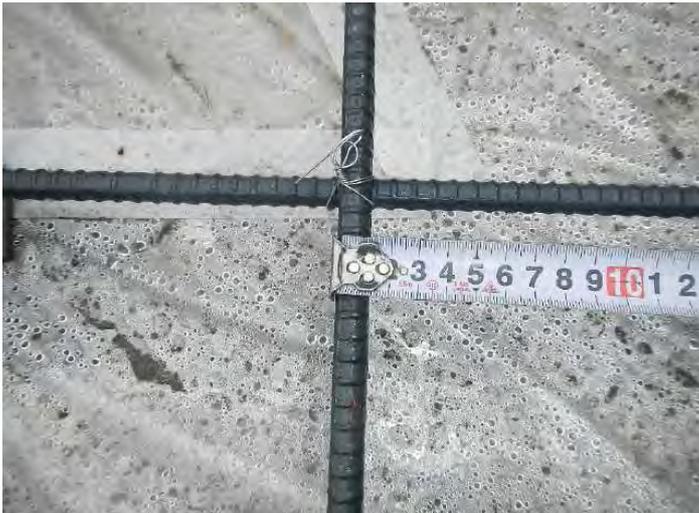
写真番号	1.9.1
撮影日時	2015:05:29 14:43:12
写真名目	基礎配筋時のチェック
検査内容	スラブ配筋の太さ
コメント	D13
コメント詳細	D13で基準以上の太さで適切です。

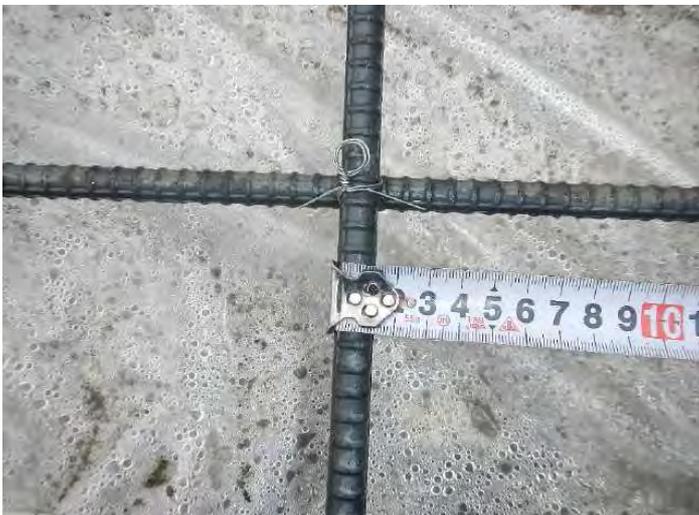
写真番号	1.9.2
撮影日時	2015:05:29 14:43:17
写真名目	基礎配筋時のチェック
検査内容	スラブ配筋の太さ
コメント	D13
コメント詳細	D13で基準以上の太さで適切です。

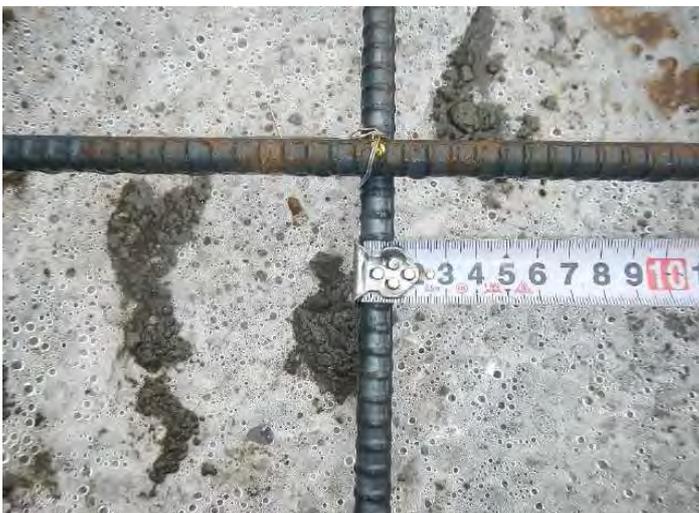
写真番号	1.9.3
撮影日時	2015:05:29 14:43:23
写真名目	基礎配筋時のチェック
検査内容	スラブ配筋の太さ
コメント	D13
コメント詳細	D13で基準以上の太さで適切です。

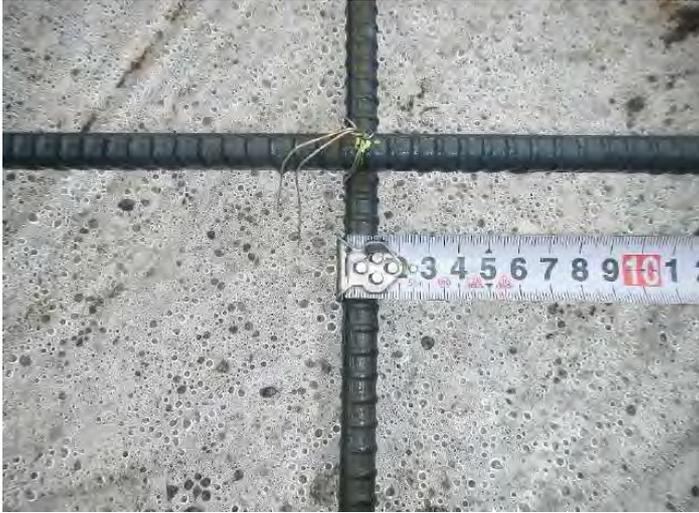
写真番号	1.9.4
撮影日時	2015:05:29 14:43:27
写真名目	基礎配筋時のチェック
検査内容	スラブ配筋の太さ
コメント	D13
コメント詳細	D13で基準以上の太さで適切です。

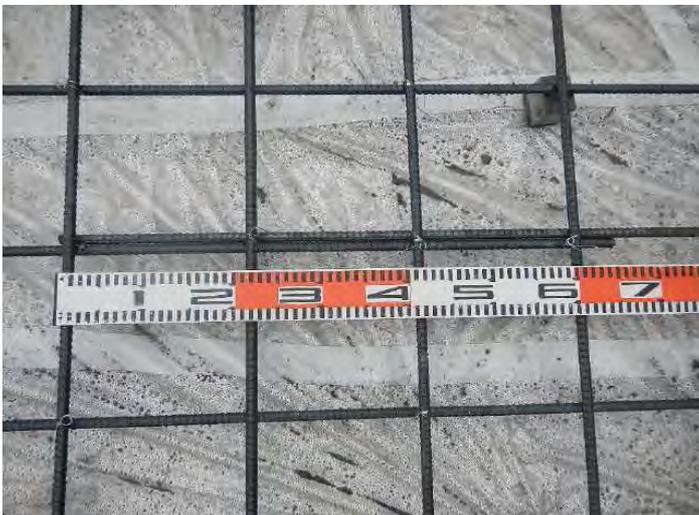
写真番号	1.10.1
撮影日時	2015:05:29 14:44:03
写真名目	基礎配筋時のチェック
検査内容	スラブ配筋継手長さ
コメント	40d以上
コメント詳細	鉄筋直径の40倍以上の重なりが有り適切です。

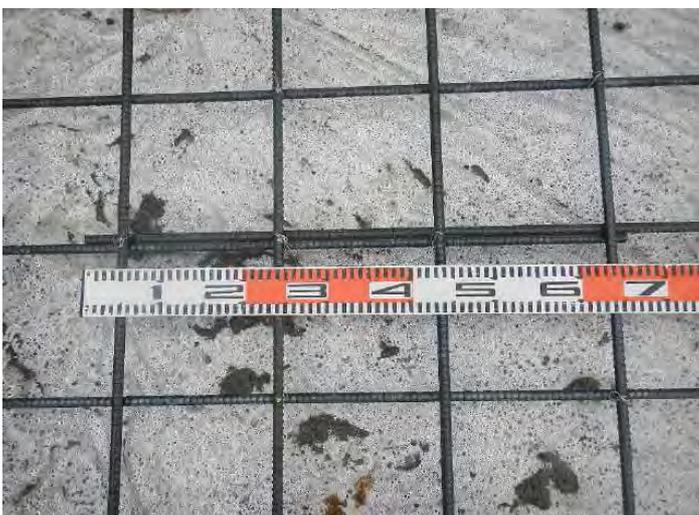
写真番号	1.10.2
撮影日時	2015:05:29 14:44:16
写真名目	基礎配筋時のチェック
検査内容	スラブ配筋継手長さ
コメント	50d以上
コメント詳細	鉄筋直径の50倍以上の重なりが有り良好です。

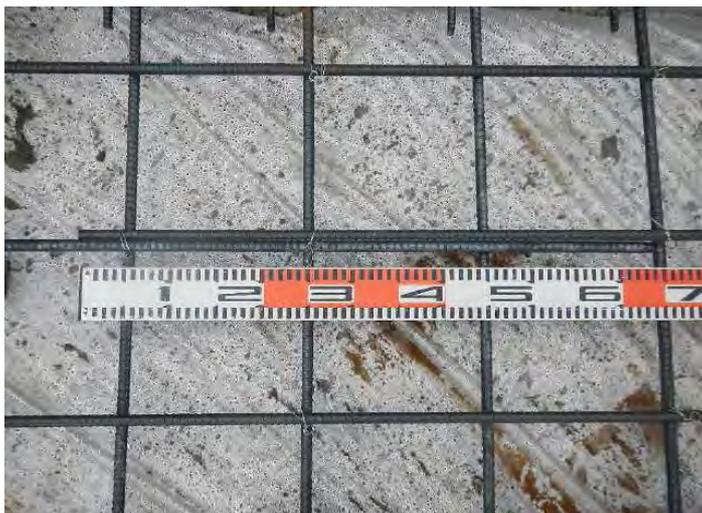
写真番号	1.10.3
撮影日時	2015:05:29 14:44:35
写真名目	基礎配筋時のチェック
検査内容	スラブ配筋継手長さ
コメント	40d以上
コメント詳細	鉄筋直径の40倍以上の重なりが有り適切です。

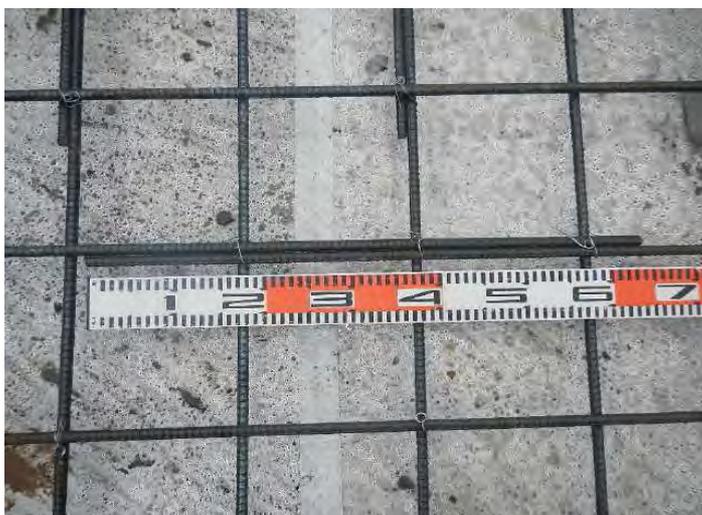
写真番号	1.10.5
撮影日時	2015:05:29 14:45:07
写真名目	基礎配筋時のチェック
検査内容	スラブ配筋継手長さ
コメント	40d以上
コメント詳細	鉄筋直径の40倍以上の重なりが有り適切です。

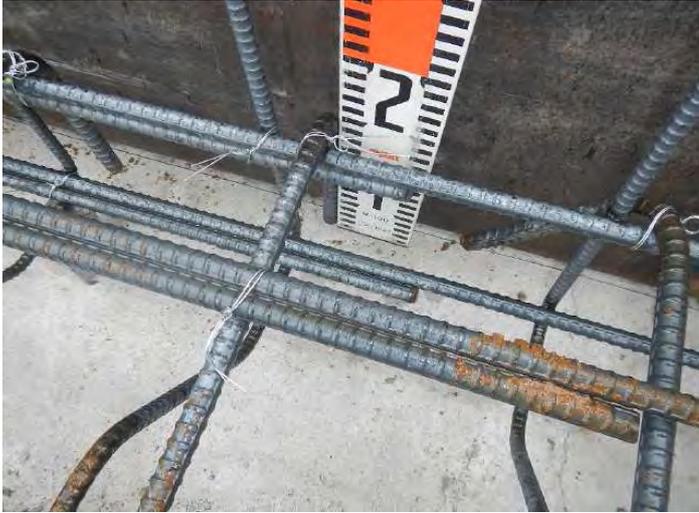
写真番号	1.11.1
撮影日時	2015:05:29 14:45:34
写真名目	基礎配筋時のチェック
検査内容	スラブ配筋定着
コメント	150ミリ程度
コメント詳細	150ミリ程度で十分な強度が有り良好です。

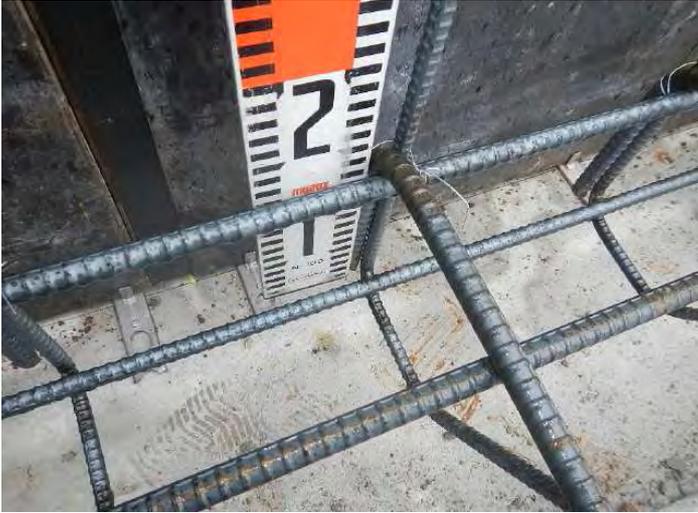
写真番号	1.11.4
撮影日時	2015:05:29 14:46:08
写真名目	基礎配筋時のチェック
検査内容	スラブ配筋定着
コメント	150ミリ程度
コメント詳細	150ミリ程度で十分な強度が有り良好です。

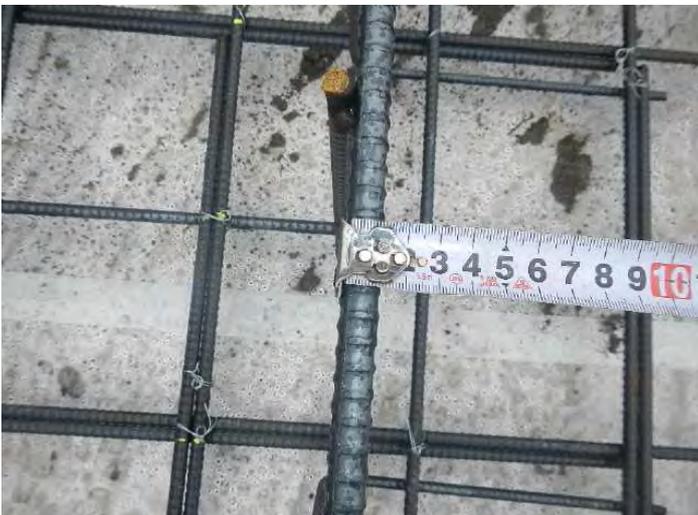
写真番号	1.12.1
撮影日時	2015:05:29 14:47:09
写真名目	基礎配筋時のチェック
検査内容	基礎配筋の太さ
コメント	D13
コメント詳細	D13で立上り配筋の太さで基準以上の太さで適切です。

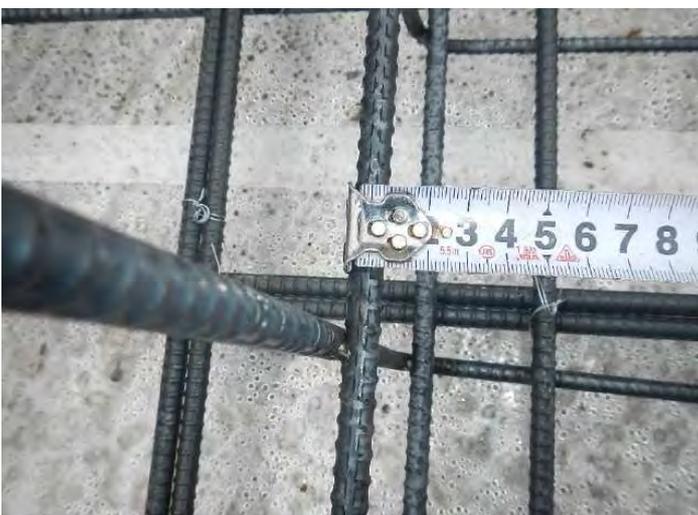
写真番号	1.12.2
撮影日時	2015:05:29 14:47:13
写真名目	基礎配筋時のチェック
検査内容	基礎配筋の太さ
コメント	D10
コメント詳細	D10で立上り配筋の太さで基準をクリアする太さです。

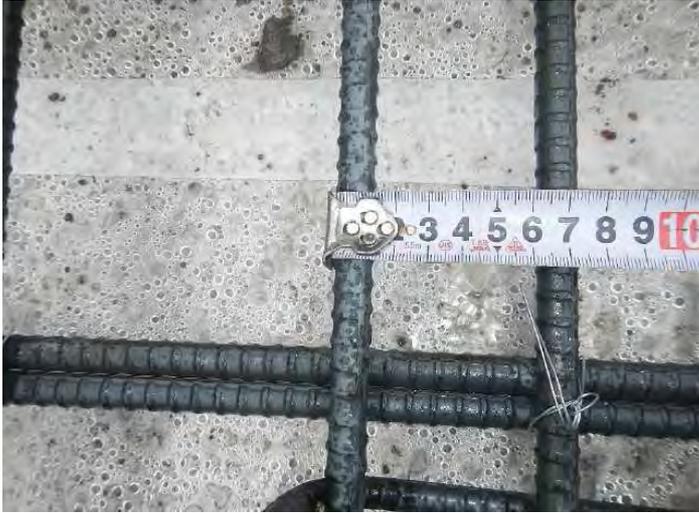
写真番号	1.12.3
撮影日時	2015:05:29 14:47:18
写真名目	基礎配筋時のチェック
検査内容	基礎配筋の太さ
コメント	D13
コメント詳細	D13で立上り配筋の太さで基準以上の太さで適切です。

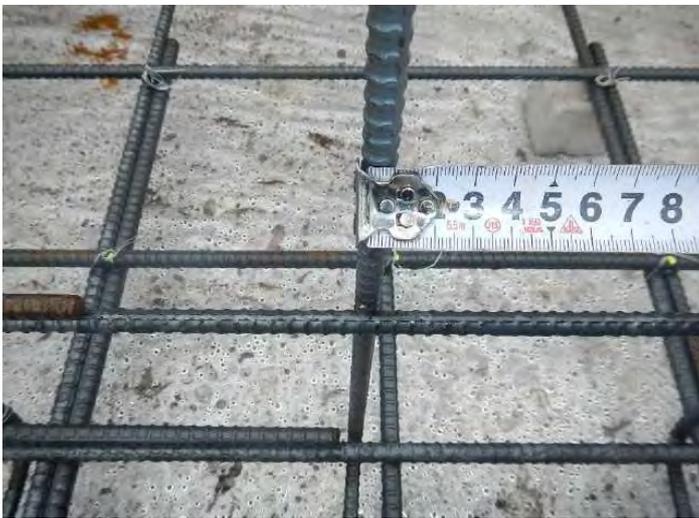
写真番号	1.12.4
撮影日時	2015:05:29 14:47:29
写真名目	基礎配筋時のチェック
検査内容	基礎配筋の太さ
コメント	D10
コメント詳細	D10で立上り配筋の太さで基準をクリアする太さです。

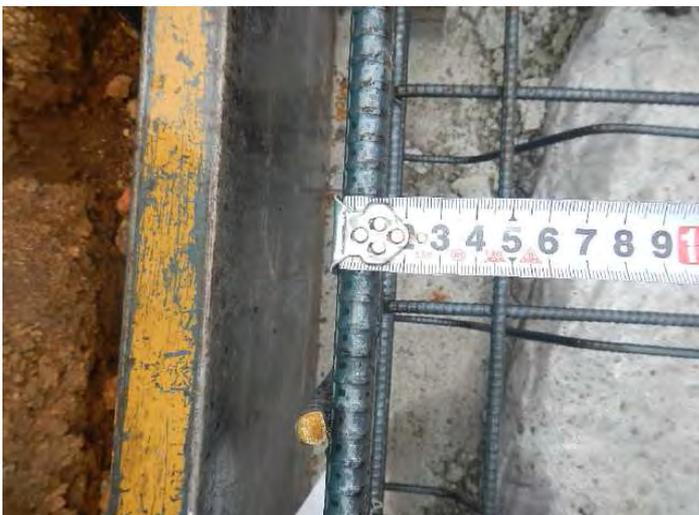
写真番号	1.12.5
撮影日時	2015:05:29 14:47:54
写真名目	基礎配筋時のチェック
検査内容	基礎配筋の太さ
コメント	D13
コメント詳細	D13で立上り配筋の太さで基準以上の太さで適切です。

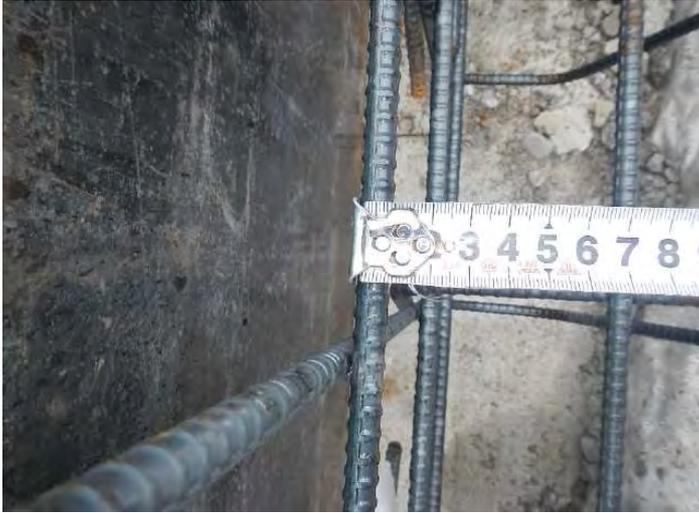
写真番号	1.12.6
撮影日時	2015:05:29 14:47:58
写真名目	基礎配筋時のチェック
検査内容	基礎配筋の太さ
コメント	D10
コメント詳細	D10で立上り配筋の太さで基準をクリアする太さです。

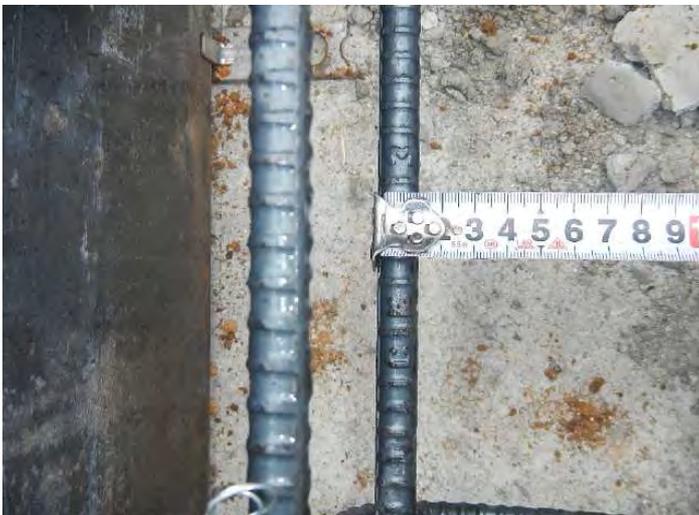
写真番号	1.12.7
撮影日時	2015:05:29 14:48:09
写真名目	基礎配筋時のチェック
検査内容	基礎配筋の太さ
コメント	D13
コメント詳細	D13で立上り配筋の太さで基準以上の太さで適切です。

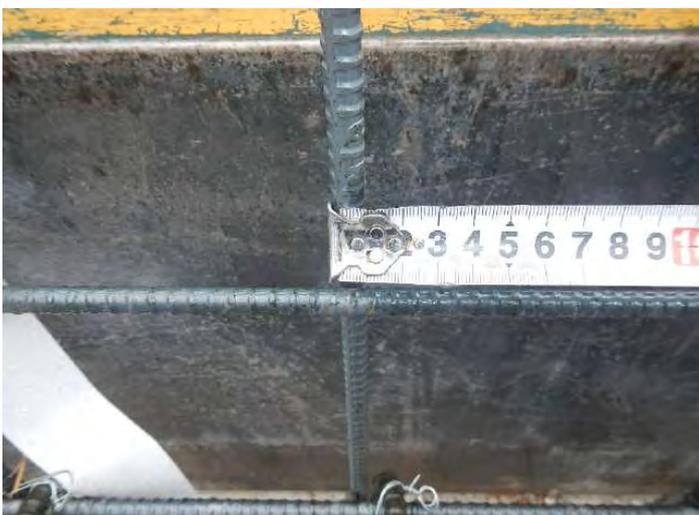
写真番号	1.12.8
撮影日時	2015:05:29 14:48:20
写真名目	基礎配筋時のチェック
検査内容	基礎配筋の太さ
コメント	D10
コメント詳細	D10で立上り配筋の太さで基準をクリアする太さです。

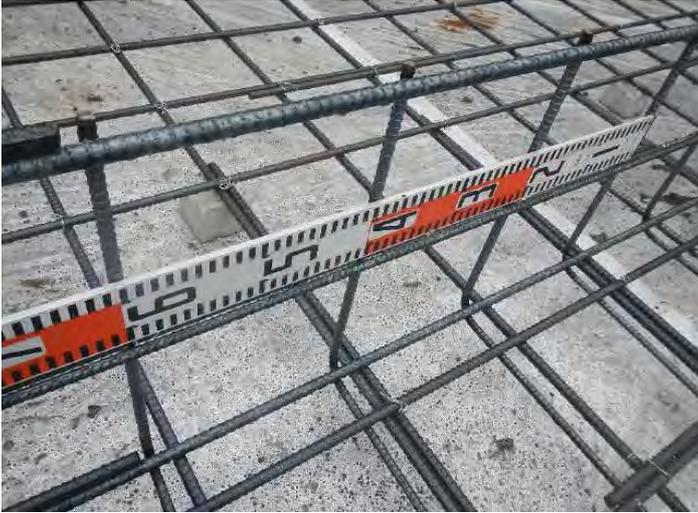
写真番号	1.13.1
撮影日時	2015:05:29 14:49:09
写真名目	基礎配筋時のチェック
検査内容	立上り縦筋のピッチ
コメント	200ミリ程度
コメント詳細	200ミリ程度の細かい立上り縦筋ピッチで良好です。

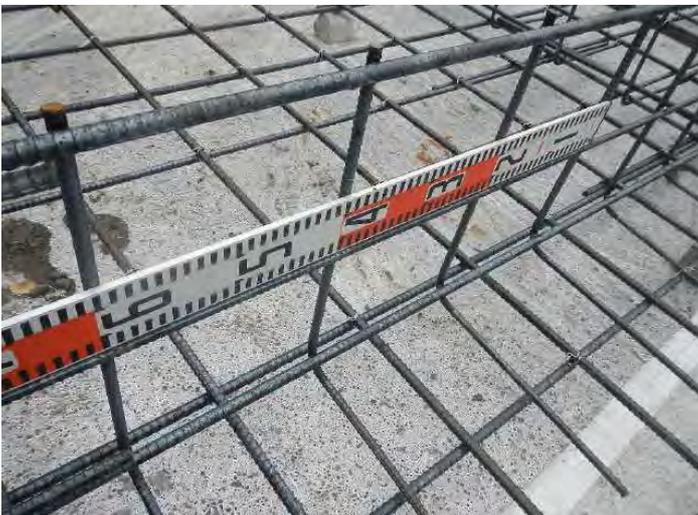
写真番号	1.13.2
撮影日時	2015:05:29 14:49:23
写真名目	基礎配筋時のチェック
検査内容	立上り縦筋のピッチ
コメント	200ミリ程度
コメント詳細	200ミリ程度の細かい立上り縦筋ピッチで良好です。

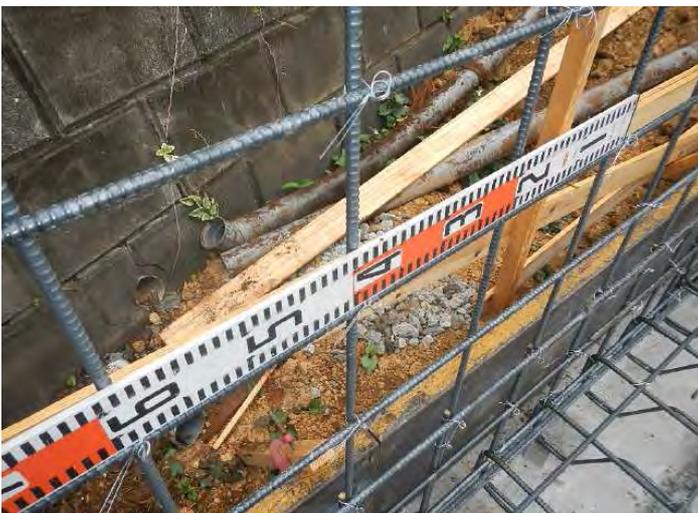
写真番号	1.13.3
撮影日時	2015:05:29 14:49:34
写真名目	基礎配筋時のチェック
検査内容	立上り縦筋のピッチ
コメント	200ミリ程度
コメント詳細	200ミリ程度の細かい立上り縦筋ピッチで良好です。

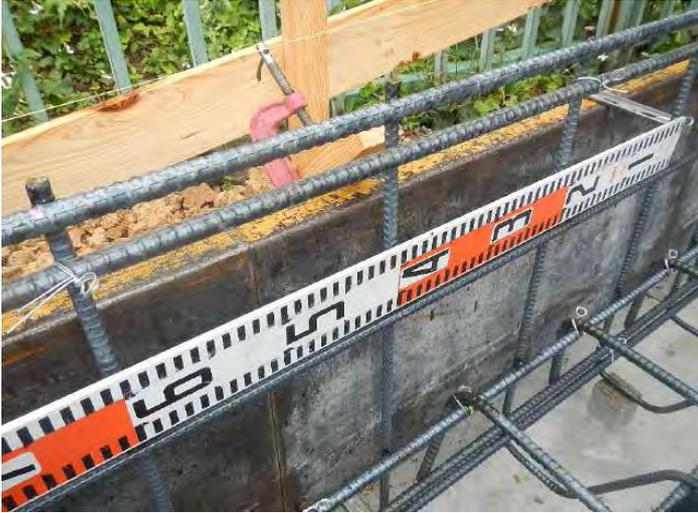
写真番号	1.13.4
撮影日時	2015:05:29 14:49:52
写真名目	基礎配筋時のチェック
検査内容	立上り縦筋のピッチ
コメント	200ミリ程度
コメント詳細	200ミリ程度の細かい立上り縦筋ピッチで良好です。

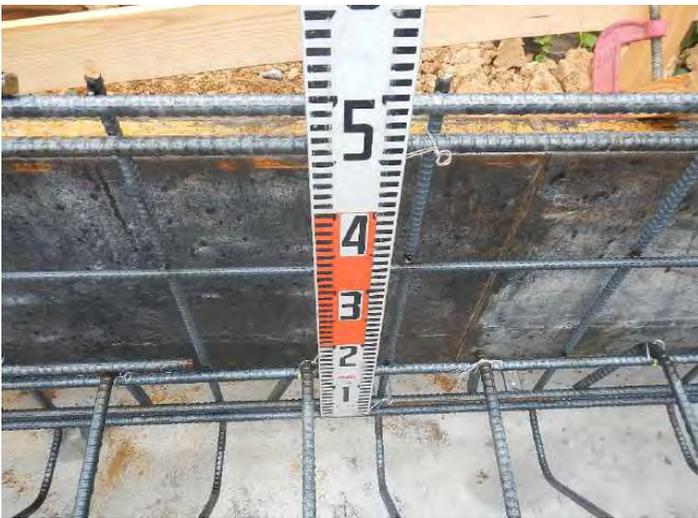
写真番号	1.14.1
撮影日時	2015:05:29 14:50:03
写真名目	基礎配筋時のチェック
検査内容	立上り横筋のピッチ
コメント	設計図書と一致
コメント詳細	設計図書通りの仕様、施工です。

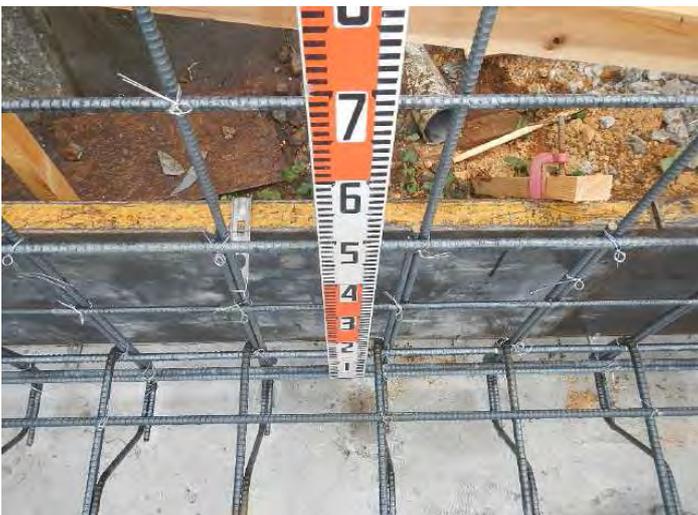
写真番号	1.14.2
撮影日時	2015:05:29 14:50:14
写真名目	基礎配筋時のチェック
検査内容	立上り横筋のピッチ
コメント	設計図書と一致
コメント詳細	設計図書通りの仕様、施工です。

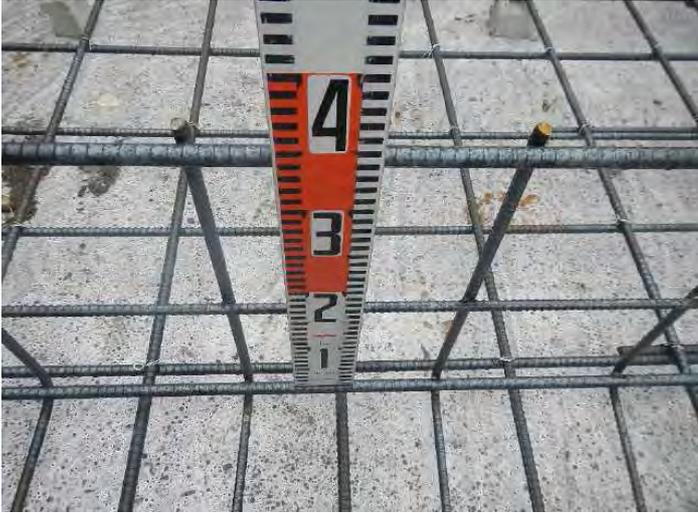
写真番号	1.14.3
撮影日時	2015:05:29 14:50:23
写真名目	基礎配筋時のチェック
検査内容	立上り横筋のピッチ
コメント	設計図書と一致
コメント詳細	設計図書通りの仕様、施工です。
