# 住宅検査報告書

●● ●●様邸

下記の住宅に関して、第三者住宅検査を行った結果をご報告します。  
※なお、以下は当社独自の項目に基づき検査を行うもので、検査結果において性能を保証、時間経過による変化がないことを保証するものではありません。  
建築基準法並びに設計図書を参照し、実際の工事が適切に行われているかを判断するものです。

住宅検査機関	株式会社家守りホールディングス		
所在地	東京都千代田区外神田6-5-4 偕楽ビル5階 印		
TEL及びFAX	03-6860-0087／03-6860-0088		
検査員	一級建築士	家守り 太郎	印

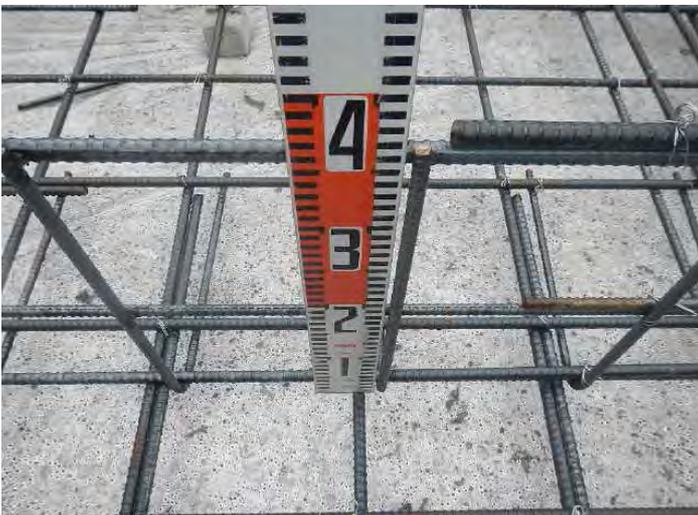
写真番号	1.14.4
撮影日時	2015:05:29 14:50:35
写真名目	基礎配筋時のチェック
検査内容	立上り横筋のピッチ
コメント	設計図書と一致
コメント詳細	設計図書通りの仕様、施工です。

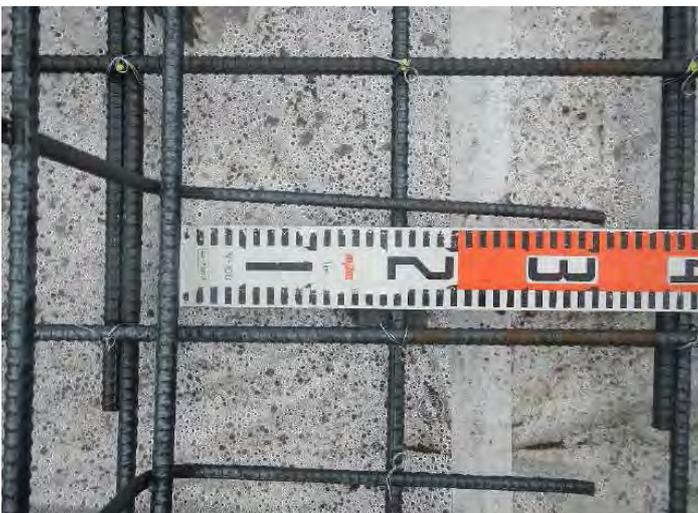
写真番号	1.15.1
撮影日時	2015:05:29 14:51:05
写真名目	基礎配筋時のチェック
検査内容	立上り縦筋定着
コメント	10dもしくは150ミリ以上
コメント詳細	内部の立ち上がり基礎の縦筋定着で問題ありません。

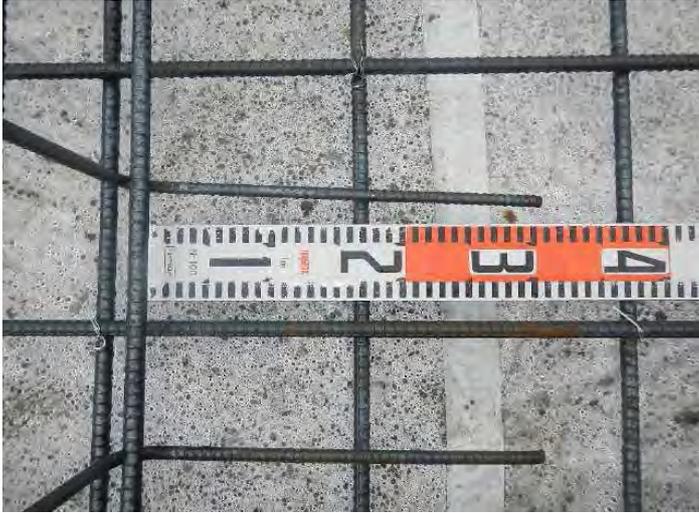
写真番号	1.15.2
撮影日時	2015:05:29 14:51:14
写真名目	基礎配筋時のチェック
検査内容	立上り縦筋定着
コメント	10dもしくは150ミリ以上
コメント詳細	内部の立ち上がり基礎の縦筋定着で問題有りません。

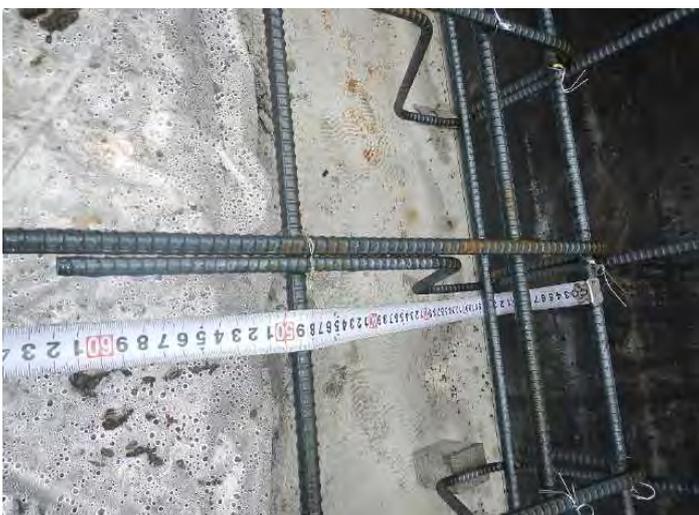
写真番号	1.15.4
撮影日時	2015:05:29 14:52:01
写真名目	基礎配筋時のチェック
検査内容	立上り縦筋定着
コメント	60d以上
コメント詳細	鉄筋直径の60倍以上の長さの定着で十分な強度が有り非常に良好です。

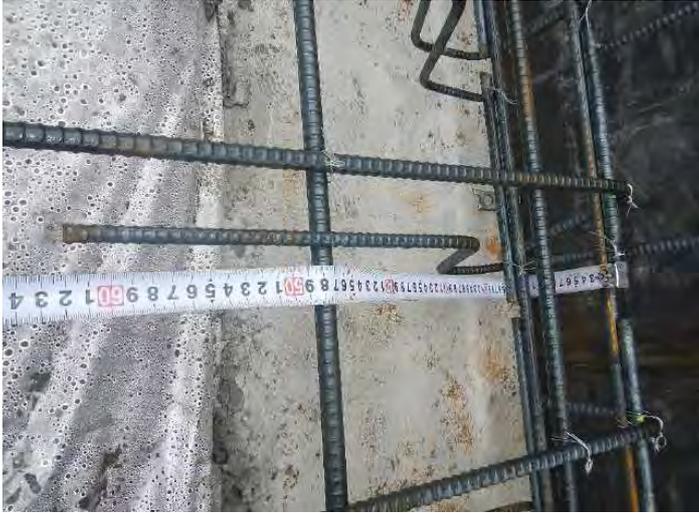
写真番号	1.15.5
撮影日時	2015:05:29 14:52:27
写真名目	基礎配筋時のチェック
検査内容	立上り縦筋定着
コメント	60d以上
コメント詳細	鉄筋直径の60倍以上の長さの定着で十分な強度が有り非常に良好です。

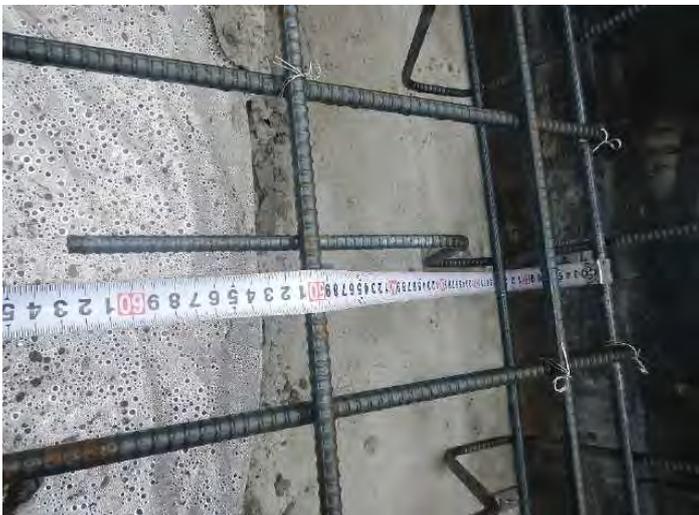
写真番号	1.15.6
撮影日時	2015:05:29 14:52:48
写真名目	基礎配筋時のチェック
検査内容	立上り縦筋定着
コメント	60d以上
コメント詳細	鉄筋直径の60倍以上の長さの定着で十分な強度が有り非常に良好です。

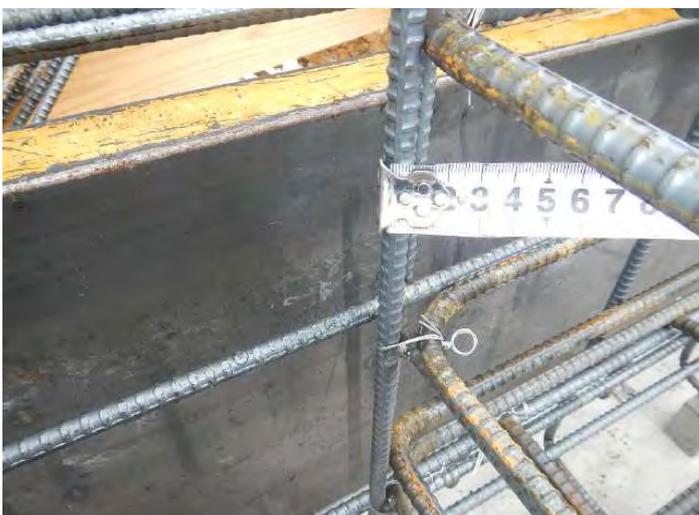
写真番号	1.16.1
撮影日時	2015:05:29 14:53:43
写真名目	基礎配筋時のチェック
検査内容	立上りコーナー縦筋の太さ
コメント	D10
コメント詳細	D10で立上り部分のコーナー縦筋太さで、基準をクリアする太さです。

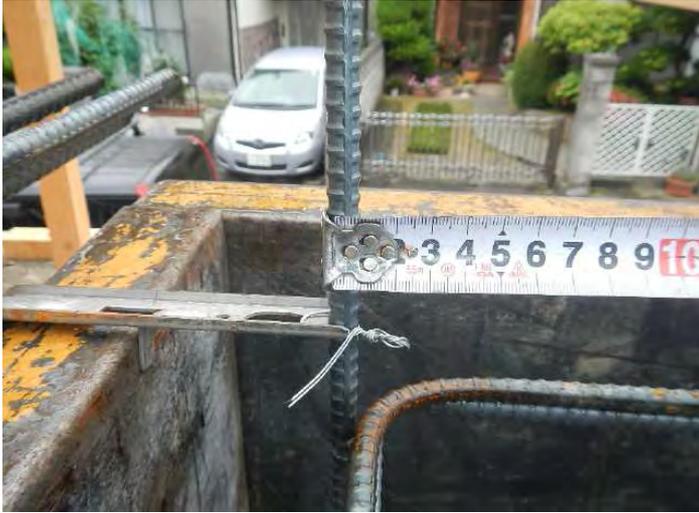
写真番号	1.16.2
撮影日時	2015:05:29 14:53:55
写真名目	基礎配筋時のチェック
検査内容	立上りコーナー縦筋の太さ
コメント	D10
コメント詳細	D10で立上り部分のコーナー縦筋太さで、基準をクリアする太さです。

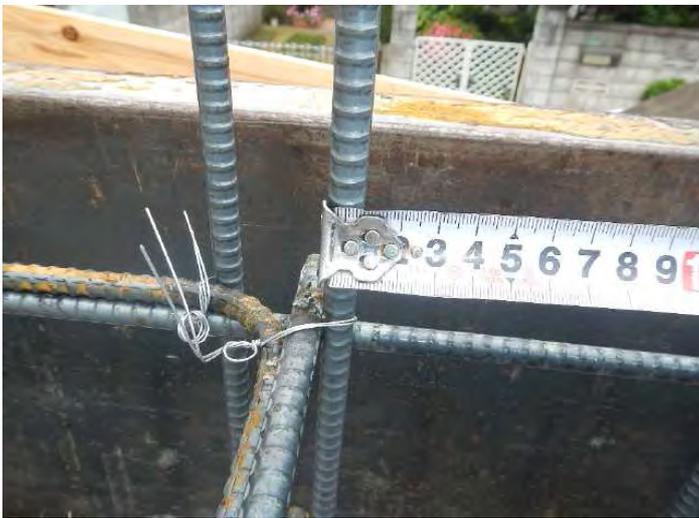
写真番号	1.16.3
撮影日時	2015:05:29 14:54:07
写真名目	基礎配筋時のチェック
検査内容	立上りコーナー縦筋の太さ
コメント	D10
コメント詳細	D10で立上り部分のコーナー縦筋太さで、基準をクリアする太さです。

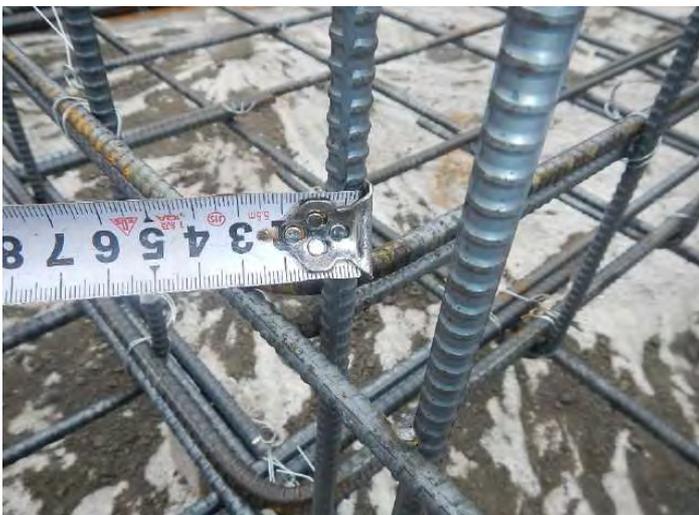
写真番号	1.16.4
撮影日時	2015:05:29 14:54:19
写真名目	基礎配筋時のチェック
検査内容	立上りコーナー縦筋の太さ
コメント	D10
コメント詳細	D10で立上り部分のコーナー縦筋太さで、基準をクリアする太さです。

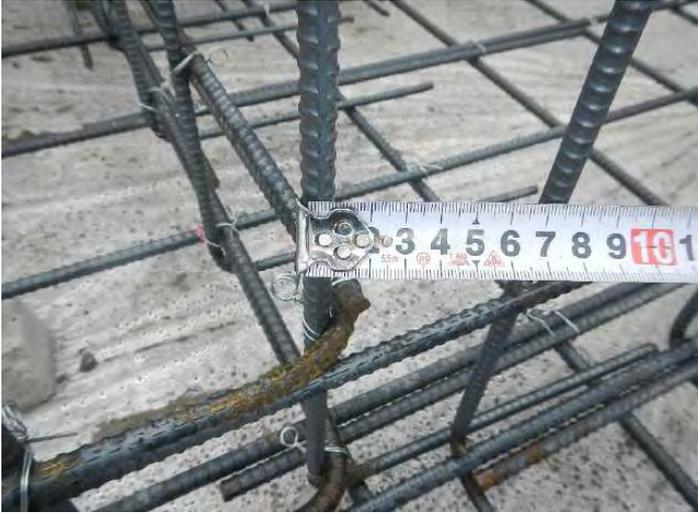
写真番号	1.16.5
撮影日時	2015:05:29 14:54:35
写真名目	基礎配筋時のチェック
検査内容	立上りコーナー縦筋の太さ
コメント	D10
コメント詳細	D10で立上り部分のコーナー縦筋太さで、基準をクリアする太さです。

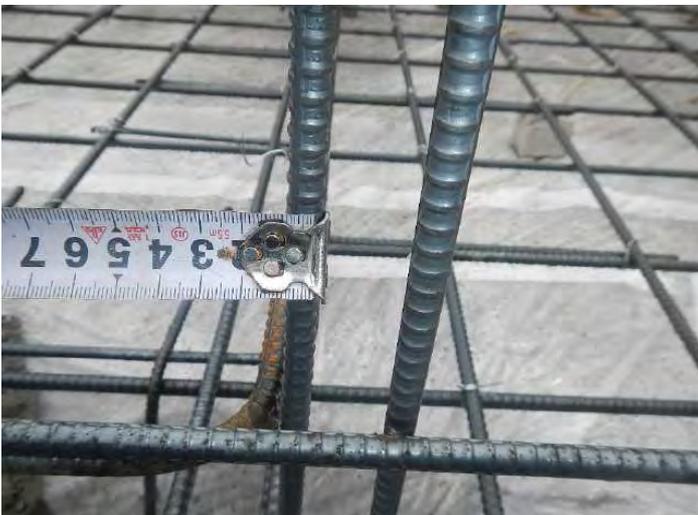
写真番号	1.16.6
撮影日時	2015:05:29 14:54:47
写真名目	基礎配筋時のチェック
検査内容	立上りコーナー縦筋の太さ
コメント	D10
コメント詳細	D10で立上り部分のコーナー縦筋太さで、基準をクリアする太さです。

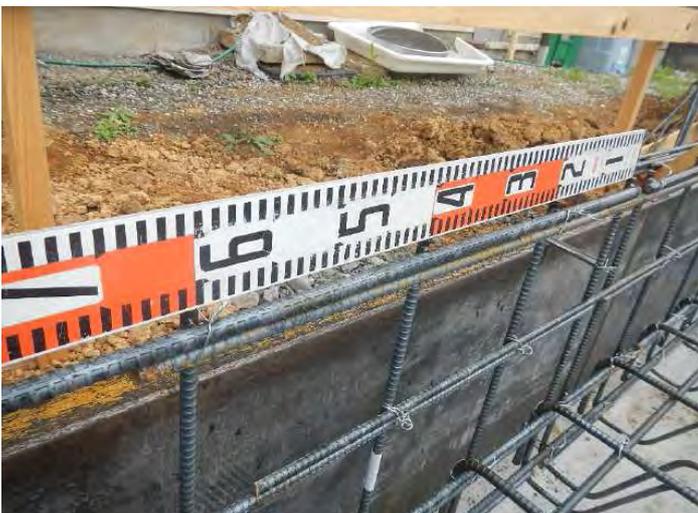
写真番号	1.17.1
撮影日時	2015:05:29 14:55:31
写真名目	基礎配筋時のチェック
検査内容	横筋継ぎ手長さ
コメント	40d以上
コメント詳細	鉄筋直径の40倍の重なりが有り、適切施工です。

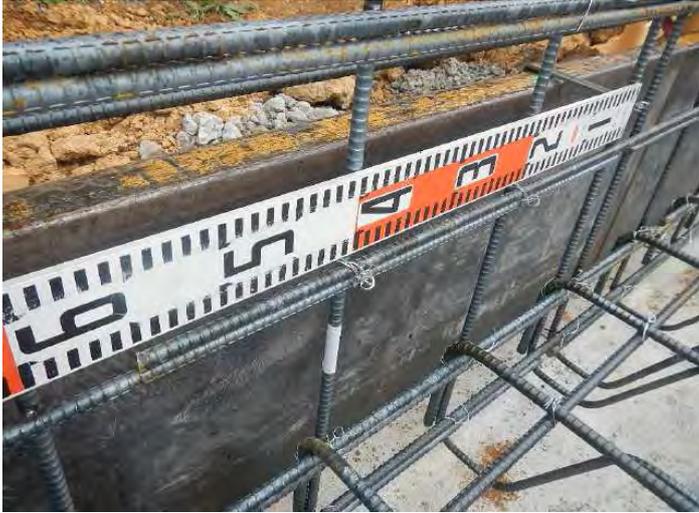
写真番号	1.17.2
撮影日時	2015:05:29 14:55:36
写真名目	基礎配筋時のチェック
検査内容	横筋継ぎ手長さ
コメント	50d以上
コメント詳細	鉄筋直径の50倍の重なりが有り、十分な強度で良好です。

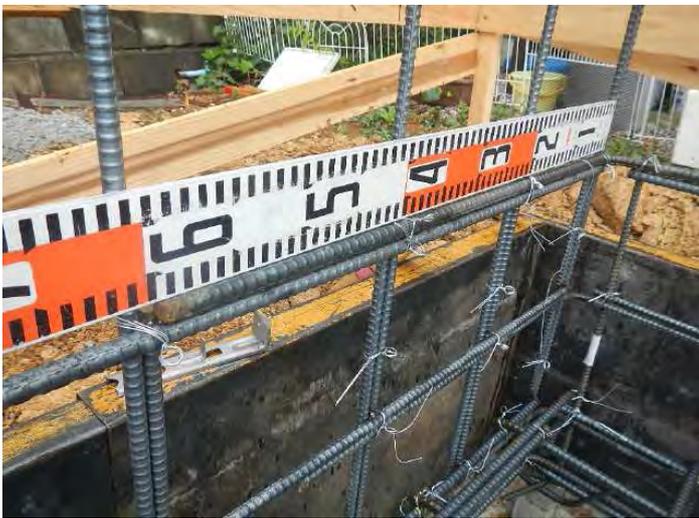
写真番号	1.17.3
撮影日時	2015:05:29 14:55:52
写真名目	基礎配筋時のチェック
検査内容	横筋継ぎ手長さ
コメント	40d以上
コメント詳細	鉄筋直径の40倍の重なりが有り、適切施工です。

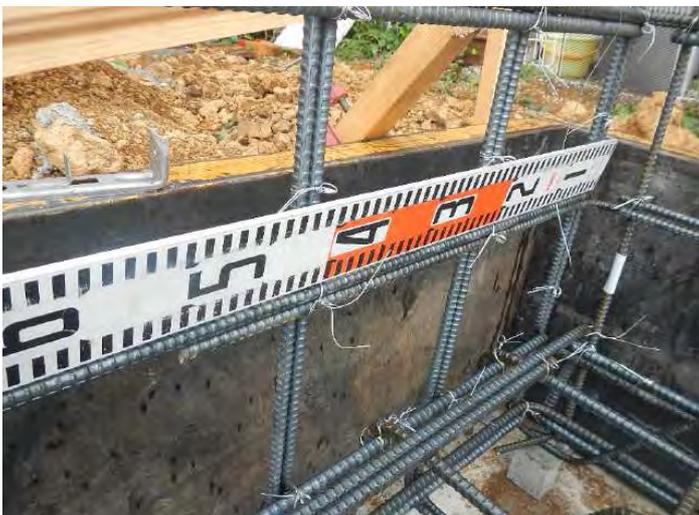
写真番号	1.17.4
撮影日時	2015:05:29 14:55:59
写真名目	基礎配筋時のチェック
検査内容	横筋継ぎ手長さ
コメント	50d以上
コメント詳細	鉄筋直径の50倍の重なりが有り、十分な強度で良好です。

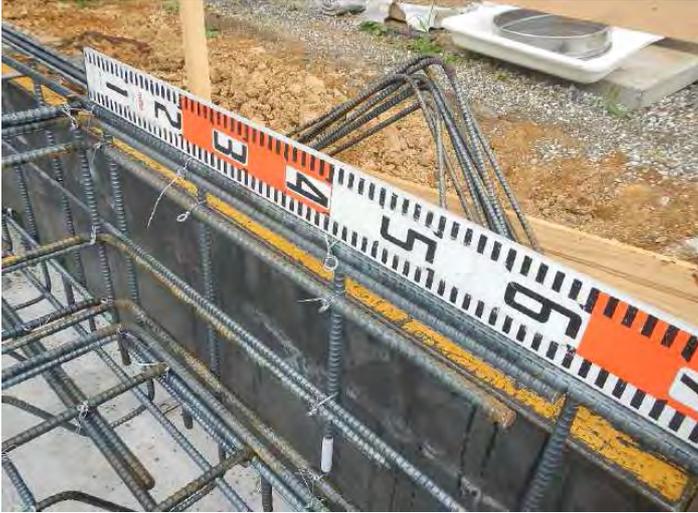
写真番号	1.18.1
撮影日時	2015:05:29 14:56:31
写真名目	基礎配筋時のチェック
検査内容	横筋定着長さ
コメント	40d以上
コメント詳細	鉄筋直径の40倍以上の定着が有り、適切な施工です。

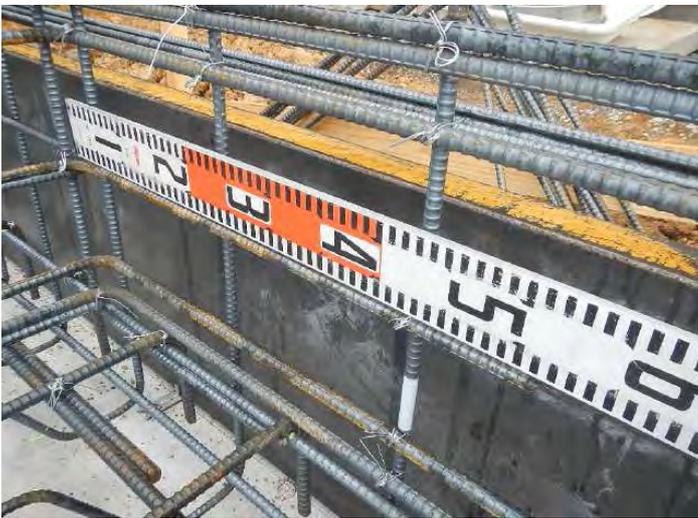
写真番号	1.18.2
撮影日時	2015:05:29 14:56:58
写真名目	基礎配筋時のチェック
検査内容	横筋定着長さ
コメント	50d以上
コメント詳細	鉄筋直径の50倍以上の定着が有り、十分な強度が有り良好です。

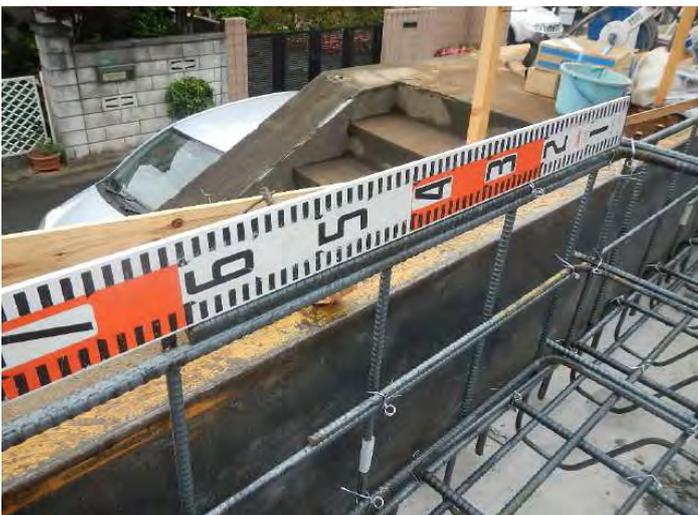
写真番号	1.18.3
撮影日時	2015:05:29 14:57:16
写真名目	基礎配筋時のチェック
検査内容	横筋定着長さ
コメント	40d以上
コメント詳細	鉄筋直径の40倍以上の定着が有り、適切な施工です。

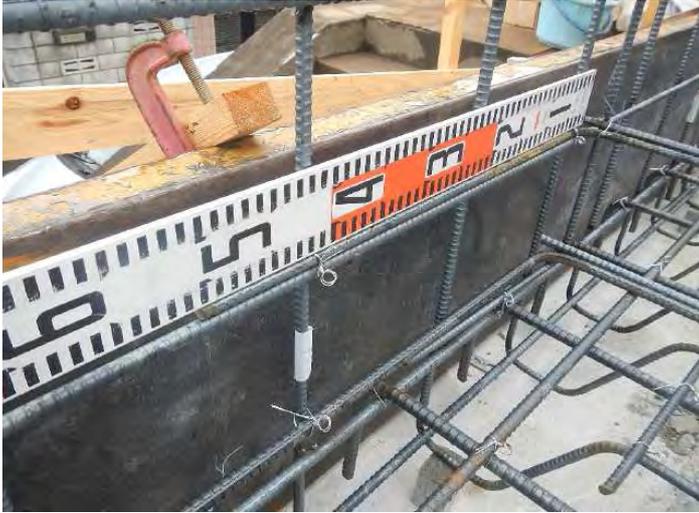
写真番号	1.18.4
撮影日時	2015:05:29 14:57:37
写真名目	基礎配筋時のチェック
検査内容	横筋定着長さ
コメント	50d以上
コメント詳細	鉄筋直径の50倍以上の定着が有り、十分な強度が有り良好です。

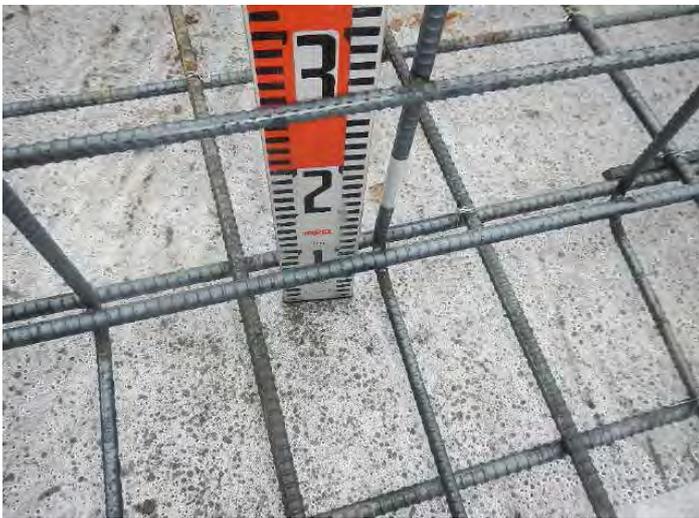
写真番号	1.19.1
撮影日時	2015:05:29 14:59:25
写真名目	基礎配筋時のチェック
検査内容	スラブ厚
コメント	設計図書と一致
コメント詳細	設計図書通りの仕様、施工です。

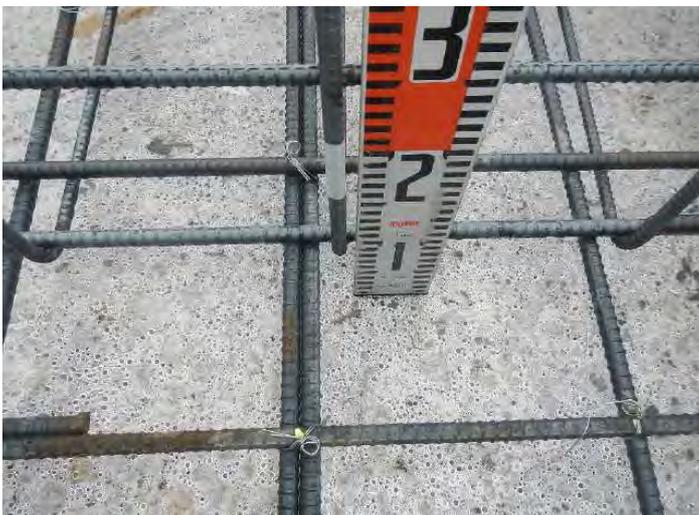
写真番号	1.19.2
撮影日時	2015:05:29 14:59:40
写真名目	基礎配筋時のチェック
検査内容	スラブ厚
コメント	設計図書と一致
コメント詳細	設計図書通りの仕様、施工です。

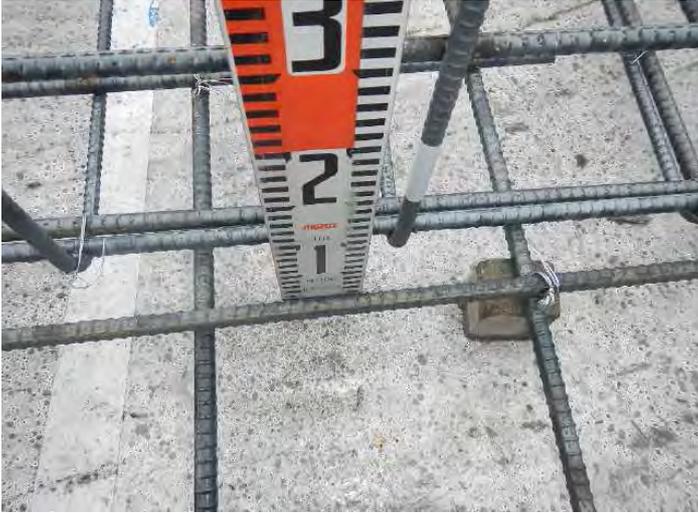
写真番号	1.19.3
撮影日時	2015.05.29 14:59:53
写真名目	基礎配筋時のチェック
検査内容	スラブ厚
コメント	設計図書と一致
コメント詳細	設計図書通りの仕様、施工です。

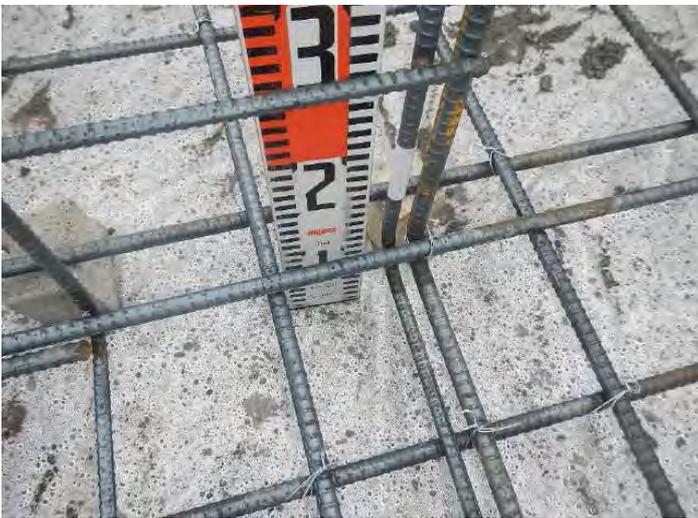
写真番号	1.19.4
撮影日時	2015.05.29 15:00:13
写真名目	基礎配筋時のチェック
検査内容	スラブ厚
コメント	設計図書と一致
コメント詳細	設計図書通りの仕様、施工です。

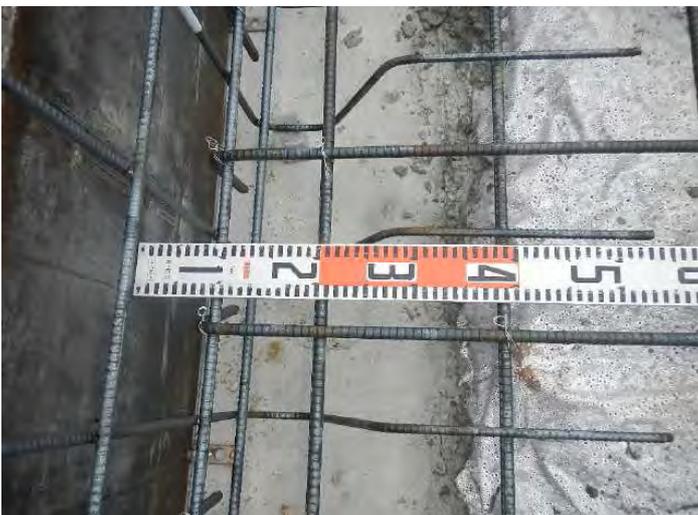
写真番号	1.20.1
撮影日時	2015.05.29 15:00:40
写真名目	基礎配筋時のチェック
検査内容	底盤の幅
コメント	設計図書と一致
コメント詳細	設計図書通りの仕様、施工です。

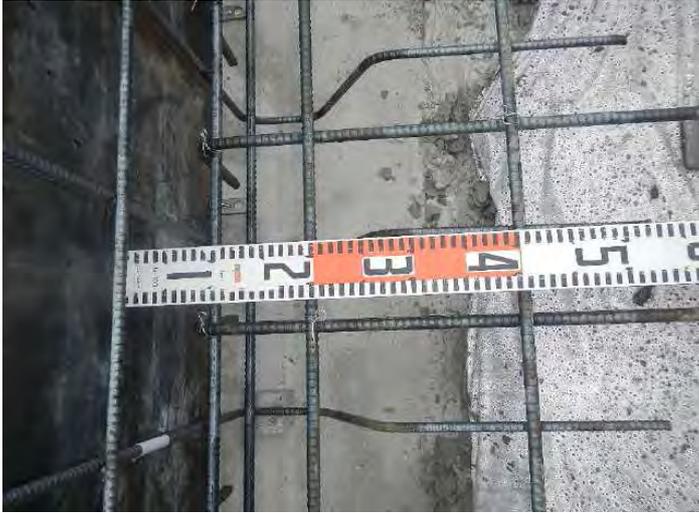
写真番号	1.20.2
撮影日時	2015:05:29 15:00:49
写真名目	基礎配筋時のチェック
検査内容	底盤の幅
コメント	設計図書と一致
コメント詳細	設計図書通りの仕様、施工です。

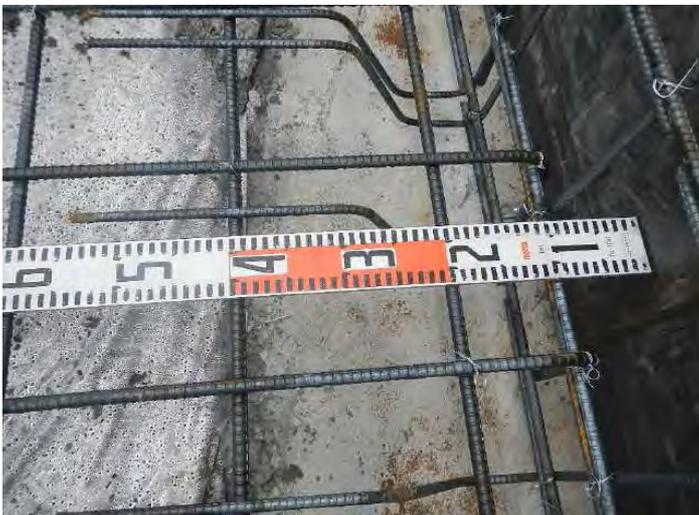
写真番号	1.20.3
撮影日時	2015:05:29 15:01:03
写真名目	基礎配筋時のチェック
検査内容	底盤の幅
コメント	設計図書と一致
コメント詳細	設計図書通りの仕様、施工です。

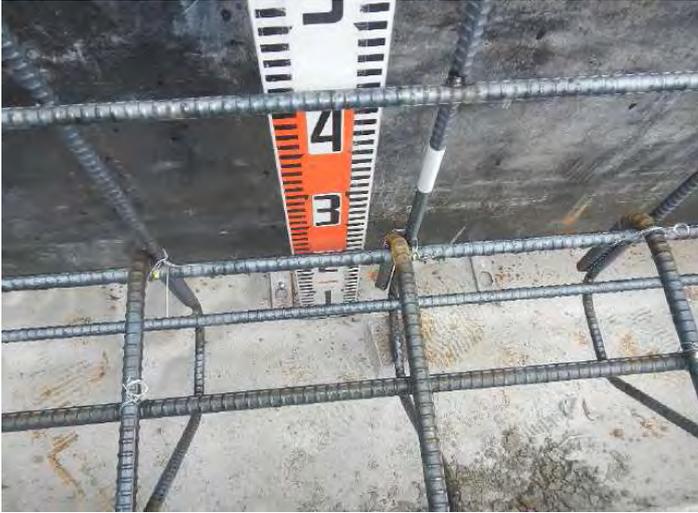
写真番号	1.21.2
撮影日時	2015:05:29 15:02:21
写真名目	基礎配筋時のチェック
検査内容	底盤の深さ
コメント	設計図書と一致
コメント詳細	設計図書通りの仕様、施工です。

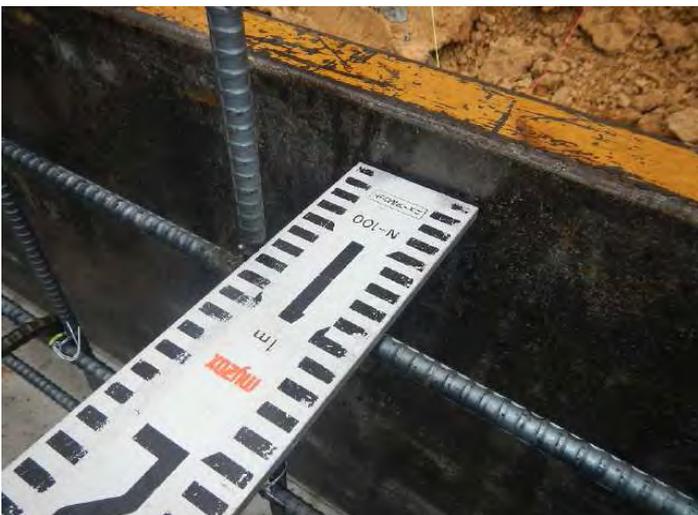
写真番号	1.22.1
撮影日時	2015:05:29 15:02:57
写真名目	基礎配筋時のチェック
検査内容	コンクリートのかぶり厚さ
コメント	60ミリを超える
コメント詳細	60ミリを超え十分なかぶり厚が取れていて非常に良好です。

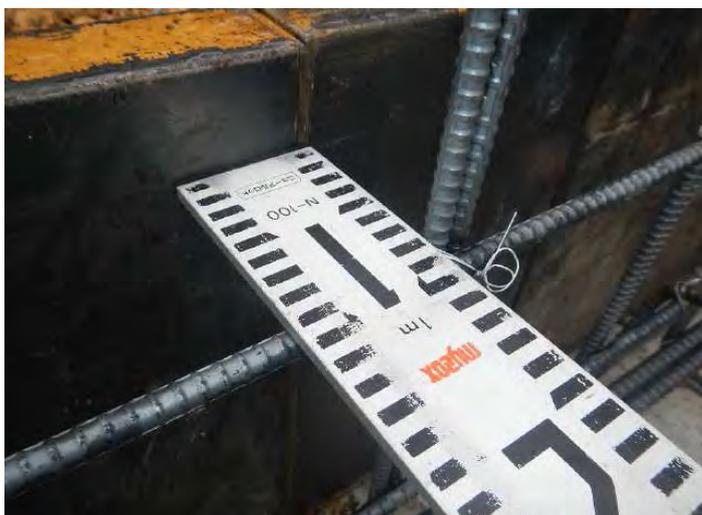
写真番号	1.22.4
撮影日時	2015.05:29 15:03:26
写真名目	基礎配筋時のチェック
検査内容	コンクリートのかぶり厚さ
コメント	60ミリを超える
コメント詳細	60ミリを超え十分なかぶり厚が取れていて非常に良好です。

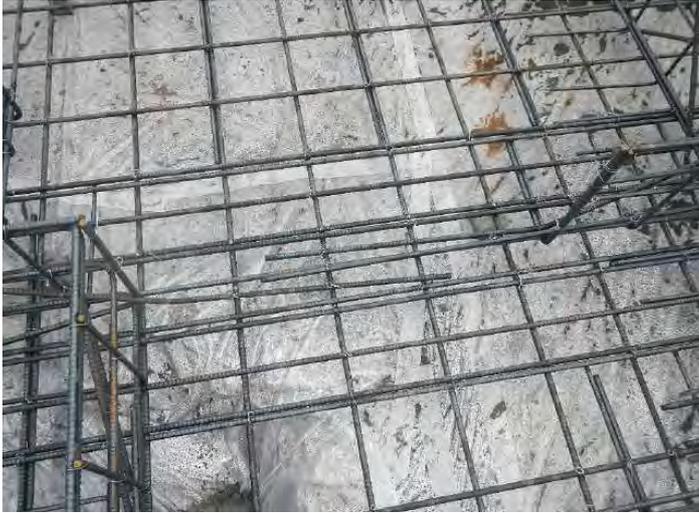
写真番号	1.23.1
撮影日時	2015:05:29 15:04:24
写真名目	基礎配筋時のチェック
検査内容	H人通口の配筋仕様
コメント	設計図書と一致
コメント詳細	設計図書通りの仕様、施工です。

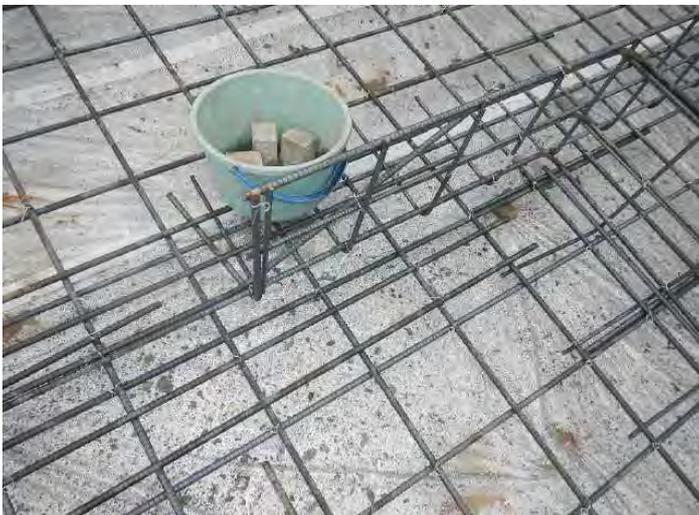
写真番号	1.23.2
撮影日時	2015:05:29 15:04:54
写真名目	基礎配筋時のチェック
検査内容	H人通口の配筋仕様
コメント	設計図書と一致
コメント詳細	設計図書通りの仕様、施工です。

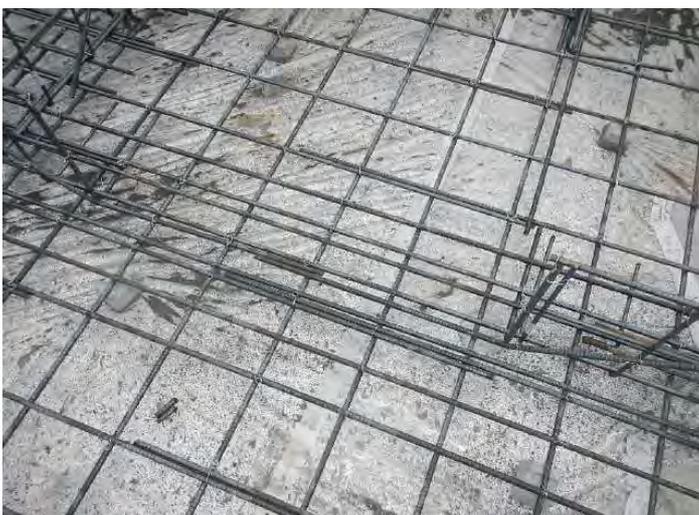
写真番号	1.23.3
撮影日時	2015:05:29 15:05:16
写真名目	基礎配筋時のチェック
検査内容	H人通口の配筋仕様
コメント	設計図書と一致
コメント詳細	設計図書通りの仕様、施工です。

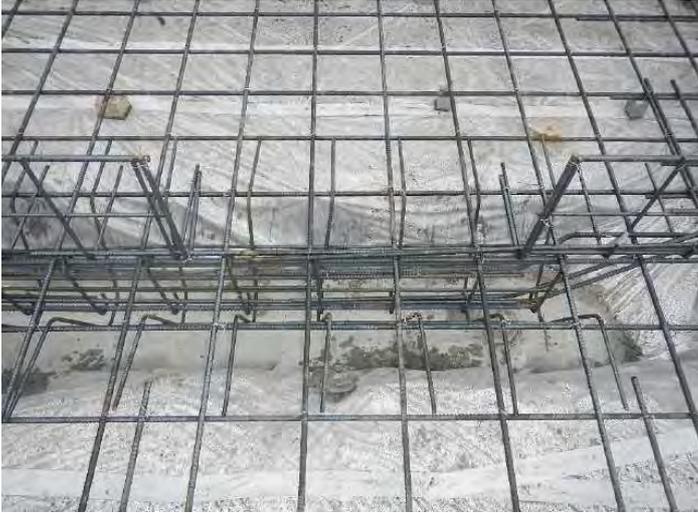
写真番号	1.23.4
撮影日時	2015:05:29 15:05:21
写真名目	基礎配筋時のチェック
検査内容	H人通口の配筋仕様
コメント	設計図書と一致
コメント詳細	設計図書通りの仕様、施工です。

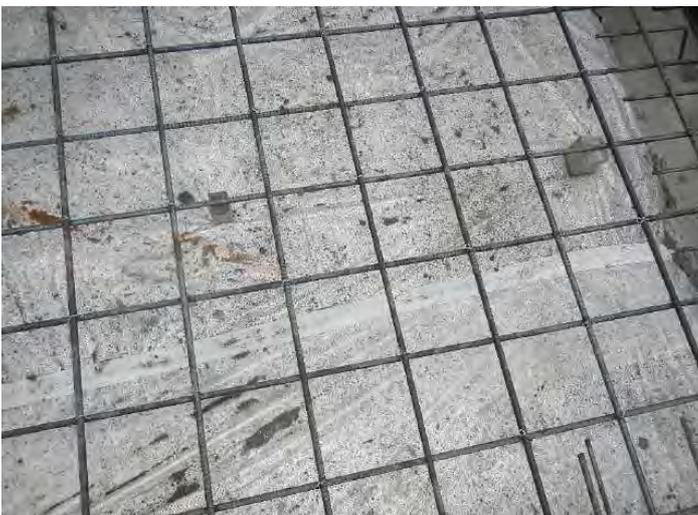
写真番号	1.25.1
撮影日時	2015.05.29 15:06:36
写真名目	基礎配筋時のチェック
検査内容	H基礎配筋状態(底盤、ベース部等)
コメント	一般的な施工
コメント詳細	適切な配筋の施工状態です。

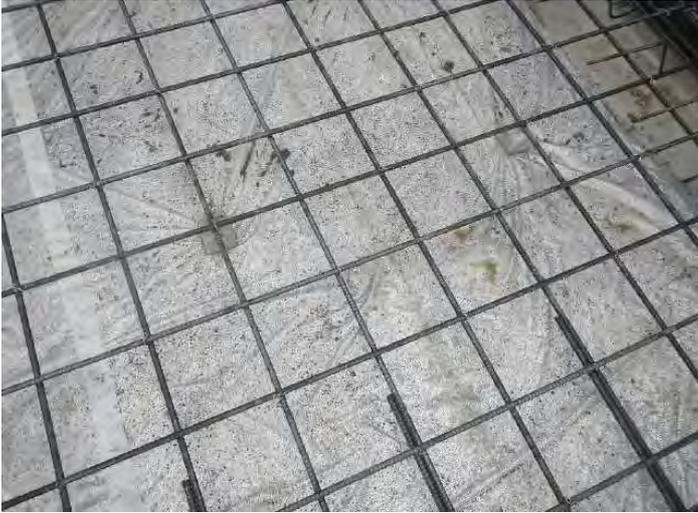
写真番号	1.25.2
撮影日時	2015:05:29 15:06:43
写真名目	基礎配筋時のチェック
検査内容	H基礎配筋状態(底盤、ベース部等)
コメント	一般的な施工 適切な配筋の施工状態です。
コメント詳細

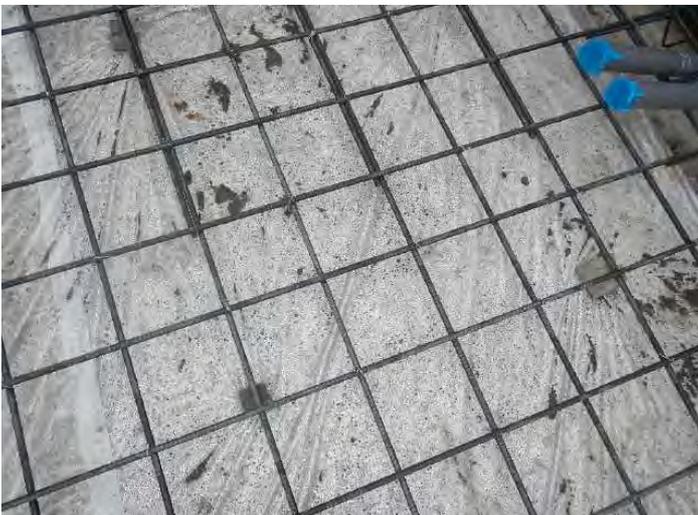
写真番号	1.25.3
撮影日時	2015:05:29 15:06:49
写真名目	基礎配筋時のチェック
検査内容	H基礎配筋状態(底盤、ベース部等)
コメント	一般的な施工 適切な配筋の施工状態です。
コメント詳細

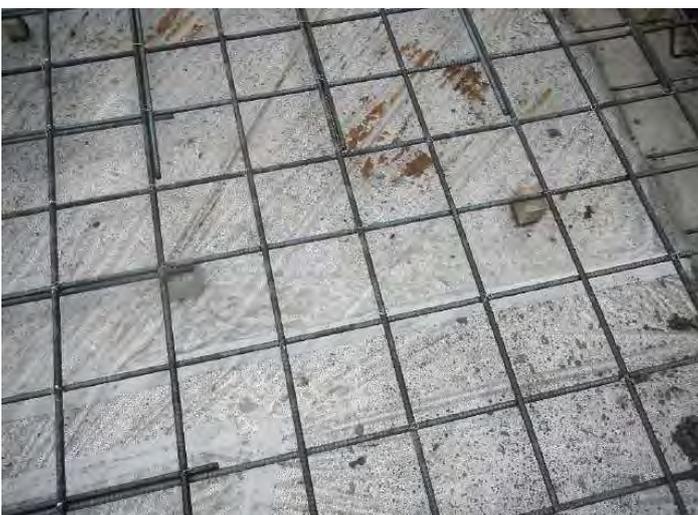
写真番号	1.25.4
撮影日時	2015:05:29 15:06:55
写真名目	基礎配筋時のチェック
検査内容	H基礎配筋状態(底盤、ベース部等)
コメント	一般的な施工 適切な配筋の施工状態です。
コメント詳細

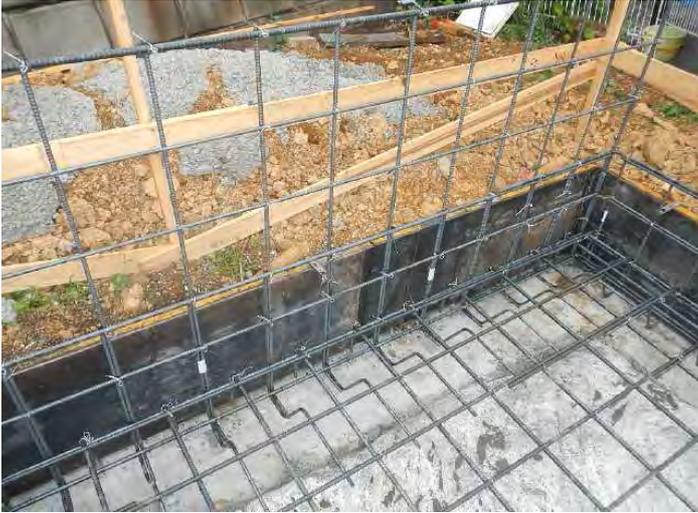
写真番号	1.26.1
撮影日時	2015:05:29 15:07:03
写真名目	基礎配筋時のチェック
検査内容	H基礎配筋状態(立上り外周部)
コメント	一般的な施工 適切な配筋の施工状態です。
コメント詳細

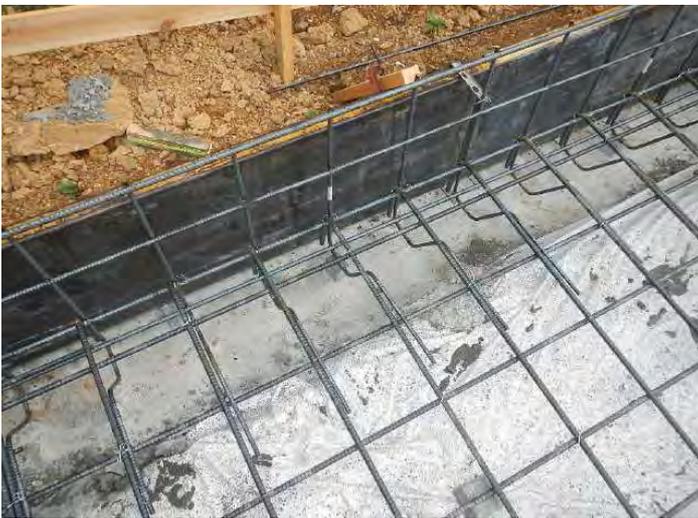
写真番号	1.26.2
撮影日時	2015:05:29 15:07:12
写真名目	基礎配筋時のチェック
検査内容	H基礎配筋状態(立上り外周部)
コメント	一般的な施工 適切な配筋の施工状態です。
コメント詳細

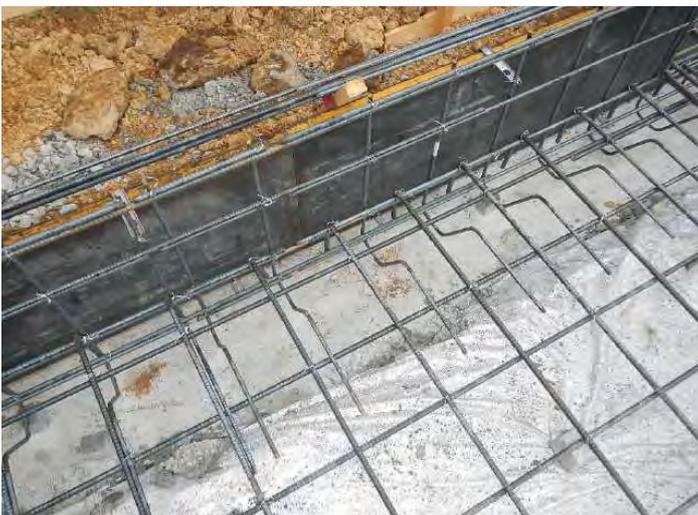
写真番号	1.26.3
撮影日時	2015:05:29 15:07:19
写真名目	基礎配筋時のチェック
検査内容	H基礎配筋状態(立上り外周部)
コメント	一般的な施工 適切な配筋の施工状態です。
コメント詳細

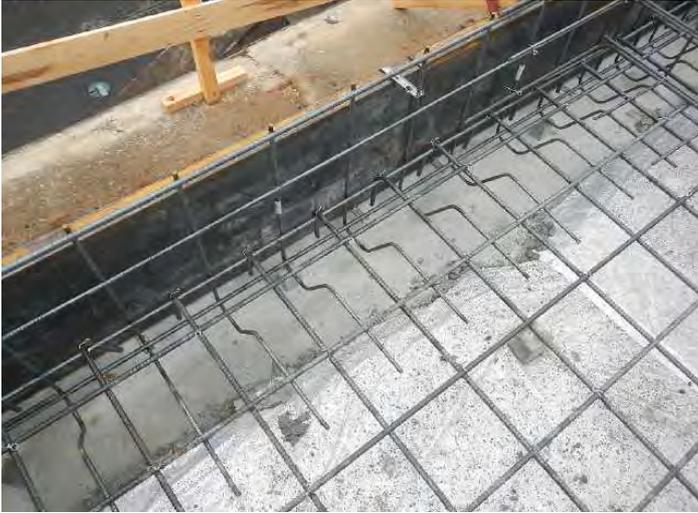
写真番号	1.26.4
撮影日時	2015:05:29 15:07:29
写真名目	基礎配筋時のチェック
検査内容	H基礎配筋状態(立上り外周部)
コメント	一般的な施工 適切な配筋の施工状態です。
コメント詳細

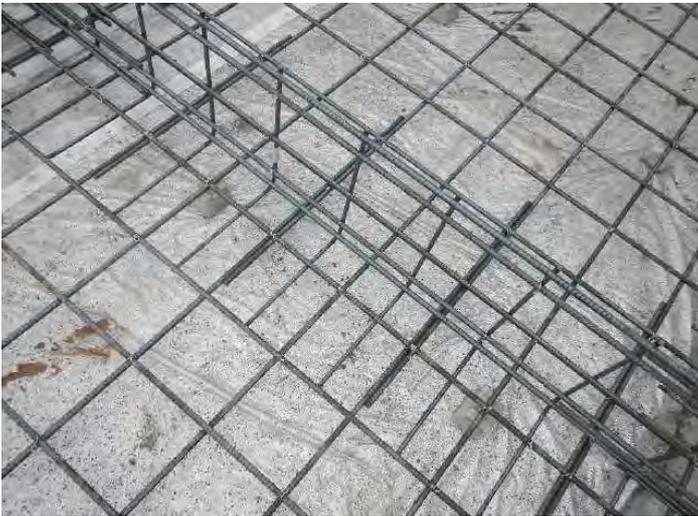
写真番号	1.27.1
撮影日時	2015:05:29 15:07:40
写真名目	基礎配筋時のチェック
検査内容	H基礎配筋状態(立上り間仕切部)
コメント	一般的な施工 適切な配筋の施工状態です。
コメント詳細

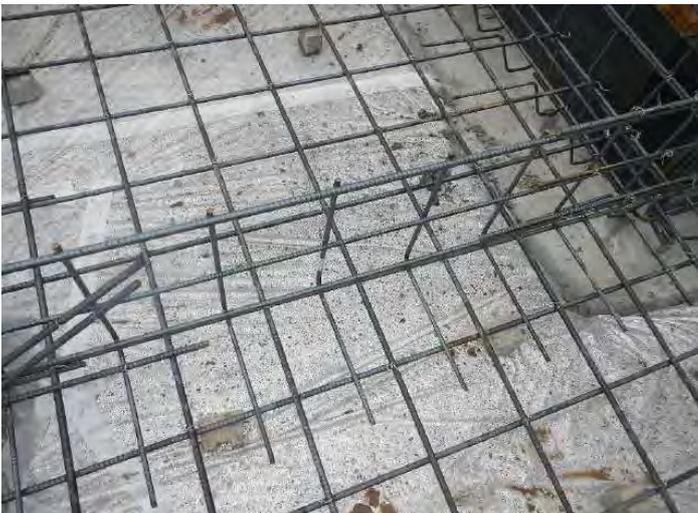
写真番号	1.27.2
撮影日時	2015:05:29 15:07:53
写真名目	基礎配筋時のチェック
検査内容	H基礎配筋状態(立上り間仕切部)
コメント	一般的な施工 適切な配筋の施工状態です。
コメント詳細

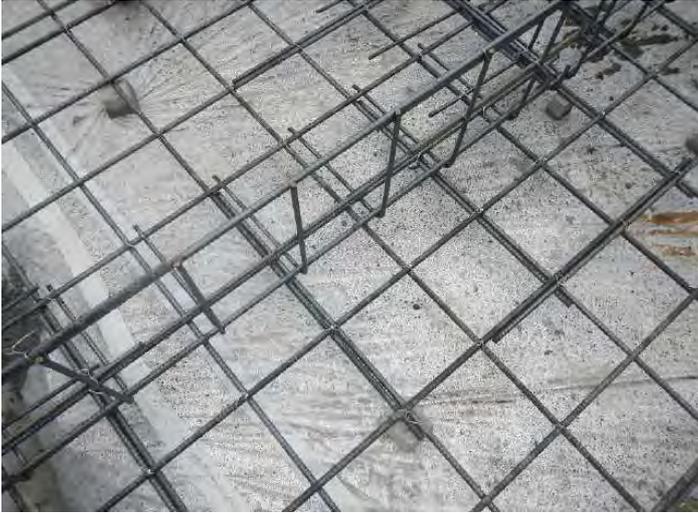
写真番号	1.27.3
撮影日時	2015:05:29 15:08:00
写真名目	基礎配筋時のチェック
検査内容	H基礎配筋状態(立上り間仕切部)
コメント	一般的な施工
コメント詳細	適切な配筋の施工状態です。

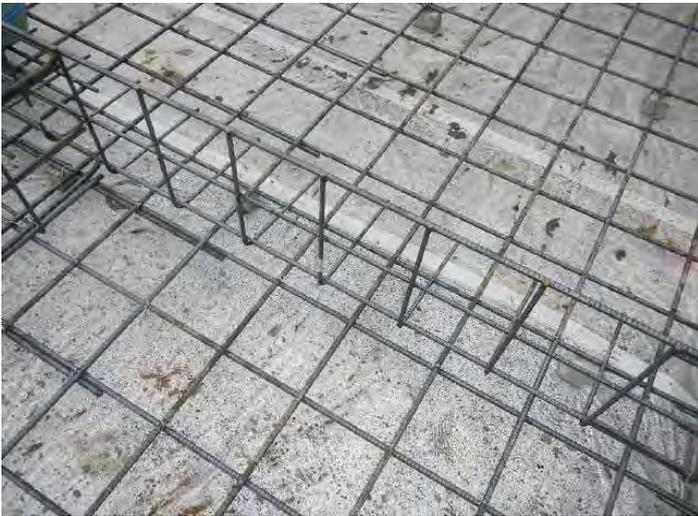
写真番号	1.27.4
撮影日時	2015:05:29 15:08:10
写真名目	基礎配筋時のチェック
検査内容	H基礎配筋状態(立上り間仕切部)
コメント	一般的な施工
コメント詳細	適切な配筋の施工状態です。

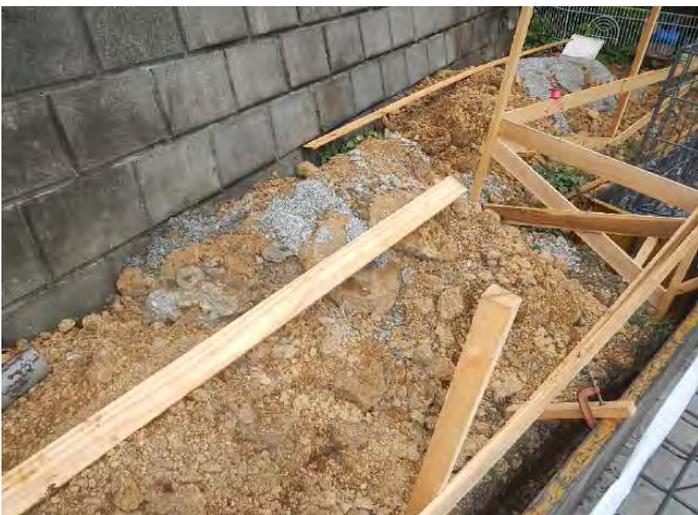
写真番号	1.28.1
撮影日時	2015:05:29 15:08:23
写真名目	基礎配筋時のチェック
検査内容	H現状での清掃状態
コメント	工事中
コメント詳細	工事中の為、問題有りません。

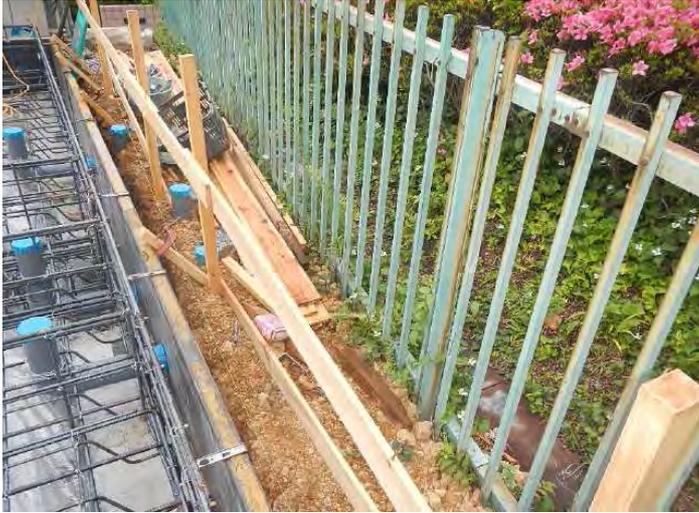
写真番号	1.28.2
撮影日時	2015.05.29 15:08:37
写真名目	基礎配筋時のチェック
検査内容	H現状での清掃状態
コメント	工事中 工事中の為、問題有りません。
コメント詳細

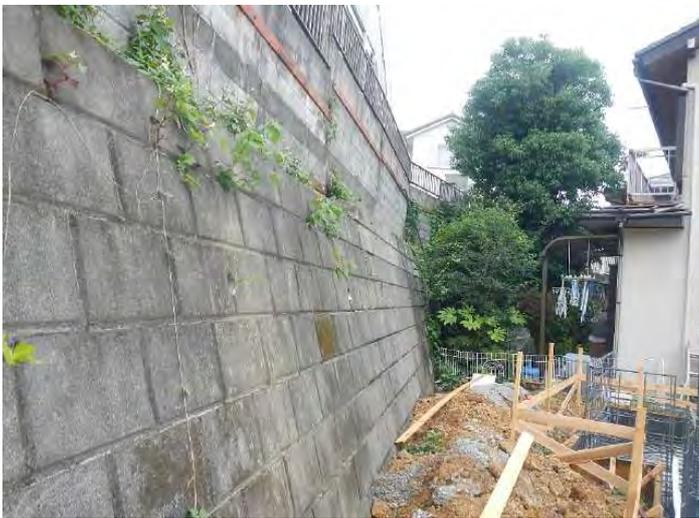
写真番号	1.29.1
撮影日時	2015.05.29 15:08:47
写真名目	基礎配筋時のチェック
検査内容	H現場の安全管理及び隣地対策
コメント	問題の無い安全管理状態、隣地対策 適切な安全管理、隣地対策が取られています。
コメント詳細

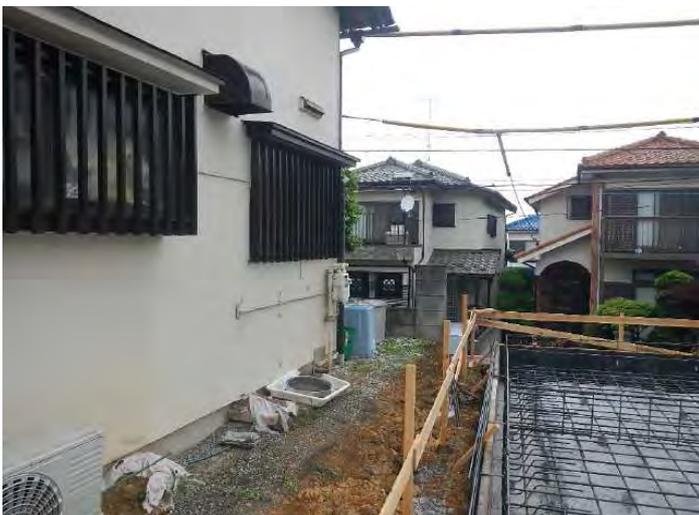
写真番号	1.29.2
撮影日時	2015.05.29 15:09:04
写真名目	基礎配筋時のチェック
検査内容	H現場の安全管理及び隣地対策
コメント	問題の無い安全管理状態、隣地対策 適切な安全管理、隣地対策が取られています。
コメント詳細

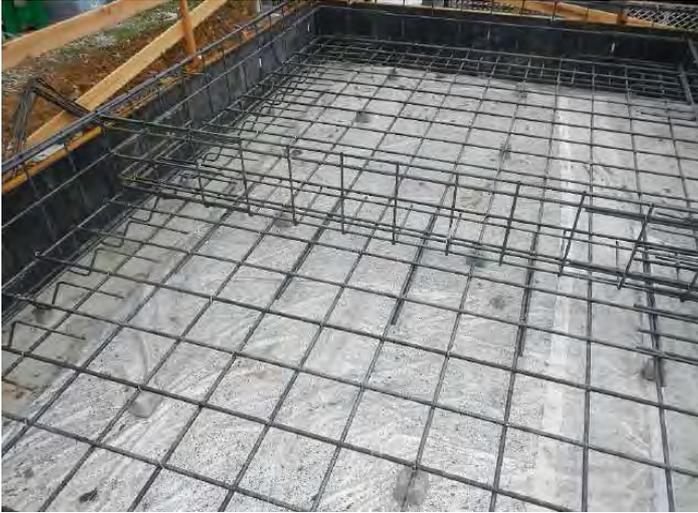
写真番号	1.30.1
撮影日時	2015:05:29 15:10:14
写真名目	基礎配筋時のチェック
検査内容	H検査員判断
コメント	一般的
コメント詳細	現場検査員の判断です。

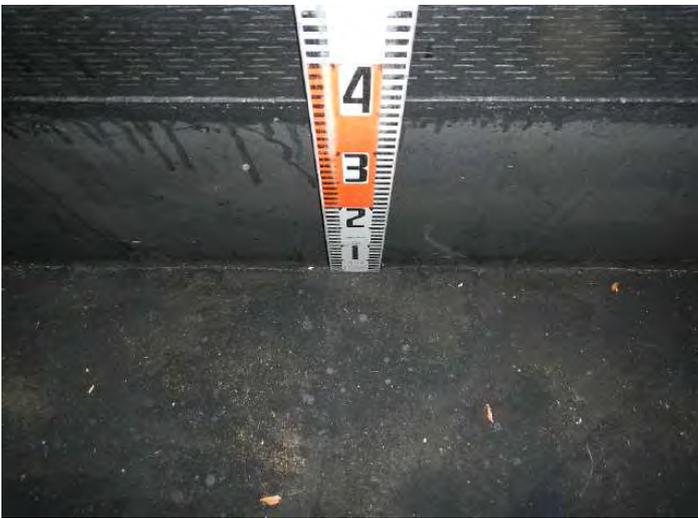
写真番号	2.1.1
撮影日時	2015:06:18 13:28:03
写真名目	基礎出来型時のチェック
検査内容	H基礎の立上り寸法
コメント	設計図書と一致
コメント詳細	設計図書通りの仕様、施工です。

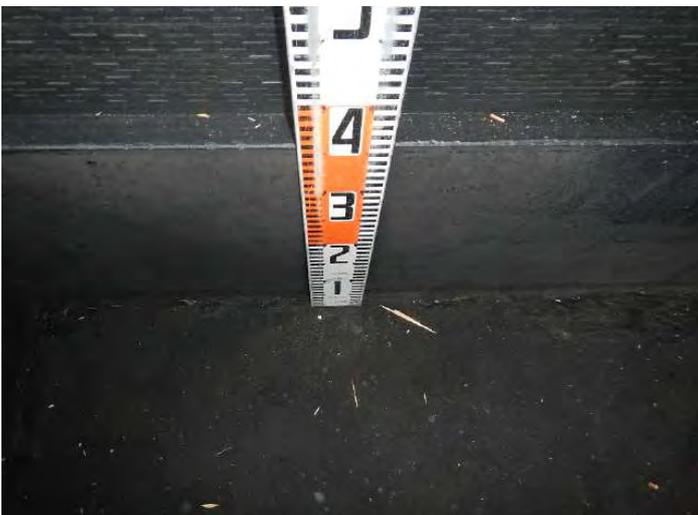
写真番号	2.1.2
撮影日時	2015:06:18 13:28:18
写真名目	基礎出来型時のチェック
検査内容	H基礎の立上り寸法
コメント	設計図書と一致
コメント詳細	設計図書通りの仕様、施工です。

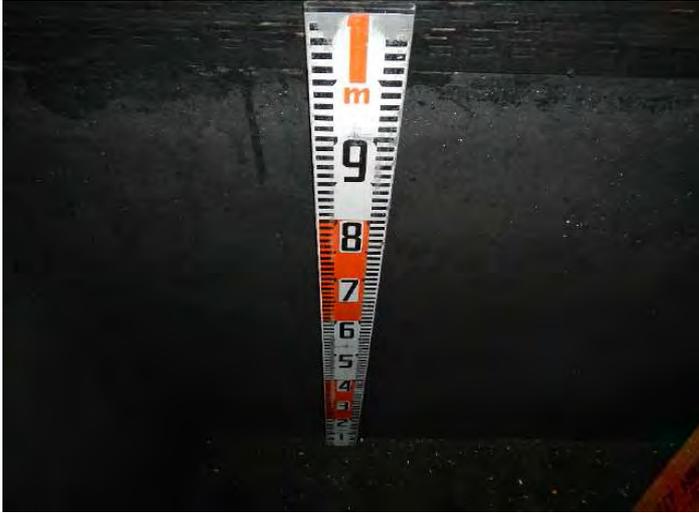
写真番号	2.1.3
撮影日時	2015:06:18 13:28:55
写真名目	基礎出来型時のチェック
検査内容	H基礎の立上り寸法
コメント	設計図書と一致
コメント詳細	設計図書通りの仕様、施工です。

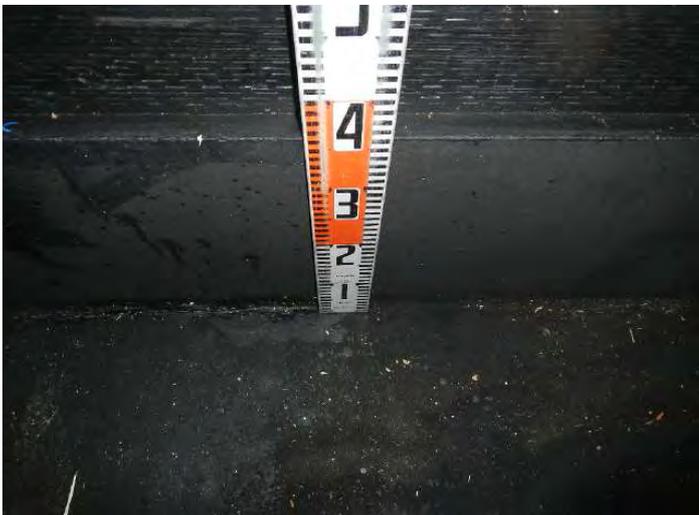
写真番号	2.1.4
撮影日時	2015:06:18 13:29:05
写真名目	基礎出来型時のチェック
検査内容	H基礎の立上り寸法
コメント	設計図書と一致
コメント詳細	設計図書通りの仕様、施工です。

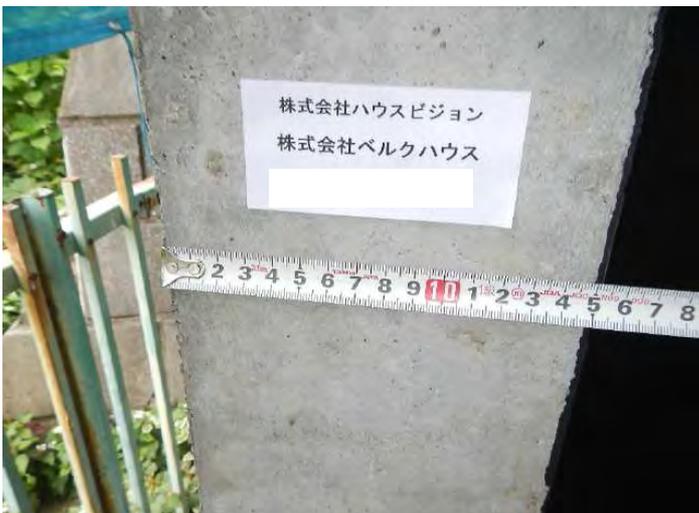
写真番号	2.2.1
撮影日時	2015:06:18 13:31:18
写真名目	基礎出来型時のチェック
検査内容	H基礎の立上り幅
コメント	150ミリ
コメント詳細	150ミリの基礎幅が有り良好です。

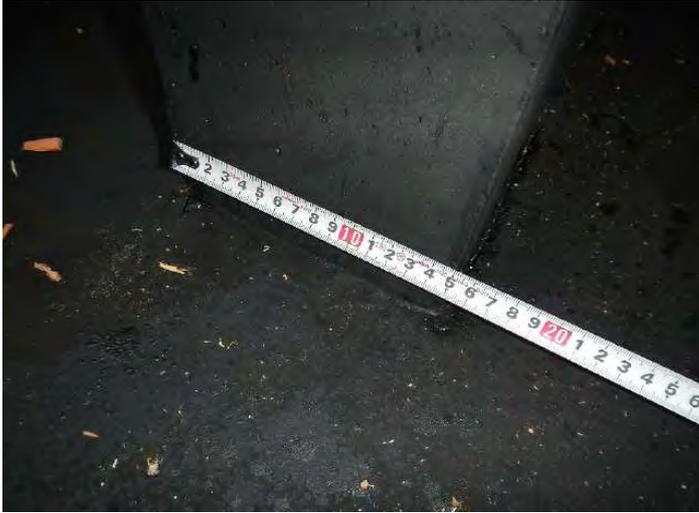
写真番号	2.2.2
撮影日時	2015:06:18 13:32:01
写真名目	基礎出来型時のチェック
検査内容	H基礎の立上り幅
コメント	150ミリ
コメント詳細	150ミリの基礎幅が有り良好です。

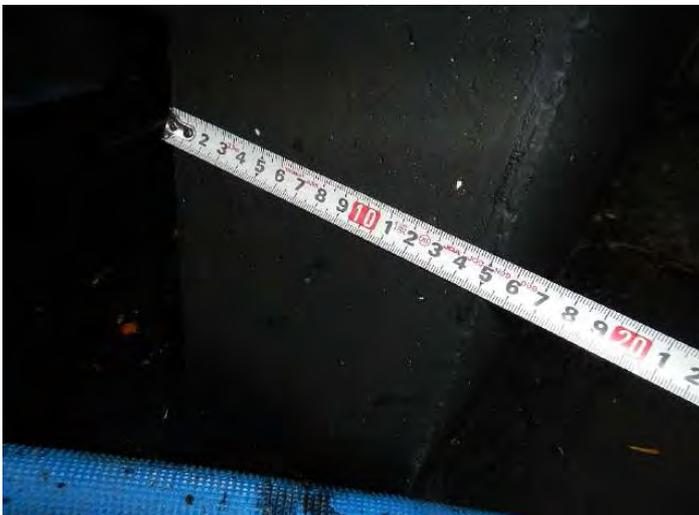
写真番号	2.2.3
撮影日時	2015:06:18 13:33:01
写真名目	基礎出来型時のチェック
検査内容	H基礎の立上り幅
コメント	150ミリ
コメント詳細	150ミリの基礎幅が有り良好です。

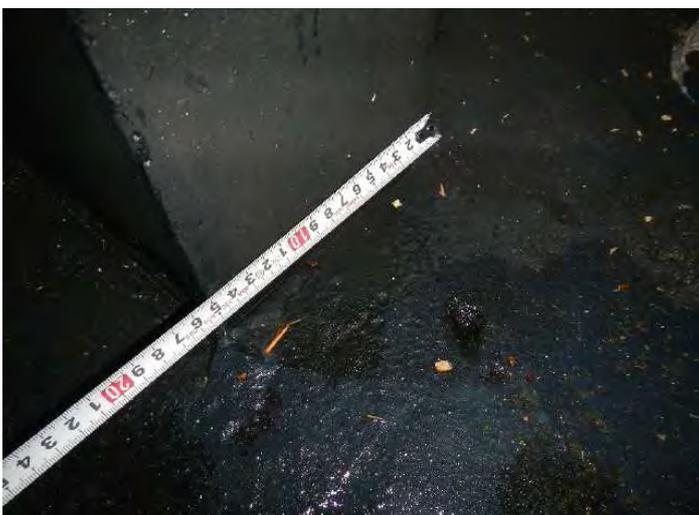
写真番号	2.2.4
撮影日時	2015:06:18 13:33:08
写真名目	基礎出来型時のチェック
検査内容	H基礎の立上り幅
コメント	150ミリ
コメント詳細	150ミリの基礎幅が有り良好です。
