# 住宅検査報告書

●● ●●様邸

下記の住宅に関して、第三者住宅検査を行った結果をご報告します。  
※なお、以下は当社独自の項目に基づき検査を行うもので、検査結果において性能を保証、時間経過による変化がないことを保証するものではありません。  
建築基準法並びに設計図書を参照し、実際の工事が適切に行われているかを判断するものです。

住宅検査機関	株式会社家守りホールディングス		
所在地	東京都千代田区外神田6-5-4 偕楽ビル5階 印		
TEL及びFAX	03-6860-0087／03-6860-0088		
検査員	一級建築士	家守り 太郎	印

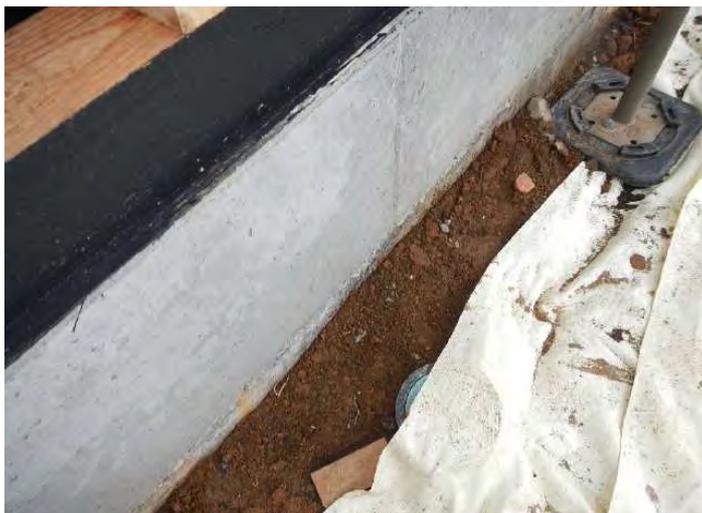
写真番号	2.3.1
撮影日時	2015:06:18 13:09:30
写真名目	基礎出来型時のチェック
検査内容	H基礎のジャンカの有無
コメント	一般的な施工
コメント詳細	大きなジャンカ(コンクリート打ち込み不足によるデコボコ)がほとんど無く適切な施工状態です。

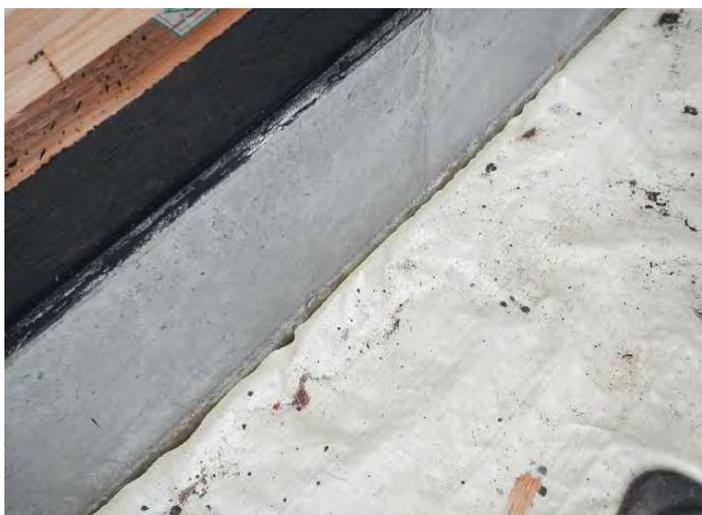
写真番号	2.3.3
撮影日時	2015:06:18 13:10:41
写真名目	基礎出来型時のチェック
検査内容	H基礎のジャンカの有無
コメント	一般的な施工
コメント詳細	大きなジャンカ(コンクリート打ち込み不足によるデコボコ)がほとんど無く適切な施工状態です。

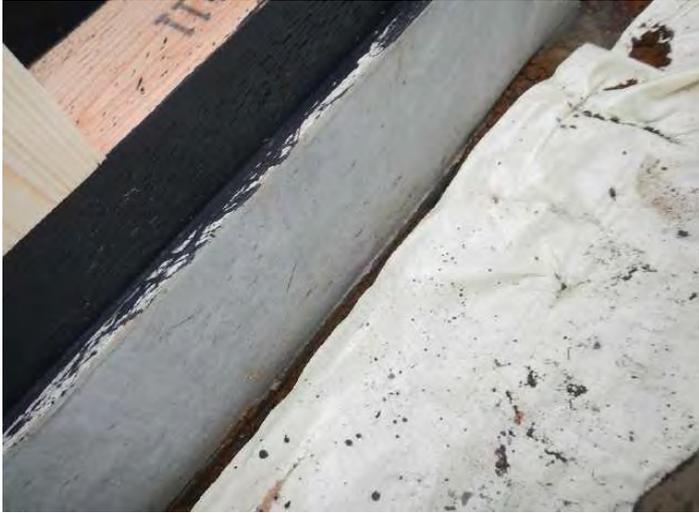
写真番号	2.3.4
撮影日時	2015:06:18 13:11:05
写真名目	基礎出来型時のチェック
検査内容	H基礎のジャンカの有無
コメント	一般的な施工
コメント詳細	大きなジャンカ(コンクリート打ち込み不足によるデコボコ)がほとんど無く適切な施工状態です。

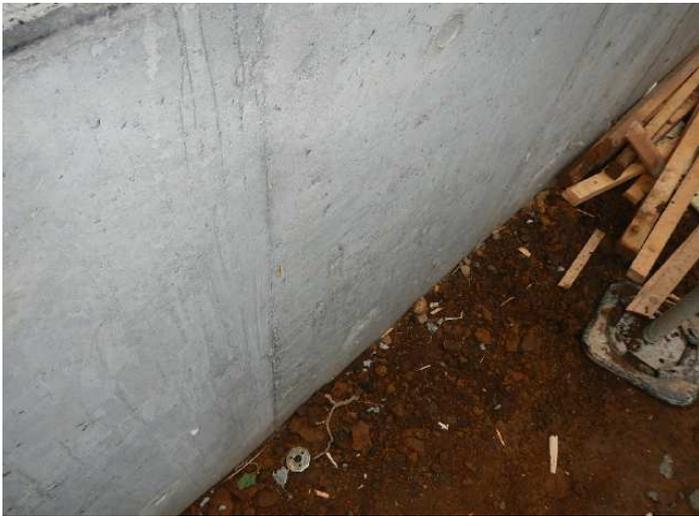
写真番号	2.3.5
撮影日時	2015:06:18 13:11:37
写真名目	基礎出来型時のチェック
検査内容	H基礎のジャンカの有無
コメント	一般的な施工
コメント詳細	大きなジャンカ(コンクリート打ち込み不足によるデコボコ)がほとんど無く適切な施工状態です。

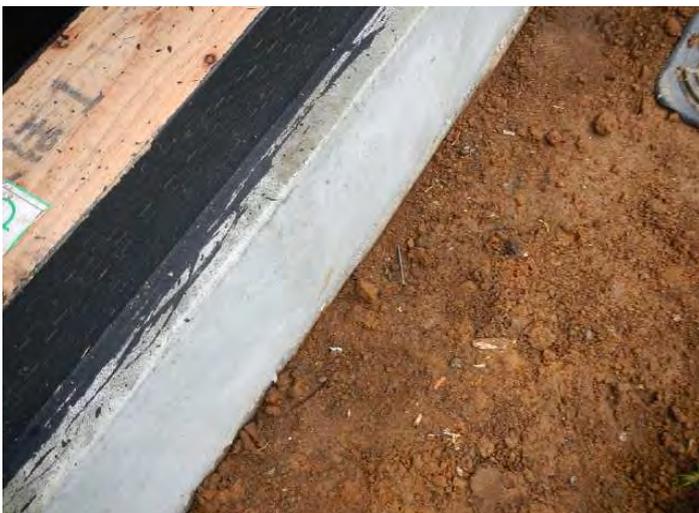
写真番号	2.3.6
撮影日時	2015:06:18 13:13:14
写真名目	基礎出来型時のチェック
検査内容	H基礎のジャンカの有無
コメント	一般的な施工
コメント詳細	大きなジャンカ(コンクリート打ち込み不足によるデコボコ)がほとんど無く適切な施工状態です。

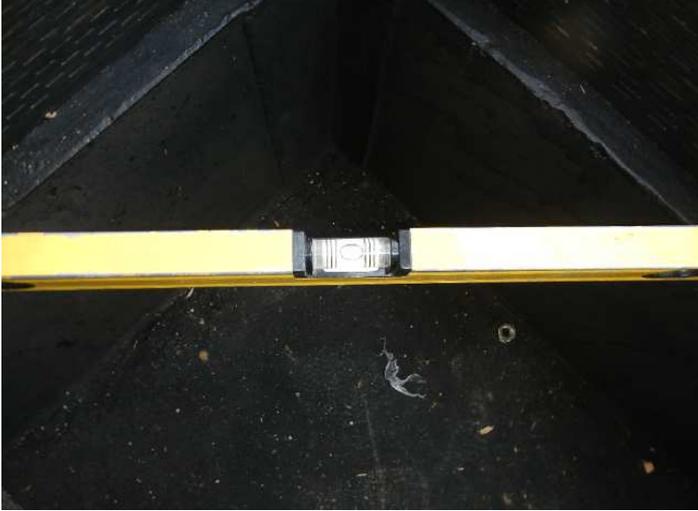
写真番号	2.5.1
撮影日時	2015:06:18 13:35:45
写真名目	基礎出来型時のチェック
検査内容	H基礎天端モルタル簡易水平検査
コメント	傾き無し
コメント詳細	写真の水平器で見る限り傾きは見られません。良好です。

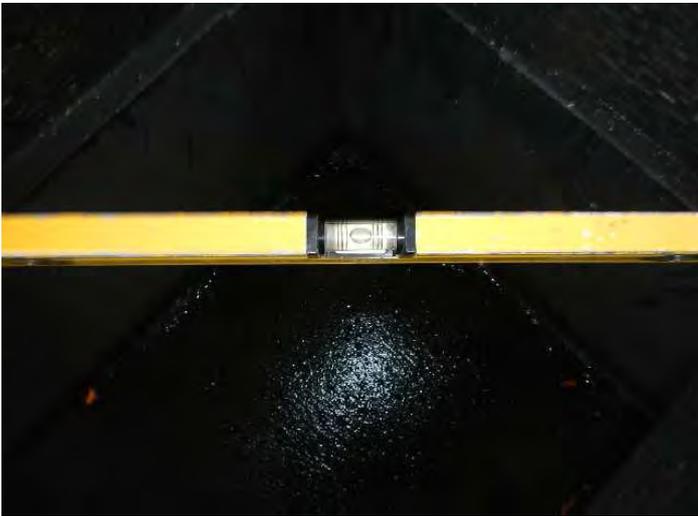
写真番号	2.5.2
撮影日時	2015:06:18 13:36:08
写真名目	基礎出来型時のチェック
検査内容	H基礎天端モルタル簡易水平検査
コメント	傾き無し
コメント詳細	写真の水平器で見る限り傾きは見られません。良好です。

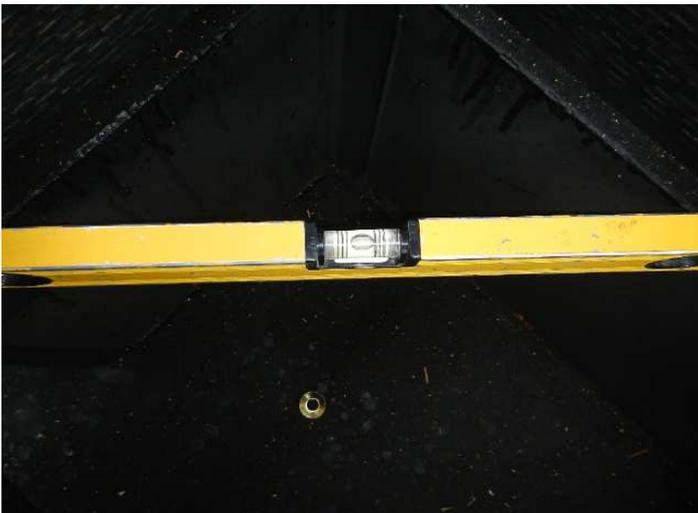
写真番号	2.5.3
撮影日時	2015:06:18 13:36:26
写真名目	基礎出来型時のチェック
検査内容	H基礎天端モルタル簡易水平検査
コメント	傾き無し
コメント詳細	写真の水平器で見る限り傾きは見られません。良好です。

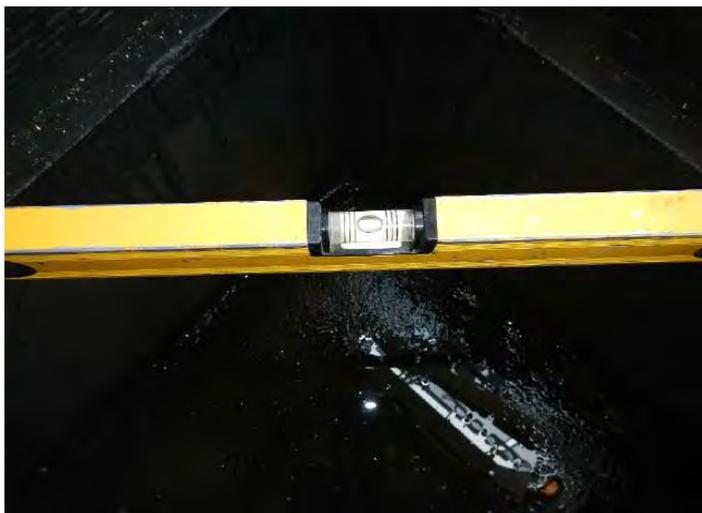
写真番号	2.5.4
撮影日時	2015:06:18 13:36:48
写真名目	基礎出来型時のチェック
検査内容	H基礎天端モルタル簡易水平検査
コメント	傾き無し
コメント詳細	写真の水平器で見る限り傾きは見られません。良好です。

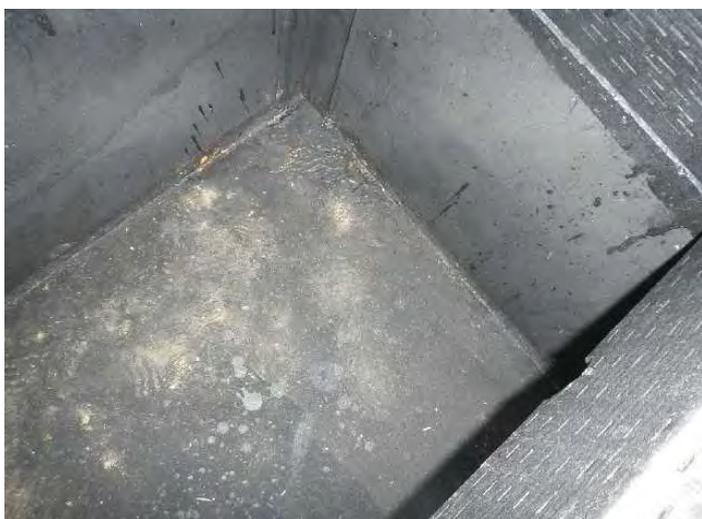
写真番号	2.6.1
撮影日時	2015:06:18 13:39:15
写真名目	基礎出来型時のチェック
検査内容	Hセパレーター処理状況
コメント	スチール製撤去済
コメント詳細	写真の部分のセパレーターは適切に撤去されており問題ありません。

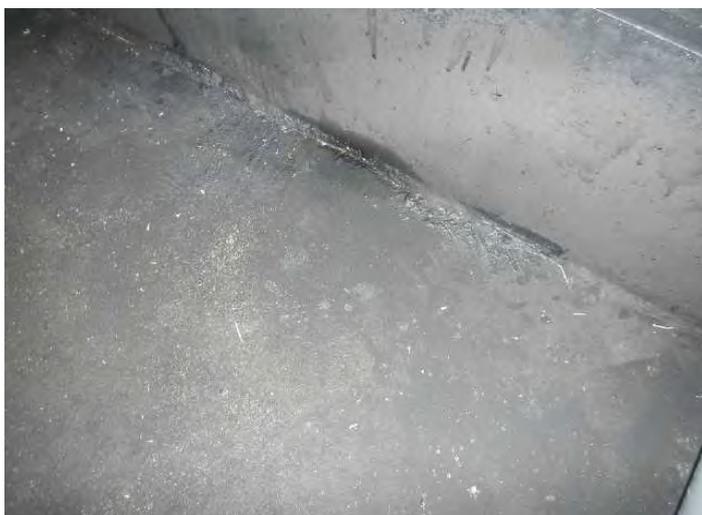
写真番号	2.6.2
撮影日時	2015:06:18 13:39:40
写真名目	基礎出来型時のチェック
検査内容	Hセパレーター処理状況
コメント	スチール製撤去済
コメント詳細	写真の部分のセパレーターは適切に撤去されており問題ありません。

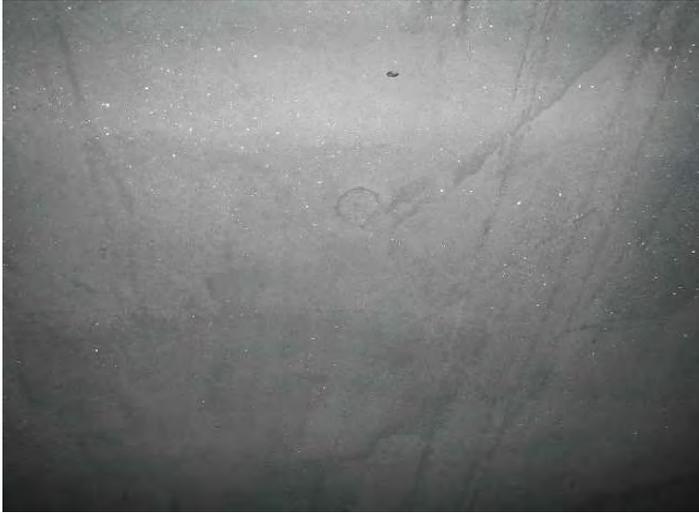
写真番号	2.6.3
撮影日時	2015:06:18 13:39:57
写真名目	基礎出来型時のチェック
検査内容	Hセパレーター処理状況
コメント	丸セパレーターピーコン穴埋め済
コメント詳細	写真の部分のセパレーターは適切に穴埋め処理されており問題ありません。

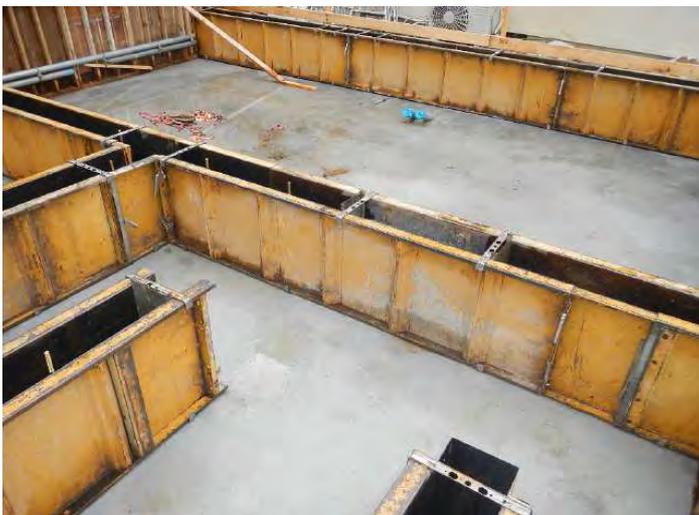
写真番号	2.7.1
撮影日時	2015:06:03 15:15:31
写真名目	基礎出来型時のチェック
検査内容	Hアンカーボルトの本数
コメント	設計図書と一致
コメント詳細	設計図書通りの仕様、施工です。

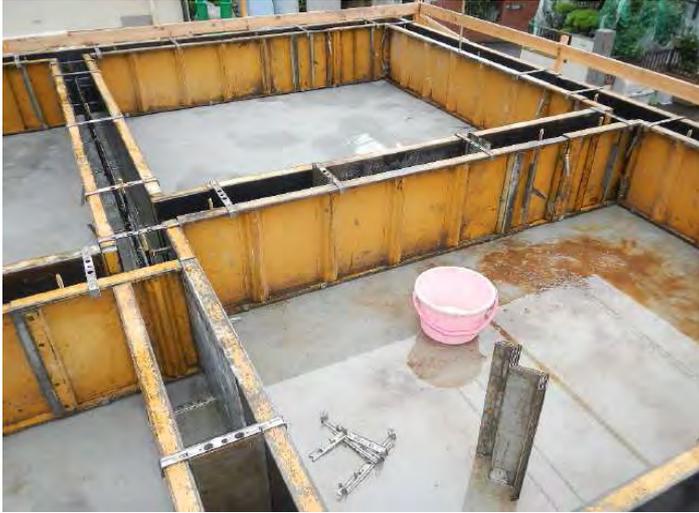
写真番号	2.7.2
撮影日時	2015:06:03 15:15:37
写真名目	基礎出来型時のチェック
検査内容	Hアンカーボルトの本数
コメント	設計図書と一致
コメント詳細	設計図書通りの仕様、施工です。

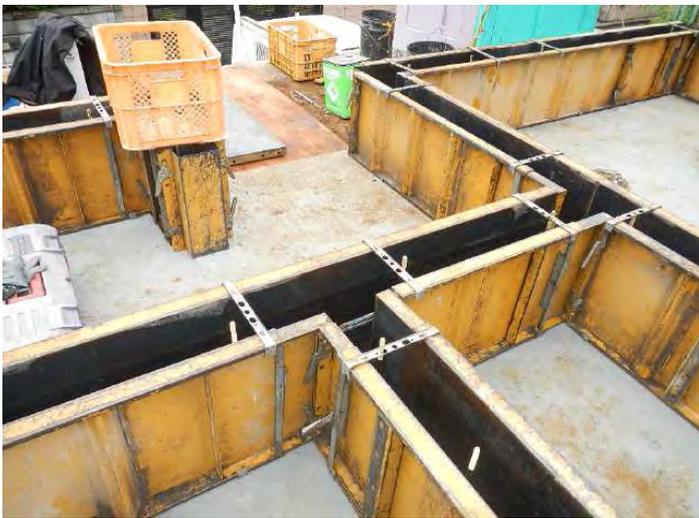
写真番号	2.7.3
撮影日時	2015:06:03 15:15:45
写真名目	基礎出来型時のチェック
検査内容	Hアンカーボルトの本数
コメント	設計図書と一致
コメント詳細	設計図書通りの仕様、施工です。

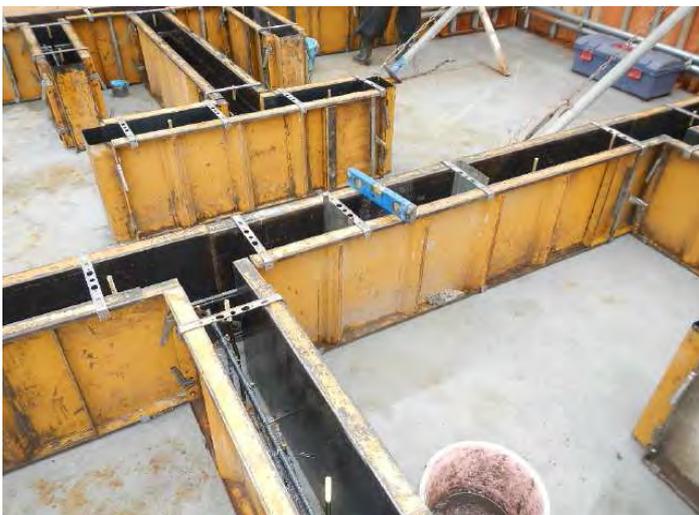
写真番号	2.7.4
撮影日時	2015:06:03 15:15:52
写真名目	基礎出来型時のチェック
検査内容	Hアンカーボルトの本数
コメント	設計図書と一致
コメント詳細	設計図書通りの仕様、施工です。

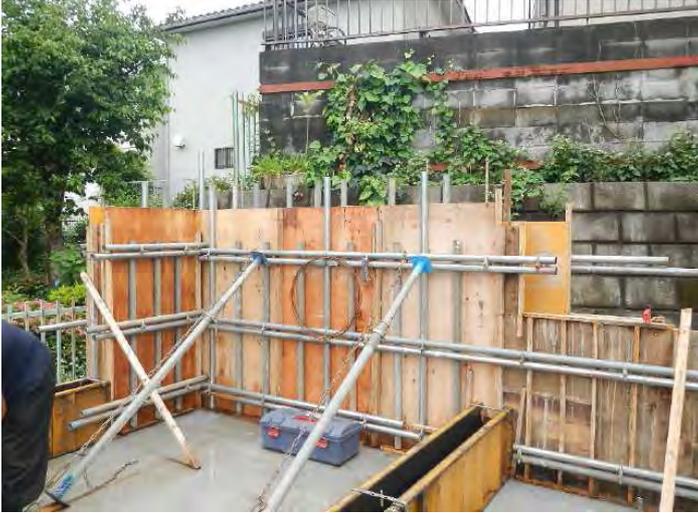
写真番号	2.8.1
撮影日時	2015:06:03 15:16:05
写真名目	基礎出来型時のチェック
検査内容	Hホールダウンの埋設箇所確認
コメント	設計図書と一致
コメント詳細	設計図書通りの仕様、施工です。

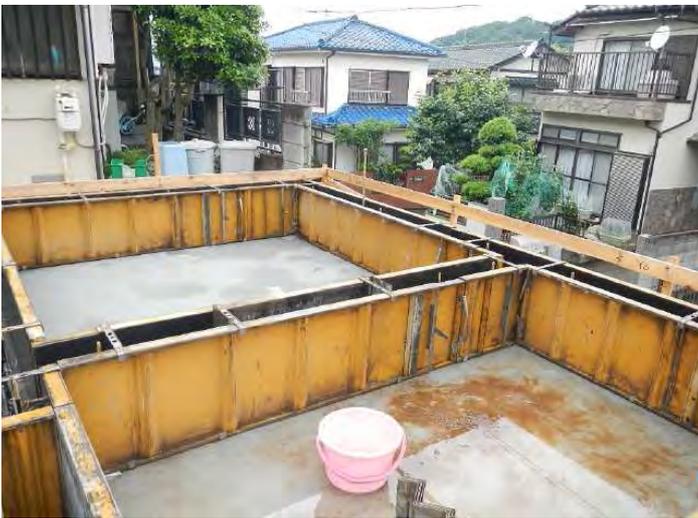
写真番号	2.8.2
撮影日時	2015:06:03 15:16:11
写真名目	基礎出来型時のチェック
検査内容	Hホールダウンの埋設箇所確認
コメント	設計図書と一致
コメント詳細	設計図書通りの仕様、施工です。

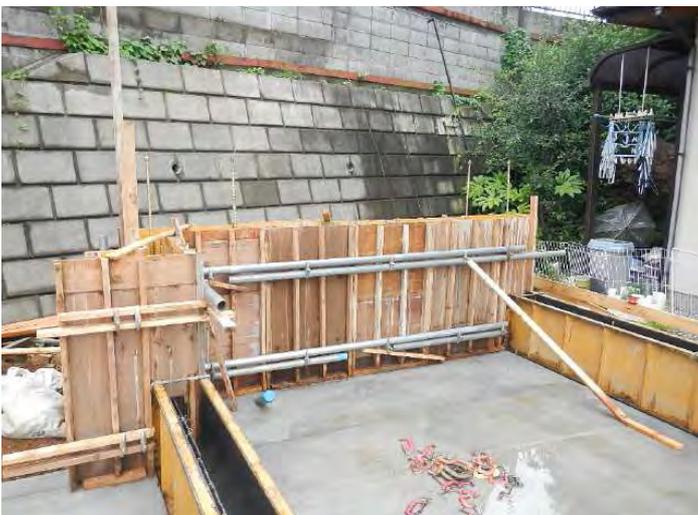
写真番号	2.8.3
撮影日時	2015:06:03 15:16:20
写真名目	基礎出来型時のチェック
検査内容	Hホールダウンの埋設箇所確認
コメント	設計図書と一致
コメント詳細	設計図書通りの仕様、施工です。

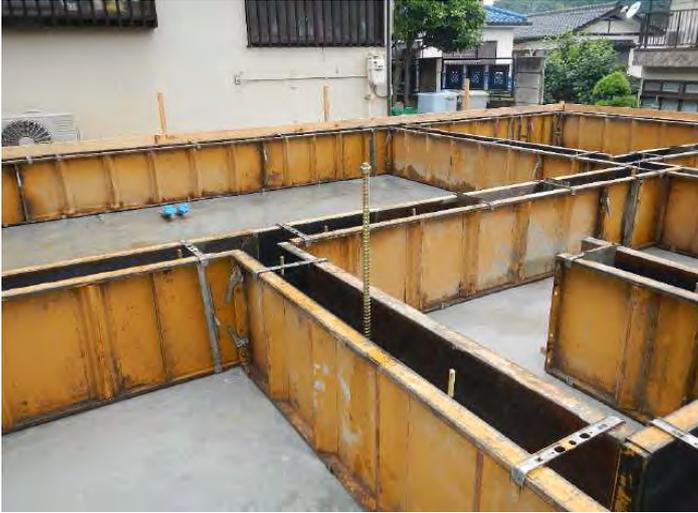
写真番号	2.8.4
撮影日時	2015:06:03 15:18:19
写真名目	基礎出来型時のチェック
検査内容	Hホールダウンの埋設箇所確認
コメント	設計図書と一致
コメント詳細	設計図書通りの仕様、施工です。

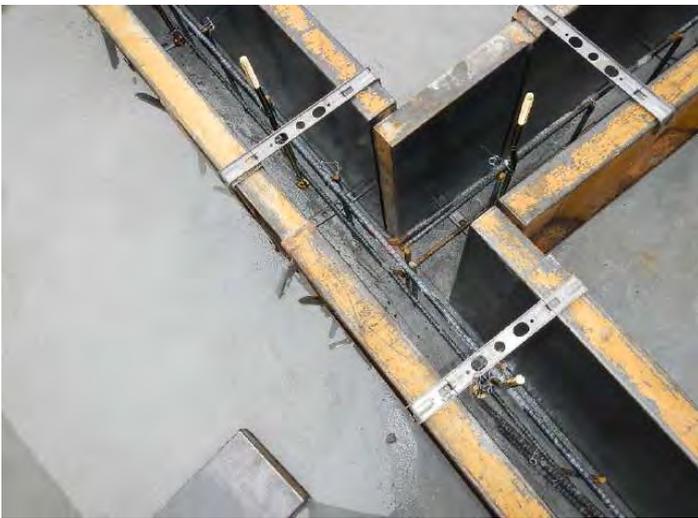
写真番号	2.9.1
撮影日時	2015:06:03 15:18:47
写真名目	基礎出来型時のチェック
検査内容	Hアンカーボルト、ホールダウンの施工状態
コメント	一般的な施工
コメント詳細	基礎幅等に対して適切な位置に有ります。

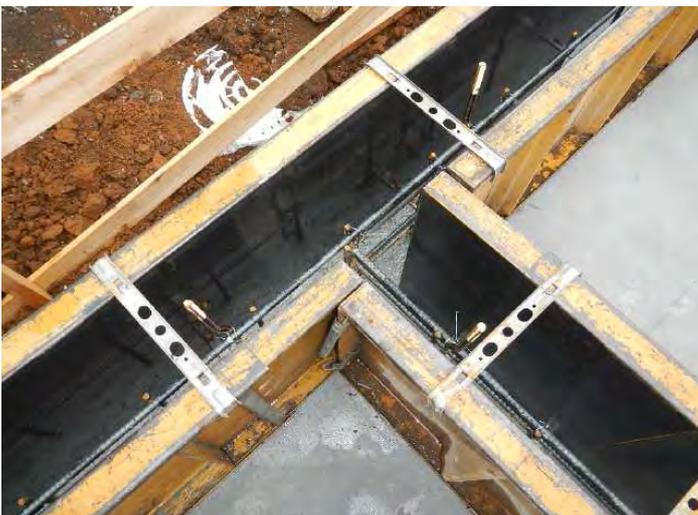
写真番号	2.9.2
撮影日時	2015:06:03 15:18:54
写真名目	基礎出来型時のチェック
検査内容	Hアンカーボルト、ホールダウンの施工状態
コメント	一般的な施工
コメント詳細	基礎幅等に対して適切な位置に有ります。

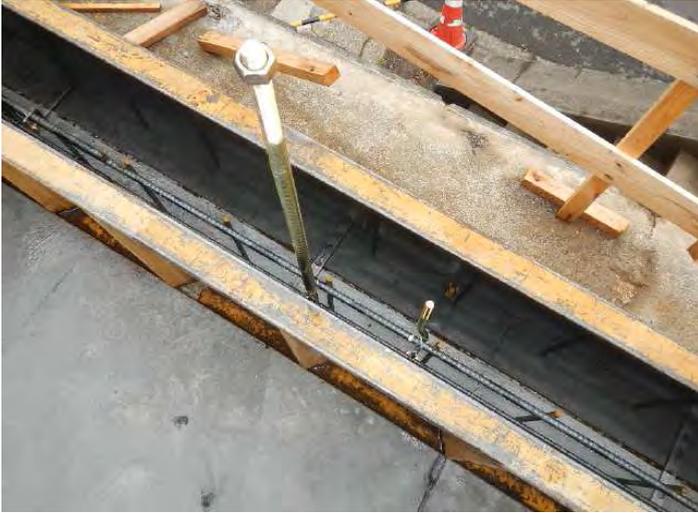
写真番号	2.9.3
撮影日時	2015:06:03 15:19:01
写真名目	基礎出来型時のチェック
検査内容	Hアンカーボルト、ホールダウンの施工状態
コメント	一般的な施工
コメント詳細	基礎幅等に対して適切な位置に有ります。

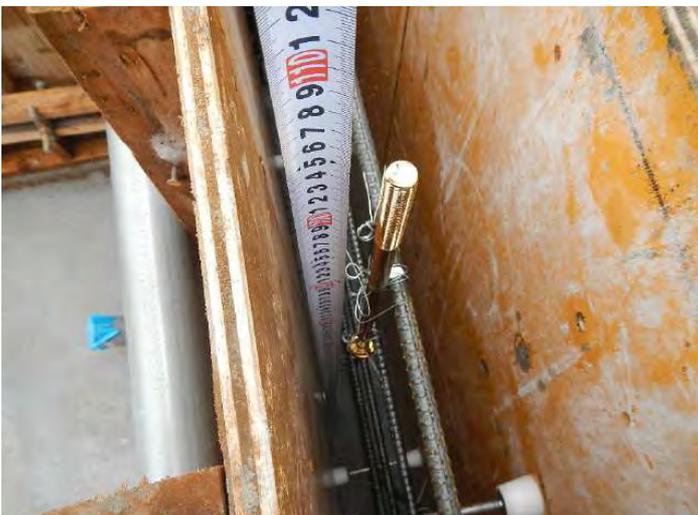
写真番号	2.10.1
撮影日時	2015:06:03 15:21:15
写真名目	基礎出来型時のチェック
検査内容	Hアンカーボルトの出量
コメント	問題のない施工
コメント詳細	写真の部分は、適切に施工されていて問題ないと判断します。

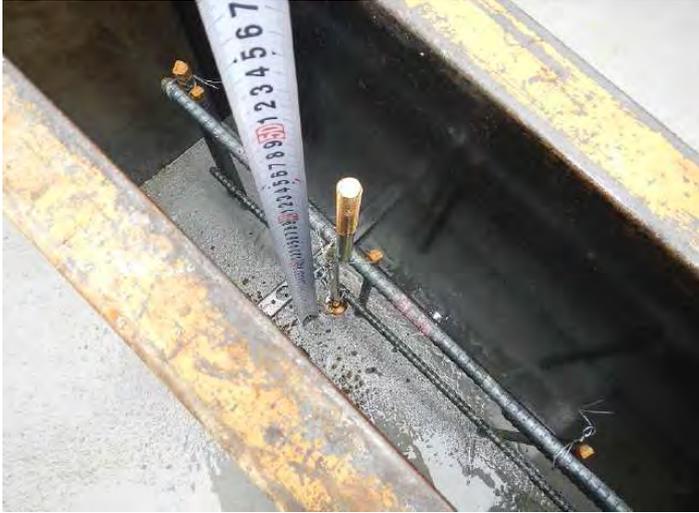
写真番号	2.10.2
撮影日時	2015.06.03 15:21:44
写真名目	基礎出来型時のチェック
検査内容	Hアンカーボルトの出量
コメント	問題のない施工
コメント詳細	写真の部分は、適切に施工されていて問題ないと判断します。

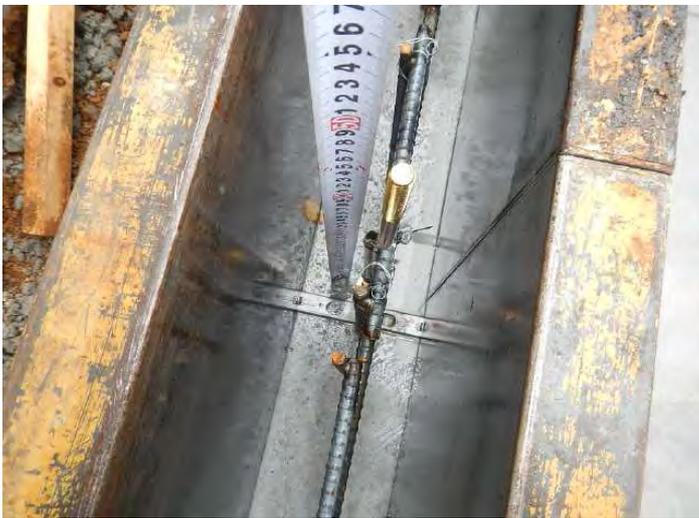
写真番号	2.10.3
撮影日時	2015.06.03 15:21:52
写真名目	基礎出来型時のチェック
検査内容	Hアンカーボルトの出量
コメント	問題のない施工
コメント詳細	写真の部分は、適切に施工されていて問題ないと判断します。

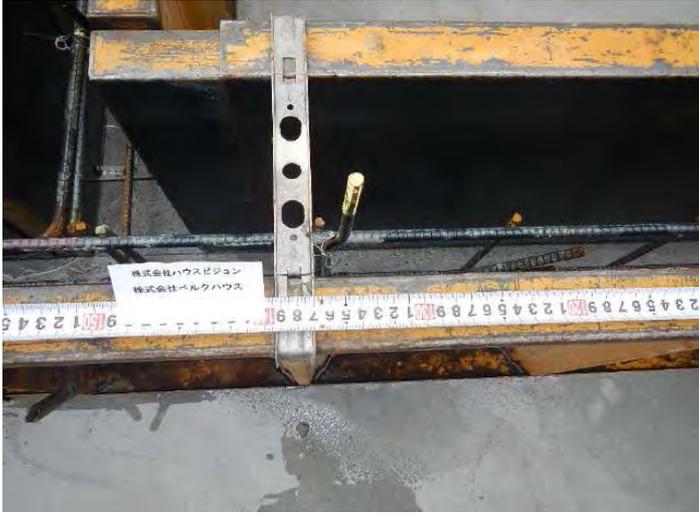
写真番号	2.11.1
撮影日時	2015:06:03 15:26:40
写真名目	基礎出来型時のチェック
検査内容	アンカーボルトのピッチ
コメント	1350ミリ程度
コメント詳細	1350ミリ程度のアンカーボルトピッチで規定内のピッチで良好です。

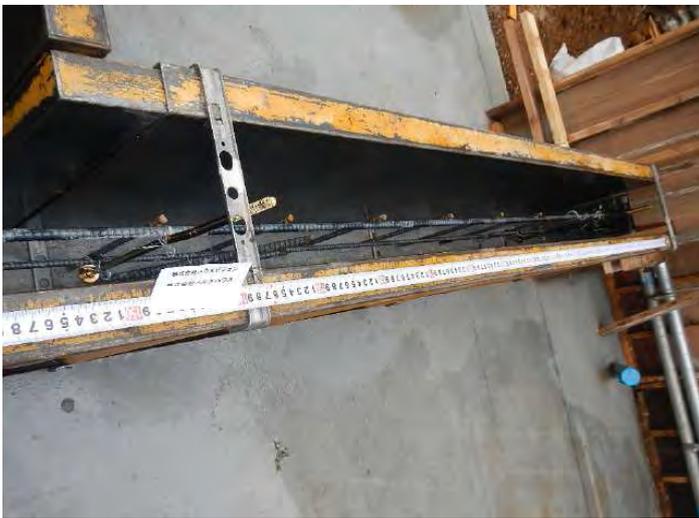
写真番号	2.11.2
撮影日時	2015:06:03 15:26:45
写真名目	基礎出来型時のチェック
検査内容	アンカーボルトのピッチ
コメント	1350ミリ程度
コメント詳細	1350ミリ程度のアンカーボルトピッチで規定内のピッチで良好です。

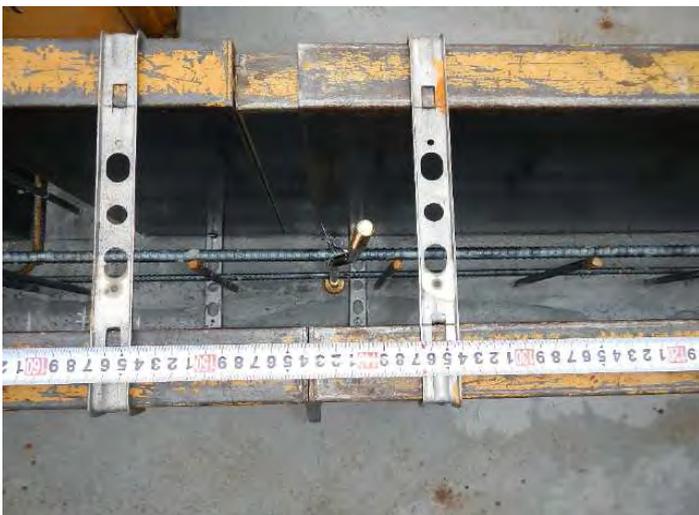
写真番号	2.11.3
撮影日時	2015:06:03 15:27:22
写真名目	基礎出来型時のチェック
検査内容	アンカーボルトのピッチ
コメント	1350ミリ程度
コメント詳細	1350ミリ程度のアンカーボルトピッチで規定内のピッチで良好です。

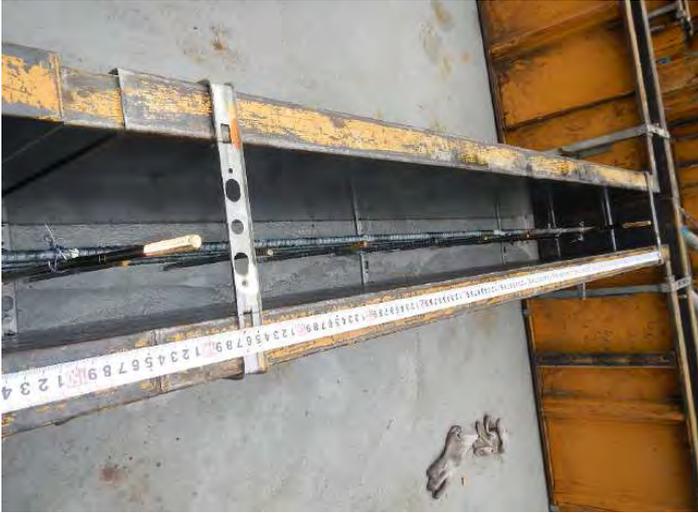
写真番号	2.11.4
撮影日時	2015.06.03 15:27:26
写真名目	基礎出来型時のチェック
検査内容	アンカーボルトのピッチ
コメント	1350ミリ程度
コメント詳細	1350ミリ程度のアンカーボルトピッチで規定内のピッチで良好です。

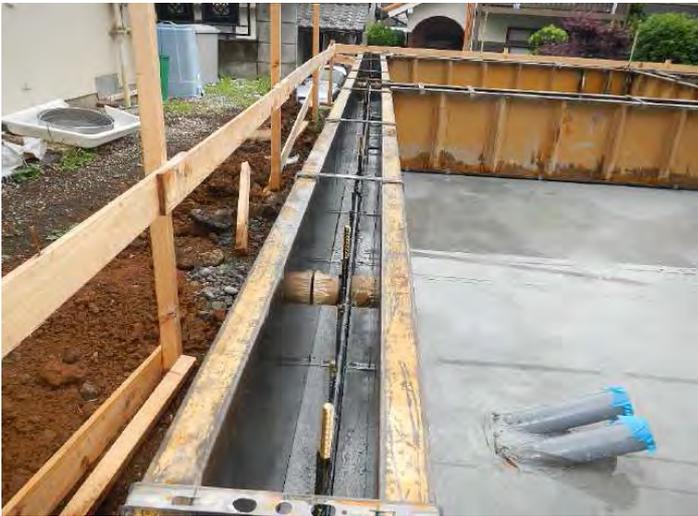
写真番号	2.12.1
撮影日時	2015.06.03 15:27:54
写真名目	基礎出来型時のチェック
検査内容	Hアンカーボルトの通りの施工状態
コメント	一般的な施工
コメント詳細	若干のばらつきが有りますが問題有りません。

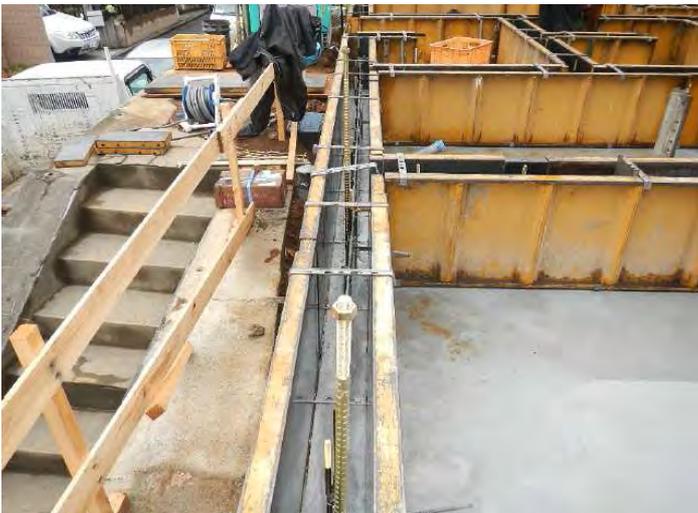
写真番号	2.12.2
撮影日時	2015.06.03 15:28:07
写真名目	基礎出来型時のチェック
検査内容	Hアンカーボルトの通りの施工状態
コメント	一般的な施工
コメント詳細	若干のばらつきが有りますが問題有りません。

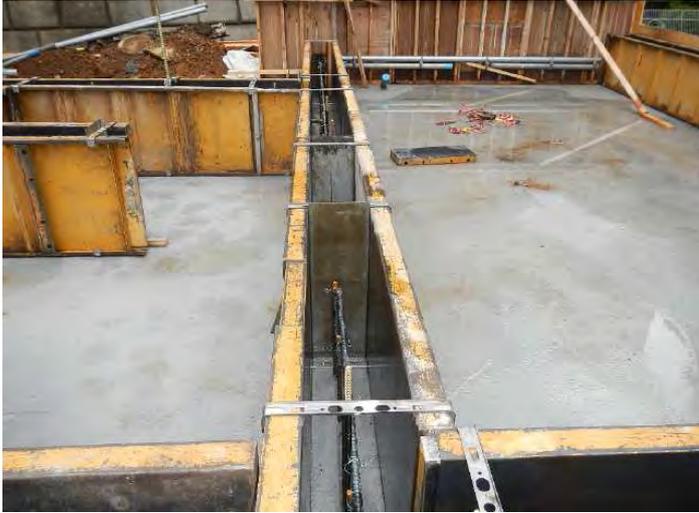
写真番号	2.12.3
撮影日時	2015.06.03 15:28:29
写真名目	基礎出来型時のチェック
検査内容	Hアンカーボルトの通りの施工状態
コメント	一般的な施工
コメント詳細	若干のばらつきがありますが問題ありません。

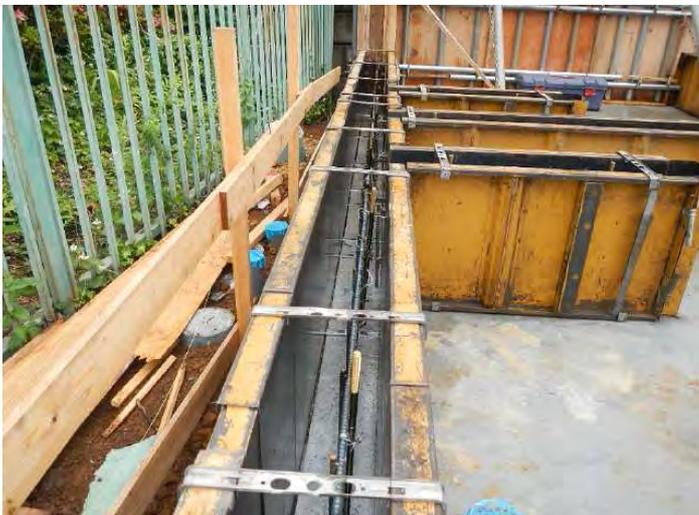
写真番号	2.12.4
撮影日時	2015.06.03 15:28:42
写真名目	基礎出来型時のチェック
検査内容	Hアンカーボルトの通りの施工状態
コメント	一般的な施工
コメント詳細	若干のばらつきがありますが問題ありません。

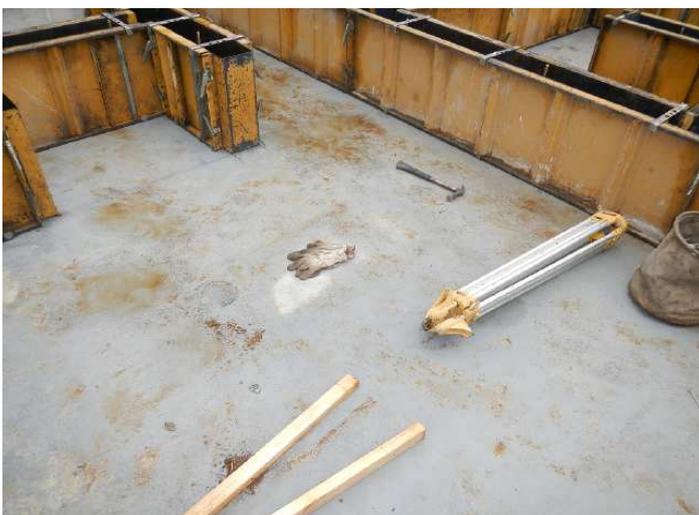
写真番号	2.14.1
撮影日時	2015.06.03 15:28:53
写真名目	基礎出来型時のチェック
検査内容	H現状での清掃状態
コメント	工事中
コメント詳細	工事中の為、問題ありません。

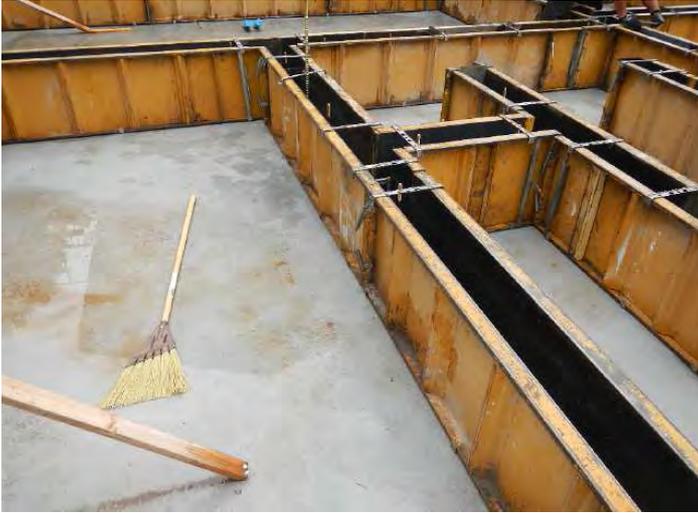
写真番号	2.14.2
撮影日時	2015.06.03 15:29:02
写真名目	基礎出来型時のチェック
検査内容	H現状での清掃状態
コメント	工事中 工事中の為、問題有りません。
コメント詳細

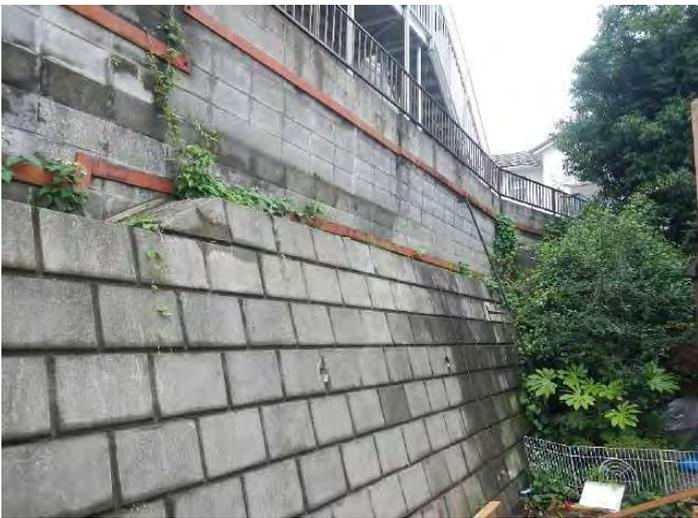
写真番号	2.15.1
撮影日時	2015.06.03 15:29:13
写真名目	基礎出来型時のチェック
検査内容	H現場の安全管理及び隣地対策
コメント	問題の無い安全管理状態、隣地対策
コメント詳細	適切な安全管理、隣地対策が取られています。

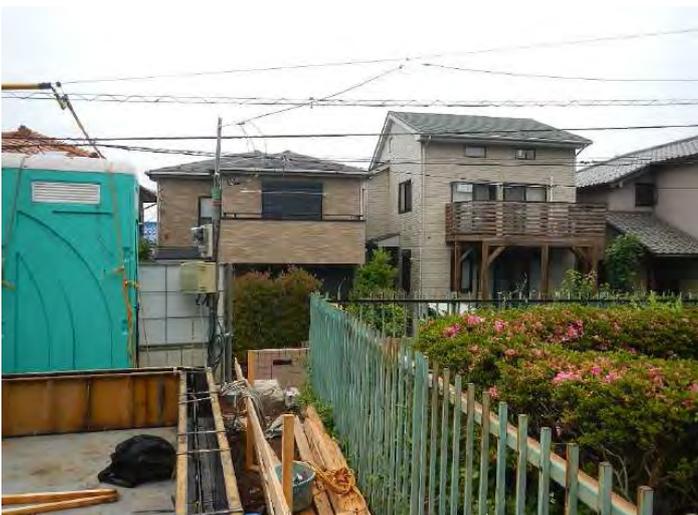
写真番号	2.15.2
撮影日時	2015.06.03 15:29:25
写真名目	基礎出来型時のチェック
検査内容	H現場の安全管理及び隣地対策
コメント	問題の無い安全管理状態、隣地対策
コメント詳細	適切な安全管理、隣地対策が取られています。

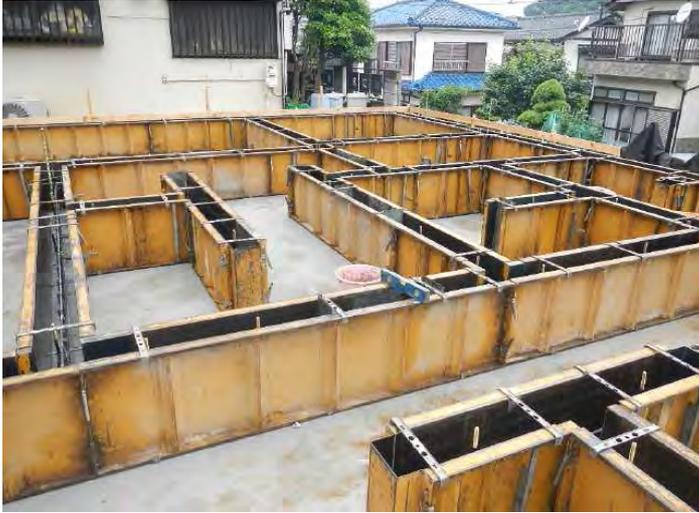
写真番号	2.16.1
撮影日時	2015.06.03 15:29:33
写真名目	基礎出来型時のチェック
検査内容	H検査員判断
コメント	一般的
コメント詳細	現場検査員の判断です。

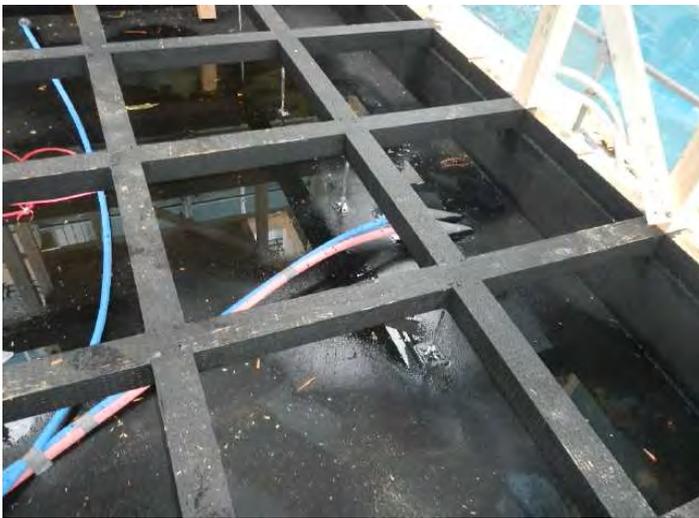
写真番号	3.1.1
撮影日時	2015.06.18 13:41:28
写真名目	土台伏せ時のチェック
検査内容	H土台の配置
コメント	設計図書と一致
コメント詳細	設計図書通りの仕様、施工です。 基礎内部の水は排出前の状況でした。

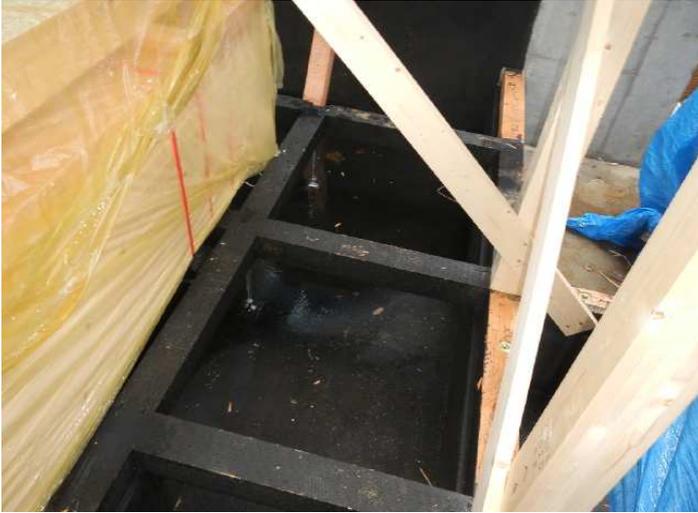
写真番号	3.1.3
撮影日時	2015:06:18 13:41:50
写真名目	土台伏せ時のチェック
検査内容	H土台の配置
コメント	設計図書と一致
コメント詳細	設計図書通りの仕様、施工です。

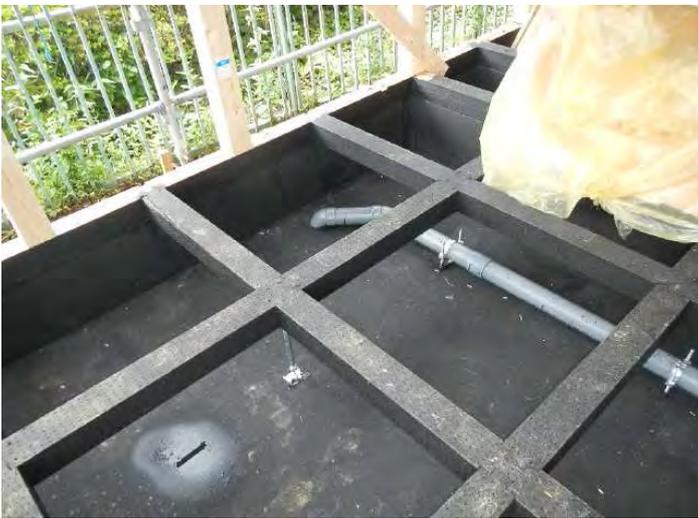
写真番号	3.1.4
撮影日時	2015:06:18 13:42:05
写真名目	土台伏せ時のチェック
検査内容	H土台の配置
コメント	設計図書と一致
コメント詳細	設計図書通りの仕様、施工です。

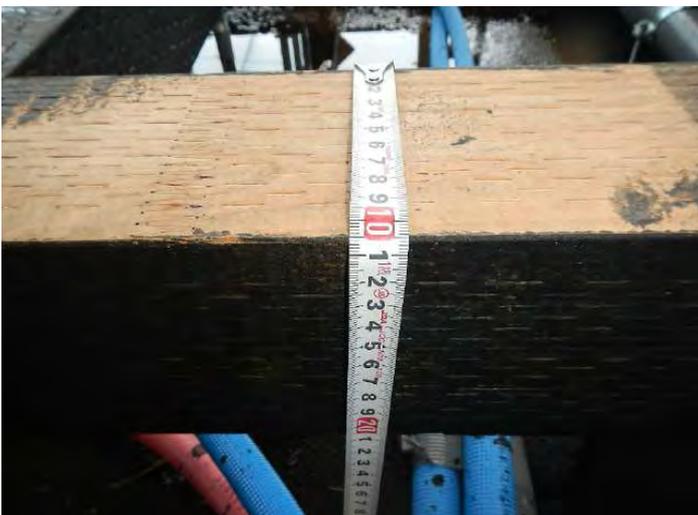
写真番号	3.2.1
撮影日時	2015:06:18 13:42:50
写真名目	土台伏せ時のチェック
検査内容	H土台の太さ
コメント	105ミリ程度
コメント詳細	一般的材料です。問題有りません。

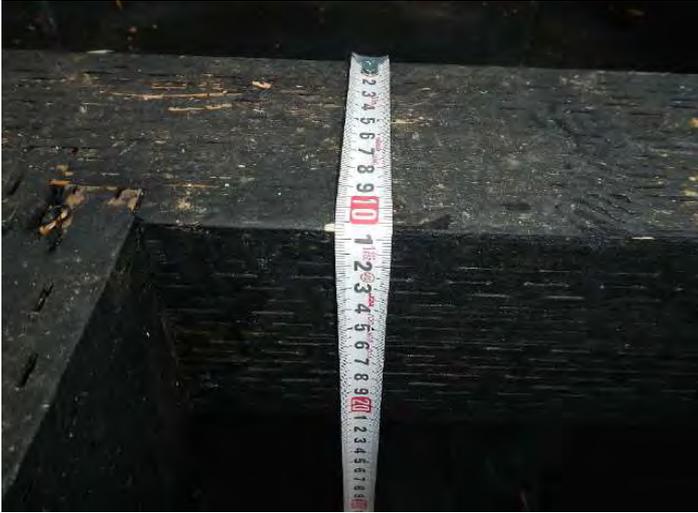
写真番号	3.2.2
撮影日時	2015:06:18 13:43:18
写真名目	土台伏せ時のチェック
検査内容	H土台の太さ
コメント	105ミリ程度
コメント詳細	一般的材料です。問題ありません。

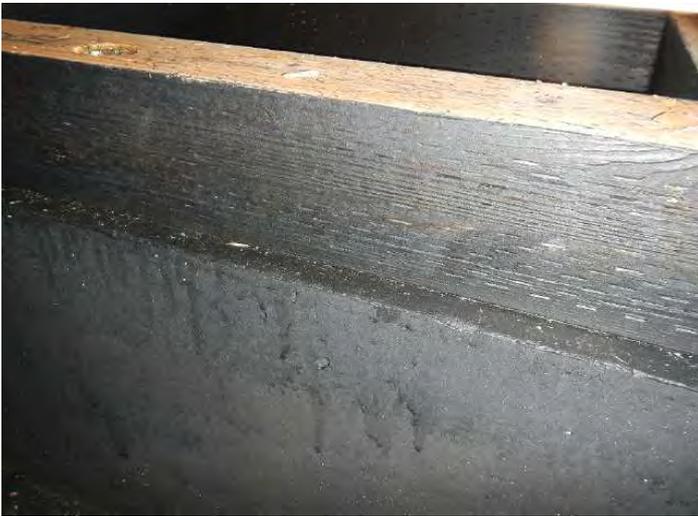
写真番号	3.3.1
撮影日時	2015:06:18 13:43:39
写真名目	土台伏せ時のチェック
検査内容	H土台の種類及び防腐処理
コメント	加圧式注入材
コメント詳細	薬剤が注入された材料で、問題ありません。

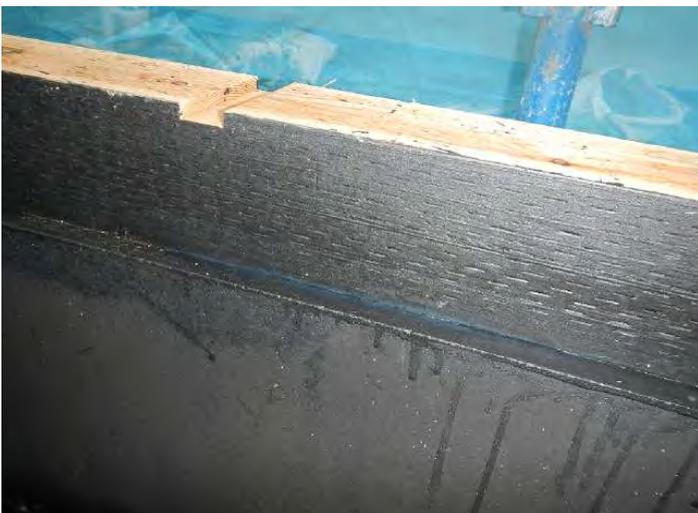
写真番号	3.3.2
撮影日時	2015:06:18 13:43:46
写真名目	土台伏せ時のチェック
検査内容	H土台の種類及び防腐処理
コメント	加圧式注入材
コメント詳細	薬剤が注入された材料で、問題ありません。

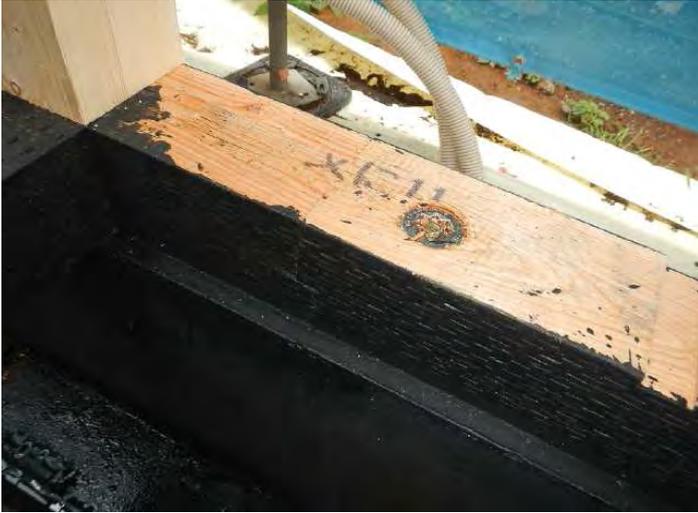
写真番号	3.4.1
撮影日時	2015:06:18 13:44:02
写真名目	土台伏せ時のチェック
検査内容	H土台継ぎ手
コメント	腰掛かま継ぎ 丈夫な繋ぎで、良好です。
コメント詳細

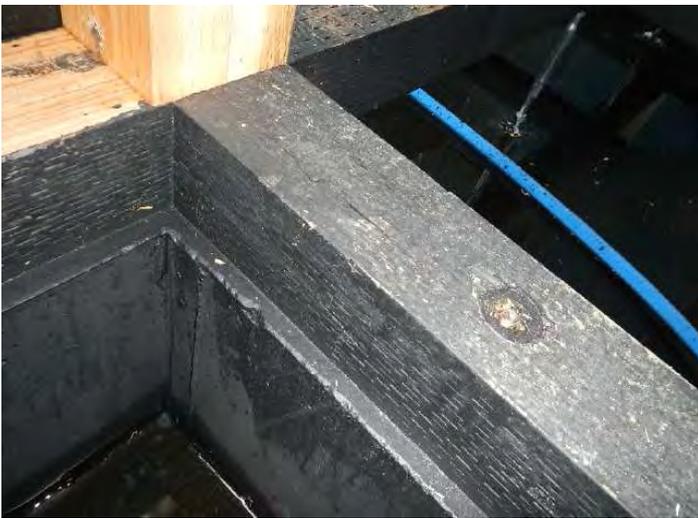
写真番号	3.4.2
撮影日時	2015:06:18 13:44:15
写真名目	土台伏せ時のチェック
検査内容	H土台継ぎ手
コメント	腰掛アリ継ぎ 丈夫な繋ぎで、良好です。
コメント詳細

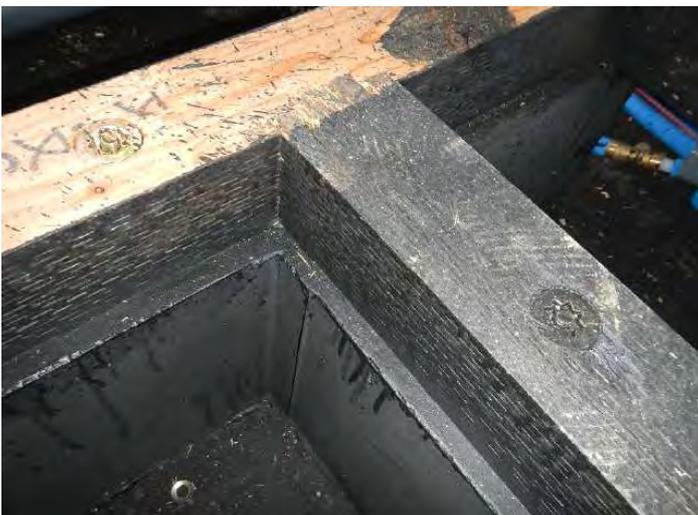
写真番号	3.4.3
撮影日時	2015:06:18 13:44:55
写真名目	土台伏せ時のチェック
検査内容	H土台継ぎ手
コメント	腰掛かま継ぎ 丈夫な繋ぎで、良好です。
コメント詳細

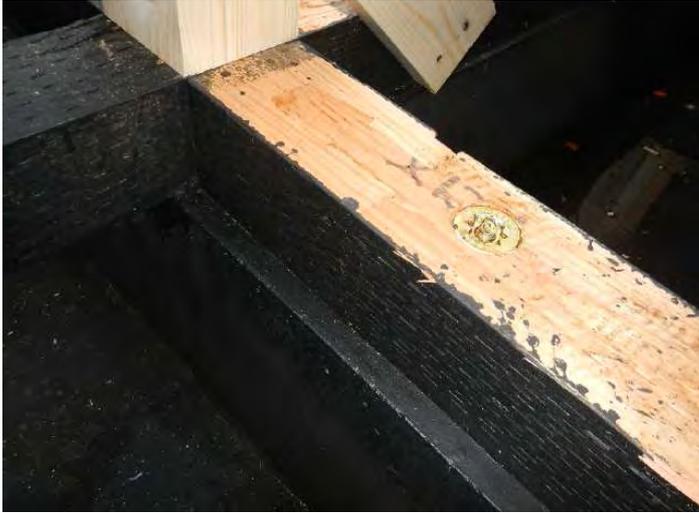
写真番号	3.4.4
撮影日時	2015:06:18 13:45:15
写真名目	土台伏せ時のチェック
検査内容	H土台継ぎ手
コメント	腰掛かま継ぎ 丈夫な繋ぎで、良好です。
コメント詳細

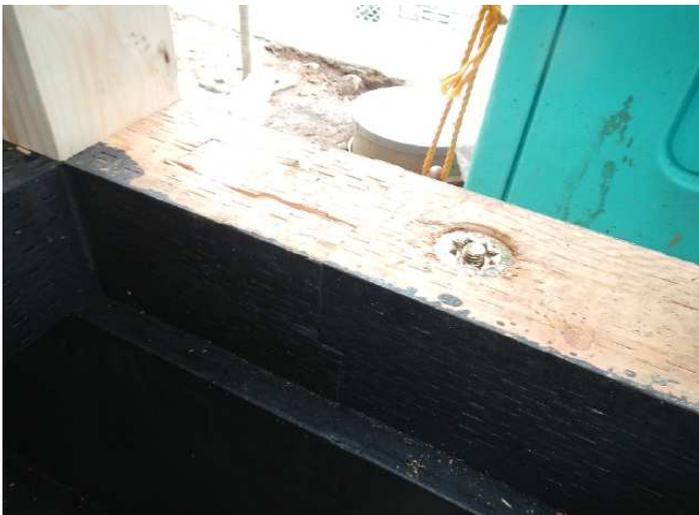
写真番号	3.4.5
撮影日時	2015:06:18 13:45:35
写真名目	土台伏せ時のチェック
検査内容	H土台継ぎ手
コメント	腰掛かま継ぎ 丈夫な繋ぎで、良好です。
コメント詳細

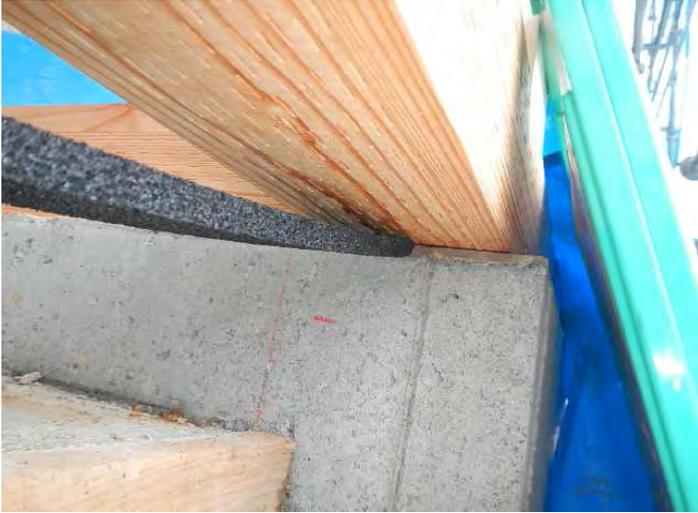
写真番号	3.5.1
撮影日時	2015.06.18 13:09:01
写真名目	土台伏せ時のチェック
検査内容	H基礎パッキンのピッチ及び位置の確認
コメント	規定の位置に設置
コメント詳細	写真の部分は基礎パッキンが規定の位置に施工されています。問題有りません。

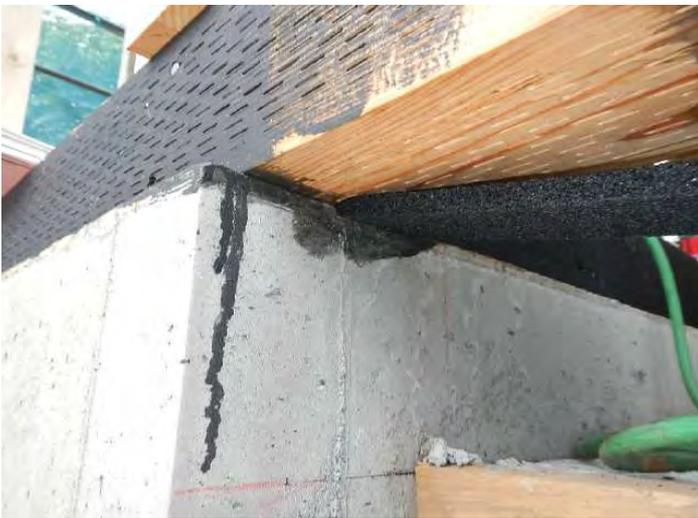
写真番号	3.5.2
撮影日時	2015.06.18 13:09:06
写真名目	土台伏せ時のチェック
検査内容	H基礎パッキンのピッチ及び位置の確認
コメント	規定の位置に設置
コメント詳細	写真の部分は基礎パッキンが規定の位置に施工されています。問題有りません。

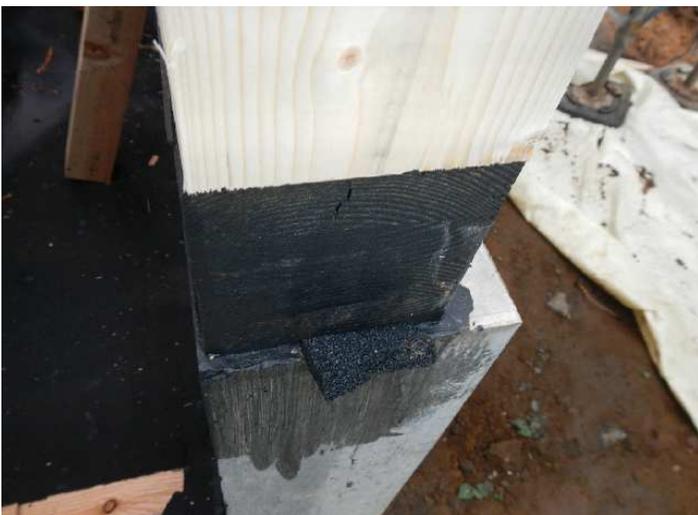
写真番号	3.5.3
撮影日時	2015.06.18 13:11:25
写真名目	土台伏せ時のチェック
検査内容	H基礎パッキンのピッチ及び位置の確認
コメント	規定の位置に設置
コメント詳細	写真の部分は基礎パッキンが規定の位置に施工されています。問題有りません。

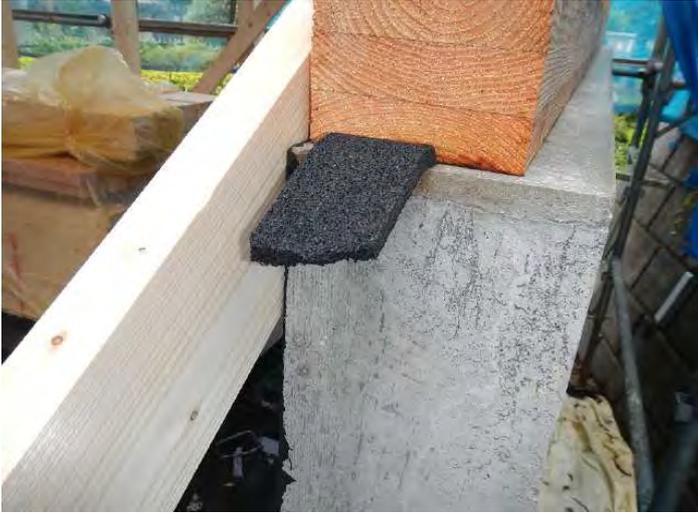
写真番号	3.5.4
撮影日時	2015:06:18 13:12:36
写真名目	土台伏せ時のチェック
検査内容	H基礎パッキンのピッチ及び位置の確認
コメント	規定の位置に設置
コメント詳細	写真の部分は基礎パッキンが規定の位置に施工されています。問題有りません。

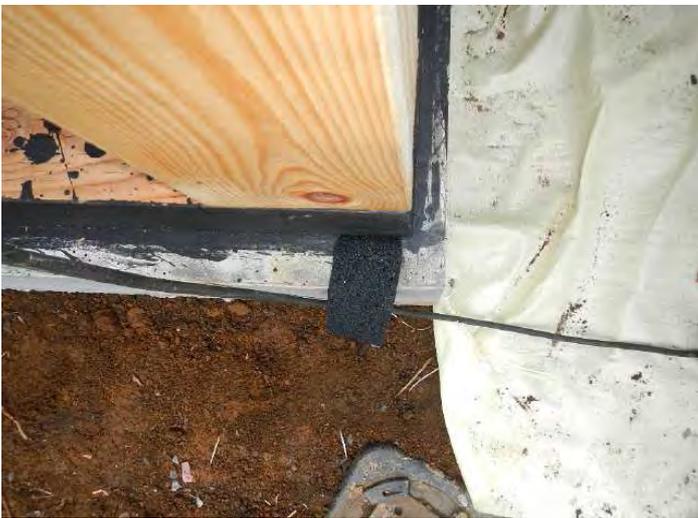
写真番号	3.5.5
撮影日時	2015:06:18 13:13:58
写真名目	土台伏せ時のチェック
検査内容	H基礎パッキンのピッチ及び位置の確認
コメント	規定の位置に設置
コメント詳細	写真の部分は基礎パッキンが規定の位置に施工されています。問題有りません。

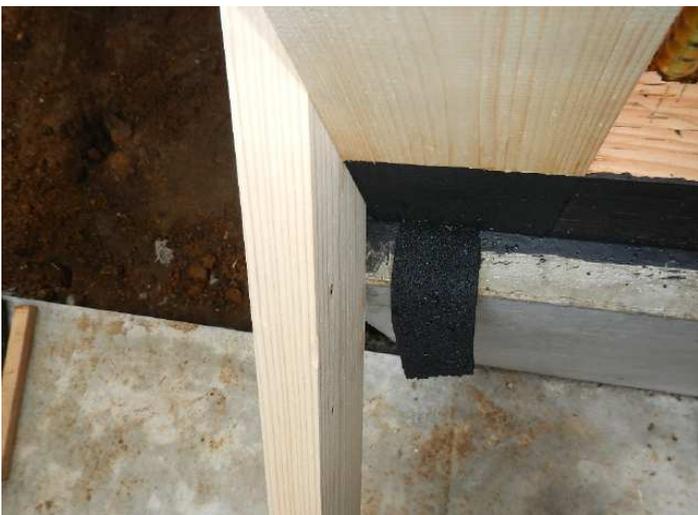
写真番号	3.5.6
撮影日時	2015:06:18 13:29:46
写真名目	土台伏せ時のチェック
検査内容	H基礎パッキンのピッチ及び位置の確認
コメント	規定の位置に設置
コメント詳細	写真の部分は基礎パッキンが規定の位置に施工されています。問題有りません。

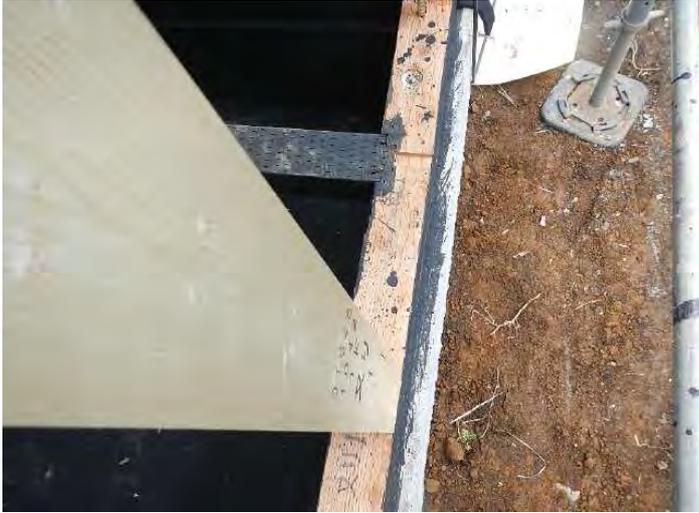
写真番号	3.6.1
撮影日時	2015:06:18 13:46:22
写真名目	土台伏せ時のチェック
検査内容	H土台と基礎、柱と基礎のずれ
コメント	一般的な施工
コメント詳細	大きなずれもなく、一般的な施工状態です。

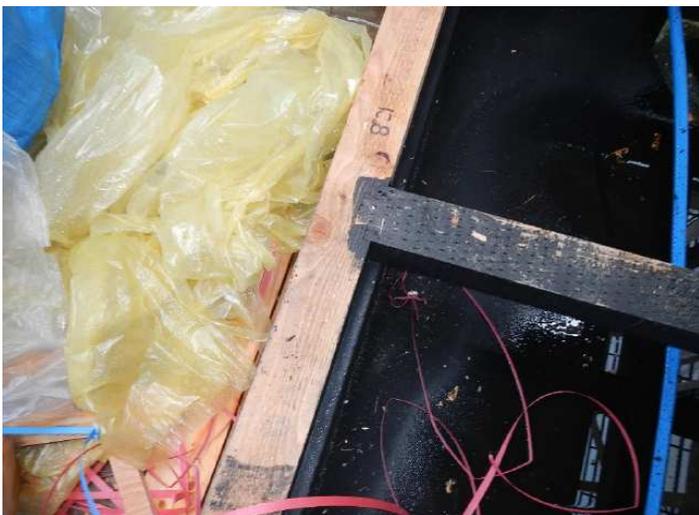
写真番号	3.6.3
撮影日時	2015:06:18 13:46:55
写真名目	土台伏せ時のチェック
検査内容	H土台と基礎、柱と基礎のずれ
コメント	一般的な施工
コメント詳細	大きなずれもなく、一般的な施工状態です。
