# 住宅検査報告書

●● ●●様邸

下記の住宅に関して、第三者住宅検査を行った結果をご報告します。  
※なお、以下は当社独自の項目に基づき検査を行うもので、検査結果において性能を保証、時間経過による変化がないことを保証するものではありません。  
建築基準法並びに設計図書を参照し、実際の工事が適切に行われているかを判断するものです。

住宅検査機関	株式会社家守りホールディングス		
所在地	東京都千代田区外神田6-5-4 偕楽ビル5階 印		
TEL及びFAX	03-6860-0087／03-6860-0088		
検査員	一級建築士	家守り 太郎	印

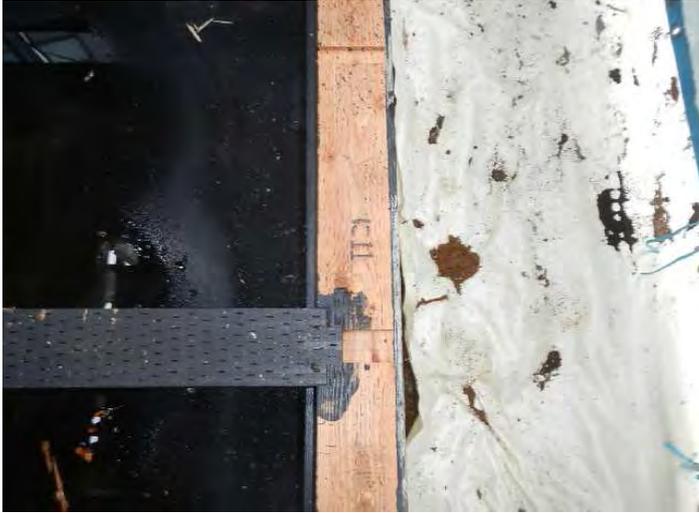
写真番号	3.6.4
撮影日時	2015:06:18 13:47:02
写真名目	土台伏せ時のチェック
検査内容	H土台と基礎、柱と基礎のずれ
コメント	一般的な施工
コメント詳細	大きなずれもなく、一般的な施工状態です。

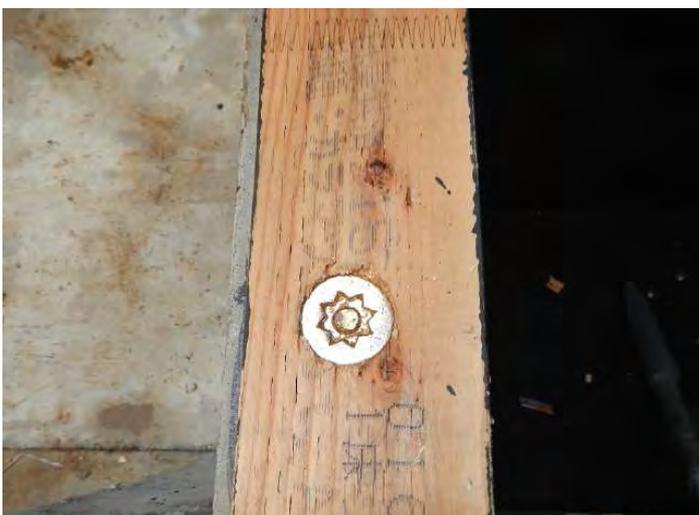
写真番号	3.7.2
撮影日時	2015:06:18 13:47:27
写真名目	土台伏せ時のチェック
検査内容	Hアンカーボルトの締め付け状況
コメント	スクリーナットで十分な締め付け
コメント詳細	写真の部分のアンカーボルトは、十分に締め付けられており、問題ありません。

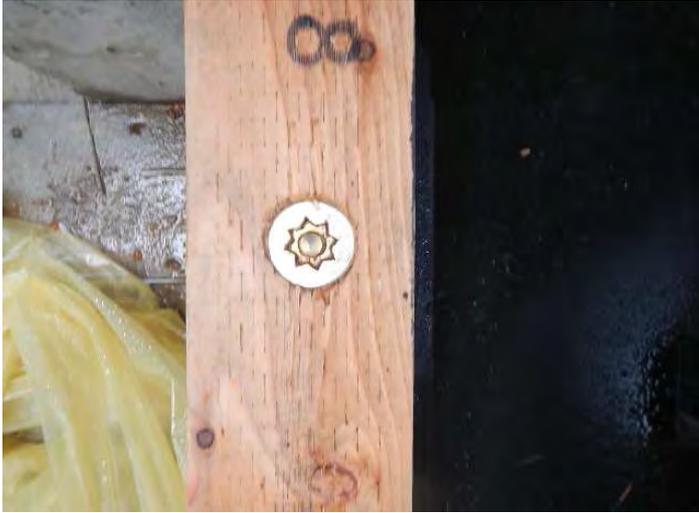
写真番号	3.7.3
撮影日時	2015:06:18 13:47:34
写真名目	土台伏せ時のチェック
検査内容	Hアンカーボルトの締め付け状況
コメント	スクリーナットで十分な締め付け
コメント詳細	写真の部分のアンカーボルトは、十分に締め付けられており、問題ありません。

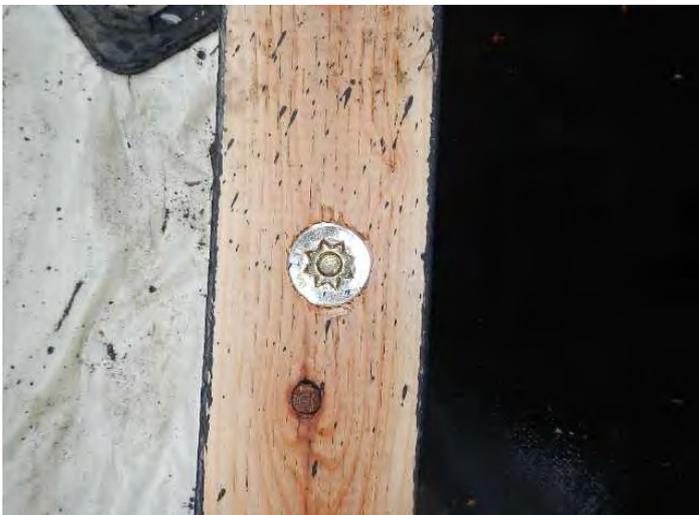
写真番号	3.7.4
撮影日時	2015:06:18 13:47:44
写真名目	土台伏せ時のチェック
検査内容	Hアンカーボルトの締め付け状況
コメント	スクリーナットで十分な締め付け
コメント詳細	写真の部分のアンカーボルトは、十分に締め付けられており、問題ありません。

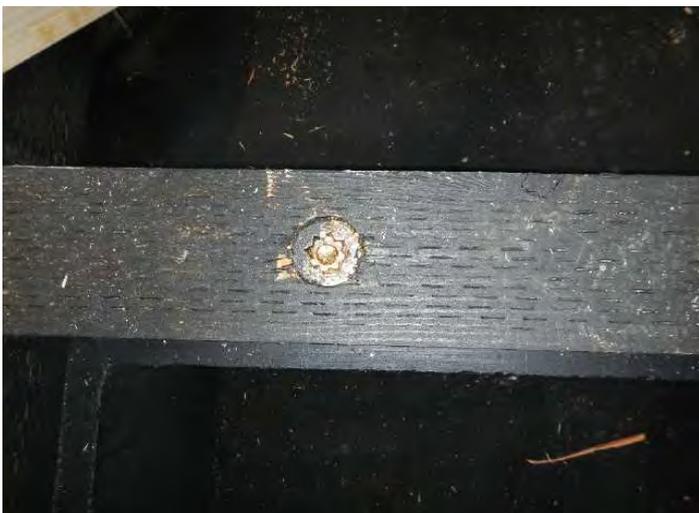
写真番号	3.7.5
撮影日時	2015:06:18 13:47:56
写真名目	土台伏せ時のチェック
検査内容	Hアンカーボルトの締め付け状況
コメント	スクリーナットで十分な締め付け
コメント詳細	写真の部分のアンカーボルトは、十分に締め付けられており、問題ありません。

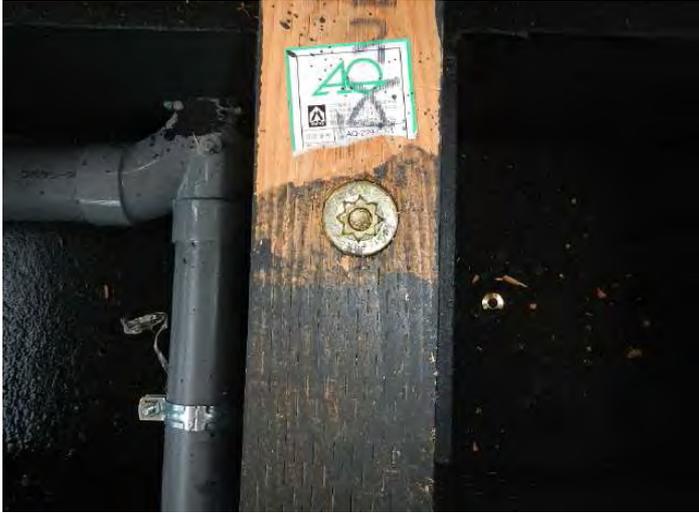
写真番号	3.7.6
撮影日時	2015:06:18 13:48:04
写真名目	土台伏せ時のチェック
検査内容	Hアンカーボルトの締め付け状況
コメント	スクリーナットで十分な締め付け
コメント詳細	写真の部分のアンカーボルトは、十分に締め付けられており、問題ありません。

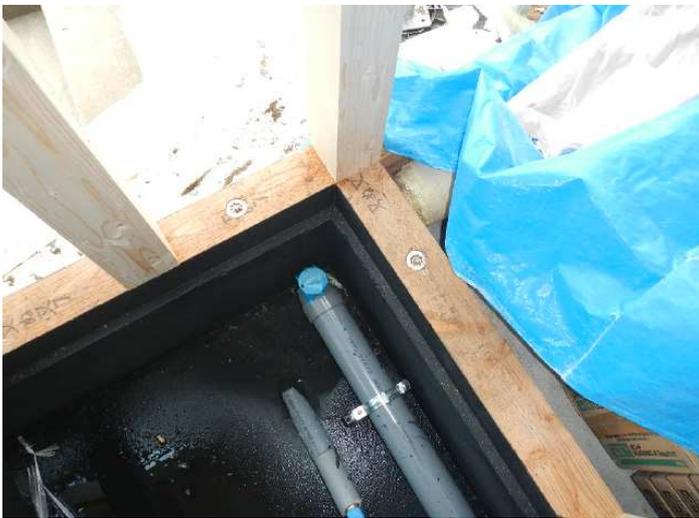
写真番号	3.8.1
撮影日時	2015:06:18 13:48:28
写真名目	土台伏せ時のチェック
検査内容	柱に対するアンカーボルトの位置
コメント	邪魔にならない
コメント詳細	写真の部分では目視で判断した限り、柱の邪魔になるアンカーボルトは見当たりません。良好な施工です。

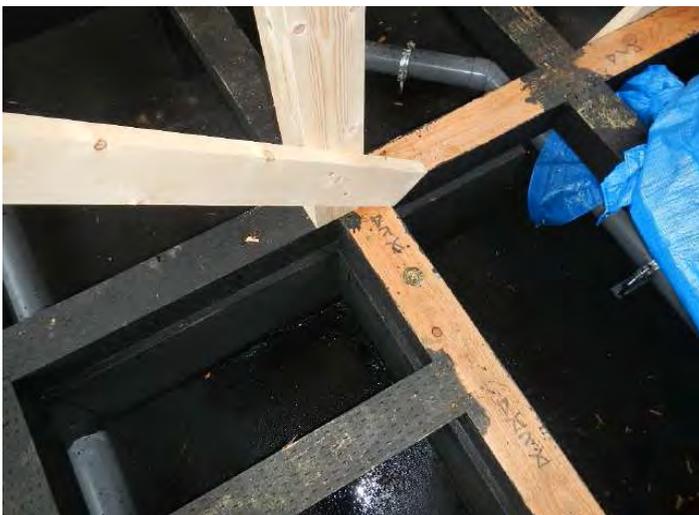
写真番号	3.8.2
撮影日時	2015:06:18 13:48:49
写真名目	土台伏せ時のチェック
検査内容	柱に対するアンカーボルトの位置
コメント	邪魔にならない
コメント詳細	写真の部分では目視で判断した限り、柱の邪魔になるアンカーボルトは見当たりません。良好な施工です。

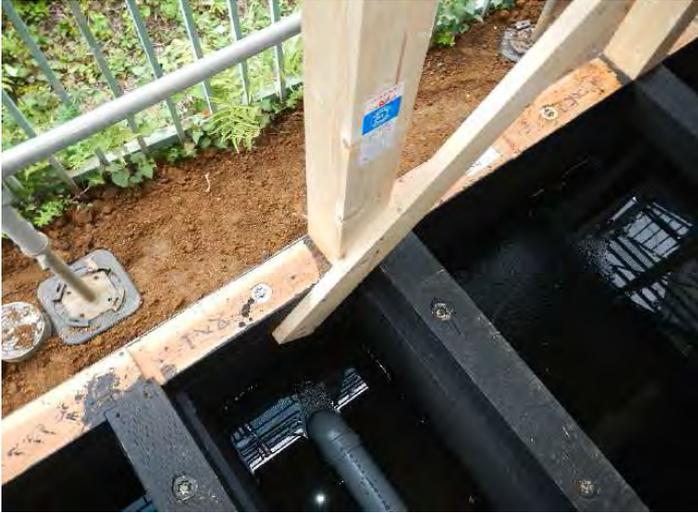
写真番号	3.8.3
撮影日時	2015:06:18 13:49:05
写真名目	土台伏せ時のチェック
検査内容	柱に対するアンカーボルトの位置
コメント	邪魔にならない
コメント詳細	写真の部分では目視で判断した限り、柱の邪魔になるアンカーボルトは見当たりません。良好な施工です。

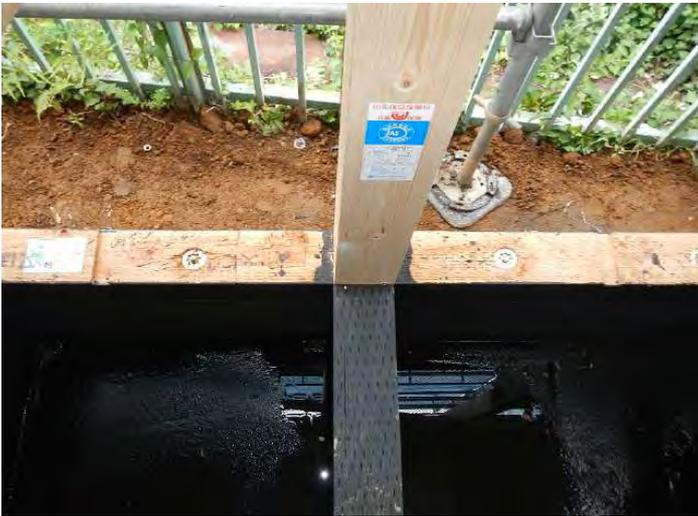
写真番号	3.8.4
撮影日時	2015:06:18 13:49:12
写真名目	土台伏せ時のチェック
検査内容	柱に対するアンカーボルトの位置
コメント	邪魔にならない
コメント詳細	写真の部分では目視で判断した限り、柱の邪魔になるアンカーボルトは見当たりません。良好な施工です。

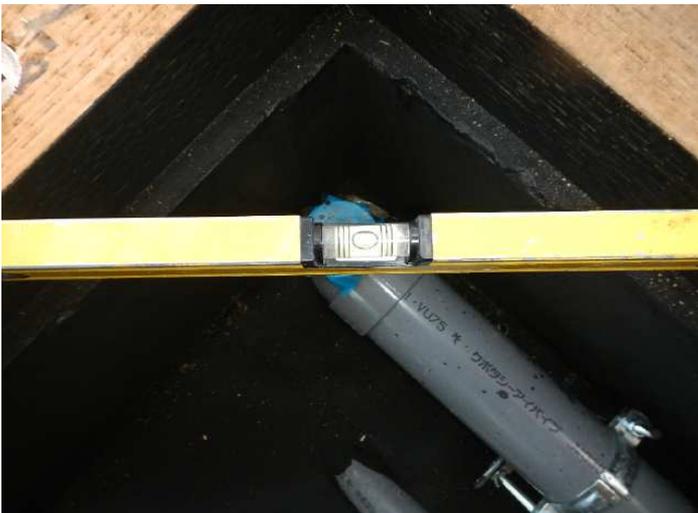
写真番号	3.9.1
撮影日時	2015:06:18 13:37:17
写真名目	土台伏せ時のチェック
検査内容	H簡易水平土台
コメント	ほとんど傾き無し
コメント詳細	写真の水平器で見る限り傾きは見られません。良好です。

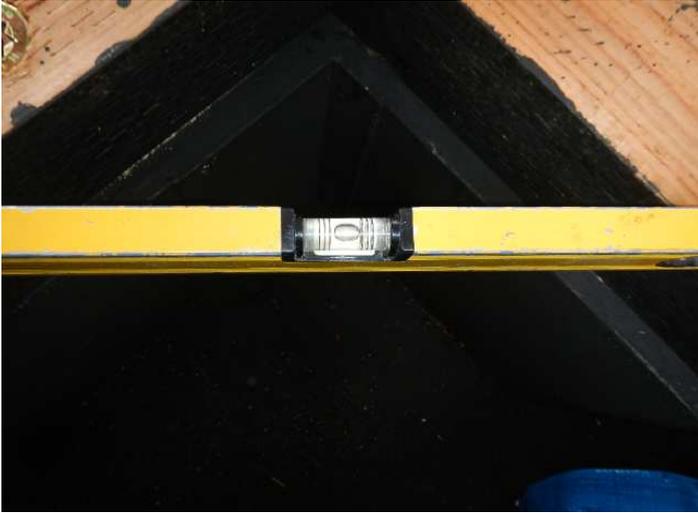
写真番号	3.9.2
撮影日時	2015.06.18 13:38:03
写真名目	土台伏せ時のチェック
検査内容	H簡易水平土台
コメント	ほとんど傾き無し
コメント詳細	写真の水平器で見る限り傾きは見られません。良好です。

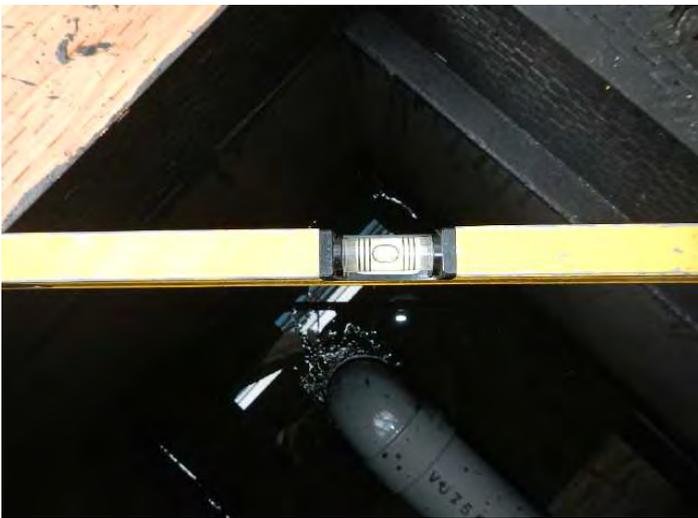
写真番号	3.9.3
撮影日時	2015.06.18 13:38:32
写真名目	土台伏せ時のチェック
検査内容	H簡易水平土台
コメント	ほとんど傾き無し
コメント詳細	写真の水平器で見る限り傾きは見られません。良好です。

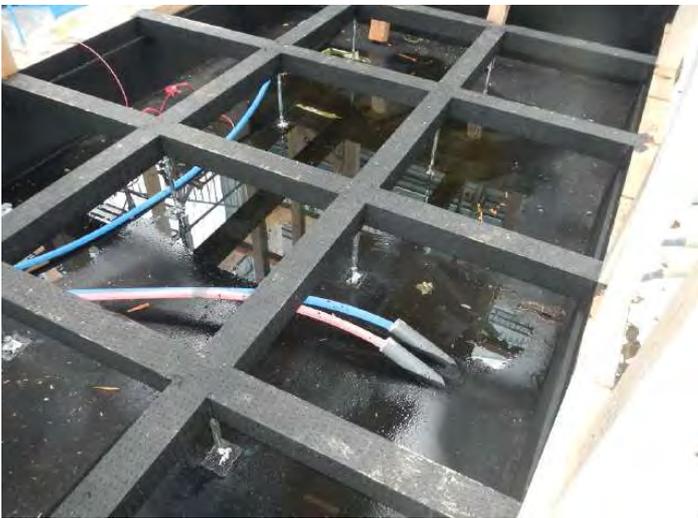
写真番号	3.11.1
撮影日時	2015:06:18 13:49:59
写真名目	土台伏せ時のチェック
検査内容	H土台伏せの施工状態
コメント	一般的な施工
コメント詳細	適切で一般的な施工状態です。

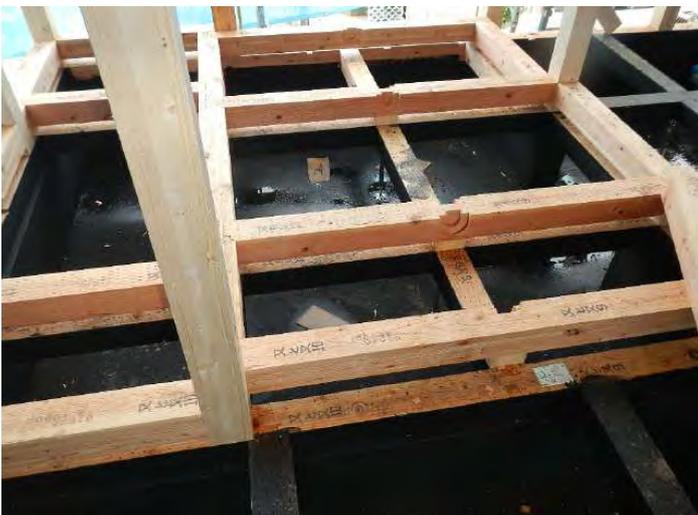
写真番号	3.11.2
撮影日時	2015:06:18 13:50:04
写真名目	土台伏せ時のチェック
検査内容	H土台伏せの施工状態
コメント	一般的な施工
コメント詳細	適切で一般的な施工状態です。

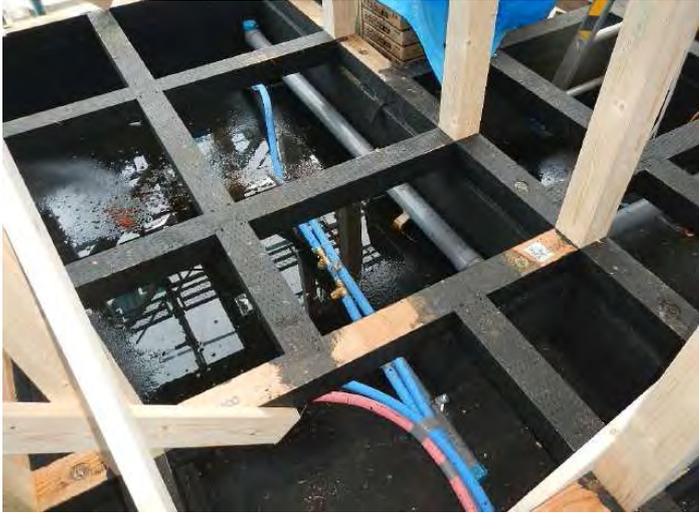
写真番号	3.11.3
撮影日時	2015:06:18 13:50:11
写真名目	土台伏せ時のチェック
検査内容	H土台伏せの施工状態
コメント	一般的な施工
コメント詳細	適切で一般的な施工状態です。

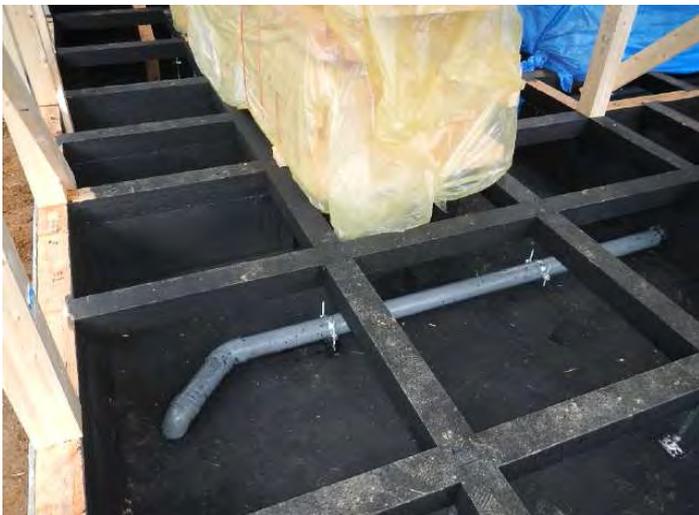
写真番号	3.11.4
撮影日時	2015:06:18 13:50:25
写真名目	土台伏せ時のチェック
検査内容	H土台伏せの施工状態
コメント	一般的な施工
コメント詳細	適切で一般的な施工状態です。

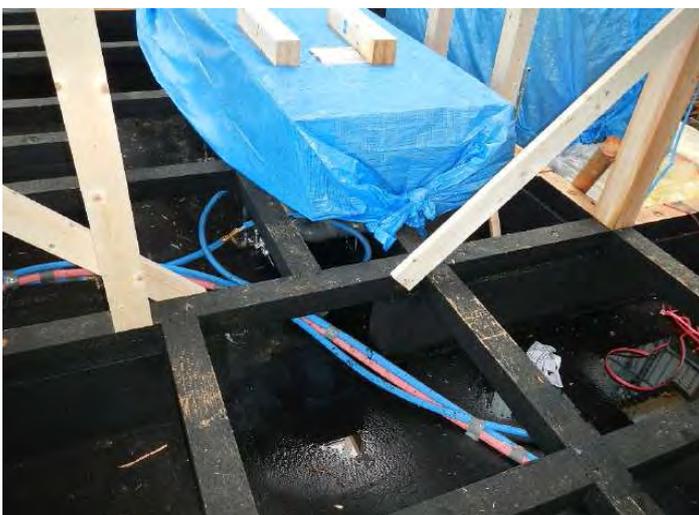
写真番号	3.12.1
撮影日時	2015:06:18 13:56:58
写真名目	土台伏せ時のチェック
検査内容	H現状での清掃状態
コメント	工事中
コメント詳細	工事中の為、問題有りません。

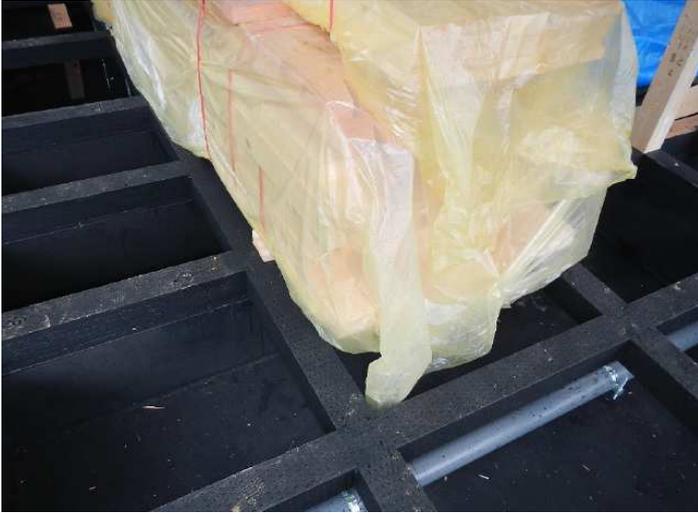
写真番号	3.12.2
撮影日時	2015:06:18 13:56:32
写真名目	土台伏せ時のチェック
検査内容	H現状での清掃状態
コメント	工事中 工事中の為、問題有りません。
コメント詳細

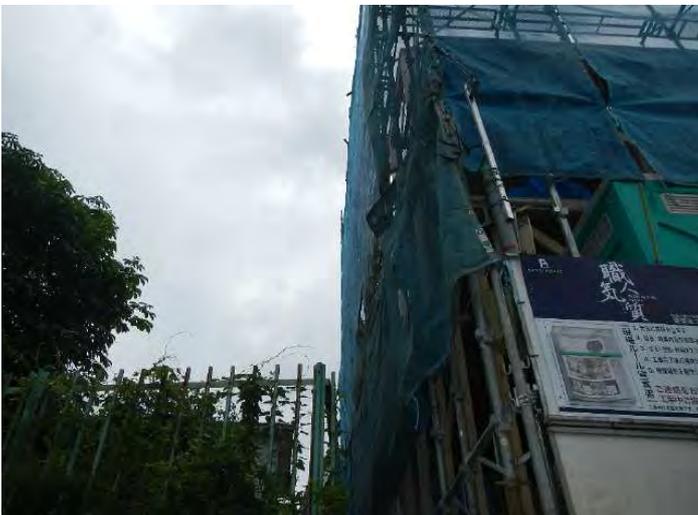
写真番号	3.13.1
撮影日時	2015:06:18 13:05:56
写真名目	土台伏せ時のチェック
検査内容	H現場の安全管理及び隣地対策
コメント	問題の無い安全管理状態、隣地対策 適切な安全管理、隣地対策が取られています。
コメント詳細

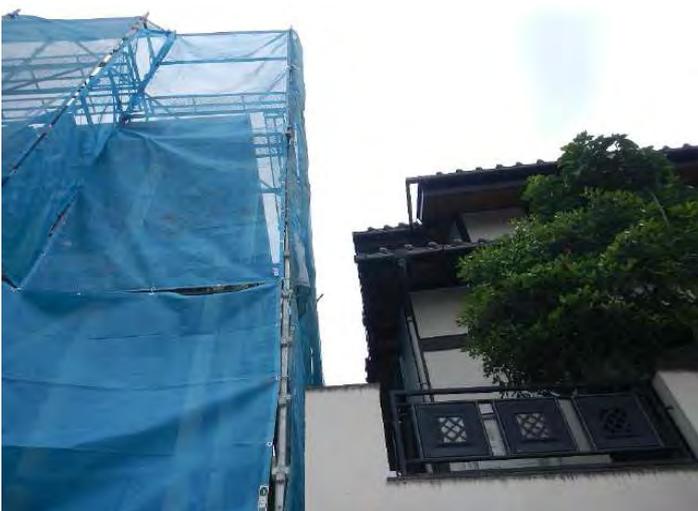
写真番号	3.13.2
撮影日時	2015:06:18 13:06:09
写真名目	土台伏せ時のチェック
検査内容	H現場の安全管理及び隣地対策
コメント	問題の無い安全管理状態、隣地対策 適切な安全管理、隣地対策が取られています。
コメント詳細

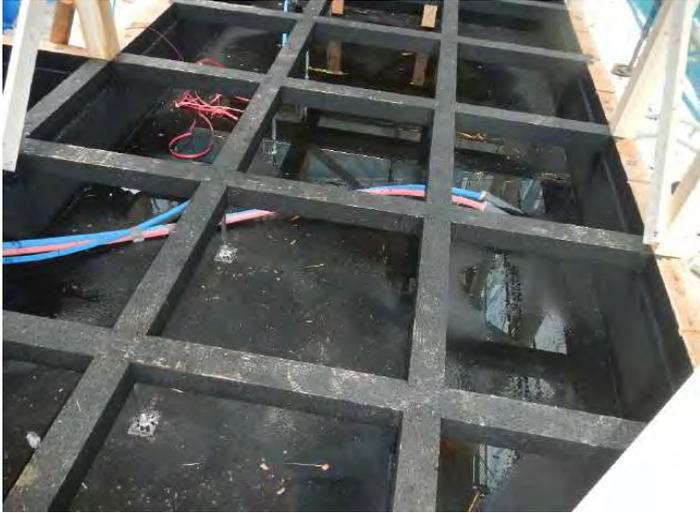
写真番号	3.14.1
撮影日時	2015:06:18 13:57:16
写真名目	土台伏せ時のチェック
検査内容	H検査員判断
コメント	一般的
コメント詳細	現場検査員の判断です。

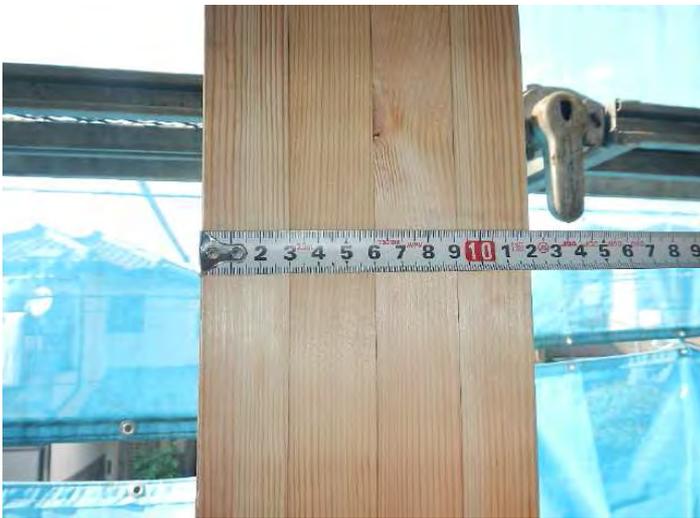
写真番号	4.1.1
撮影日時	2015:06:24 16:10:25
写真名目	上棟後1週間程度時のチェック
検査内容	H通し柱寸法
コメント	120ミリ程度
コメント詳細	安心できるサイズです。

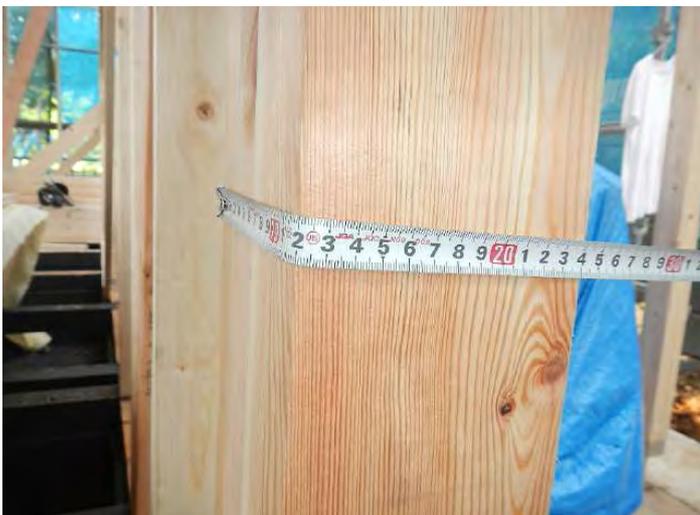
写真番号	4.1.2
撮影日時	2015:06:24 16:12:09
写真名目	上棟後1週間程度時のチェック
検査内容	H通し柱寸法
コメント	120ミリ程度
コメント詳細	安心できるサイズです。

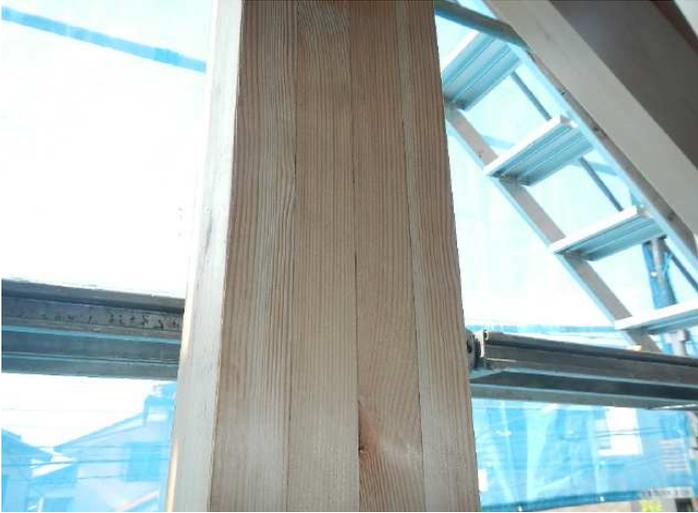
写真番号	4.2.1
撮影日時	2015:06:24 16:10:30
写真名目	上棟後1週間程度時のチェック
検査内容	H通し柱種類
コメント	集成材
コメント詳細	一般的材料です。問題ありません。

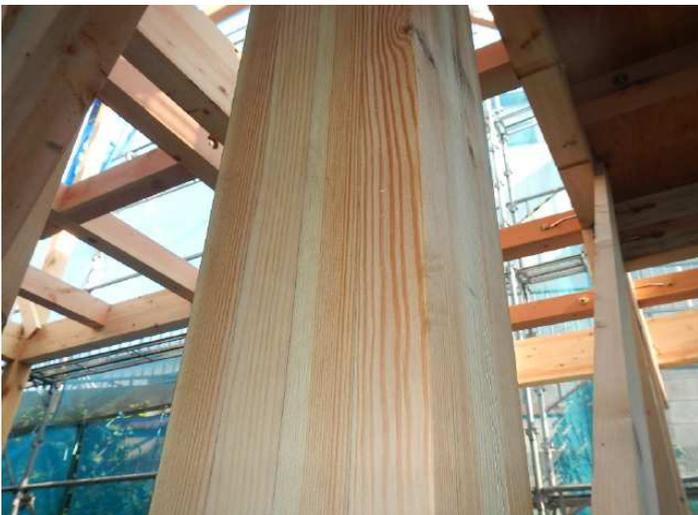
写真番号	4.2.2
撮影日時	2015:06:24 16:12:14
写真名目	上棟後1週間程度時のチェック
検査内容	H通し柱種類
コメント	集成材
コメント詳細	一般的材料です。問題ありません。

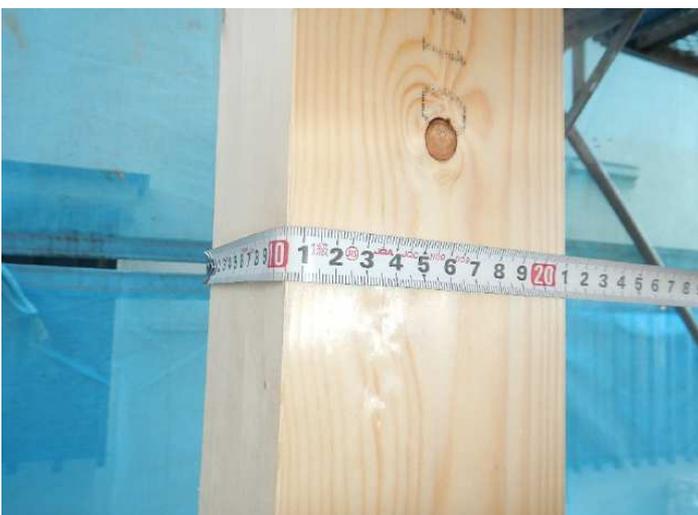
写真番号	4.3.1
撮影日時	2015:06:24 16:12:44
写真名目	上棟後1週間程度時のチェック
検査内容	H管柱寸法
コメント	105ミリ程度
コメント詳細	一般的サイズで、問題ありません。

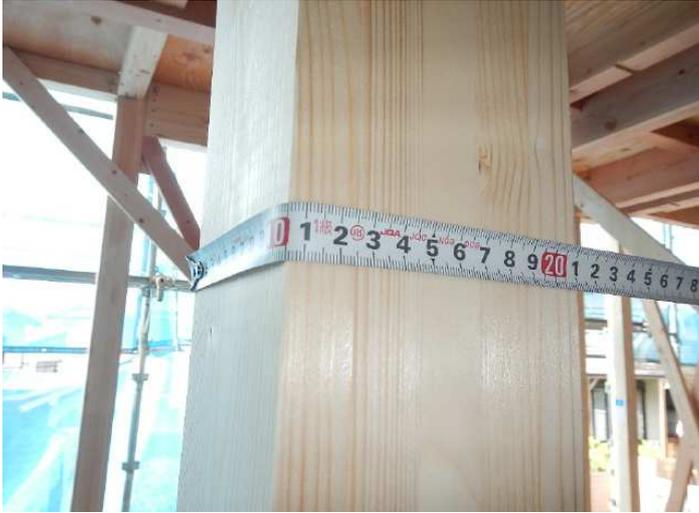
写真番号	4.3.2
撮影日時	2015:06:24 16:12:55
写真名目	上棟後1週間程度時のチェック
検査内容	H管柱寸法
コメント	105ミリ程度
コメント詳細	一般的サイズで、問題ありません。

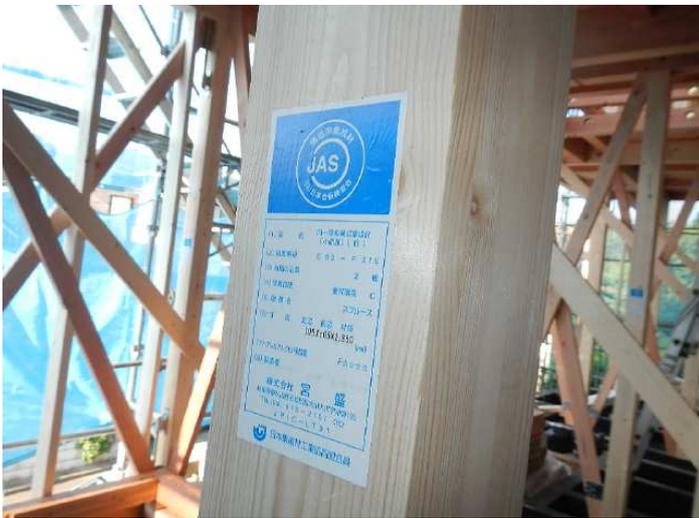
写真番号	4.4.1
撮影日時	2015:06:24 16:12:59
写真名目	上棟後1週間程度時のチェック
検査内容	H管柱種類
コメント	集成材
コメント詳細	一般的材料です。問題ありません。

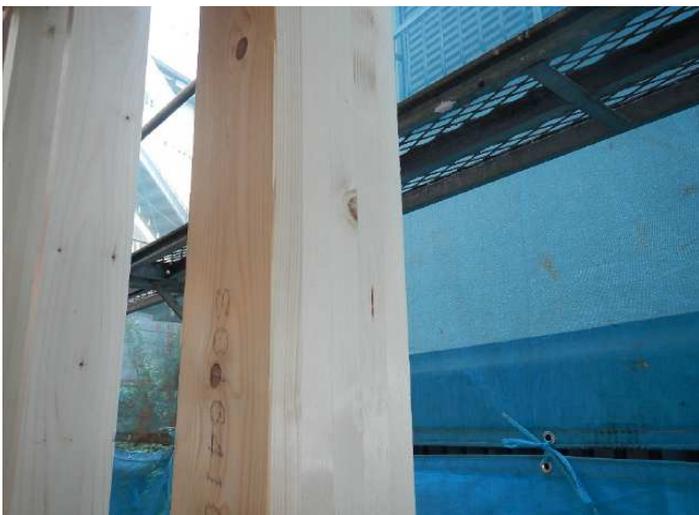
写真番号	4.4.2
撮影日時	2015:06:24 16:13:07
写真名目	上棟後1週間程度時のチェック
検査内容	H管柱種類
コメント	集成材
コメント詳細	一般的材料です。問題ありません。

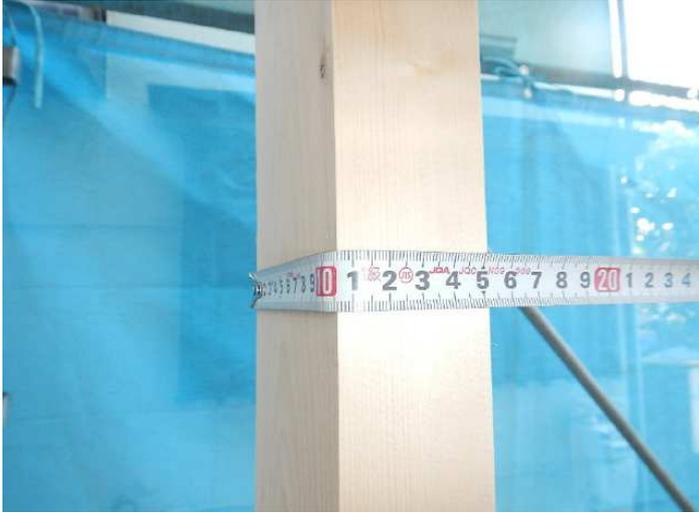
写真番号	4.5.1
撮影日時	2015:06:24 16:13:36
写真名目	上棟後1週間程度時のチェック
検査内容	H間柱寸法
コメント	105×45ミリ
コメント詳細	一般的材料です。問題有りません。

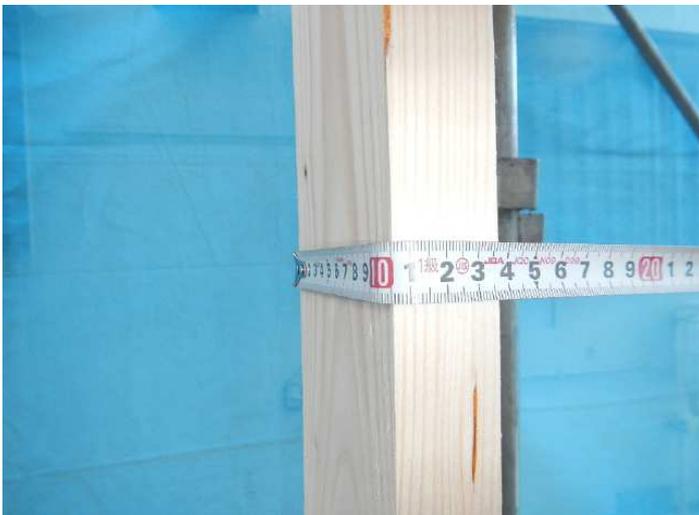
写真番号	4.5.2
撮影日時	2015:06:24 16:13:48
写真名目	上棟後1週間程度時のチェック
検査内容	H間柱寸法
コメント	105×30ミリ
コメント詳細	一般的材料です。問題有りません。

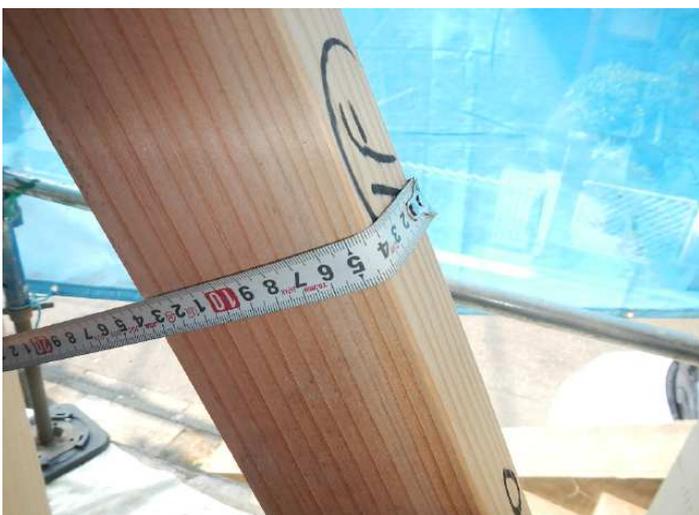
写真番号	4.6.1
撮影日時	2015:06:24 16:14:26
写真名目	上棟後1週間程度時のチェック
検査内容	Hスジカイ(耐力壁)の寸法
コメント	90×45ミリ
コメント詳細	一般的材料です。問題有りません。

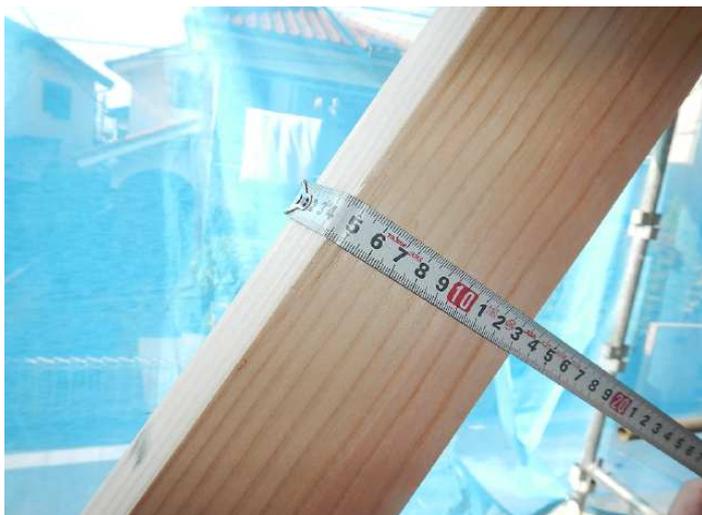
写真番号	4.6.2
撮影日時	2015:06:24 16:14:38
写真名目	上棟後1週間程度時のチェック
検査内容	Hスジカイ(耐力壁)の寸法
コメント	90×45ミリ
コメント詳細	一般的材料です。問題ありません。

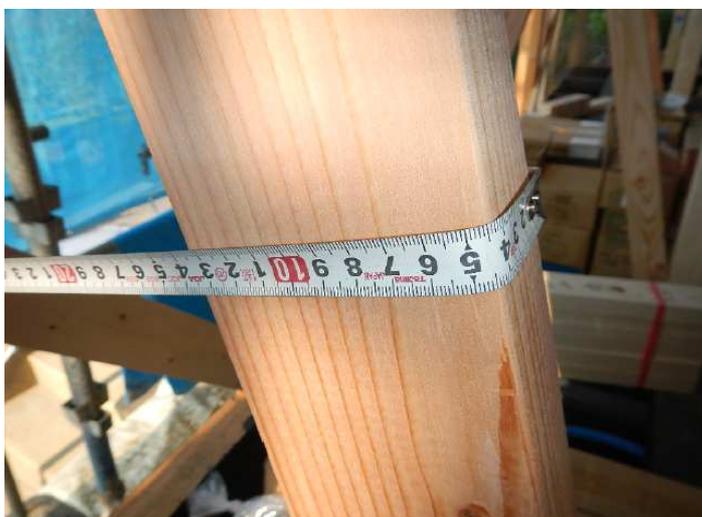
写真番号	4.6.3
撮影日時	2015:06:24 16:14:50
写真名目	上棟後1週間程度時のチェック
検査内容	Hスジカイ(耐力壁)の寸法
コメント	90×45ミリ
コメント詳細	一般的材料です。問題ありません。

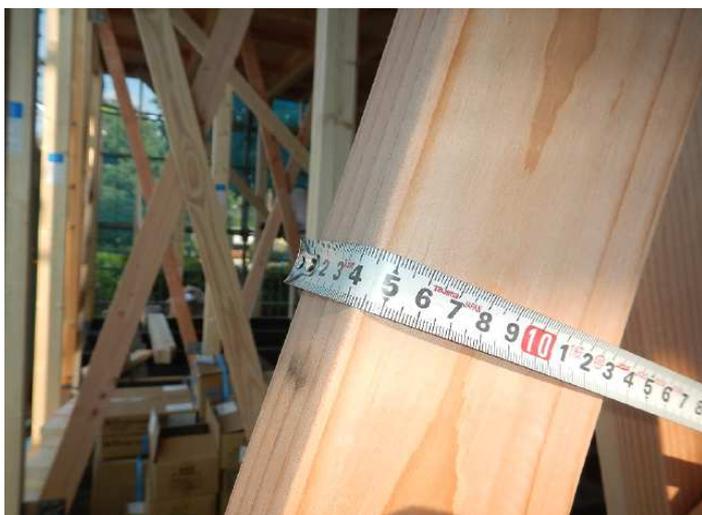
写真番号	4.6.4
撮影日時	2015:06:24 16:15:03
写真名目	上棟後1週間程度時のチェック
検査内容	Hスジカイ(耐力壁)の寸法
コメント	90×45ミリ
コメント詳細	一般的材料です。問題ありません。

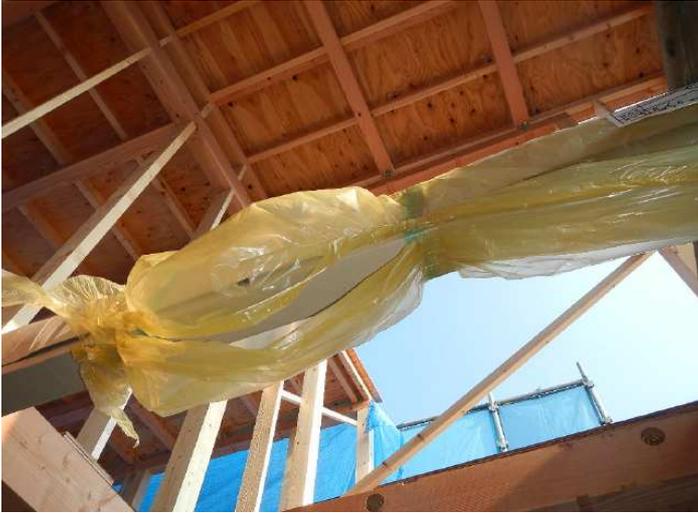
写真番号	4.7.1
撮影日時	2015:06:24 16:24:31
写真名目	上棟後1週間程度時のチェック
検査内容	H化粧柱等の養生
コメント	一般的な施工
コメント詳細	写真は一般的な養生方法です。問題ありません。

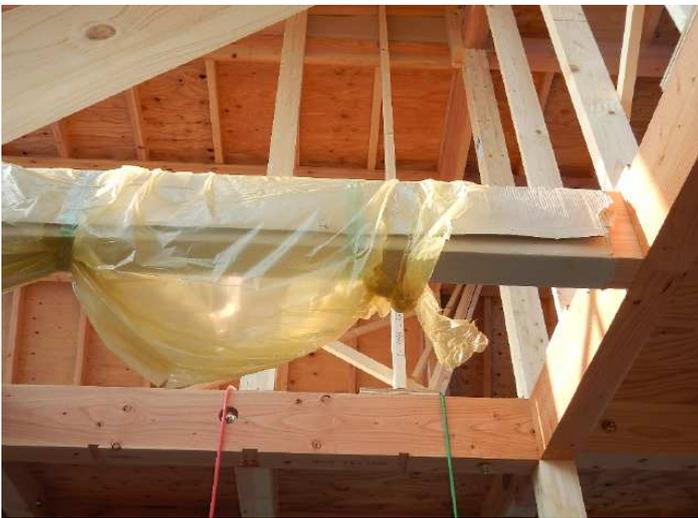
写真番号	4.7.2
撮影日時	2015:06:24 16:25:04
写真名目	上棟後1週間程度時のチェック
検査内容	H化粧柱等の養生
コメント	一般的な施工
コメント詳細	写真は一般的な養生方法です。問題ありません。

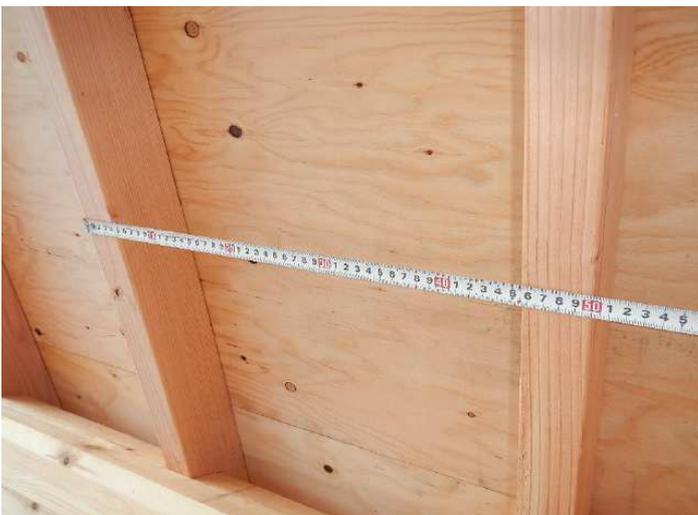
写真番号	4.8.1
撮影日時	2015:06:24 16:27:48
写真名目	上棟後1週間程度時のチェック
検査内容	H屋根タルキのピッチ
コメント	450ミリ程度
コメント詳細	一般的ピッチ(間隔)です。問題ありません。

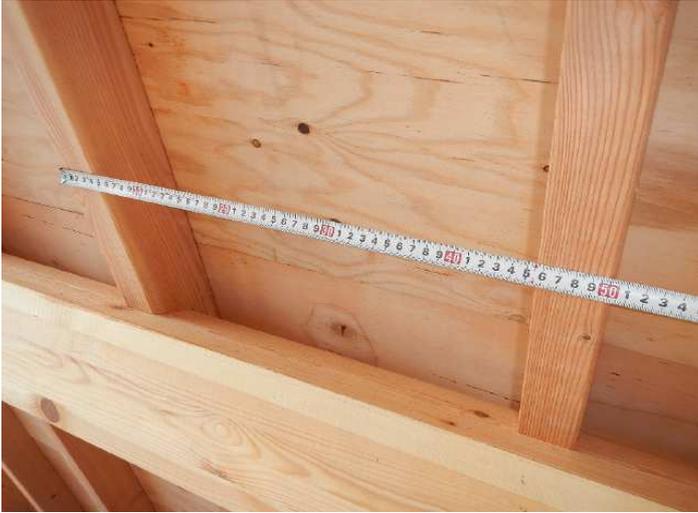
写真番号	4.8.2
撮影日時	2015:06:24 16:27:56
写真名目	上棟後1週間程度時のチェック
検査内容	H屋根タルキのピッチ
コメント	450ミリ程度
コメント詳細	一般的ピッチ(間隔)です。問題有りません。

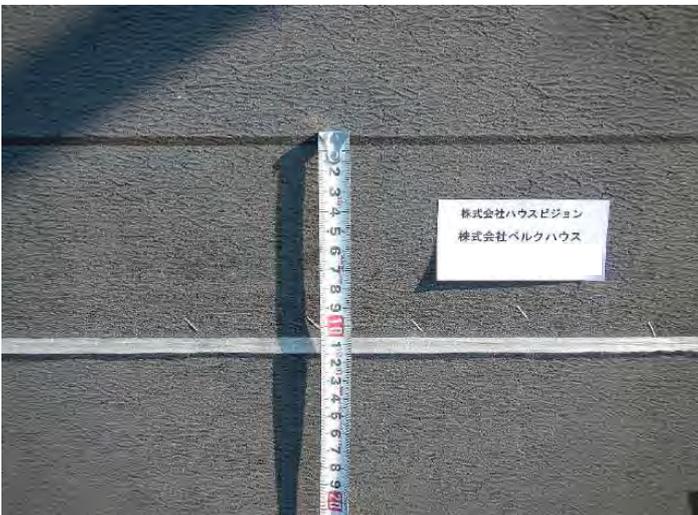
写真番号	4.9.1
撮影日時	2015:06:24 15:48:12
写真名目	上棟後1週間程度時のチェック
検査内容	屋根下地ルーフィングの重ね長さ
コメント	100ミリ以上(上下)
コメント詳細	適切で一般的な施工状態です。

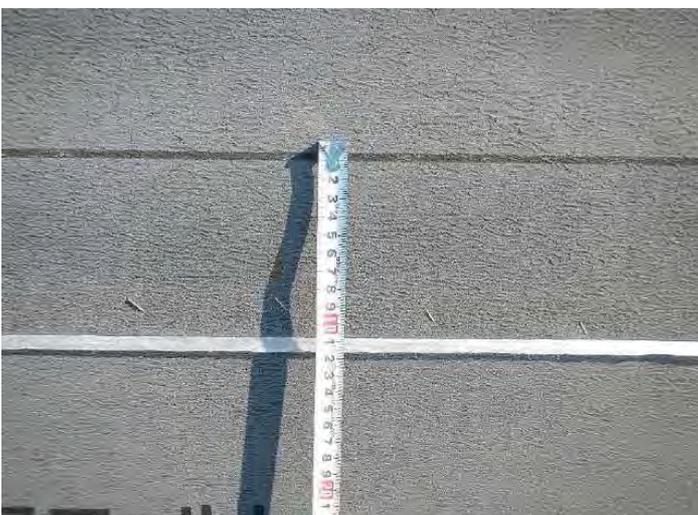
写真番号	4.9.2
撮影日時	2015:06:24 15:48:34
写真名目	上棟後1週間程度時のチェック
検査内容	屋根下地ルーフィングの重ね長さ
コメント	100ミリ以上(上下)
コメント詳細	適切で一般的な施工状態です。

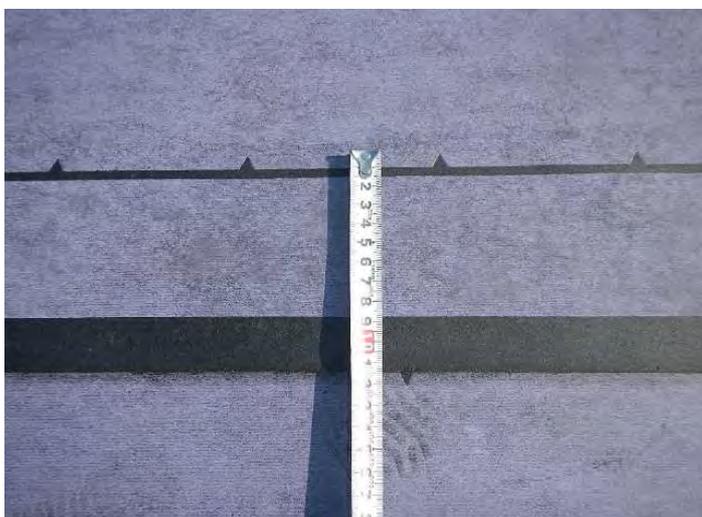
写真番号	4.9.4
撮影日時	2015:06:24 16:00:49
写真名目	上棟後1週間程度時のチェック
検査内容	屋根下地ルーフィングの重ね長さ
コメント	100ミリ以上(上下)
コメント詳細	適切で一般的な施工状態です。

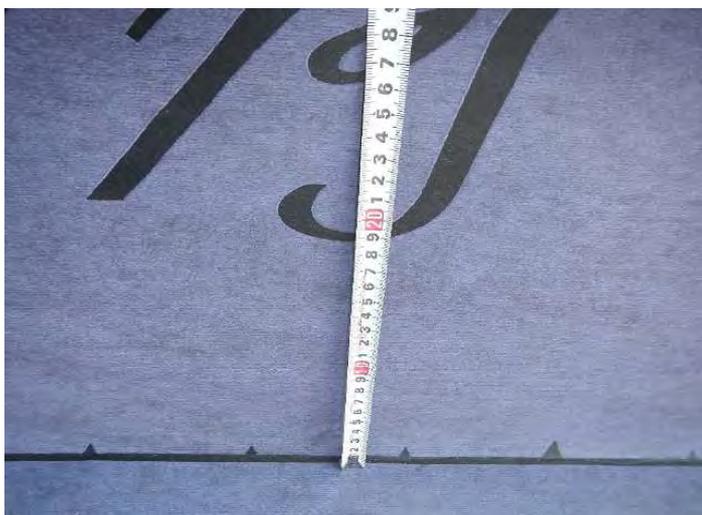
写真番号	4.10.1
撮影日時	2015:06:24 15:59:38
写真名目	上棟後1週間程度時のチェック
検査内容	ルーフィングの立ち上げ高さ
コメント	250ミリ以上
コメント詳細	適切で一般的な施工状態です。

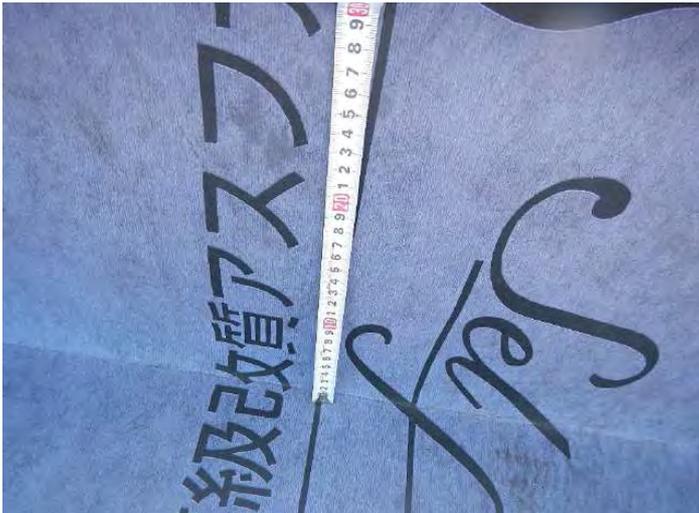
写真番号	4.10.2
撮影日時	2015:06:24 15:59:50
写真名目	上棟後1週間程度時のチェック
検査内容	ルーフィングの立ち上げ高さ
コメント	250ミリ以上
コメント詳細	適切で一般的な施工状態です。

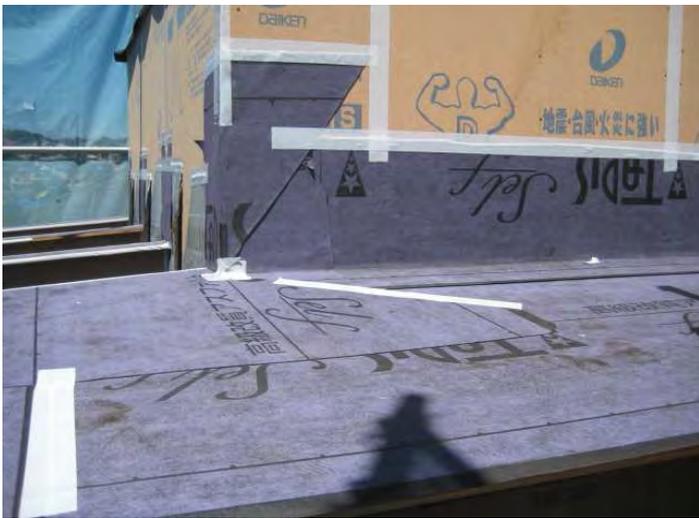
写真番号	4.11.1
撮影日時	2015:07:22 10:38:18
写真名目	上棟後1週間程度時のチェック
検査内容	H屋根下地ルーフィングの施工状態
コメント	一般的な施工
コメント詳細	適切で一般的な施工状態です。

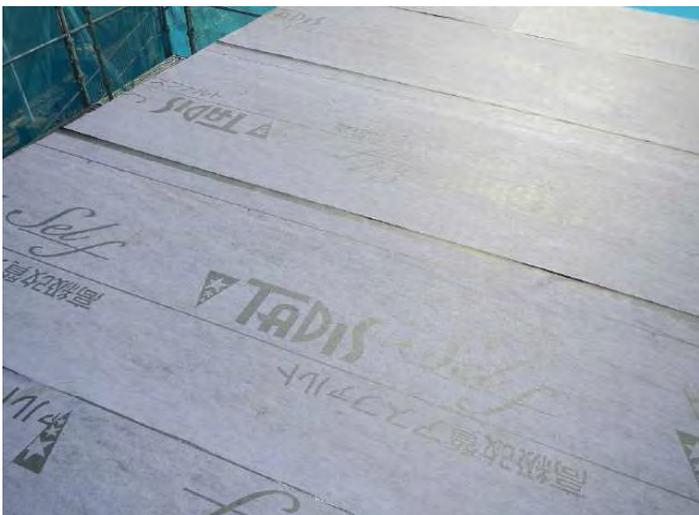
写真番号	4.11.2
撮影日時	2015:06:24 16:01:30
写真名目	上棟後1週間程度時のチェック
検査内容	H屋根下地ルーフィングの施工状態
コメント	一般的な施工
コメント詳細	適切で一般的な施工状態です。

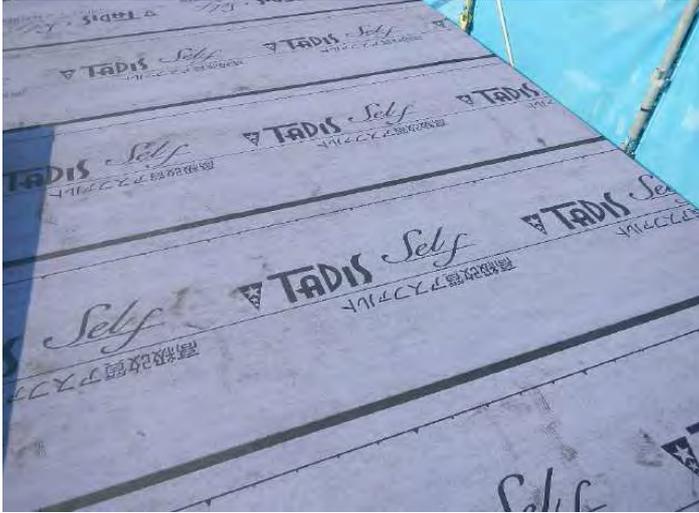
写真番号	4.11.3
撮影日時	2015:06:24 16:01:38
写真名目	上棟後1週間程度時のチェック
検査内容	H屋根下地ルーフィングの施工状態
コメント	一般的な施工
コメント詳細	適切で一般的な施工状態です。

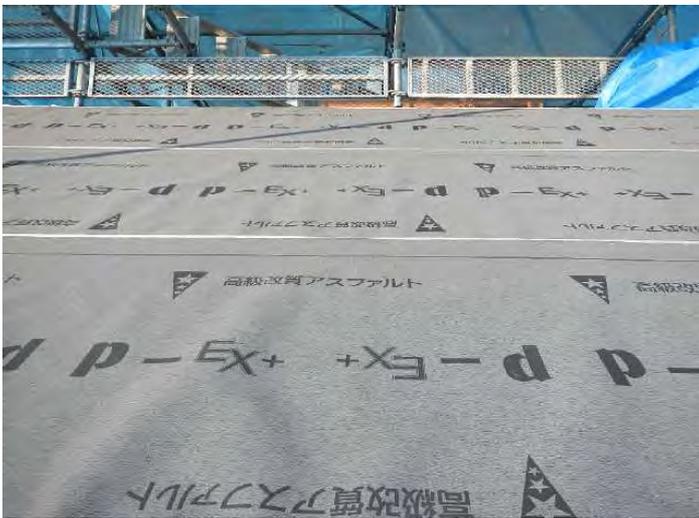
写真番号	4.11.4
撮影日時	2015:06:24 16:01:50
写真名目	上棟後1週間程度時のチェック
検査内容	H屋根下地ルーフィングの施工状態
コメント	一般的な施工
コメント詳細	適切で一般的な施工状態です。

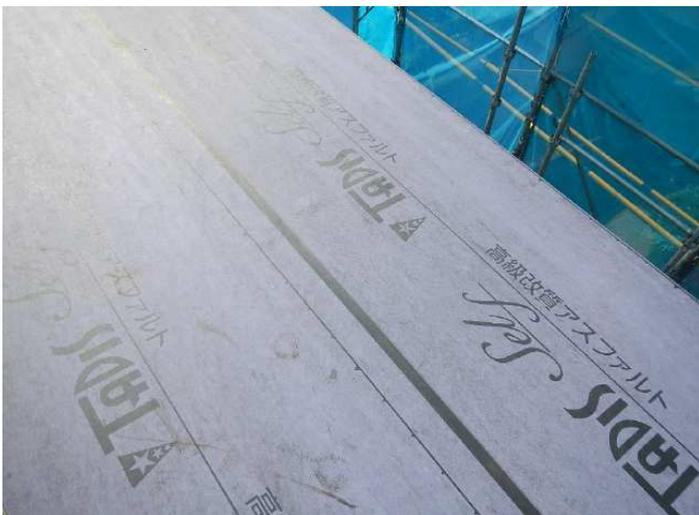
写真番号	4.11.5
撮影日時	2015:06:24 16:01:58
写真名目	上棟後1週間程度時のチェック
検査内容	H屋根下地ルーフィングの施工状態
コメント	一般的な施工
コメント詳細	適切で一般的な施工状態です。

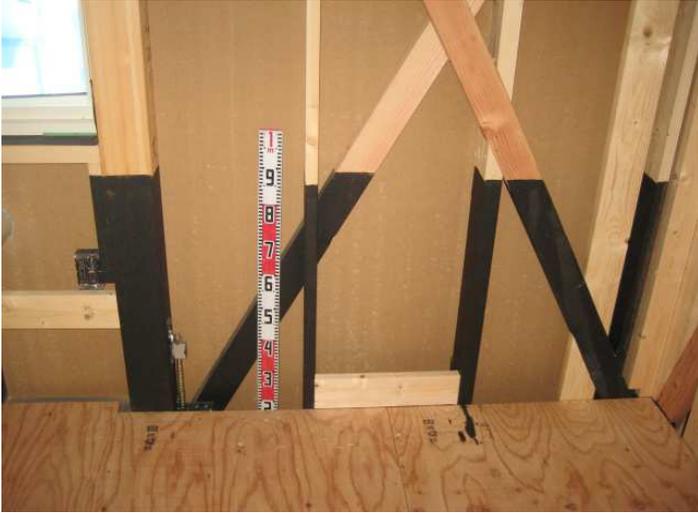
写真番号	4.12.1
撮影日時	2015:07:22 10:26:21
写真名目	上棟後1週間程度時のチェック
検査内容	防蟻処理の施工
コメント	GLから1メートル以上
コメント詳細	写真の部分はGLから1メートル以上に処理がされています。良好で、問題有りません。

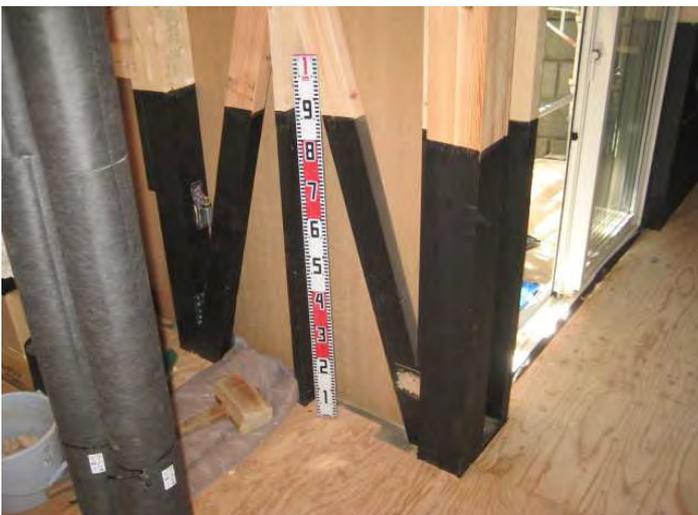
写真番号	4.12.3
撮影日時	2015:07:22 10:26:51
写真名目	上棟後1週間程度時のチェック
検査内容	防蟻処理の施工
コメント	GLから1メートル以上
コメント詳細	写真の部分はGLから1メートル以上に処理がされています。良好で、問題有りません。

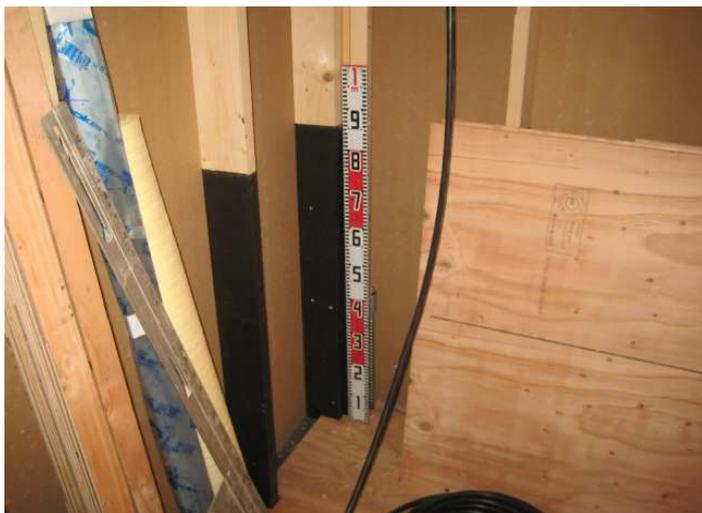
写真番号	4.12.4
撮影日時	2015:07:22 10:27:32
写真名目	上棟後1週間程度時のチェック
検査内容	防蟻処理の施工
コメント	GLから1メートル以上
コメント詳細	写真の部分はGLから1メートル以上に処理がされています。良好で、問題有りません。

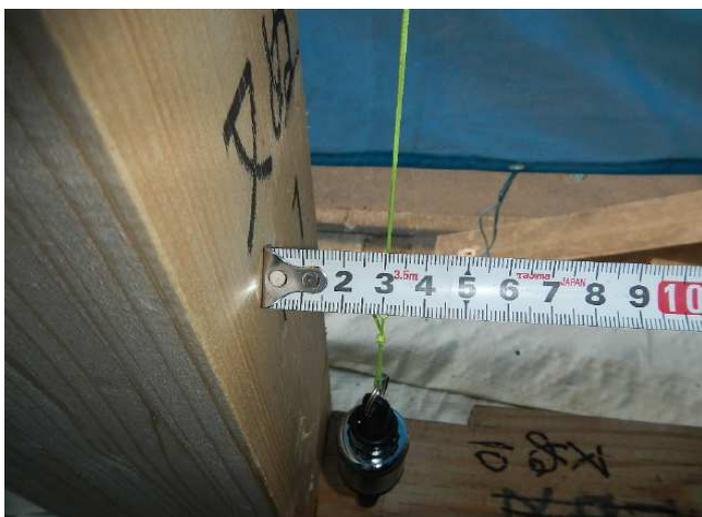
写真番号	4.13.1
撮影日時	2015:06:24 16:16:54
写真名目	上棟後1週間程度時のチェック
検査内容	H垂直検査
コメント	1000分の1以下
コメント詳細	写真の下げ振り等で見える限りほぼ傾きは見られません。良好です。

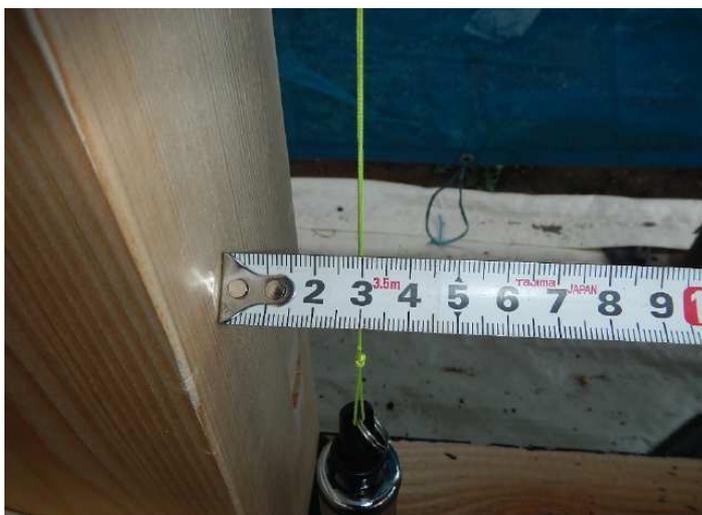
写真番号	4.13.2
撮影日時	2015:06:24 16:17:46
写真名目	上棟後1週間程度時のチェック
検査内容	H垂直検査
コメント	1000分の1以下
コメント詳細	写真の下げ振り等で見える限りほぼ傾きは見られません。良好です。

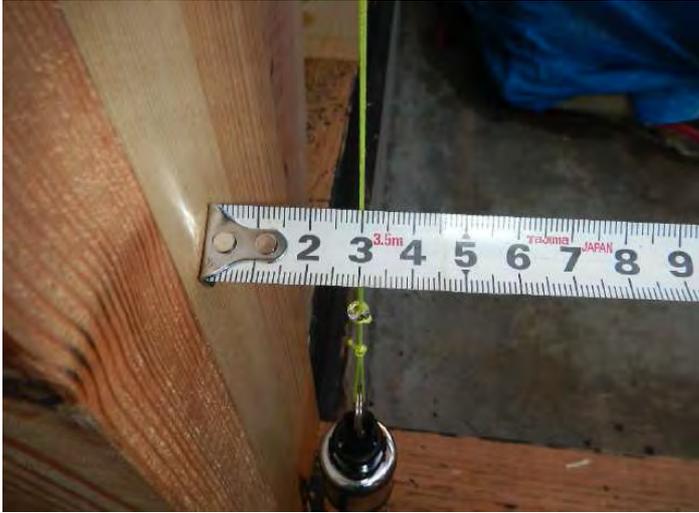
写真番号	4.13.3
撮影日時	2015:06:24 16:18:40
写真名目	上棟後1週間程度時のチェック
検査内容	H垂直検査
コメント	1000分の1以下
コメント詳細	写真の下げ振り等で見える限りほぼ傾きは見られません。良好です。

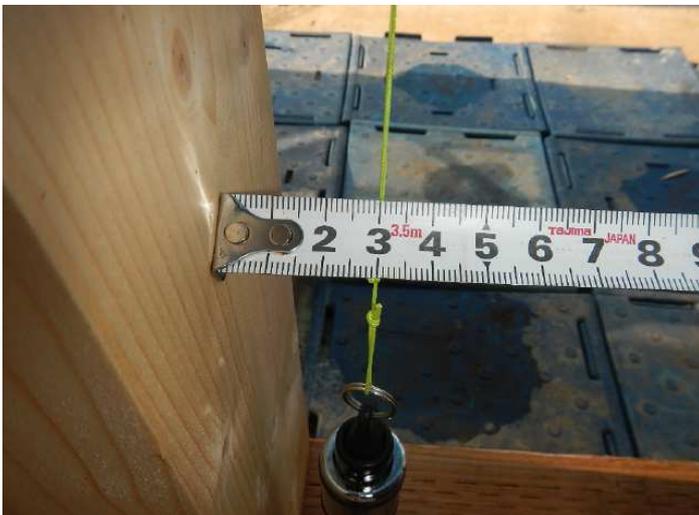
写真番号	4.13.4
撮影日時	2015:06:24 16:19:36
写真名目	上棟後1週間程度時のチェック
検査内容	H垂直検査
コメント	1000分の1以下
コメント詳細	写真の下げ振り等で見える限りほぼ傾きは見られません。良好です。

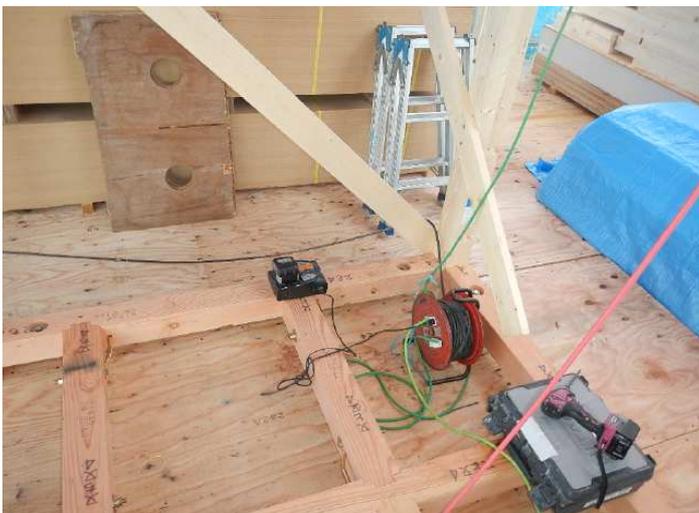
写真番号	4.14.1
撮影日時	2015:06:24 16:37:11
写真名目	上棟後1週間程度時のチェック
検査内容	H現状での清掃状況
コメント	工事中
コメント詳細	工事中です。問題有りません。

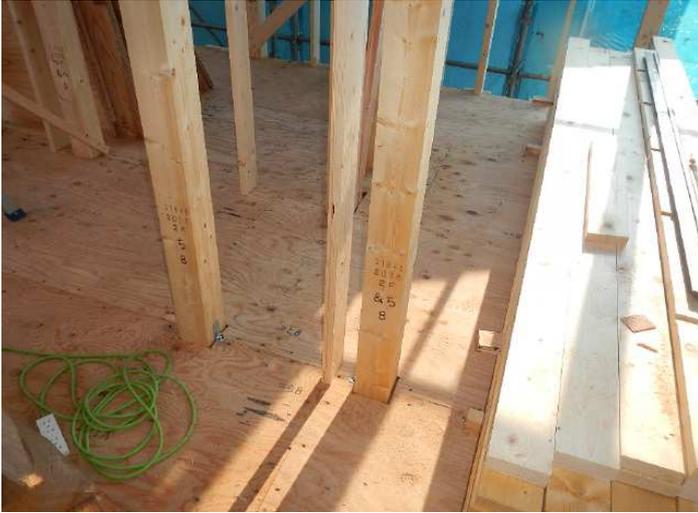
写真番号	4.14.2
撮影日時	2015:06:24 16:37:16
写真名目	上棟後1週間程度時のチェック
検査内容	H現場での清掃状況
コメント	工事中
コメント詳細	工事中です。問題ありません。
