# 住宅検査報告書

●● ●●様邸

下記の住宅に関して、第三者住宅検査を行った結果をご報告します。  
※なお、以下は当社独自の項目に基づき検査を行うもので、検査結果において性能を保証、時間経過による変化がないことを保証するものではありません。  
建築基準法並びに設計図書を参照し、実際の工事が適切に行われているかを判断するものです。

住宅検査機関	株式会社家守りホールディングス		
所在地	東京都千代田区外神田6-5-4 偕楽ビル5階 印		
TEL及びFAX	03-6860-0087／03-6860-0088		
検査員	一級建築士	家守り 太郎	印

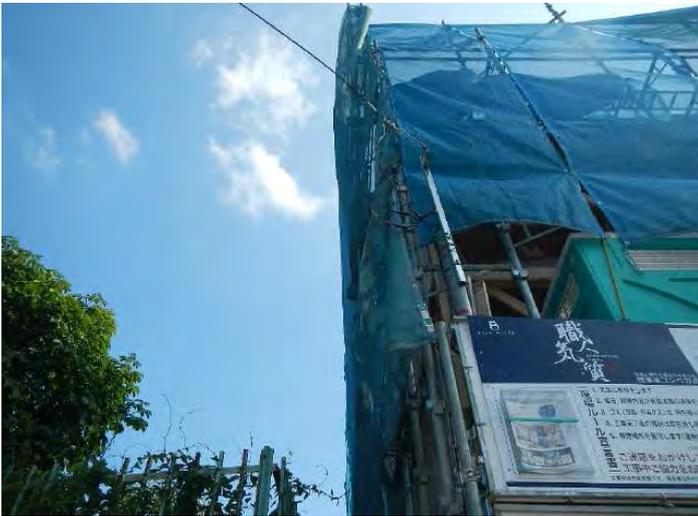
写真番号	4.15.1
撮影日時	2015:06:24 15:32:21
写真名目	上棟後1週間程度時のチェック
検査内容	H現場の安全管理及び隣地対策
コメント	問題の無い安全管理状態、隣地対策
コメント詳細	適切な安全管理、隣地対策が取られています。

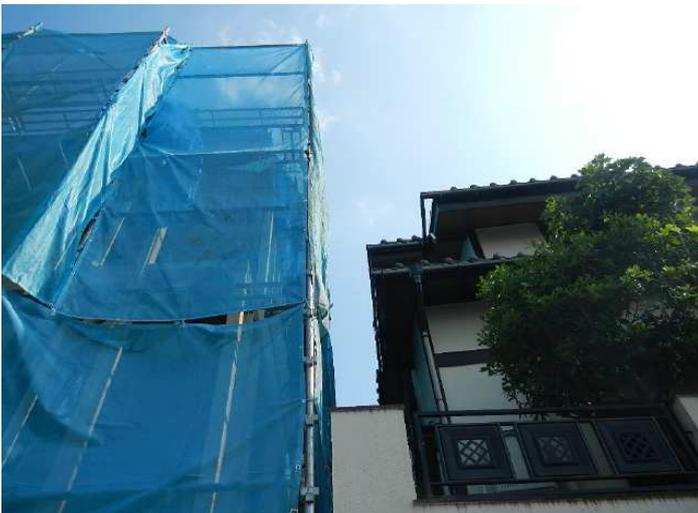
写真番号	4.15.2
撮影日時	2015:06:24 15:32:47
写真名目	上棟後1週間程度時のチェック
検査内容	H現場の安全管理及び隣地対策
コメント	問題の無い安全管理状態、隣地対策
コメント詳細	適切な安全管理、隣地対策が取られています。

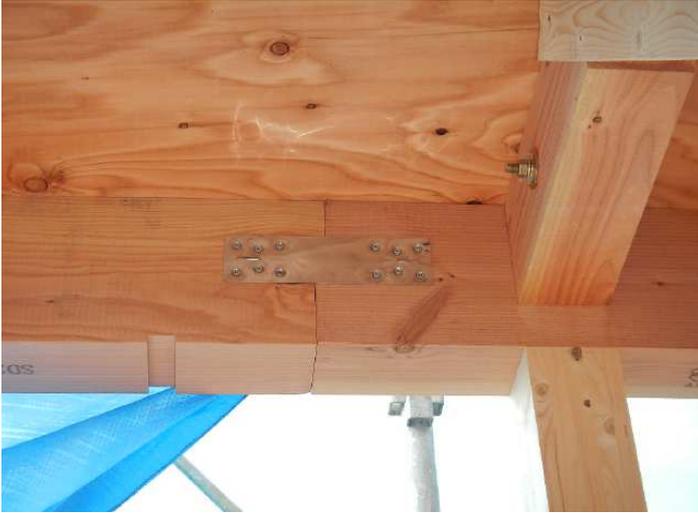
写真番号	5.1.1
撮影日時	2015:06:24 16:26:26
写真名目	上棟後2～3週間程度時のチェック
検査内容	H梁の連結金物
コメント	一般的な金物で適切に施工
コメント詳細	見る限り問題有りません。適切な金物で適切に連結されています。

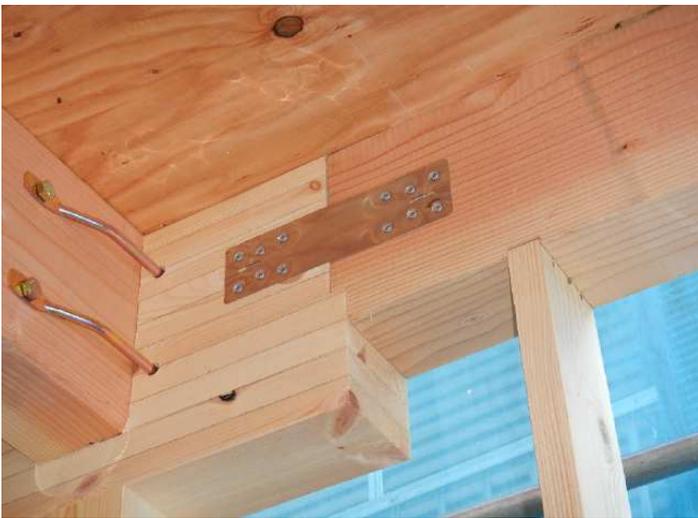
写真番号	5.1.2
撮影日時	2015:06:24 16:15:28
写真名目	上棟後2～3週間程度時のチェック
検査内容	H梁の連結金物
コメント	一般的な金物で適切に施工
コメント詳細	見る限り問題有りません。適切な金物で適切に連結されています。

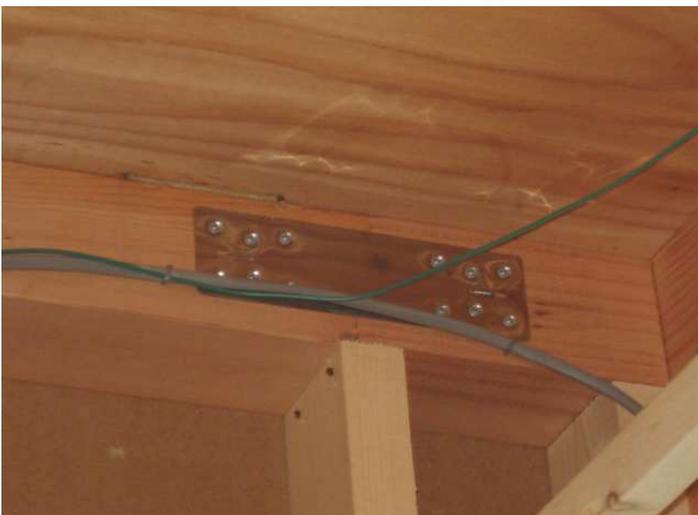
写真番号	5.1.3
撮影日時	2015:07:22 09:57:49
写真名目	上棟後2～3週間程度時のチェック
検査内容	H梁の連結金物
コメント	一般的な金物で適切に施工
コメント詳細	見る限り問題有りません。適切な金物で適切に連結されています。

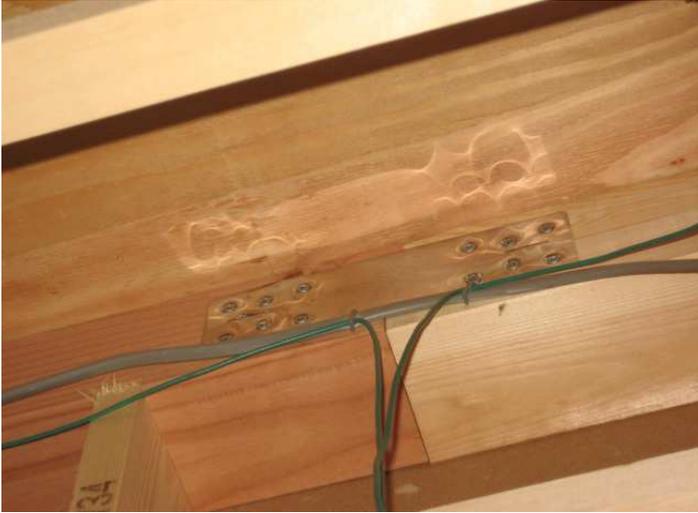
写真番号	5.1.4
撮影日時	2015:07:22 09:58:07
写真名目	上棟後2～3週間程度時のチェック
検査内容	H梁の連結金物
コメント	一般的な金物で適切に施工
コメント詳細	見る限り問題有りません。適切な金物で適切に連結されています。

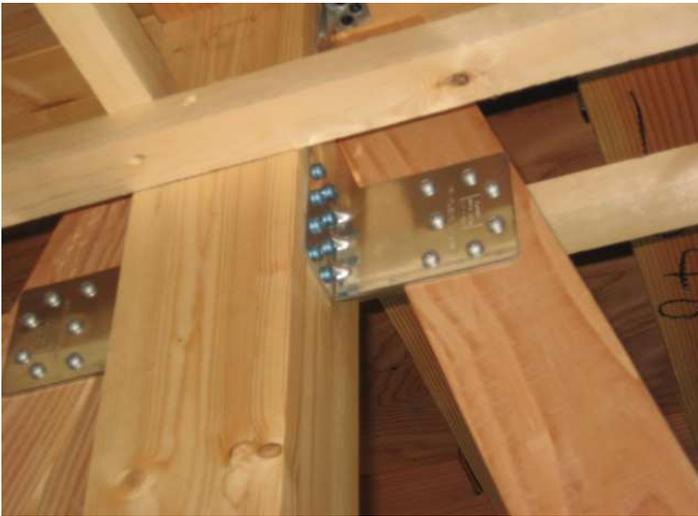
写真番号	5.2.1
撮影日時	2015:07:22 09:52:57
写真名目	上棟後2～3週間程度時のチェック
検査内容	Hスジカイプレートの施工状態
コメント	一般的な施工
コメント詳細	写真のプレートは、ビスで固定して有り問題有りません。

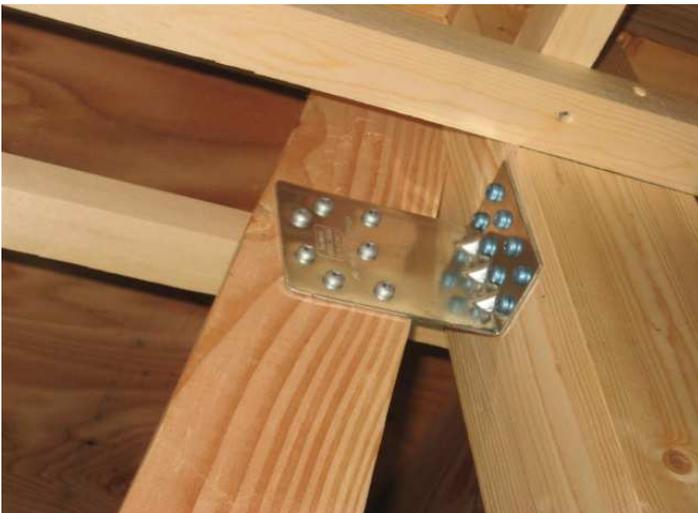
写真番号	5.2.2
撮影日時	2015:07:22 09:53:03
写真名目	上棟後2～3週間程度時のチェック
検査内容	Hスジカイプレートの施工状態
コメント	一般的な施工
コメント詳細	写真のプレートは、ビスで固定して有り問題有りません。

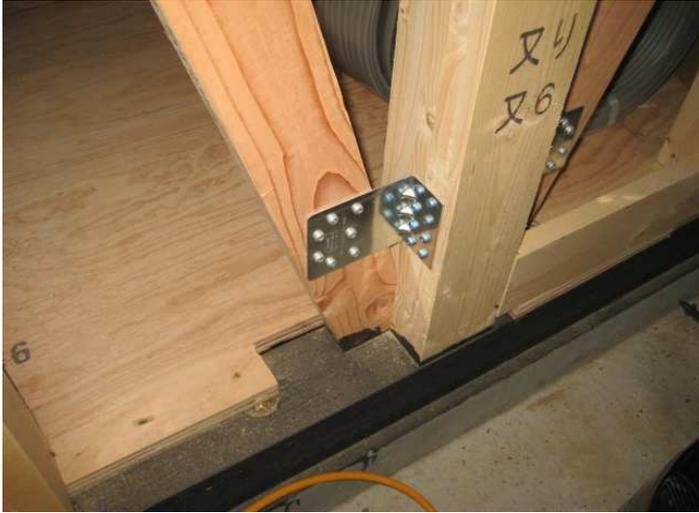
写真番号	5.2.3
撮影日時	2015:07:22 09:53:13
写真名目	上棟後2～3週間程度時のチェック
検査内容	Hスジカイプレートの施工状態
コメント	一般的な施工
コメント詳細	写真のプレートは、ビスで固定して有り問題有りません。

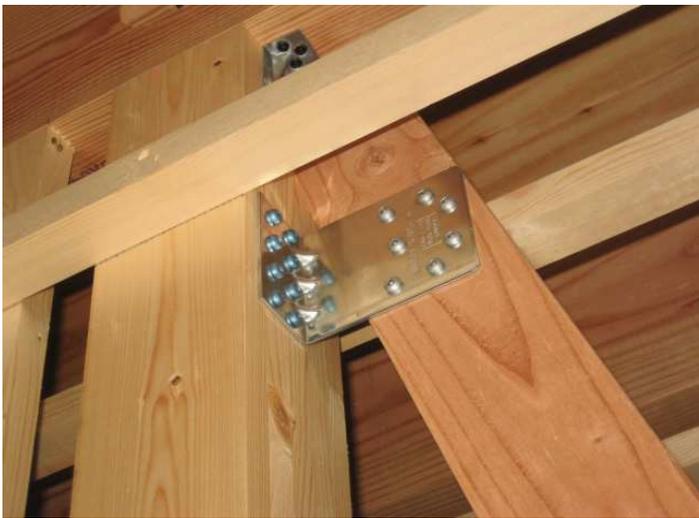
写真番号	5.2.4
撮影日時	2015:07:22 09:53:20
写真名目	上棟後2～3週間程度時のチェック
検査内容	Hスジカイプレートの施工状態
コメント	一般的な施工
コメント詳細	写真のプレートは、ビスで固定して有り問題有りません。

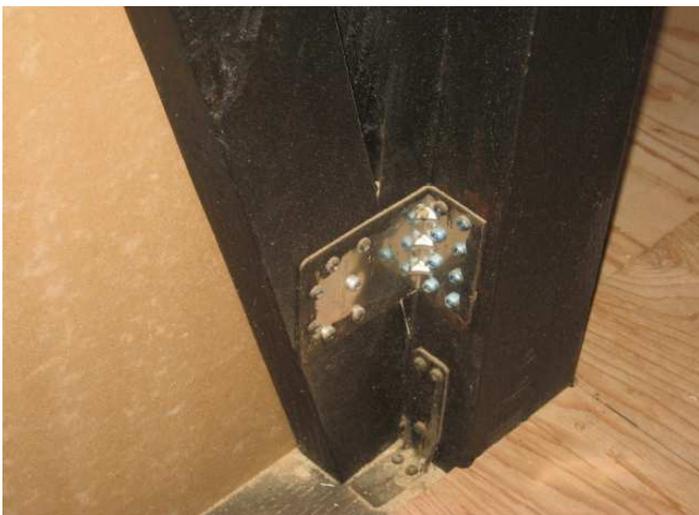
写真番号	5.2.5
撮影日時	2015:07:22 09:53:28
写真名目	上棟後2～3週間程度時のチェック
検査内容	Hスジカイプレートの施工状態
コメント	一般的な施工
コメント詳細	写真のプレートは、ビスで固定して有り問題有りません。

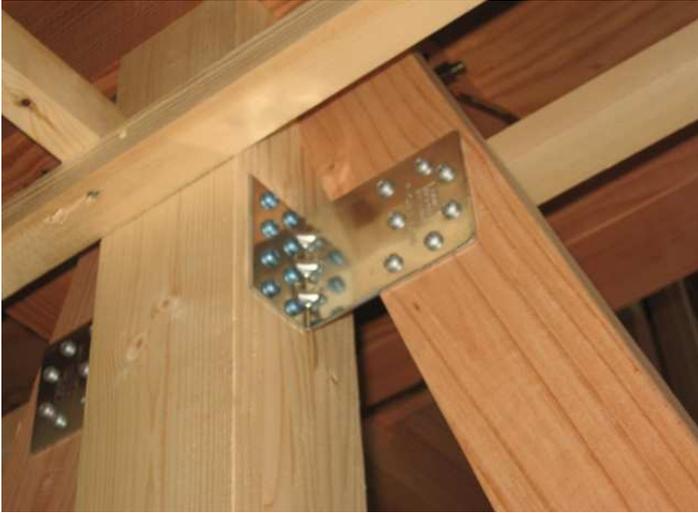
写真番号	5.2.6
撮影日時	2015:07:22 09:53:37
写真名目	上棟後2～3週間程度時のチェック
検査内容	Hスジカイクレートの施工状態
コメント	一般的な施工
コメント詳細	写真のプレートは、ビスで固定して有り問題有りません。

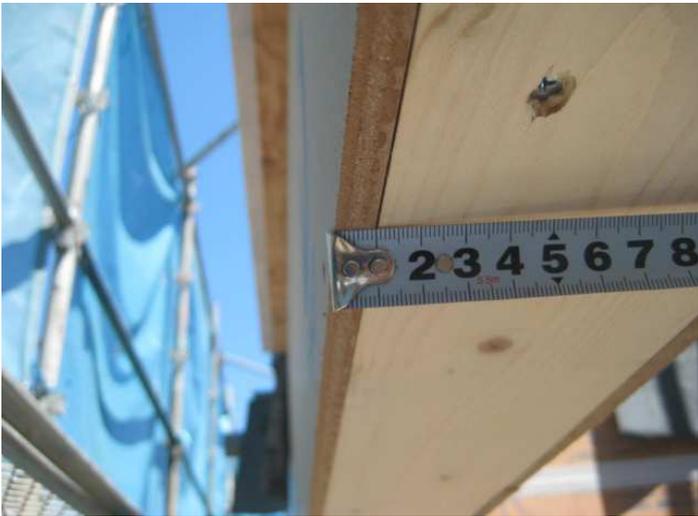
写真番号	5.3.1
撮影日時	2015:07:22 10:37:15
写真名目	上棟後2～3週間程度時のチェック
検査内容	H壁構造用合板の種類
コメント	9ミリ
コメント詳細	強度的に問題有りません。

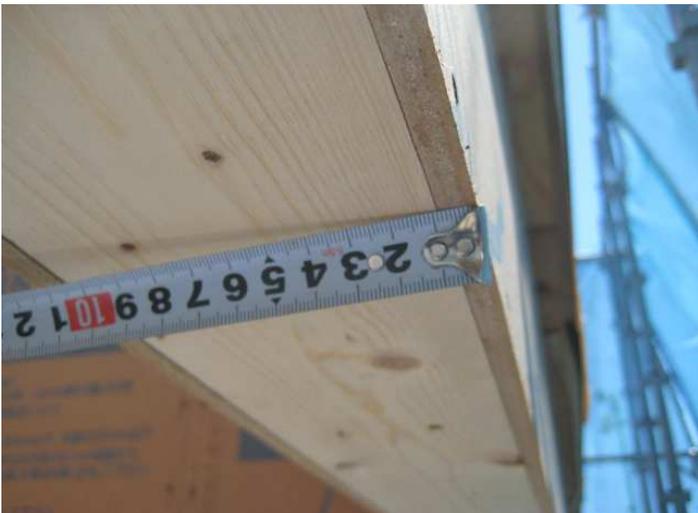
写真番号	5.3.2
撮影日時	2015:07:22 10:37:20
写真名目	上棟後2～3週間程度時のチェック
検査内容	H壁構造用合板の種類
コメント	9ミリ
コメント詳細	強度的に問題有りません。

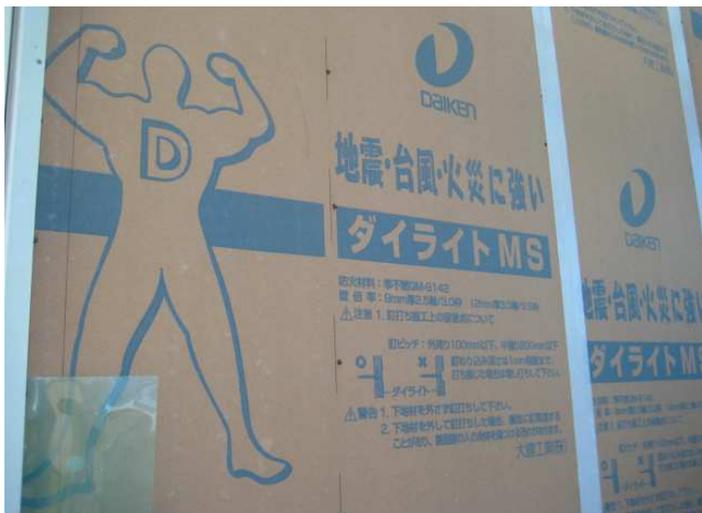
写真番号	5.4.1
撮影日時	2015.07.22 10:28:39
写真名目	上棟後2～3週間程度時のチェック
検査内容	H壁構造用合板の環境性能
コメント	F☆☆☆☆
コメント詳細	設計図書通りの仕様で問題ありません。

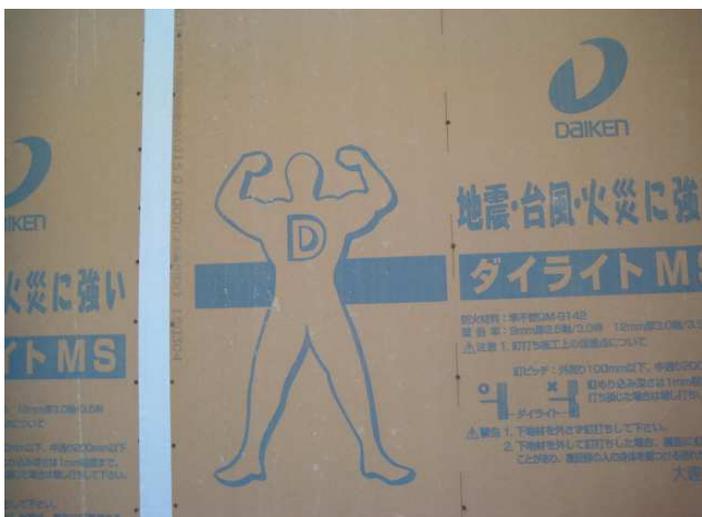
写真番号	5.4.2
撮影日時	2015.07.22 10:28:44
写真名目	上棟後2～3週間程度時のチェック
検査内容	H壁構造用合板の環境性能
コメント	F☆☆☆☆
コメント詳細	設計図書通りの仕様で問題ありません。

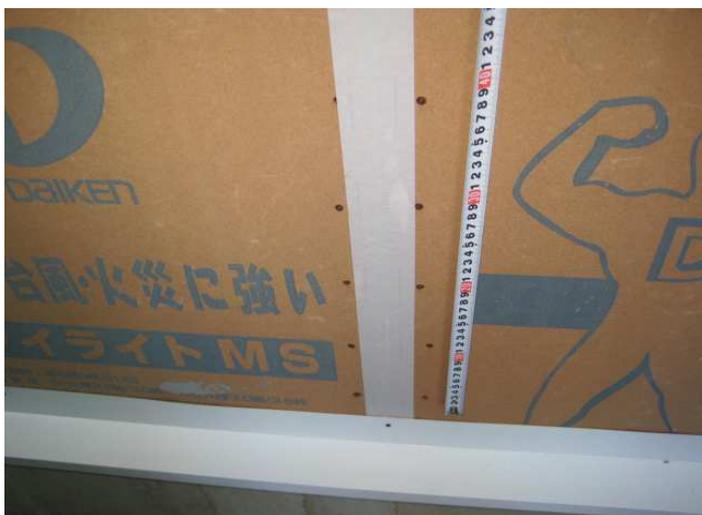
写真番号	5.5.1
撮影日時	2015.07.22 10:29:11
写真名目	上棟後2～3週間程度時のチェック
検査内容	壁構造用合板の釘ピッチ
コメント	100ミリ程度(耐力壁外周部)
コメント詳細	ピッチ(間隔)も狭く耐力的にも十分と判断します。

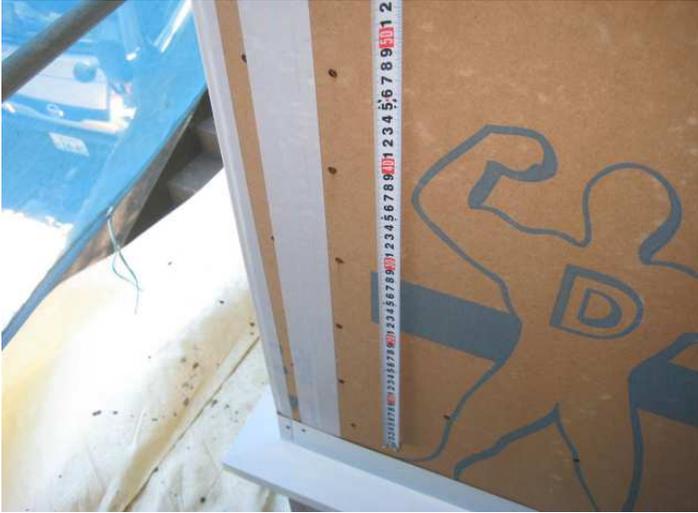
写真番号	5.5.2
撮影日時	2015:07:22 10:30:31
写真名目	上棟後2~3週間程度時のチェック
検査内容	壁構造用合板の釘ピッチ
コメント	100ミリ程度(耐力壁外周部)
コメント詳細	ピッチ(間隔)も狭く耐力的にも十分と判断します。

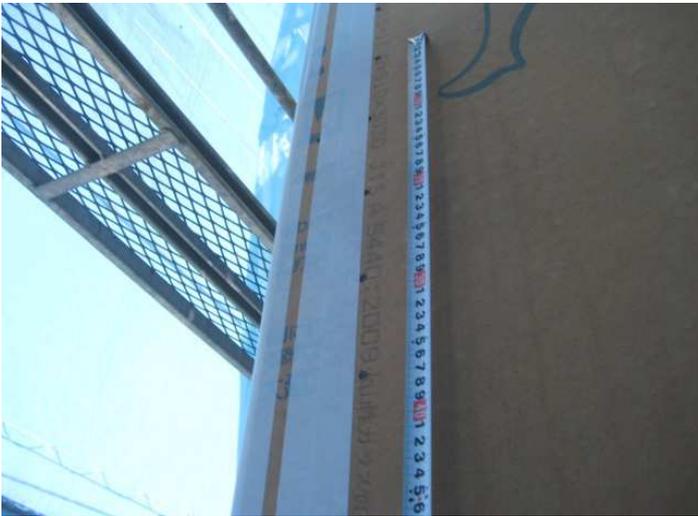
写真番号	5.5.3
撮影日時	2015:07:22 10:30:36
写真名目	上棟後2~3週間程度時のチェック
検査内容	壁構造用合板の釘ピッチ
コメント	100ミリ程度(耐力壁外周部)
コメント詳細	ピッチ(間隔)も狭く耐力的にも十分と判断します。

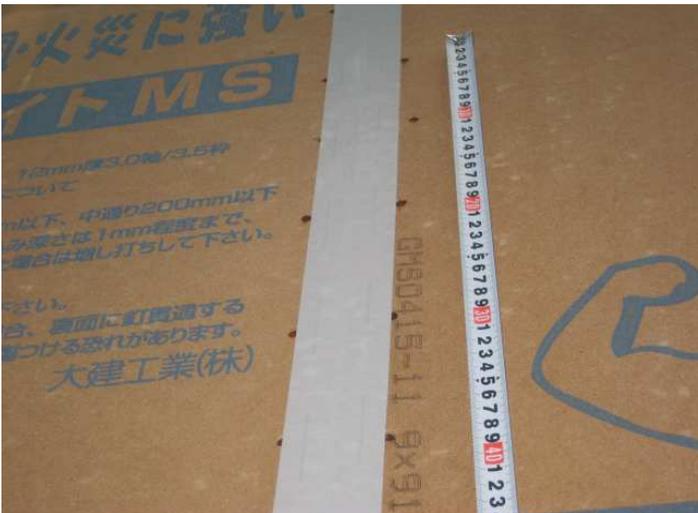
写真番号	5.5.4
撮影日時	2015:07:22 10:31:01
写真名目	上棟後2~3週間程度時のチェック
検査内容	壁構造用合板の釘ピッチ
コメント	100ミリ程度(耐力壁外周部)
コメント詳細	ピッチ(間隔)も狭く耐力的にも十分と判断します。

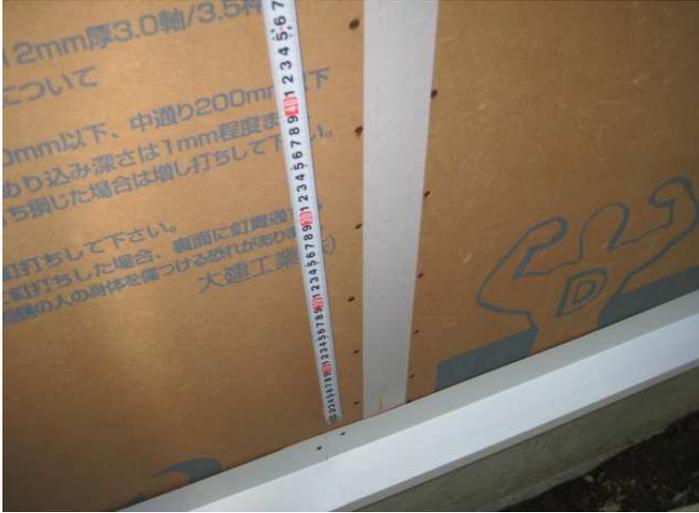
写真番号	5.5.5
撮影日時	2015:07:22 10:31:16
写真名目	上棟後2~3週間程度時のチェック
検査内容	壁構造用合板の釘ピッチ
コメント	100ミリ程度(耐力壁外周部)
コメント詳細	ピッチ(間隔)も狭く耐力的にも十分と判断します。

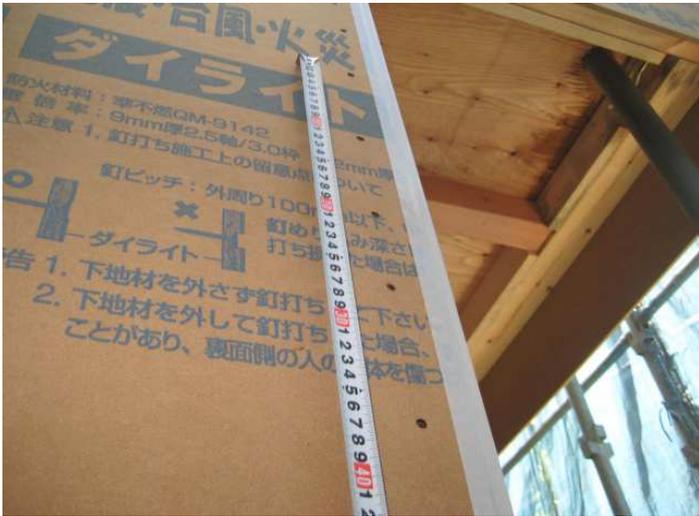
写真番号	5.5.6
撮影日時	2015:07:22 10:31:25
写真名目	上棟後2~3週間程度時のチェック
検査内容	壁構造用合板の釘ピッチ
コメント	100ミリ程度(耐力壁外周部)
コメント詳細	ピッチ(間隔)も狭く耐力的にも十分と判断します。

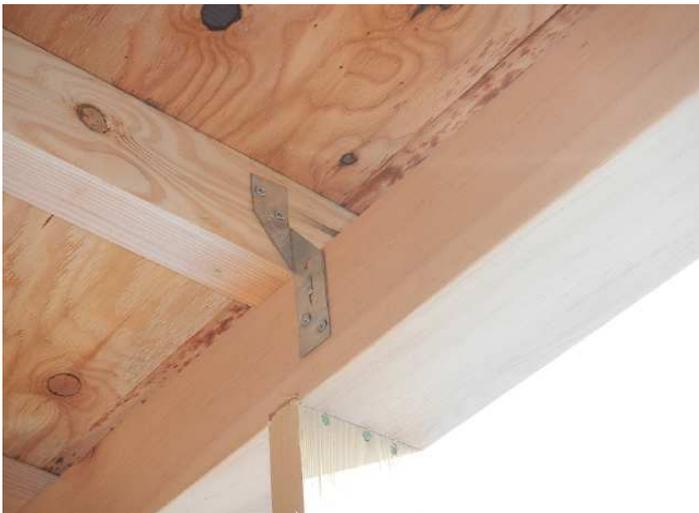
写真番号	5.6.1
撮影日時	2015:06:24 16:31:10
写真名目	上棟後2~3週間程度時のチェック
検査内容	Hひねり金物
コメント	一般的な施工
コメント詳細	適切で一般的な施工状態です。

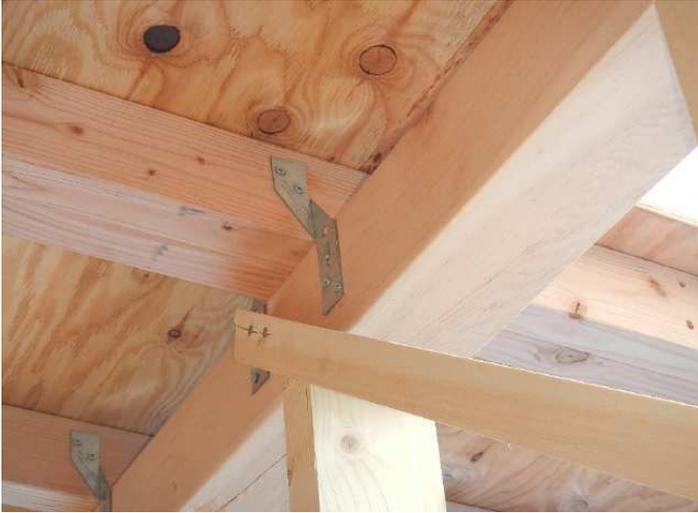
写真番号	5.6.2
撮影日時	2015:06:24 16:31:14
写真名目	上棟後2～3週間程度時のチェック
検査内容	Hひねり金物
コメント	一般的な施工
コメント詳細	適切で一般的な施工状態です。

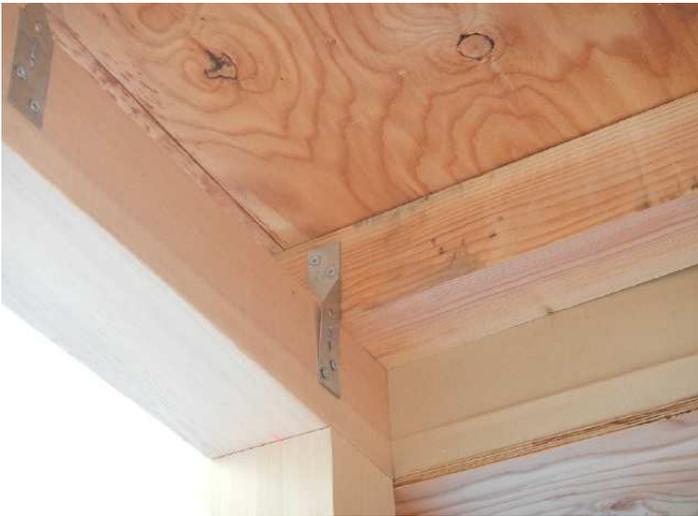
写真番号	5.6.3
撮影日時	2015:06:24 16:31:25
写真名目	上棟後2～3週間程度時のチェック
検査内容	Hひねり金物
コメント	一般的な施工
コメント詳細	適切で一般的な施工状態です。

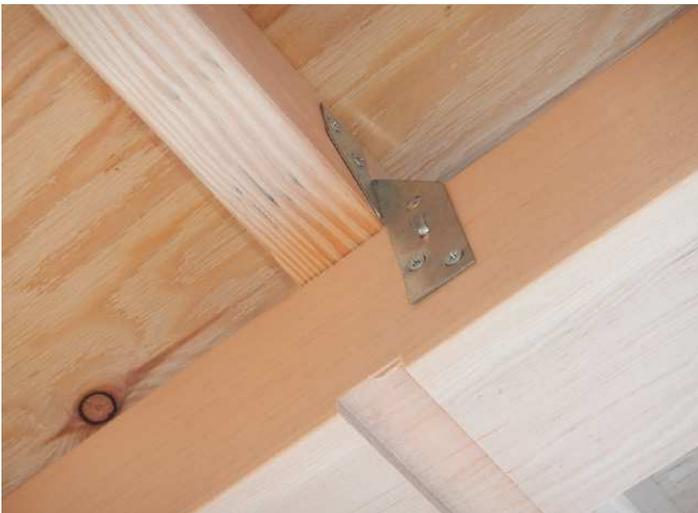
写真番号	5.6.4
撮影日時	2015:06:24 16:31:33
写真名目	上棟後2～3週間程度時のチェック
検査内容	Hひねり金物
コメント	一般的な施工
コメント詳細	適切で一般的な施工状態です。

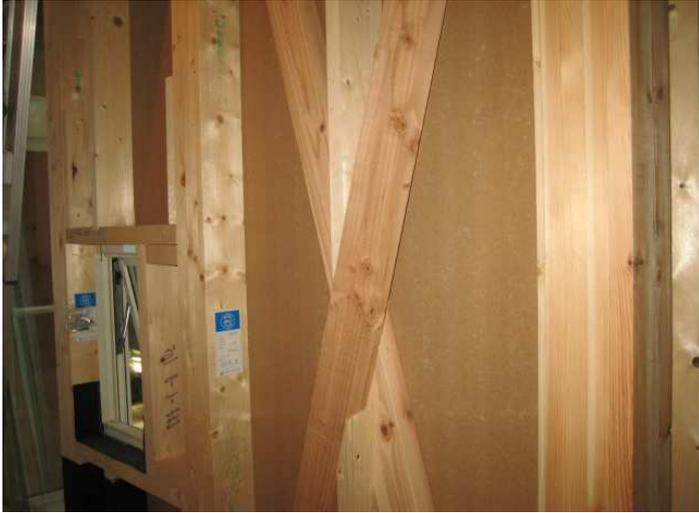
写真番号	5.7.1
撮影日時	2015:07:22 10:00:45
写真名目	上棟後2～3週間程度時のチェック
検査内容	Hスジカイ及び面材耐力壁の施工状態
コメント	一般的な施工(スジカイ施工) 適切に施工されています。
コメント詳細

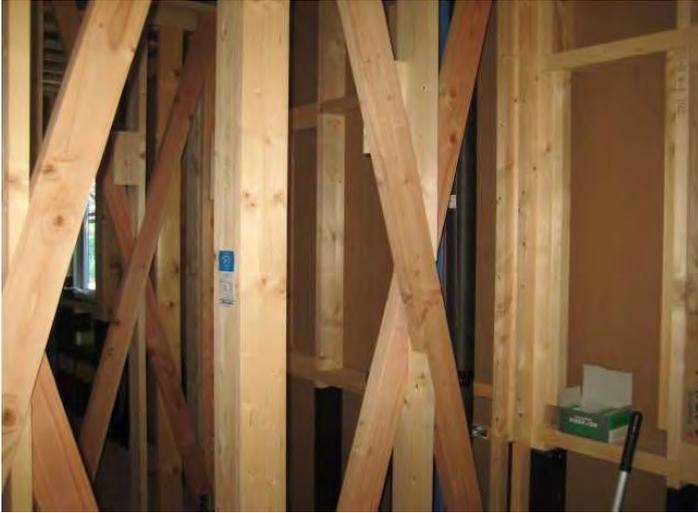
写真番号	5.7.4
撮影日時	2015:07:22 10:01:12
写真名目	上棟後2～3週間程度時のチェック
検査内容	Hスジカイ及び面材耐力壁の施工状態
コメント	一般的な施工(スジカイ施工) 適切に施工されています。
コメント詳細

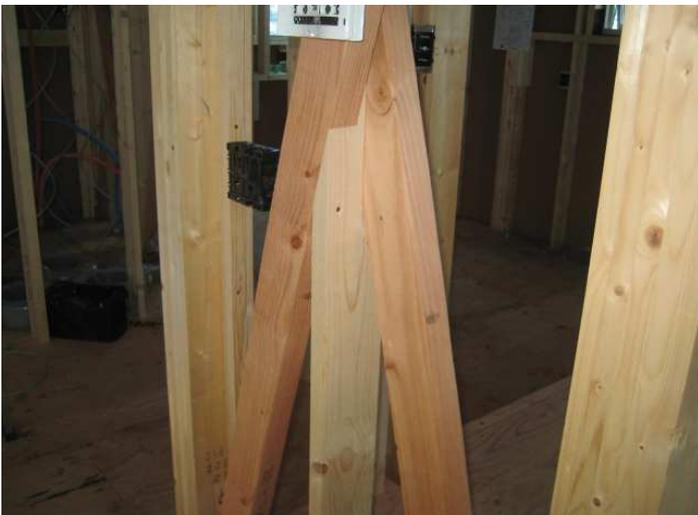
写真番号	5.7.5
撮影日時	2015:07:22 10:16:03
写真名目	上棟後2～3週間程度時のチェック
検査内容	Hスジカイ及び面材耐力壁の施工状態
コメント	一般的な施工(スジカイ施工) 適切に施工されています。
コメント詳細

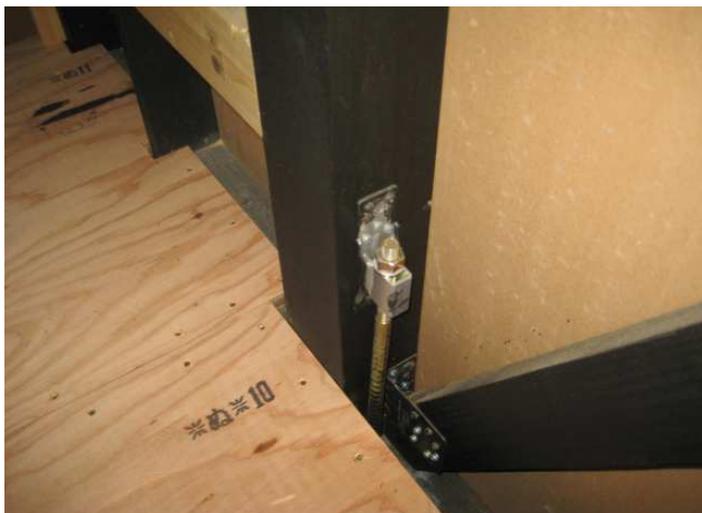
写真番号	5.8.1
撮影日時	2015:07:22 09:49:44
写真名目	上棟後2～3週間程度時のチェック
検査内容	Hホールダウン金物の施工状態
コメント	一般的な施工
コメント詳細	適切で一般的な施工状態です。

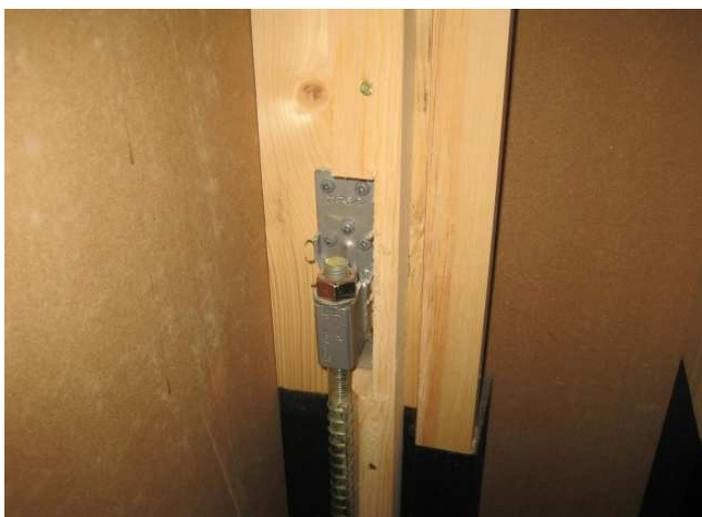
写真番号	5.8.2
撮影日時	2015:07:22 09:50:03
写真名目	上棟後2～3週間程度時のチェック
検査内容	Hホールダウン金物の施工状態
コメント	一般的な施工
コメント詳細	適切で一般的な施工状態です。

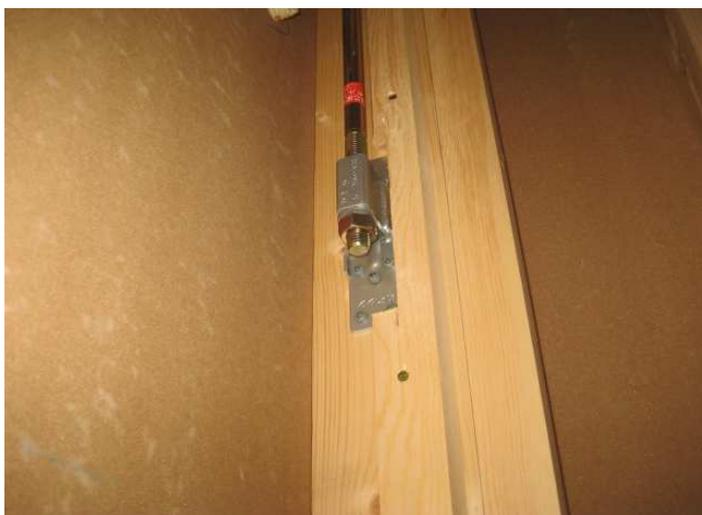
写真番号	5.8.3
撮影日時	2015:07:22 09:50:08
写真名目	上棟後2～3週間程度時のチェック
検査内容	Hホールダウン金物の施工状態
コメント	一般的な施工
コメント詳細	適切で一般的な施工状態です。

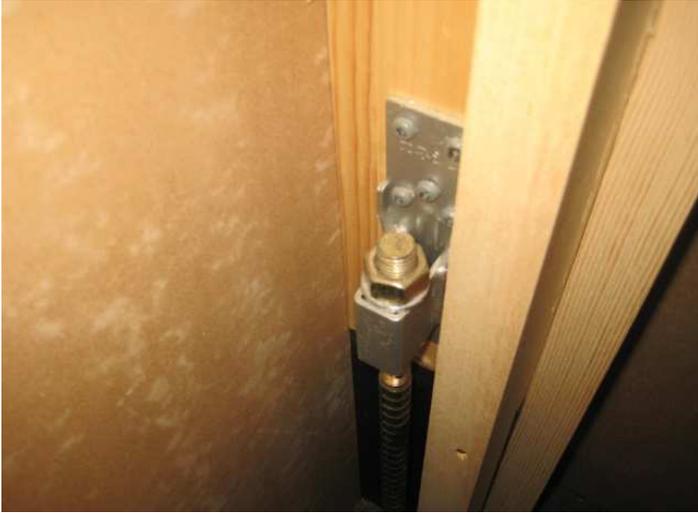
写真番号	5.8.4
撮影日時	2015:07:22 09:50:26
写真名目	上棟後2～3週間程度時のチェック
検査内容	Hホールダウン金物の施工状態
コメント	一般的な施工
コメント詳細	適切で一般的な施工状態です。

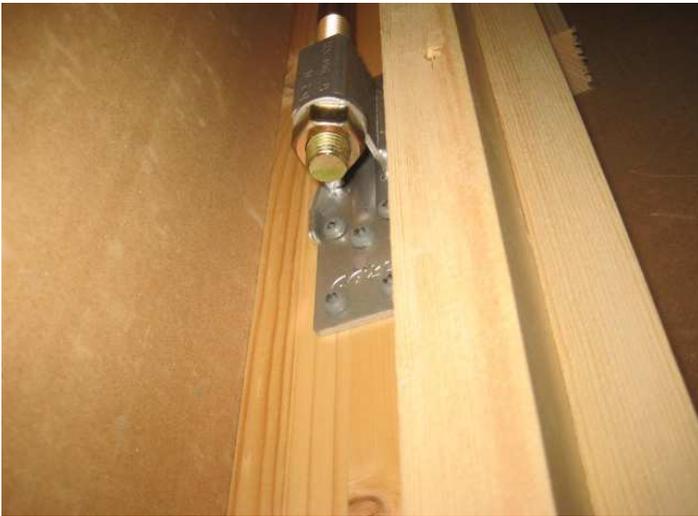
写真番号	5.8.5
撮影日時	2015:07:22 09:50:33
写真名目	上棟後2～3週間程度時のチェック
検査内容	Hホールダウン金物の施工状態
コメント	一般的な施工
コメント詳細	適切で一般的な施工状態です。

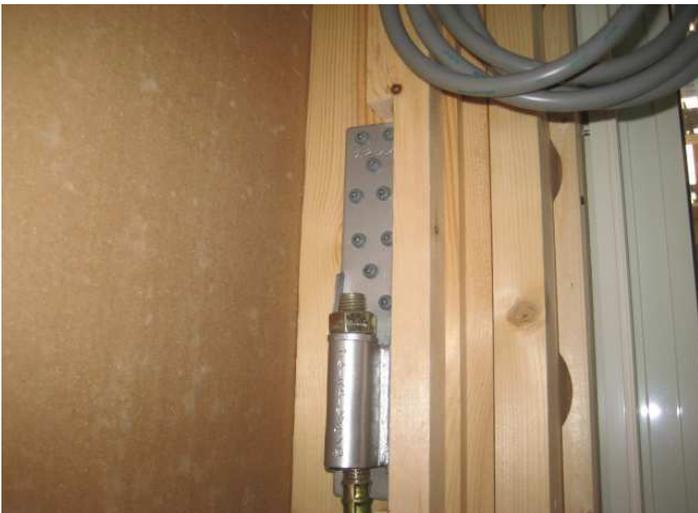
写真番号	5.8.6
撮影日時	2015:07:22 09:51:28
写真名目	上棟後2～3週間程度時のチェック
検査内容	Hホールダウン金物の施工状態
コメント	一般的な施工
コメント詳細	適切で一般的な施工状態です。

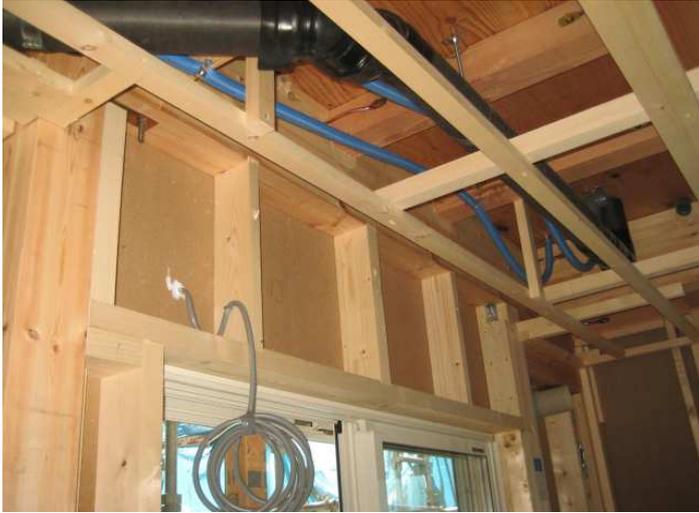
写真番号	5.9.1
撮影日時	2015:07:22 09:54:20
写真名目	上棟後2～3週間程度時のチェック
検査内容	H柱金物、ドリフトピンの配置
コメント	設計図書と一致
コメント詳細	設計図書通りの仕様、施工です。

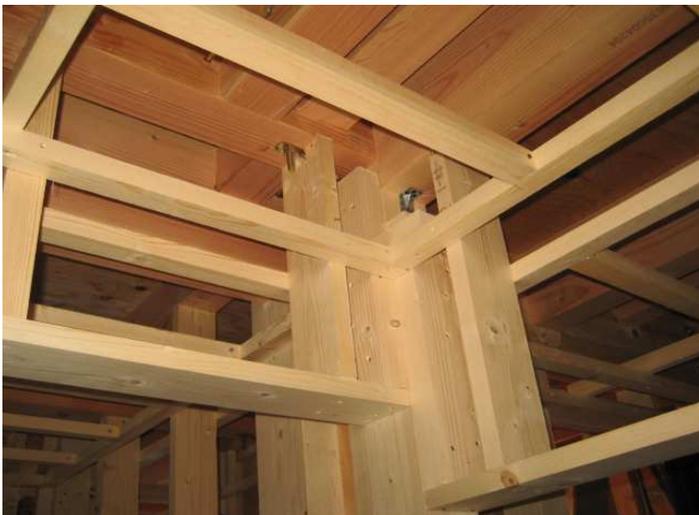
写真番号	5.9.2
撮影日時	2015:07:22 09:54:32
写真名目	上棟後2～3週間程度時のチェック
検査内容	H柱金物、ドリフトピンの配置
コメント	設計図書と一致
コメント詳細	設計図書通りの仕様、施工です。

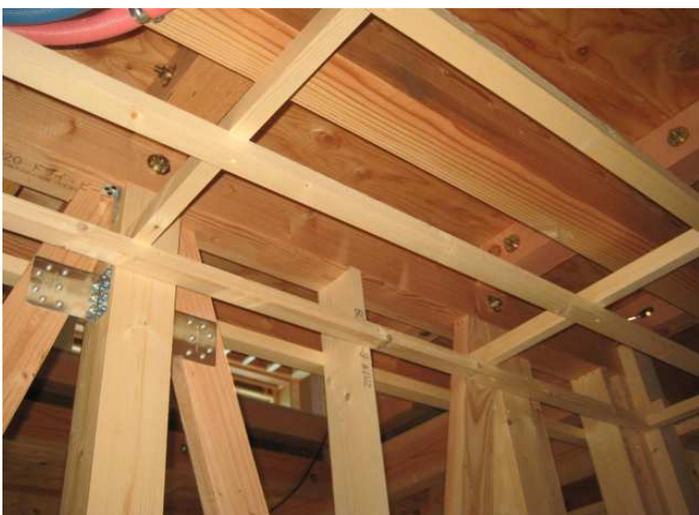
写真番号	5.9.3
撮影日時	2015:07:22 09:54:40
写真名目	上棟後2～3週間程度時のチェック
検査内容	H柱金物、ドリフトピンの配置
コメント	設計図書と一致
コメント詳細	設計図書通りの仕様、施工です。

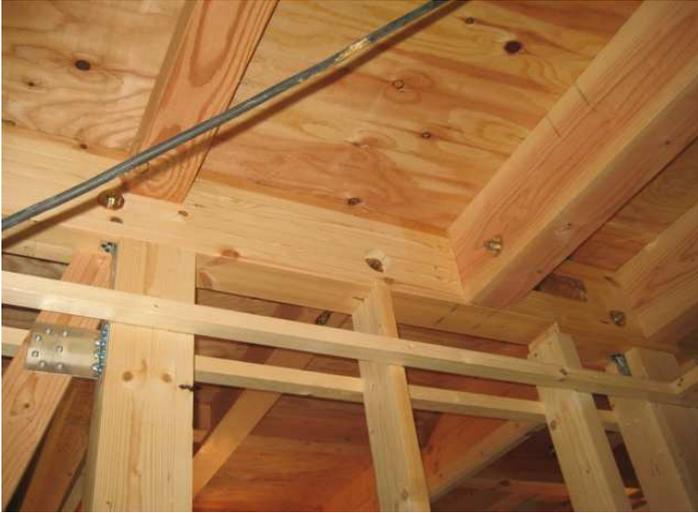
写真番号	5.9.4
撮影日時	2015:07:22 09:55:00
写真名目	上棟後2～3週間程度時のチェック
検査内容	H柱金物、ドリフトピンの配置
コメント	設計図書と一致
コメント詳細	設計図書通りの仕様、施工です。

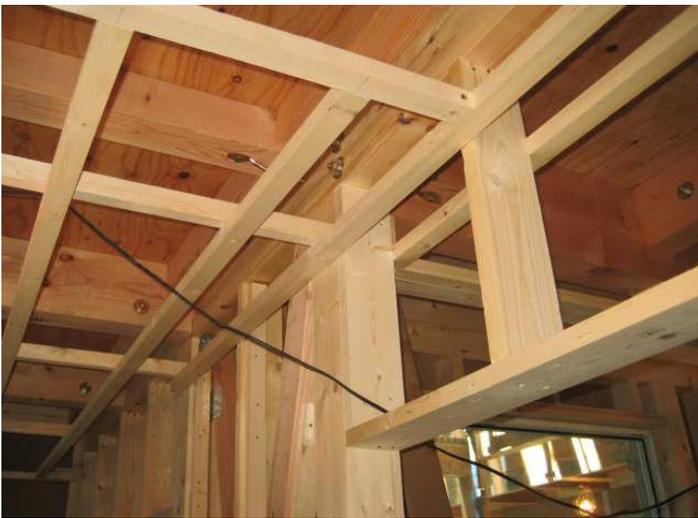
写真番号	5.9.5
撮影日時	2015:07:22 09:55:11
写真名目	上棟後2～3週間程度時のチェック
検査内容	H柱金物、ドリフトピンの配置
コメント	設計図書と一致
コメント詳細	設計図書通りの仕様、施工です。

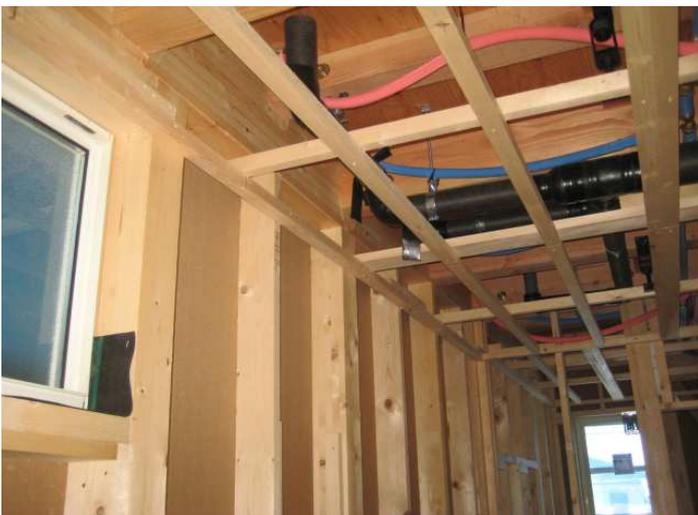
写真番号	5.9.6
撮影日時	2015:07:22 09:55:26
写真名目	上棟後2～3週間程度時のチェック
検査内容	H柱金物、ドリフトピンの配置
コメント	設計図書と一致
コメント詳細	設計図書通りの仕様、施工です。

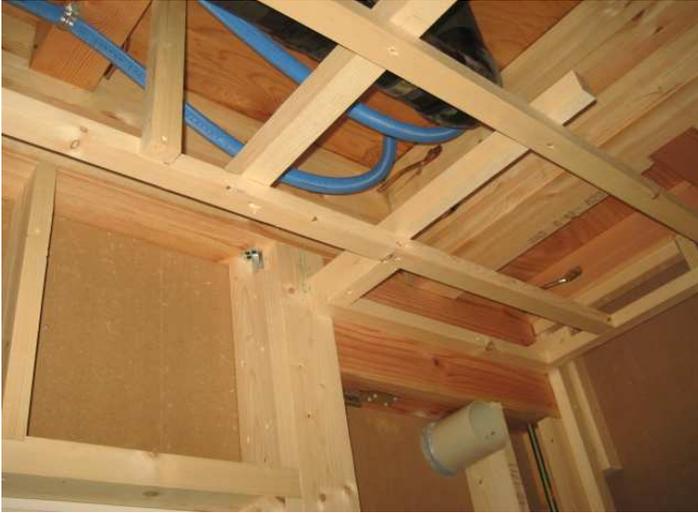
写真番号	5.9.7
撮影日時	2015:07:22 09:55:35
写真名目	上棟後2～3週間程度時のチェック
検査内容	H柱金物、ドリフトピンの配置
コメント	設計図書と一致
コメント詳細	設計図書通りの仕様、施工です。

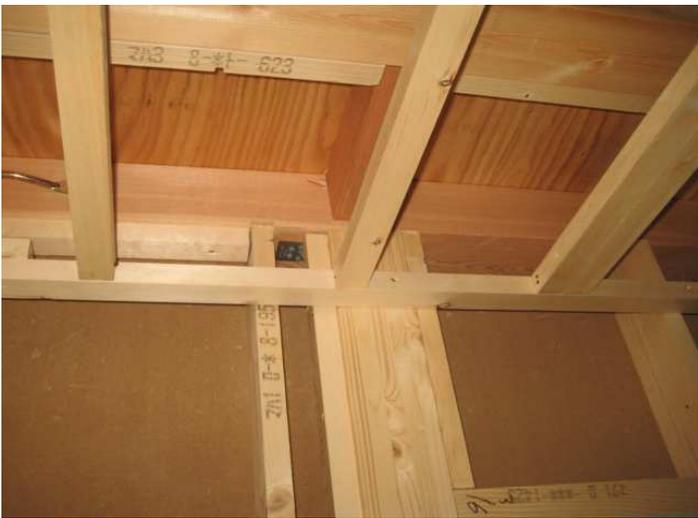
写真番号	5.9.8
撮影日時	2015:07:22 09:55:43
写真名目	上棟後2～3週間程度時のチェック
検査内容	H柱金物、ドリフトピンの配置
コメント	設計図書と一致
コメント詳細	設計図書通りの仕様、施工です。

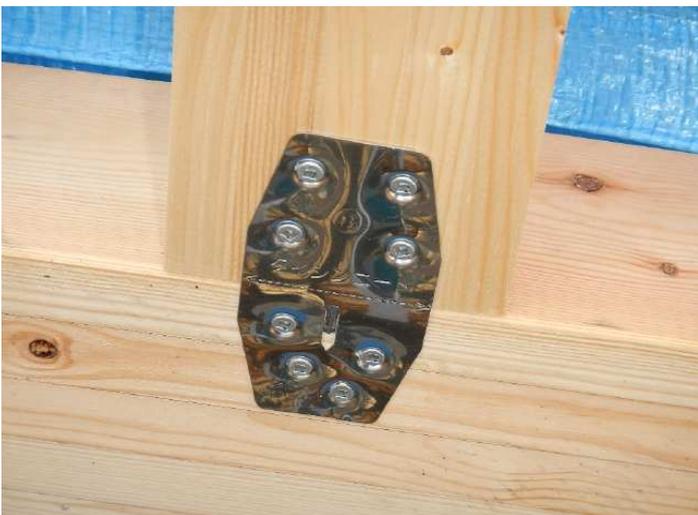
写真番号	5.10.1
撮影日時	2015:06:24 16:26:02
写真名目	上棟後2～3週間程度時のチェック
検査内容	H柱金物、ドリフトピンの施工状況
コメント	一般的な施工(柱金物)
コメント詳細	適切で一般的な施工状態です。

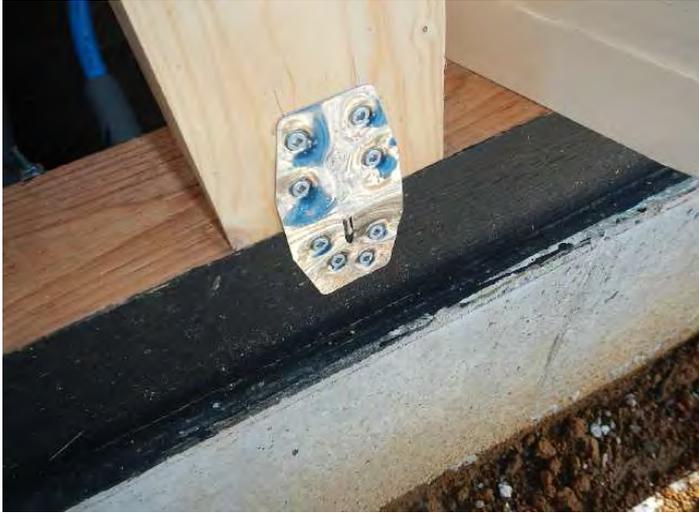
写真番号	5.10.2
撮影日時	2015:06:24 15:38:29
写真名目	上棟後2～3週間程度時のチェック
検査内容	H柱金物、ドリフトピンの施工状況
コメント	一般的な施工(柱金物)
コメント詳細	適切で一般的な施工状態です。

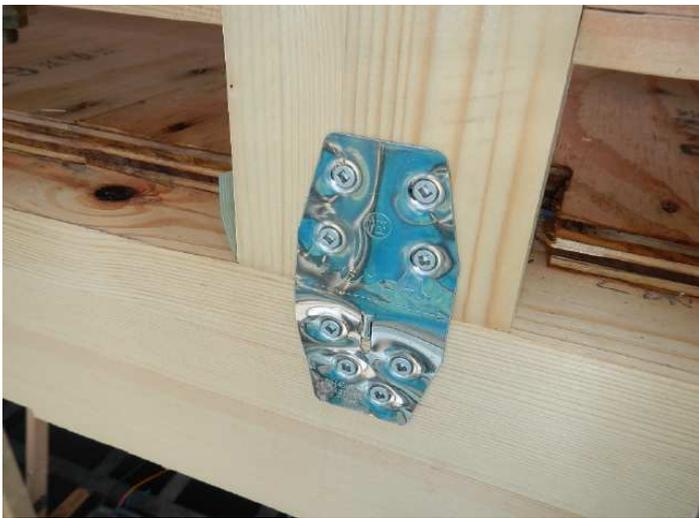
写真番号	5.10.3
撮影日時	2015:06:24 15:42:28
写真名目	上棟後2～3週間程度時のチェック
検査内容	H柱金物、ドリフトピンの施工状況
コメント	一般的な施工(柱金物)
コメント詳細	適切で一般的な施工状態です。

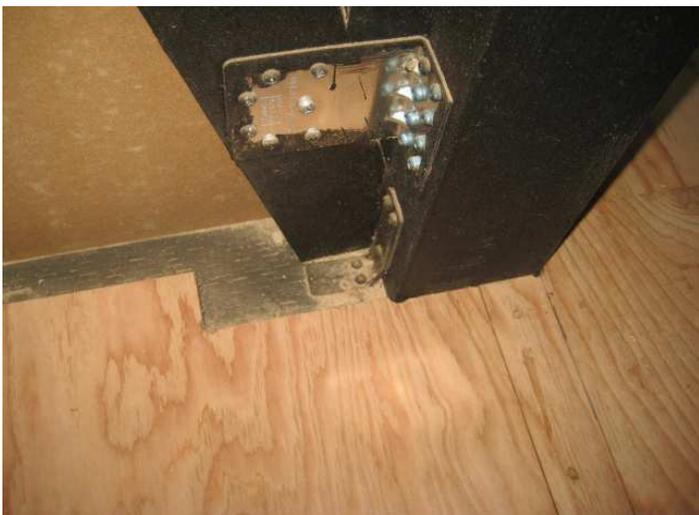
写真番号	5.10.4
撮影日時	2015:07:22 09:50:48
写真名目	上棟後2～3週間程度時のチェック
検査内容	H柱金物、ドリフトピンの施工状況
コメント	一般的な施工(柱金物)
コメント詳細	適切で一般的な施工状態です。

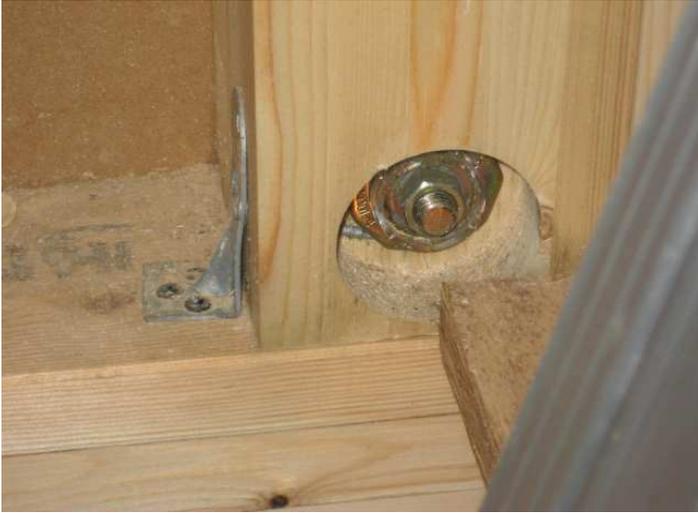
写真番号	5.10.5
撮影日時	2015:07:22 10:02:09
写真名目	上棟後2～3週間程度時のチェック
検査内容	H柱金物、ドリフトピンの施工状況
コメント	問題点がある★
コメント詳細	写真の部分には問題点があります。★ ビスが座堀に干渉しています。

写真番号	5.10.5.1
撮影日時	2015:07:22 10:47:09
写真名目	上棟後2～3週間程度時のチェック
検査内容	H柱金物、ドリフトピンの施工状況(※改善)
コメント	改善済み
コメント詳細	写真のように改善されました。  ※5.10.5の改善写真です。

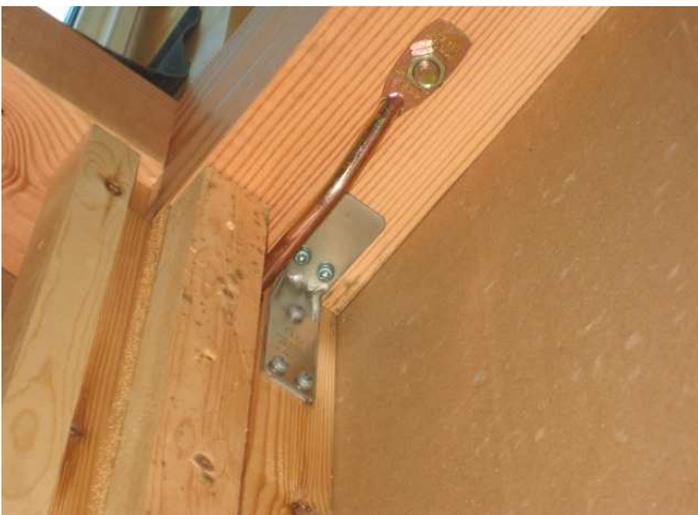
写真番号	5.10.6
撮影日時	2015:07:22 10:02:30
写真名目	上棟後2～3週間程度時のチェック
検査内容	H柱金物、ドリフトピンの施工状況
コメント	一般的な施工(柱金物)
コメント詳細	適切で一般的な施工状態です。

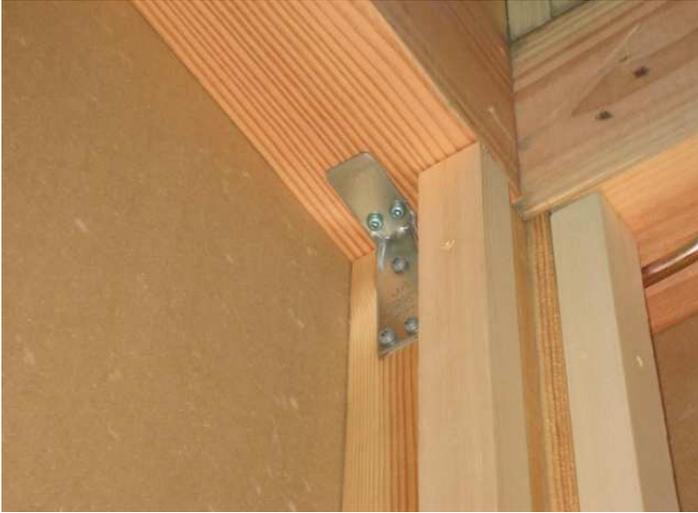
写真番号	5.10.7
撮影日時	2015:07:22 10:02:41
写真名目	上棟後2～3週間程度時のチェック
検査内容	H柱金物、ドリフトピンの施工状況
コメント	一般的な施工(柱金物)
コメント詳細	適切で一般的な施工状態です。

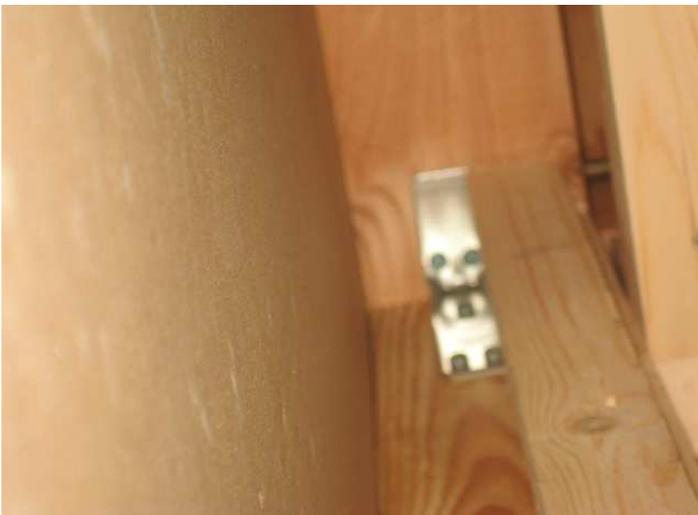
写真番号	5.10.8
撮影日時	2015:07:22 10:03:06
写真名目	上棟後2～3週間程度時のチェック
検査内容	H柱金物、ドリフトピンの施工状況
コメント	一般的な施工(柱金物)
コメント詳細	適切で一般的な施工状態です。

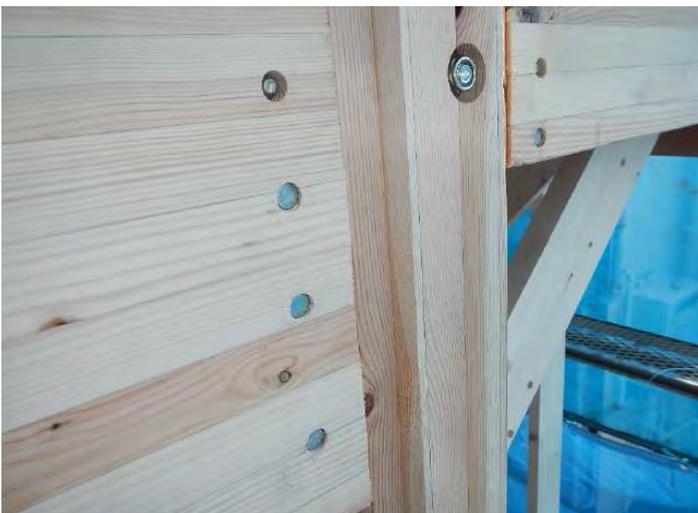
写真番号	5.11.1
撮影日時	2015:06:24 15:42:51
写真名目	上棟後2～3週間程度時のチェック
検査内容	H羽子板ボルト、ドリフトピンの締め付け状況
コメント	一般的な施工(ドリフトピン)
コメント詳細	きちんと固定してあり問題有りません。

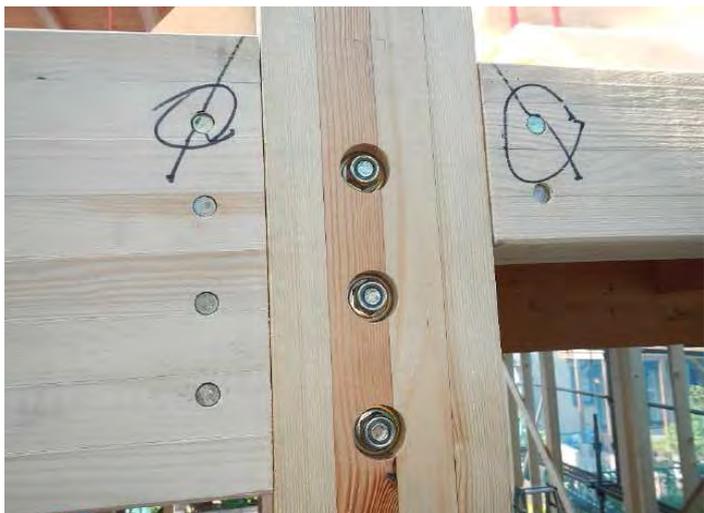
写真番号	5.11.2
撮影日時	2015:06:24 15:44:29
写真名目	上棟後2~3週間程度時のチェック
検査内容	H羽子板ボルト、ドリフトピンの締め付け状況
コメント	一般的な施工(ドリフトピン) きちんと固定してあり問題有りません。
コメント詳細

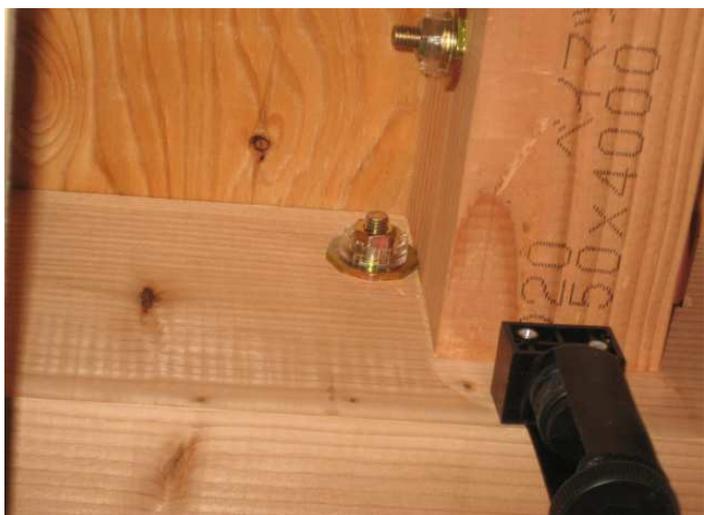
写真番号	5.11.3.1
撮影日時	2015:07:22 10:46:43
写真名目	上棟後2~3週間程度時のチェック
検査内容	H羽子板ボルト、ドリフトピンの締め付け状況(※改善)
コメント	改善済み 写真のように改善されました。
コメント詳細	※5.11.3の改善写真です。

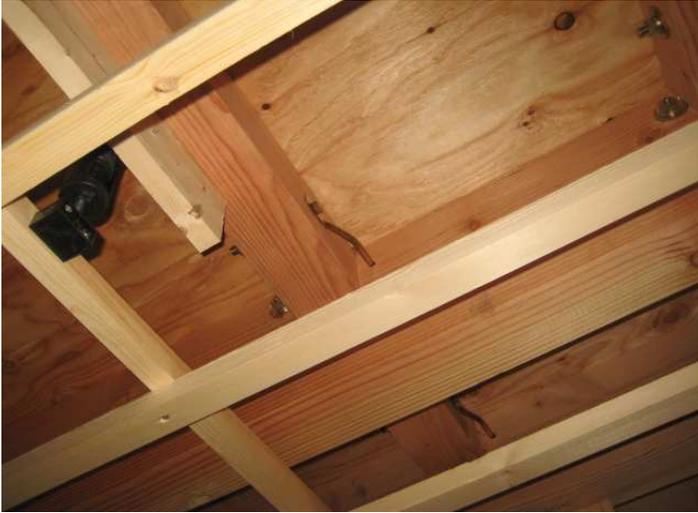
写真番号	5.11.4
撮影日時	2015:07:22 09:56:33
写真名目	上棟後2～3週間程度時のチェック
検査内容	H羽子板ボルト、ドリフトピンの締め付け状況
コメント	一般的な施工(羽子板ボルト) きちんと固定してあり問題有りません。
コメント詳細

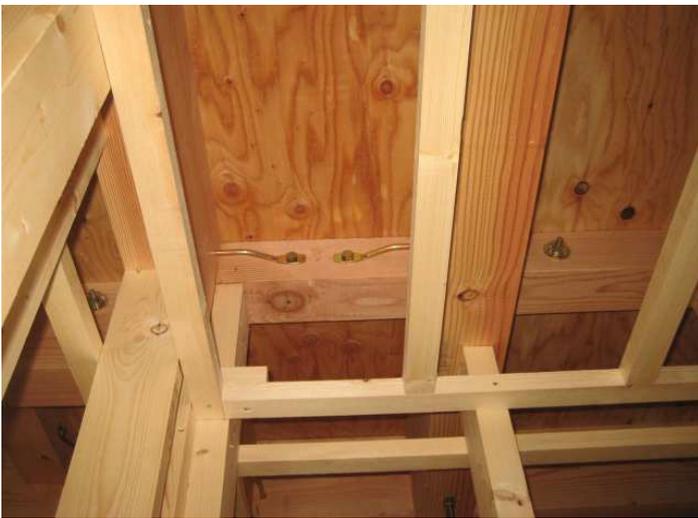
写真番号	5.11.5
撮影日時	2015:07:22 09:56:42
写真名目	上棟後2～3週間程度時のチェック
検査内容	H羽子板ボルト、ドリフトピンの締め付け状況
コメント	一般的な施工(羽子板ボルト) きちんと固定してあり問題有りません。
コメント詳細

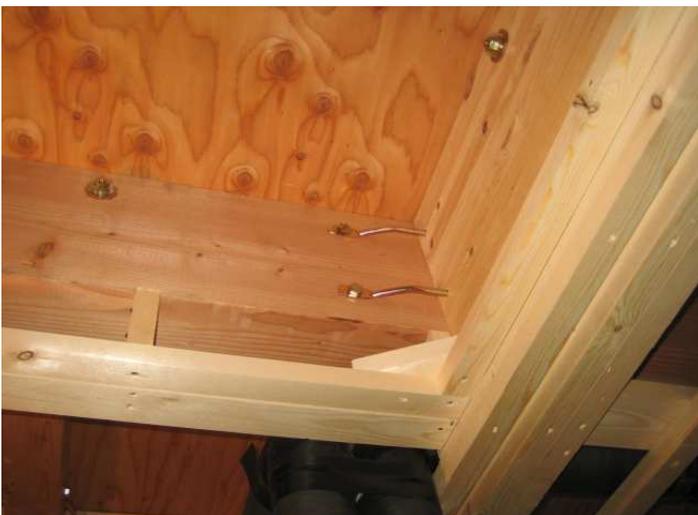
写真番号	5.11.6
撮影日時	2015:07:22 09:56:49
写真名目	上棟後2～3週間程度時のチェック
検査内容	H羽子板ボルト、ドリフトピンの締め付け状況
コメント	一般的な施工(羽子板ボルト) きちんと固定してあり問題有りません。
コメント詳細

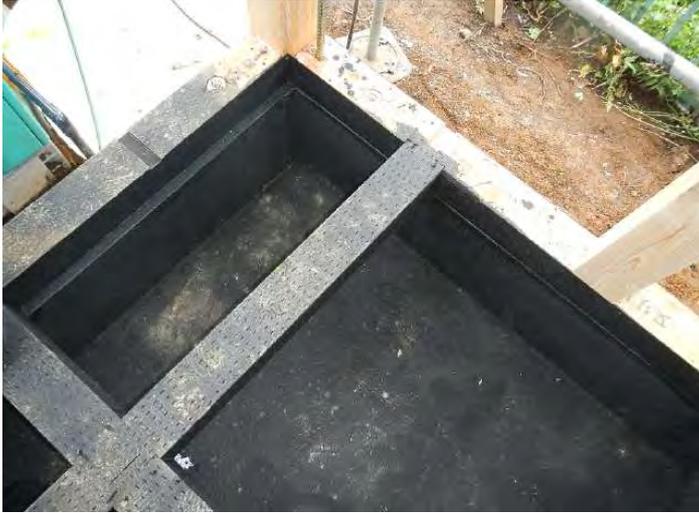
写真番号	5.12.1
撮影日時	2015.06.18 13:50:35
写真名目	上棟後2~3週間程度時のチェック
検査内容	H土台火打
コメント	剛床工法の為無し
コメント詳細	設計図書通りの工法で問題有りません。
