# 住宅検査報告書

●● ●●様邸

下記の住宅に関して、第三者住宅検査を行った結果をご報告します。  
※なお、以下は当社独自の項目に基づき検査を行うもので、検査結果において性能を保証、時間経過による変化がないことを保証するものではありません。  
建築基準法並びに設計図書を参照し、実際の工事が適切に行われているかを判断するものです。

住宅検査機関	株式会社家守りホールディングス		
所在地	東京都千代田区外神田6-5-4 偕楽ビル5階 印		
TEL及びFAX	03-6860-0087／03-6860-0088		
検査員	一級建築士	家守り 太郎	印

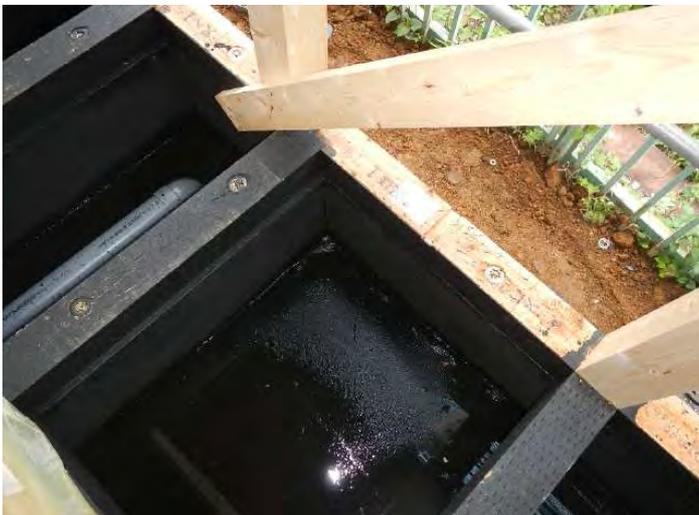
写真番号	5.12.2
撮影日時	2015.06.18 13:50:48
写真名目	上棟後2~3週間程度時のチェック
検査内容	H土台火打
コメント	剛床工法の為無し
コメント詳細	設計図書通りの工法で問題有りません。

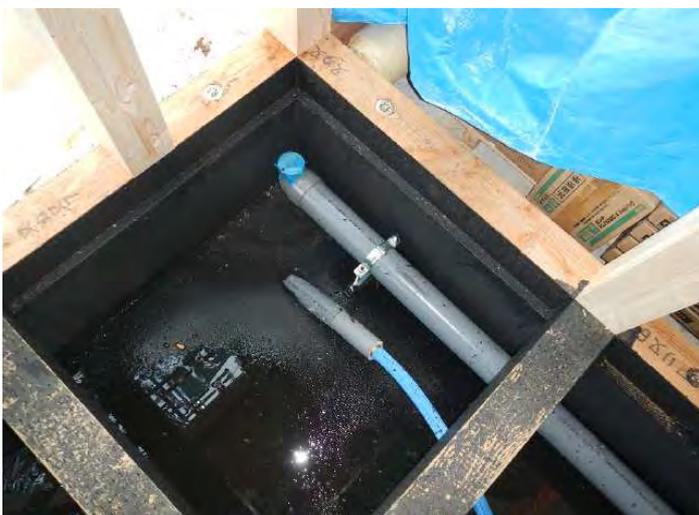
写真番号	5.12.3
撮影日時	2015.06.18 13:51:16
写真名目	上棟後2~3週間程度時のチェック
検査内容	H土台火打
コメント	剛床工法の為無し
コメント詳細	設計図書通りの工法で問題有りません。

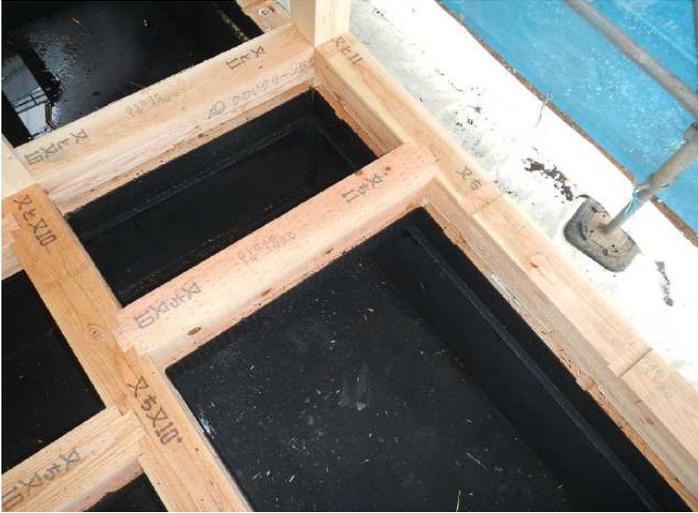
写真番号	5.12.4
撮影日時	2015:06:18 13:51:42
写真名目	上棟後2~3週間程度時のチェック
検査内容	H土台火打
コメント	剛床工法の為無し
コメント詳細	設計図書通りの工法で問題有りません。

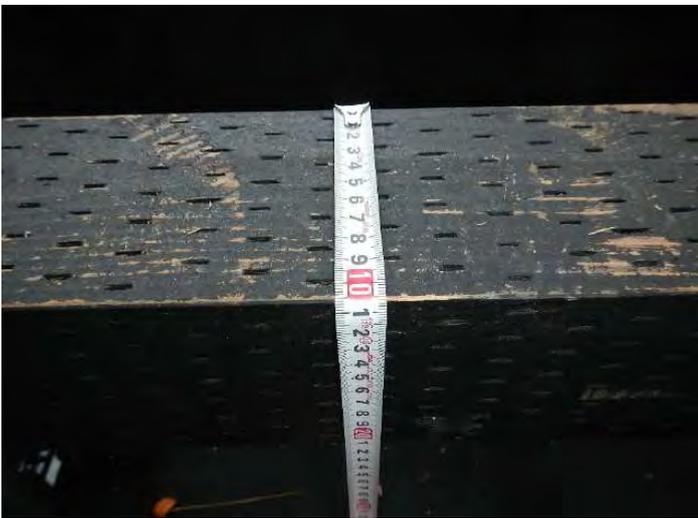
写真番号	5.13.1
撮影日時	2015:06:18 13:52:08
写真名目	上棟後2~3週間程度時のチェック
検査内容	H大引の太さ
コメント	105ミリ程度
コメント詳細	太い材料です。構造的に問題有りません。

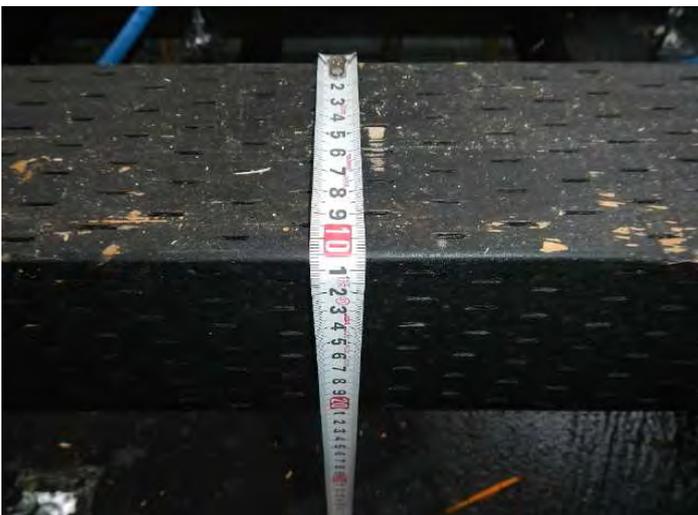
写真番号	5.13.2
撮影日時	2015:06:18 13:52:22
写真名目	上棟後2~3週間程度時のチェック
検査内容	H大引の太さ
コメント	105ミリ程度
コメント詳細	太い材料です。構造的に問題有りません。

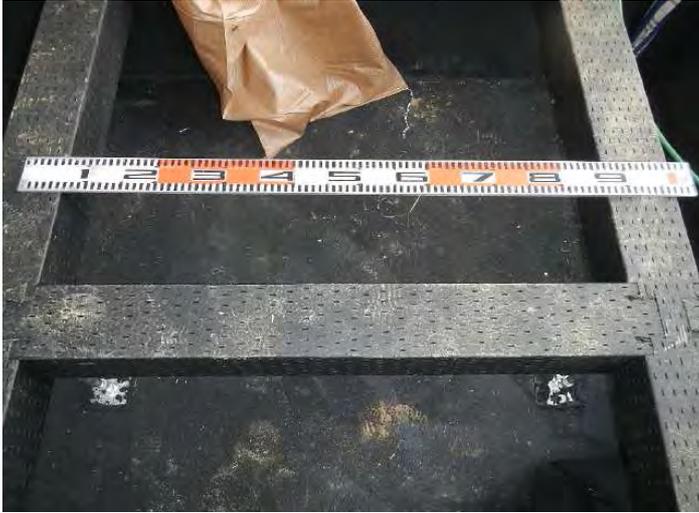
写真番号	5.14.1
撮影日時	2015:06:18 13:53:12
写真名目	上棟後2～3週間程度時のチェック
検査内容	H大引間隔
コメント	900ミリ程度 間隔も良好で問題ありません。
コメント詳細

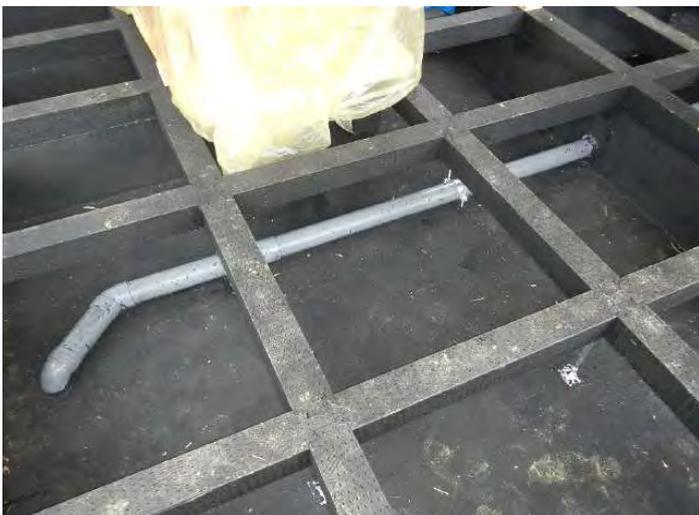
写真番号	5.15.1
撮影日時	2015:06:18 13:53:46
写真名目	上棟後2～3週間程度時のチェック
検査内容	H大引きと根太の施工状態
コメント	設計図書と一致 設計図書通りの仕様、施工です。
コメント詳細

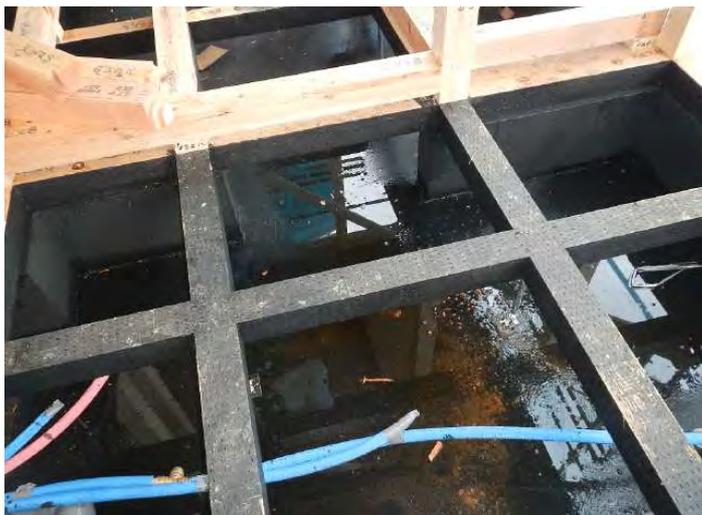
写真番号	5.15.2
撮影日時	2015:06:18 13:54:01
写真名目	上棟後2～3週間程度時のチェック
検査内容	H大引きと根太の施工状態
コメント	設計図書と一致
コメント詳細	設計図書通りの仕様、施工です。

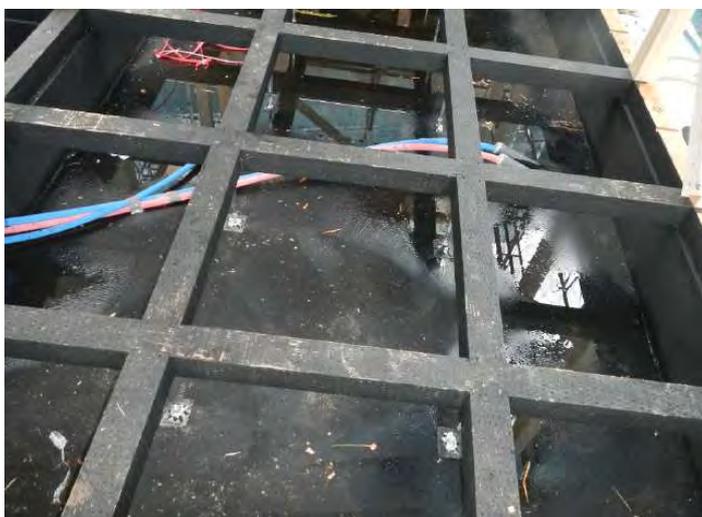
写真番号	5.15.3
撮影日時	2015:06:18 13:54:11
写真名目	上棟後2～3週間程度時のチェック
検査内容	H大引きと根太の施工状態
コメント	設計図書と一致
コメント詳細	設計図書通りの仕様、施工です。

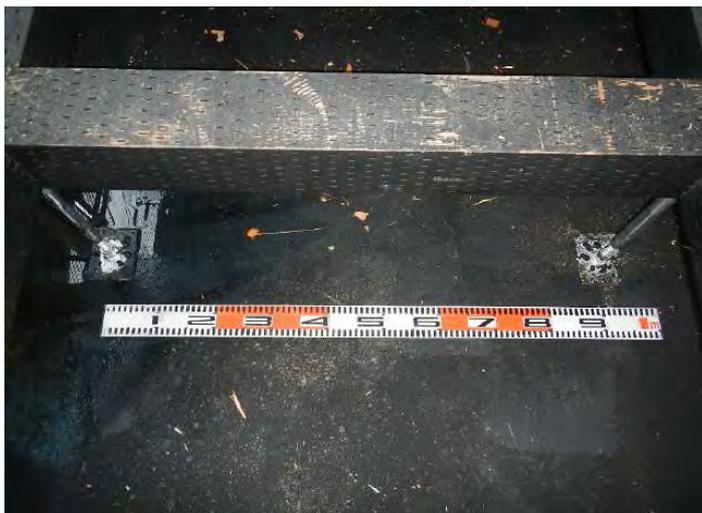
写真番号	5.16.1
撮影日時	2015:06:18 13:54:55
写真名目	上棟後2~3週間程度時のチェック
検査内容	H床束のピッチ
コメント	900ミリ程度
コメント詳細	一般的ピッチ(間隔)です。問題有りません。

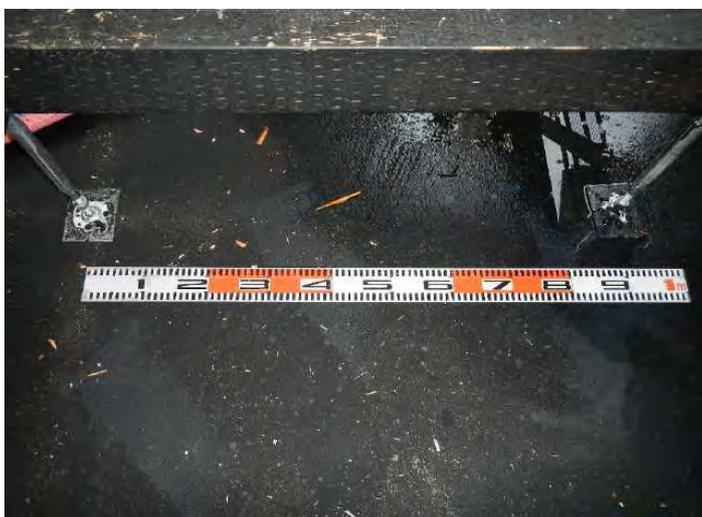
写真番号	5.16.2
撮影日時	2015:06:18 13:55:08
写真名目	上棟後2~3週間程度時のチェック
検査内容	H床束のピッチ
コメント	900ミリ程度
コメント詳細	一般的ピッチ(間隔)です。問題有りません。

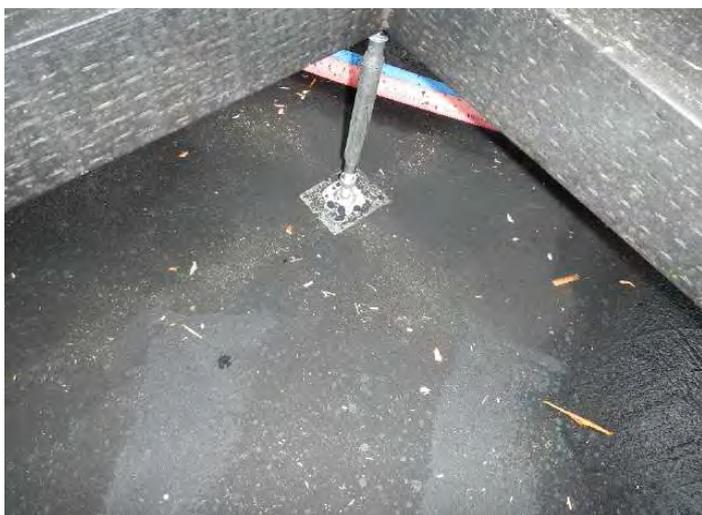
写真番号	5.17.1
撮影日時	2015:06:18 13:55:27
写真名目	上棟後2~3週間程度時のチェック
検査内容	H床束の施工状態
コメント	一般的な施工
コメント詳細	きちんと施工されて有り問題有りません。

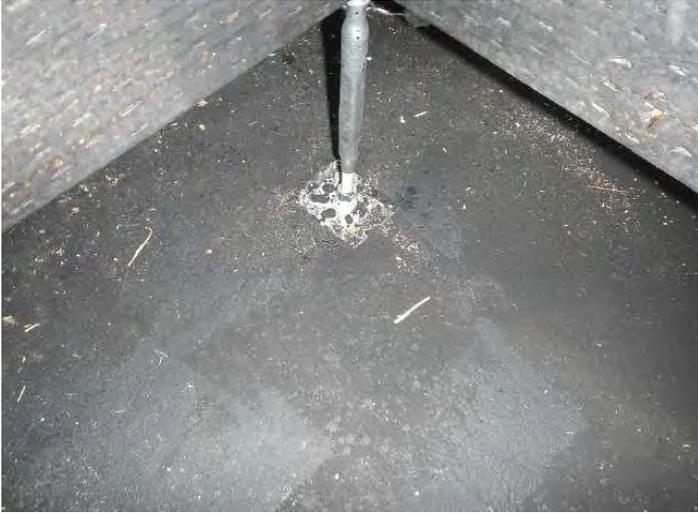
写真番号	5.17.2
撮影日時	2015:06:18 13:55:33
写真名目	上棟後2～3週間程度時のチェック
検査内容	H床束の施工状態
コメント	一般的な施工
コメント詳細	きちんと施工されて有り問題有りません。

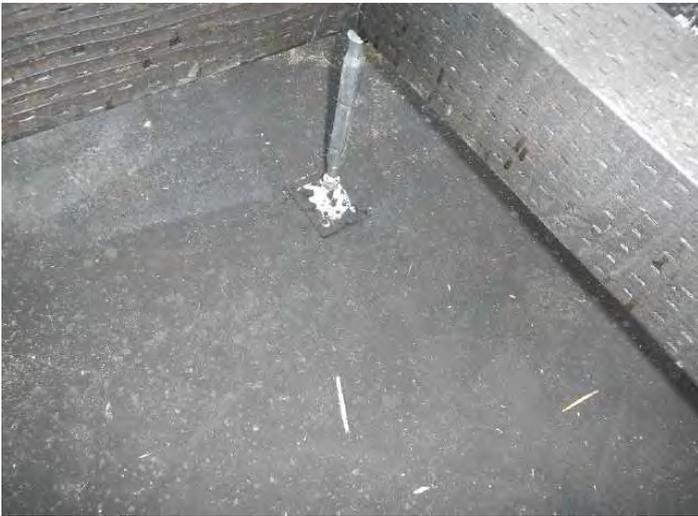
写真番号	5.17.3
撮影日時	2015:06:18 13:55:47
写真名目	上棟後2～3週間程度時のチェック
検査内容	H床束の施工状態
コメント	一般的な施工
コメント詳細	きちんと施工されて有り問題有りません。

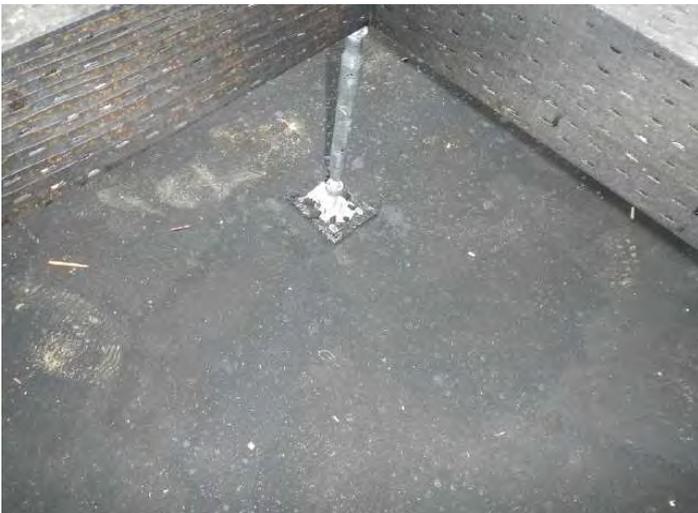
写真番号	5.17.4
撮影日時	2015:06:18 13:55:53
写真名目	上棟後2～3週間程度時のチェック
検査内容	H床束の施工状態
コメント	一般的な施工
コメント詳細	きちんと施工されて有り問題有りません。

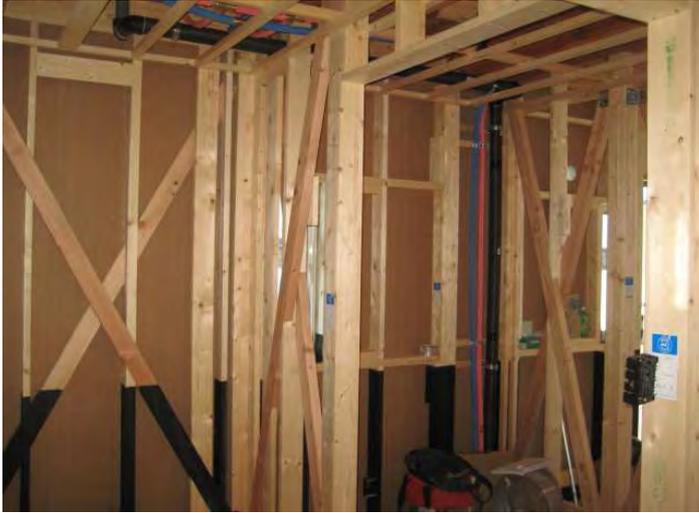
写真番号	5.18.1
撮影日時	2015:07:22 09:59:22
写真名目	上棟後2～3週間程度時のチェック
検査内容	H1階耐力壁の個数
コメント	設計図書と一致
コメント詳細	設計図書通りの仕様、施工です。

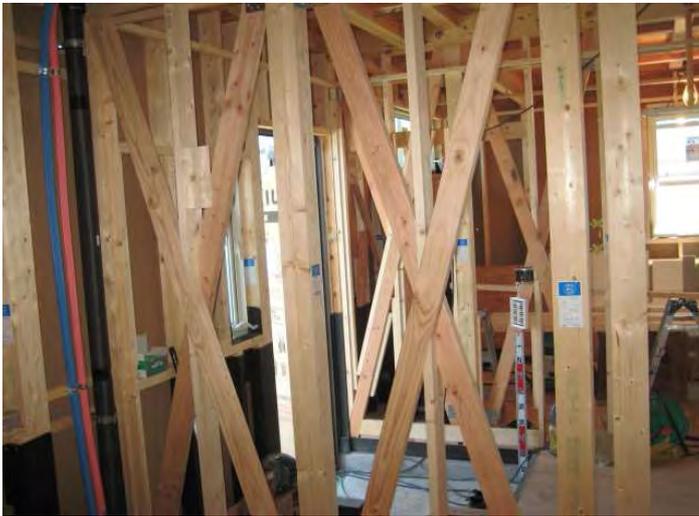
写真番号	5.18.2
撮影日時	2015:07:22 09:59:40
写真名目	上棟後2～3週間程度時のチェック
検査内容	H1階耐力壁の個数
コメント	設計図書と一致
コメント詳細	設計図書通りの仕様、施工です。

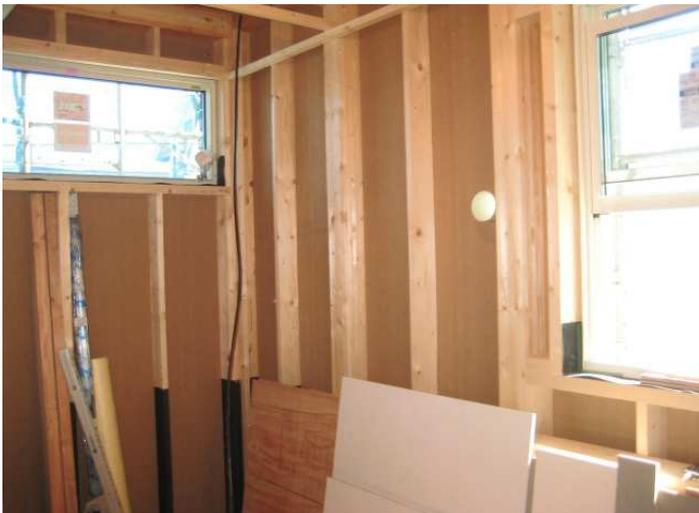
写真番号	5.18.3
撮影日時	2015:07:22 09:59:54
写真名目	上棟後2～3週間程度時のチェック
検査内容	H1階耐力壁の個数
コメント	設計図書と一致
コメント詳細	設計図書通りの仕様、施工です。

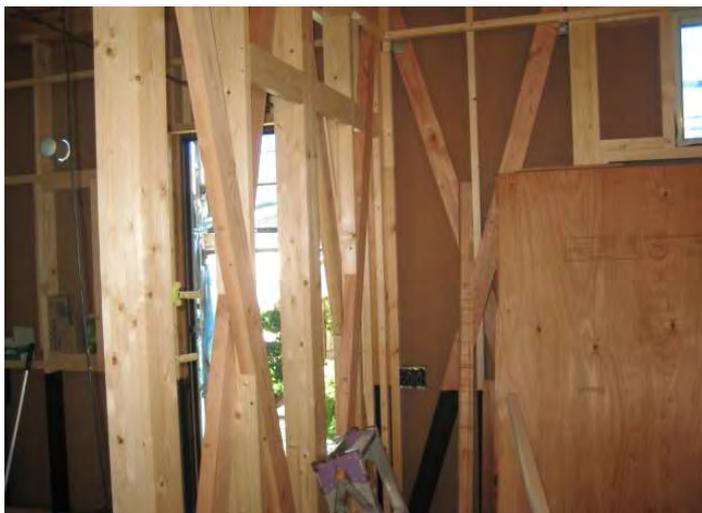
写真番号	5.18.4
撮影日時	2015:07:22 10:00:03
写真名目	上棟後2～3週間程度時のチェック
検査内容	H1階耐力壁の個数
コメント	設計図書と一致
コメント詳細	設計図書通りの仕様、施工です。

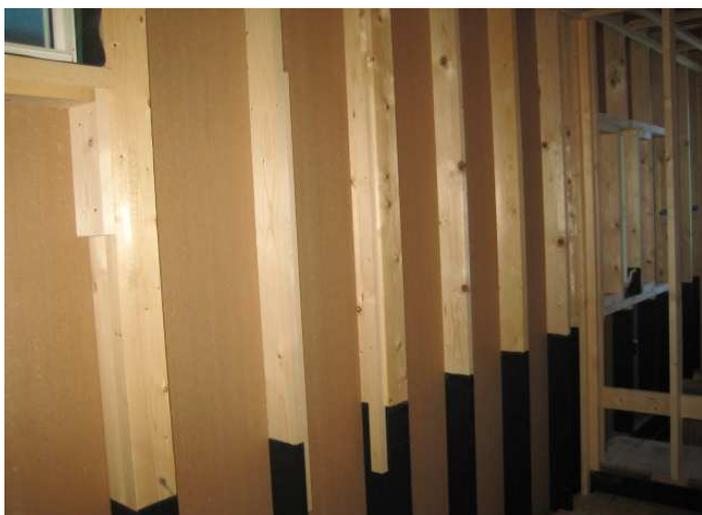
写真番号	5.18.6
撮影日時	2015:07:22 10:00:37
写真名目	上棟後2～3週間程度時のチェック
検査内容	H1階耐力壁の個数
コメント	設計図書と一致
コメント詳細	設計図書通りの仕様、施工です。

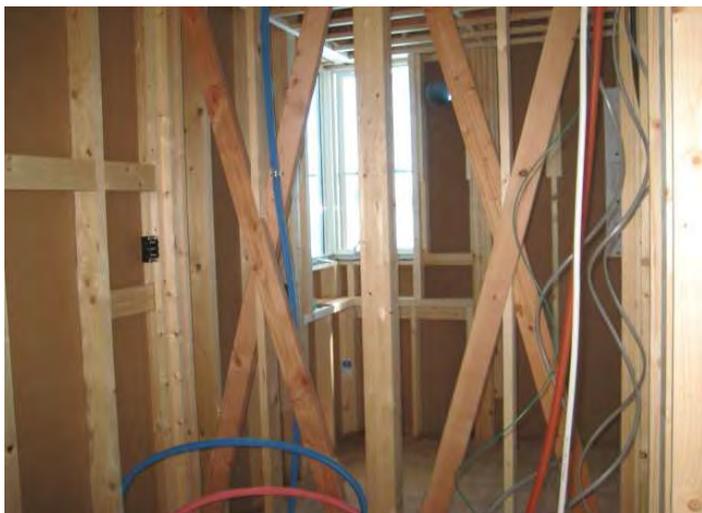
写真番号	5.19.1
撮影日時	2015:07:22 10:05:06
写真名目	上棟後2～3週間程度時のチェック
検査内容	H2階耐力壁の個数
コメント	設計図書と一致
コメント詳細	設計図書通りの仕様、施工です。

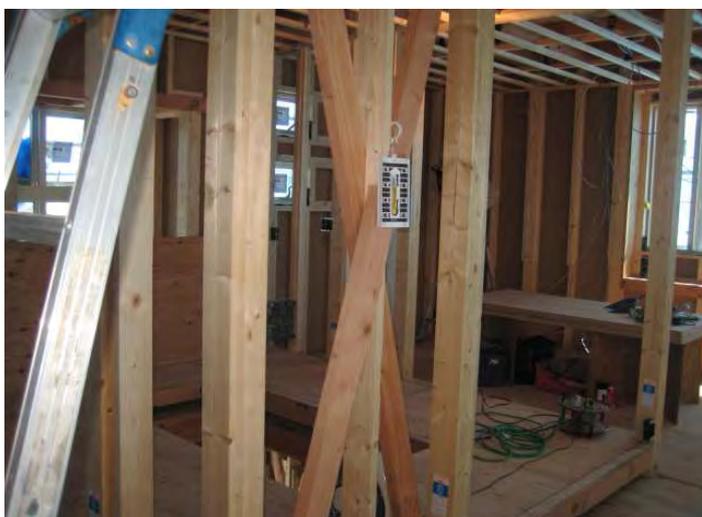
写真番号	5.19.2
撮影日時	2015:07:22 10:05:14
写真名目	上棟後2～3週間程度時のチェック
検査内容	H2階耐力壁の個数
コメント	設計図書と一致
コメント詳細	設計図書通りの仕様、施工です。

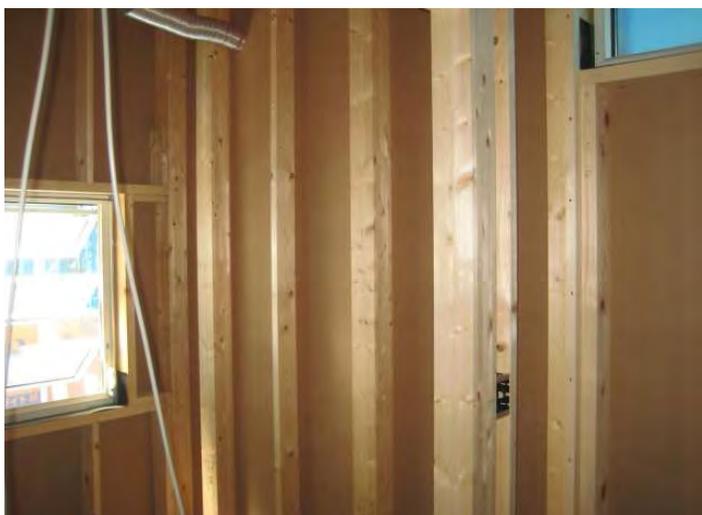
写真番号	5.19.3
撮影日時	2015:07:22 10:05:23
写真名目	上棟後2～3週間程度時のチェック
検査内容	H2階耐力壁の個数
コメント	設計図書と一致
コメント詳細	設計図書通りの仕様、施工です。

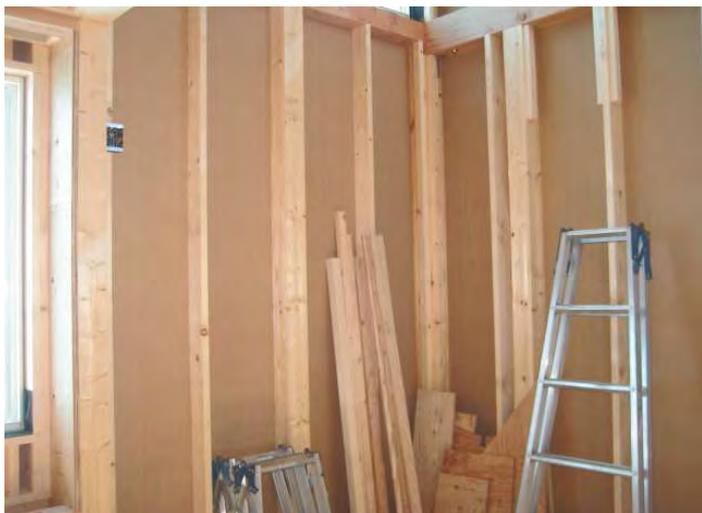
写真番号	5.19.4
撮影日時	2015:07:22 10:05:32
写真名目	上棟後2～3週間程度時のチェック
検査内容	H2階耐力壁の個数
コメント	設計図書と一致
コメント詳細	設計図書通りの仕様、施工です。

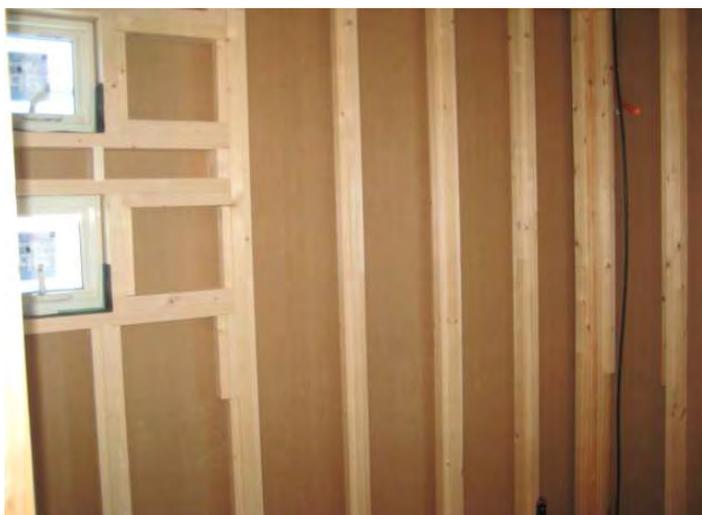
写真番号	5.19.6
撮影日時	2015:07:22 10:05:50
写真名目	上棟後2～3週間程度時のチェック
検査内容	H2階耐力壁の個数
コメント	設計図書と一致
コメント詳細	設計図書通りの仕様、施工です。

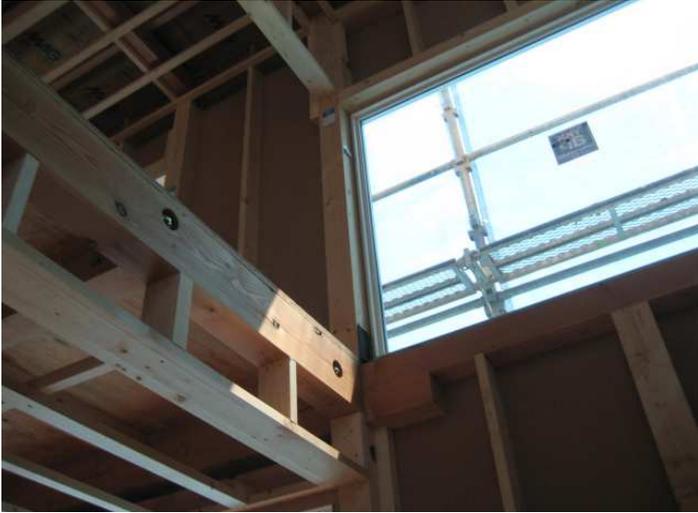
写真番号	5.20.1
撮影日時	2015.07.22 10:08:35
写真名目	上棟後2～3週間程度時のチェック
検査内容	H3階耐力壁の個数
コメント	該当箇所なし
コメント詳細	この検査項目に該当する箇所は有りません。

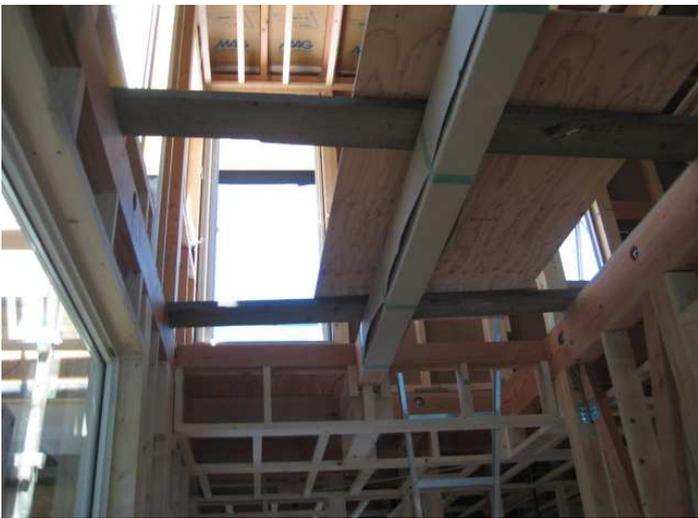
写真番号	5.20.2
撮影日時	2015.07.22 10:08:39
写真名目	上棟後2～3週間程度時のチェック
検査内容	H3階耐力壁の個数
コメント	該当箇所なし
コメント詳細	この検査項目に該当する箇所は有りません。

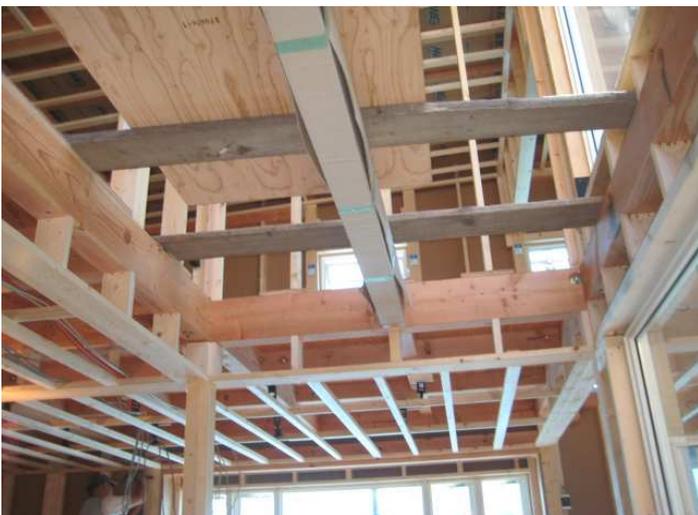
写真番号	5.20.3
撮影日時	2015.07.22 10:08:48
写真名目	上棟後2～3週間程度時のチェック
検査内容	H3階耐力壁の個数
コメント	該当箇所なし
コメント詳細	この検査項目に該当する箇所は有りません。

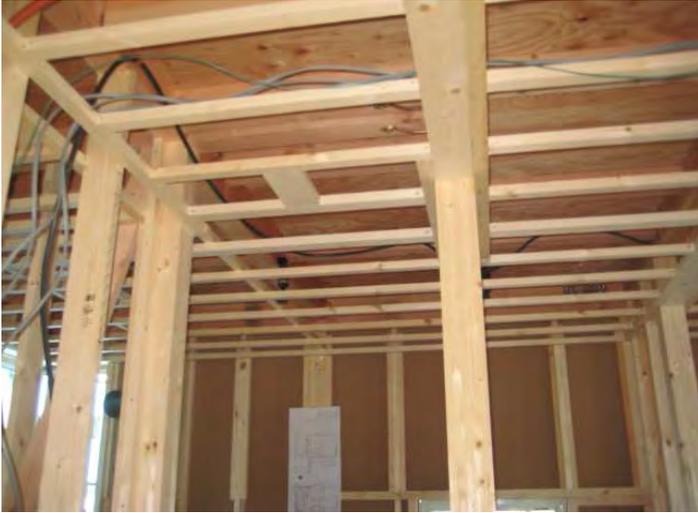
写真番号	5.20.4
撮影日時	2015:07:22 10:08:56
写真名目	上棟後2～3週間程度時のチェック
検査内容	H3階耐力壁の個数
コメント	該当箇所なし
コメント詳細	この検査項目に該当する箇所はありません。

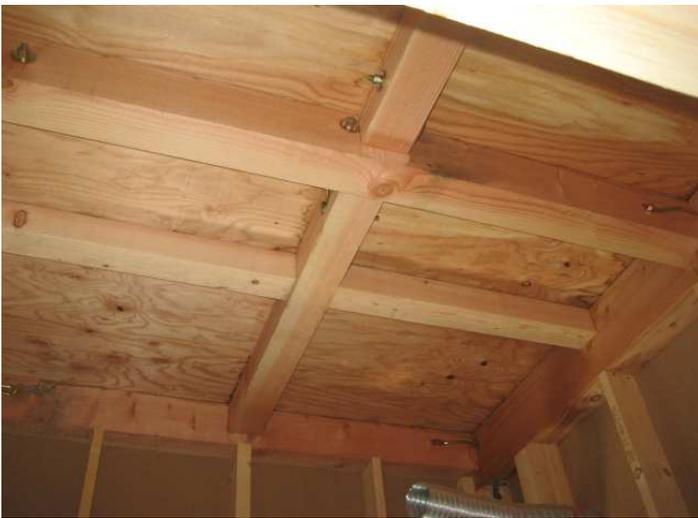
写真番号	5.21.1
撮影日時	2015:07:22 10:16:19
写真名目	上棟後2～3週間程度時のチェック
検査内容	H火打梁
コメント	剛床工法の為無し
コメント詳細	特殊工法のため、設置の必要はありません。

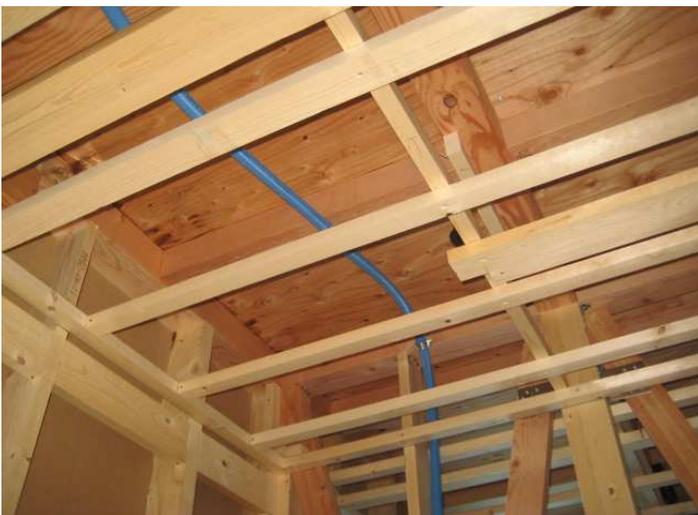
写真番号	5.21.2
撮影日時	2015:07:22 10:16:28
写真名目	上棟後2～3週間程度時のチェック
検査内容	H火打梁
コメント	剛床工法の為無し
コメント詳細	特殊工法のため、設置の必要はありません。

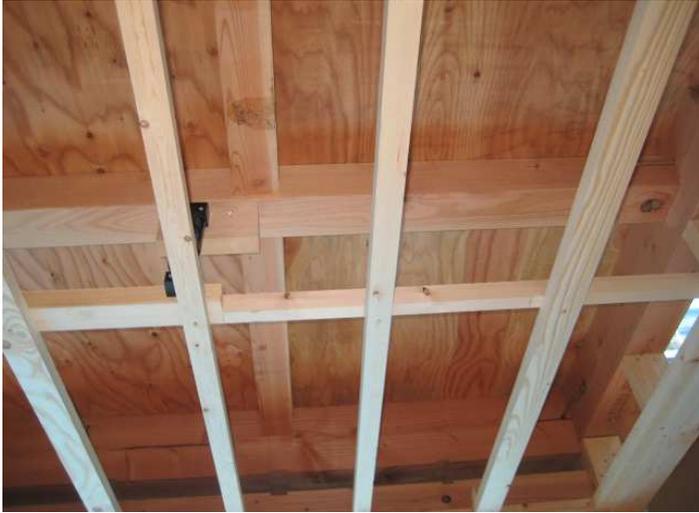
写真番号	5.21.3
撮影日時	2015:07:22 10:16:39
写真名目	上棟後2～3週間程度時のチェック
検査内容	H火打梁
コメント	剛床工法の為無し
コメント詳細	特殊工法のため、設置の必要はありません。

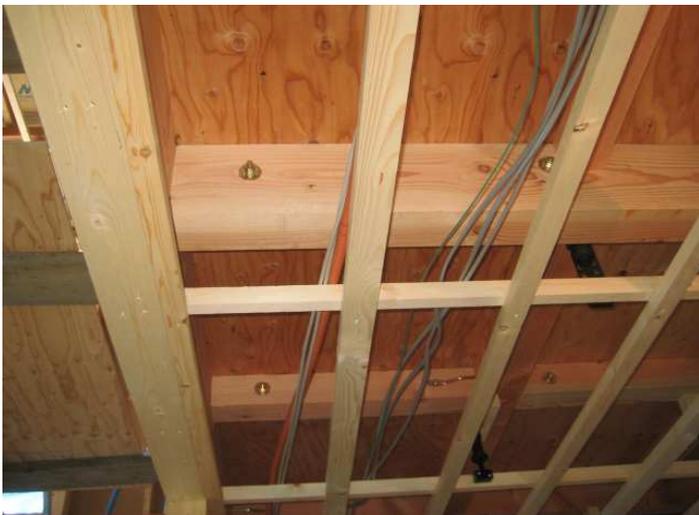
写真番号	5.21.4
撮影日時	2015:07:22 10:16:47
写真名目	上棟後2～3週間程度時のチェック
検査内容	H火打梁
コメント	剛床工法の為無し
コメント詳細	特殊工法のため、設置の必要はありません。

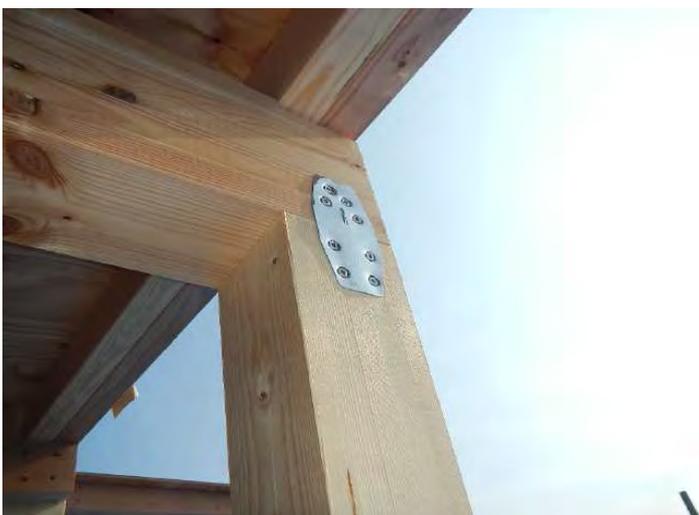
写真番号	5.22.1
撮影日時	2015:06:24 16:30:35
写真名目	上棟後2～3週間程度時のチェック
検査内容	H小屋束の金物仕様
コメント	片方留め付け金物
コメント詳細	金物で片方留め付けです。問題有りません。

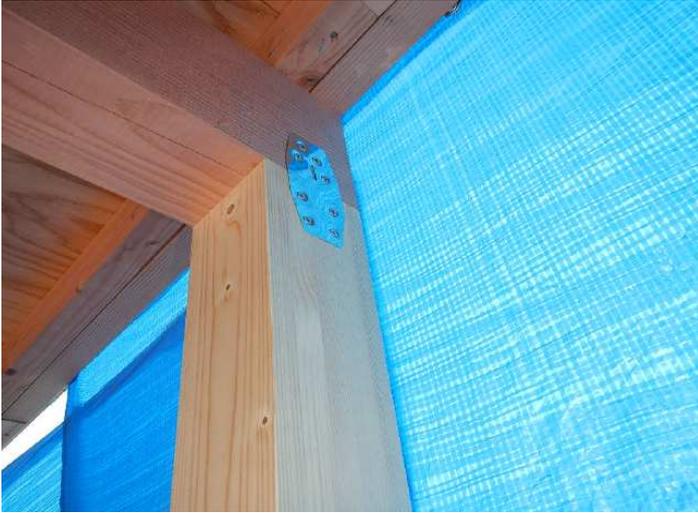
写真番号	5.22.2
撮影日時	2015:06:24 16:30:50
写真名目	上棟後2～3週間程度時のチェック
検査内容	H小屋束の金物仕様
コメント	片方留め付け金物
コメント詳細	金物で片方留め付けです。問題有りません。

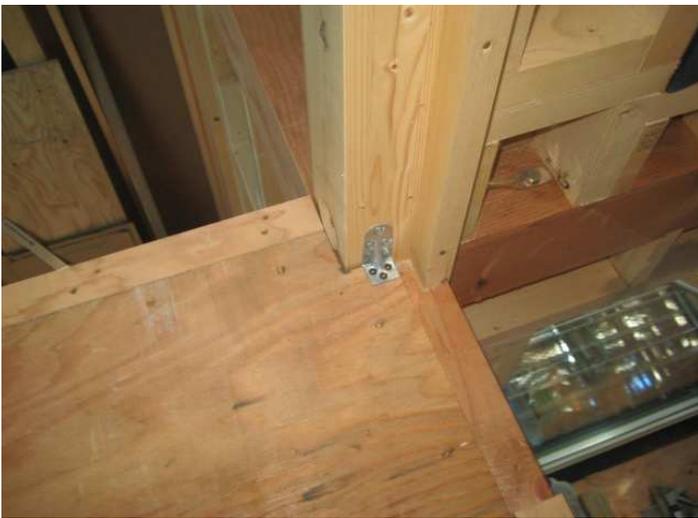
写真番号	5.22.3
撮影日時	2015:07:22 10:11:45
写真名目	上棟後2～3週間程度時のチェック
検査内容	H小屋束の金物仕様
コメント	片方留め付け金物
コメント詳細	金物で片方留め付けです。問題有りません。

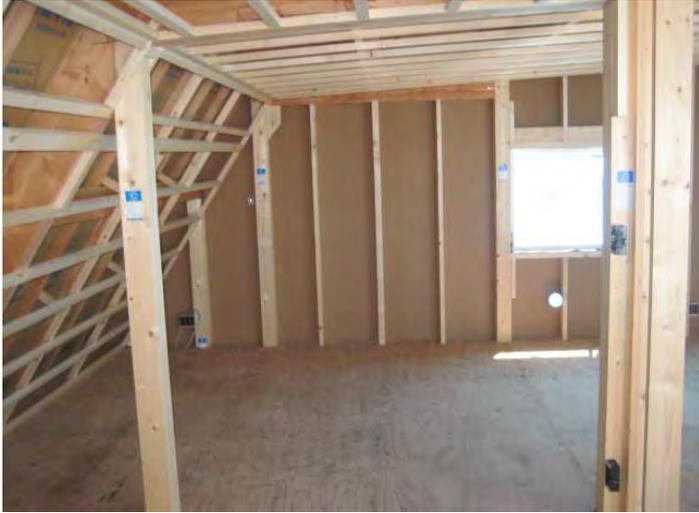
写真番号	5.23.1
撮影日時	2015:07:22 10:12:37
写真名目	上棟後2～3週間程度時のチェック
検査内容	H雲スジカイの施工状態
コメント	意匠上の理由により省略
コメント詳細	意匠上の理由により省略されています。

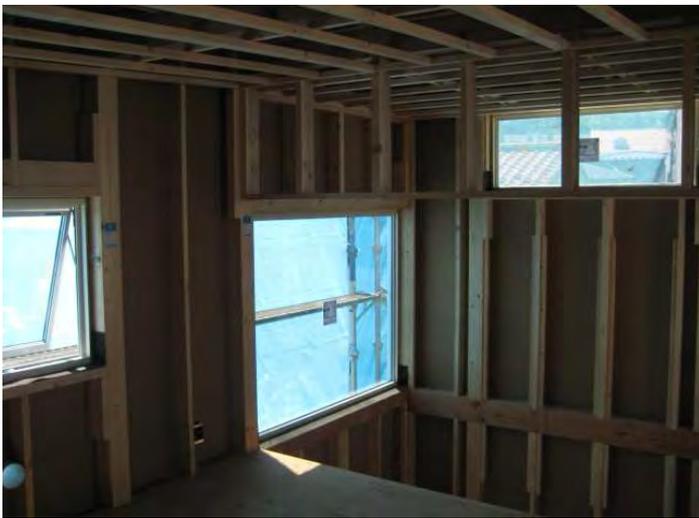
写真番号	5.23.2
撮影日時	2015:07:22 10:12:41
写真名目	上棟後2～3週間程度時のチェック
検査内容	H雲スジカイの施工状態
コメント	意匠上の理由により省略
コメント詳細	意匠上の理由により省略されています。

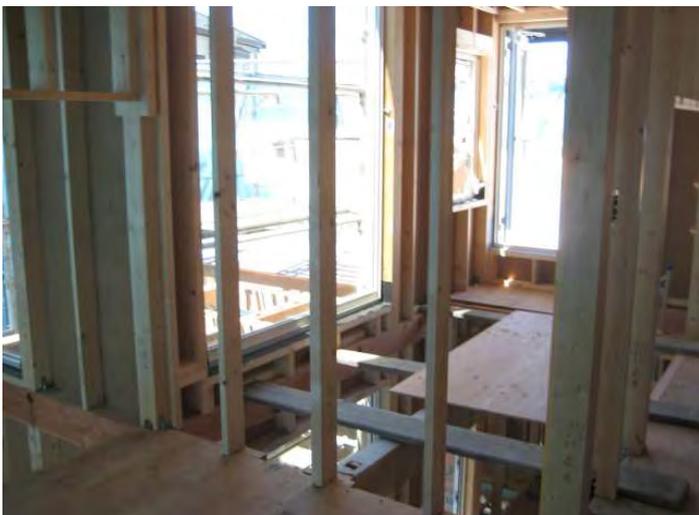
写真番号	5.23.3
撮影日時	2015:07:22 10:12:46
写真名目	上棟後2～3週間程度時のチェック
検査内容	H雲スジカイの施工状態
コメント	意匠上の理由により省略
コメント詳細	意匠上の理由により省略されています。

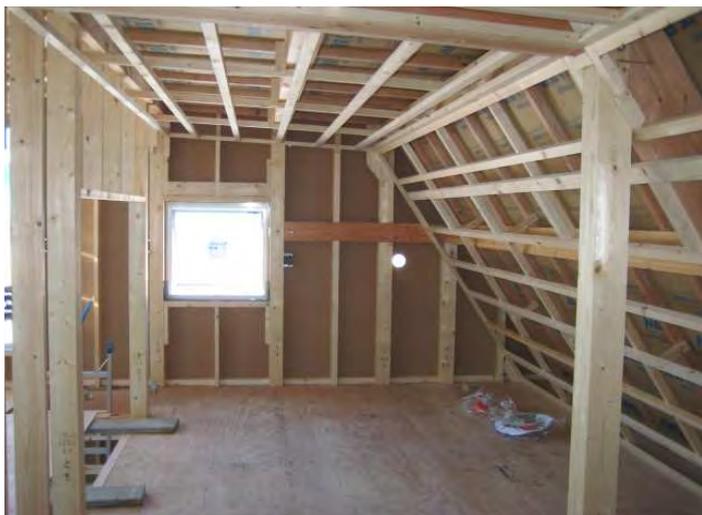
写真番号	5.23.4
撮影日時	2015:07:22 10:12:53
写真名目	上棟後2～3週間程度時のチェック
検査内容	H雲スジカイの施工状態
コメント	意匠上の理由により省略
コメント詳細	意匠上の理由により省略されています。

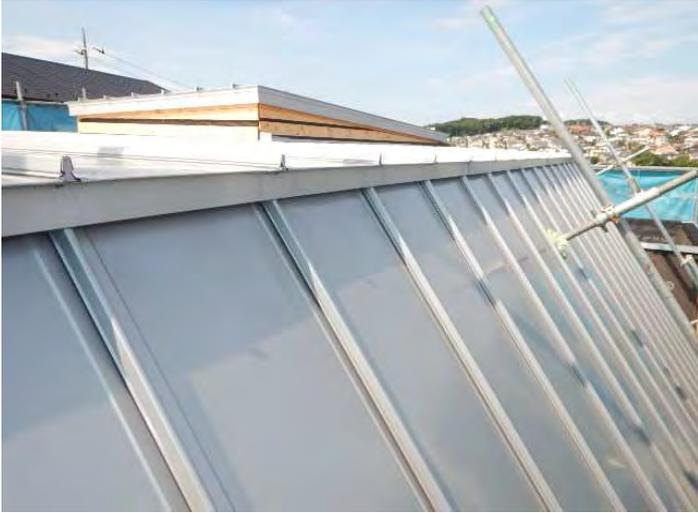
写真番号	5.25.1
撮影日時	2015:08:19 09:33:48
写真名目	上棟後2～3週間程度時のチェック
検査内容	H屋根の施工状態
コメント	一般的な施工状態 見た目にも問題有りません。
コメント詳細

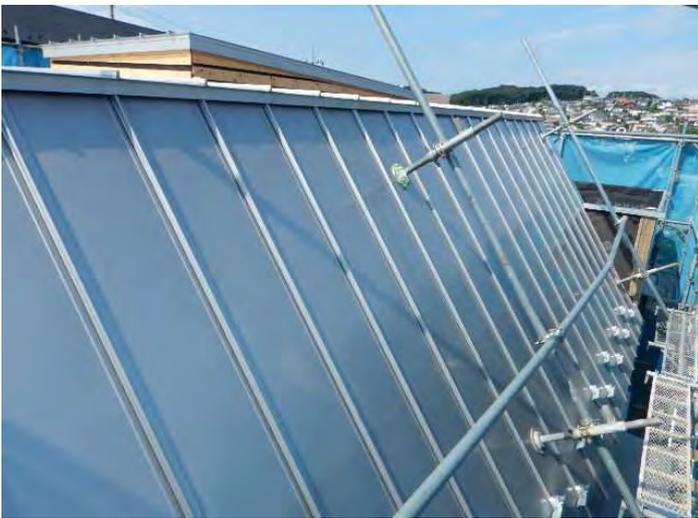
写真番号	5.25.2
撮影日時	2015:08:19 09:34:00
写真名目	上棟後2～3週間程度時のチェック
検査内容	H屋根の施工状態
コメント	一般的な施工状態 見た目にも問題有りません。
コメント詳細

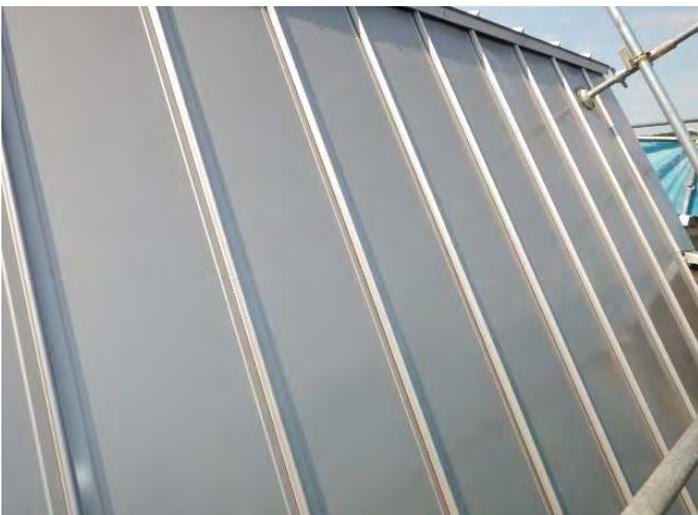
写真番号	5.25.3
撮影日時	2015:08:19 09:34:38
写真名目	上棟後2～3週間程度時のチェック
検査内容	H屋根の施工状態
コメント	一般的な施工状態 見た目にも問題有りません。
コメント詳細

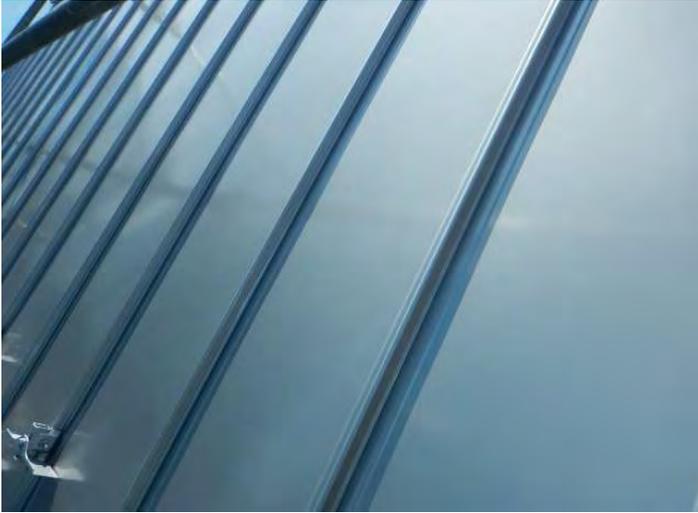
写真番号	5.25.4
撮影日時	2015:08:19 09:37:09
写真名目	上棟後2～3週間程度時のチェック
検査内容	H屋根の施工状態
コメント	一般的な施工状態 見た目にも問題有りません。
コメント詳細

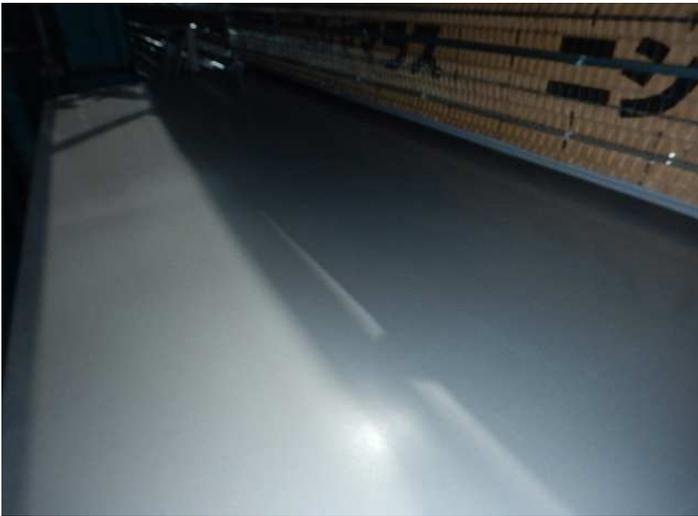
写真番号	5.26.1
撮影日時	2015:08:19 09:30:48
写真名目	上棟後2～3週間程度時のチェック
検査内容	H板金工事の施工状態
コメント	一般的な施工 適切な施工で問題有りません。
コメント詳細

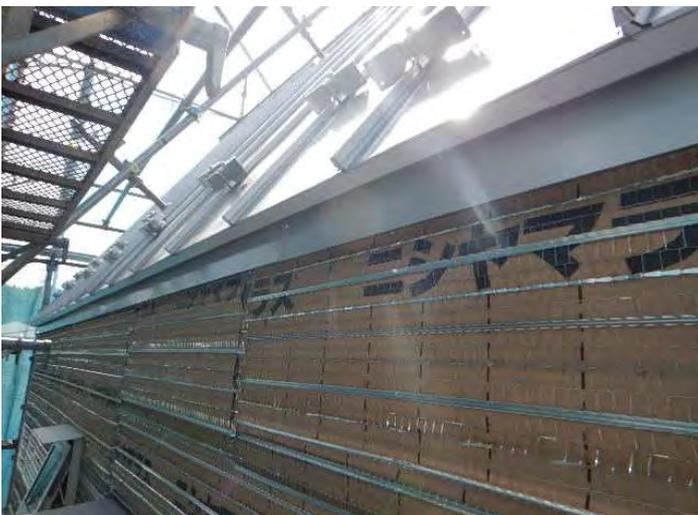
写真番号	5.26.2
撮影日時	2015:08:19 09:30:55
写真名目	上棟後2～3週間程度時のチェック
検査内容	H板金工事の施工状態
コメント	一般的な施工 適切な施工で問題有りません。
コメント詳細

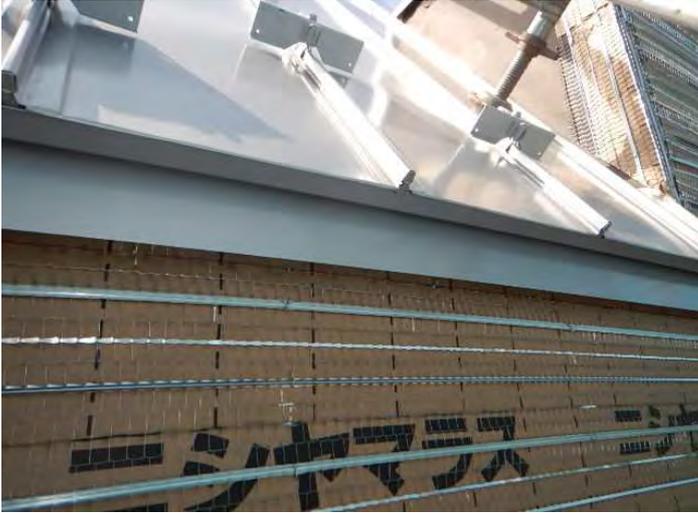
写真番号	5.26.3
撮影日時	2015:08:19 09:30:58
写真名目	上棟後2～3週間程度時のチェック
検査内容	H板金工事の施工状態
コメント	一般的な施工 適切な施工で問題有りません。
コメント詳細

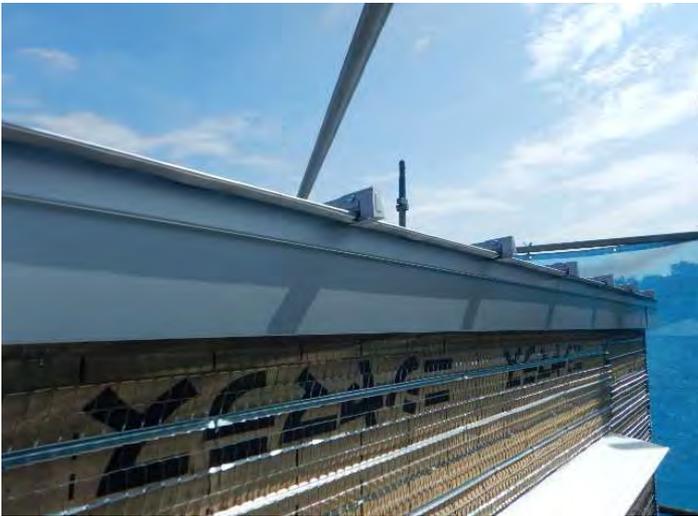
写真番号	5.26.4
撮影日時	2015:08:19 09:33:15
写真名目	上棟後2～3週間程度時のチェック
検査内容	H板金工事の施工状態
コメント	一般的な施工 適切な施工で問題有りません。
コメント詳細

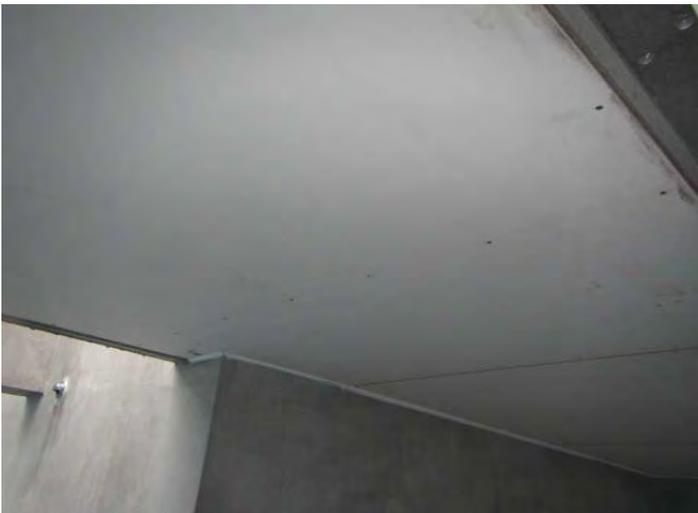
写真番号	5.27.1
撮影日時	2015:09:17 15:55:31
写真名目	上棟後2～3週間程度時のチェック
検査内容	軒天の防火対策
コメント	設計図書と一致 設計図書通りの仕様、施工です。
コメント詳細

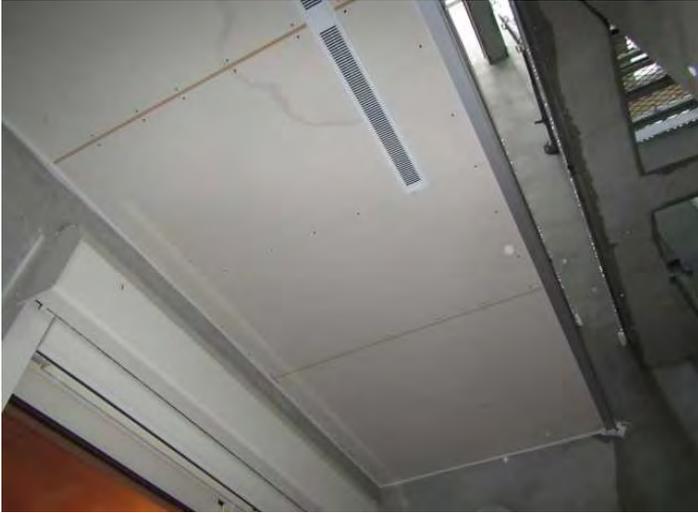
写真番号	5.27.2
撮影日時	2015:09:17 15:51:39
写真名目	上棟後2～3週間程度時のチェック
検査内容	軒天の防火対策
コメント	設計図書と一致
コメント詳細	設計図書通りの仕様、施工です。

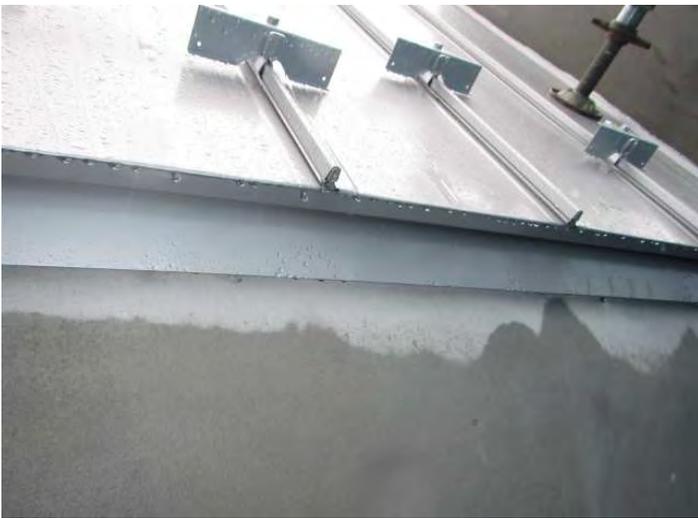
写真番号	5.28.1
撮影日時	2015:09:17 15:56:50
写真名目	上棟後2～3週間程度時のチェック
検査内容	破風板の防火対策
コメント	木下地板金仕上げ
コメント詳細	一般的な防火対策です。特に問題有りません。

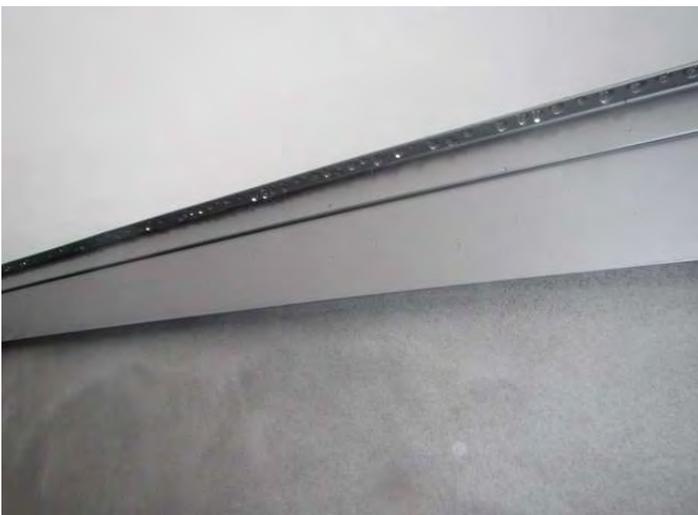
写真番号	5.28.2
撮影日時	2015:09:17 15:58:16
写真名目	上棟後2～3週間程度時のチェック
検査内容	破風板の防火対策
コメント	木下地板金仕上げ
コメント詳細	一般的な防火対策です。特に問題有りません。

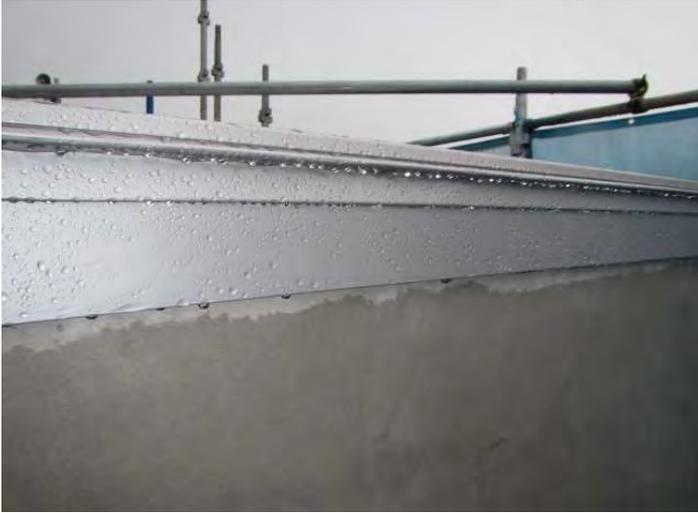
写真番号	5.29.1
撮影日時	2015:09:17 15:58:23
写真名目	上棟後2～3週間程度時のチェック
検査内容	H破風板、外装材、軒天の施工状態及び収まり状態
コメント	一般的な施工
コメント詳細	一般的な施工状態です。問題有りません。

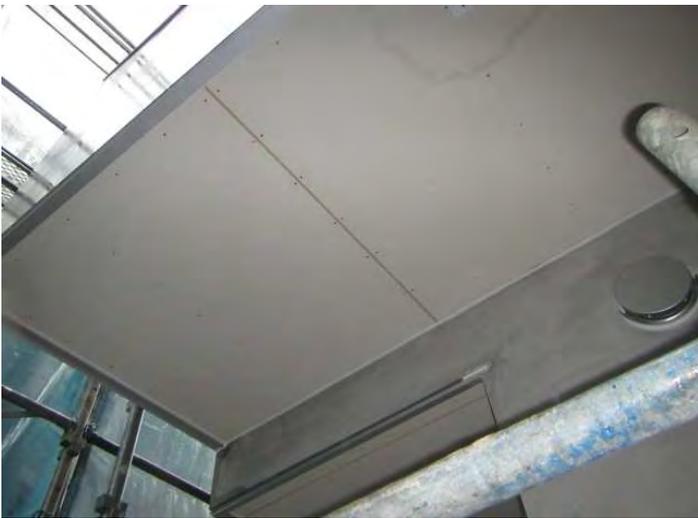
写真番号	5.29.2
撮影日時	2015:09:17 15:51:45
写真名目	上棟後2～3週間程度時のチェック
検査内容	H破風板、外装材、軒天の施工状態及び収まり状態
コメント	一般的な施工
コメント詳細	一般的な施工状態です。問題有りません。

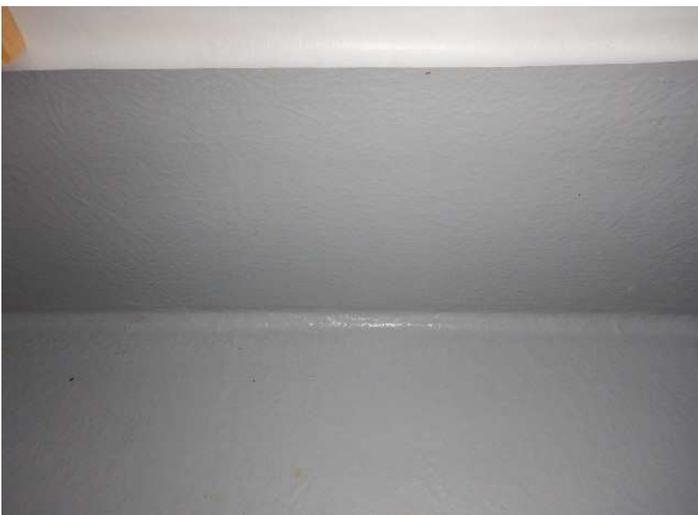
写真番号	5.30.1
撮影日時	2015:08:19 09:35:35
写真名目	上棟後2～3週間程度時のチェック
検査内容	Hベランダ防水の種類
コメント	FRP
コメント詳細	図面指示と一致しています。問題有りません。

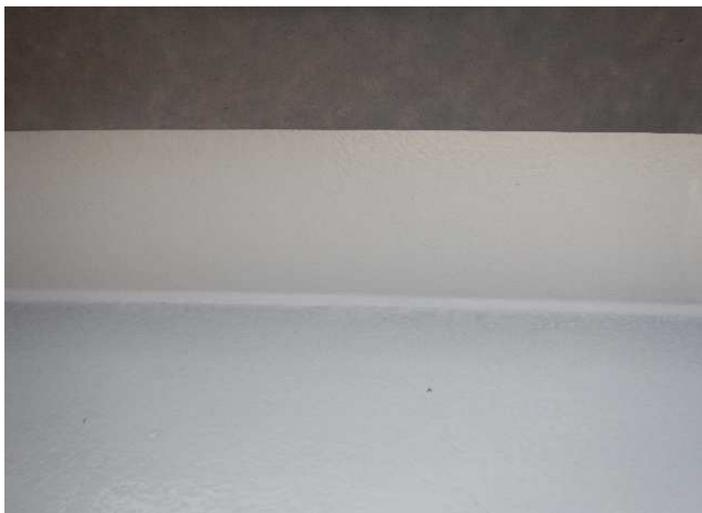
写真番号	5.30.2
撮影日時	2015:08:19 09:35:38
写真名目	上棟後2～3週間程度時のチェック
検査内容	Hベランダ防水の種類
コメント	FRP
コメント詳細	図面指示と一致しています。問題有りません。

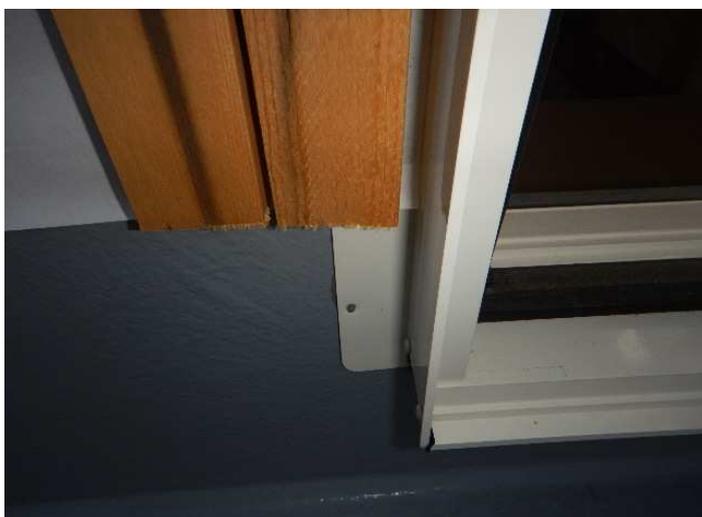
写真番号	5.31.1
撮影日時	2015:08:19 09:35:21
写真名目	上棟後2～3週間程度時のチェック
検査内容	Hベランダ防水及びベランダサッシの施工状態
コメント	一般的な施工
コメント詳細	一般的な漏水、止水対策がとられています。問題有りません。

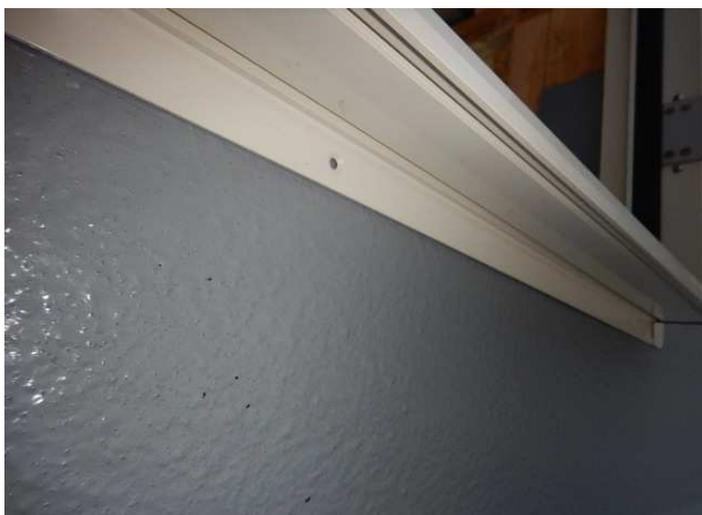
写真番号	5.31.2
撮影日時	2015:08:19 09:35:25
写真名目	上棟後2～3週間程度時のチェック
検査内容	Hベランダ防水及びベランダサッシの施工状態
コメント	一般的な施工
コメント詳細	一般的な漏水、止水対策がとられています。問題有りません。

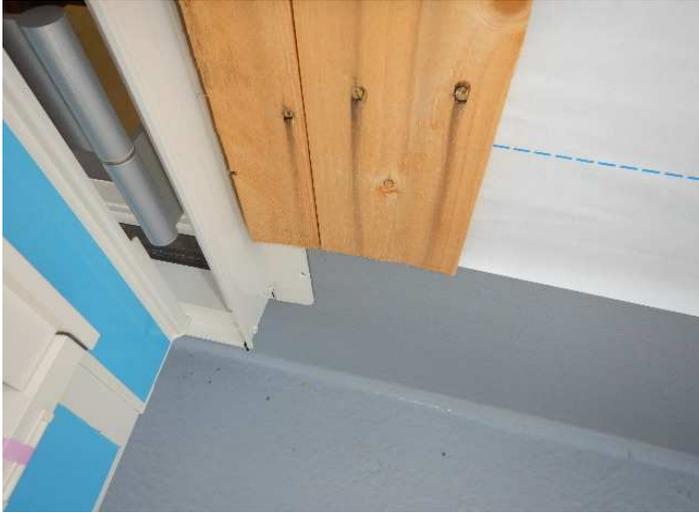
写真番号	5.31.3
撮影日時	2015:08:19 09:35:31
写真名目	上棟後2～3週間程度時のチェック
検査内容	Hベランダ防水及びベランダサッシの施工状態
コメント	一般的な施工
コメント詳細	一般的な漏水、止水対策がとられています。問題有りません。
