# 住宅検査報告書

●● ●●様邸

下記の住宅に関して、第三者住宅検査を行った結果をご報告します。  
※なお、以下は当社独自の項目に基づき検査を行うもので、検査結果において性能を保証、時間経過による変化がないことを保証するものではありません。  
建築基準法並びに設計図書を参照し、実際の工事が適切に行われているかを判断するものです。

住宅検査機関	株式会社家守りホールディングス		
所在地	東京都千代田区外神田6-5-4 偕楽ビル5階 印		
TEL及びFAX	03-6860-0087／03-6860-0088		
検査員	一級建築士	家守り 太郎	印

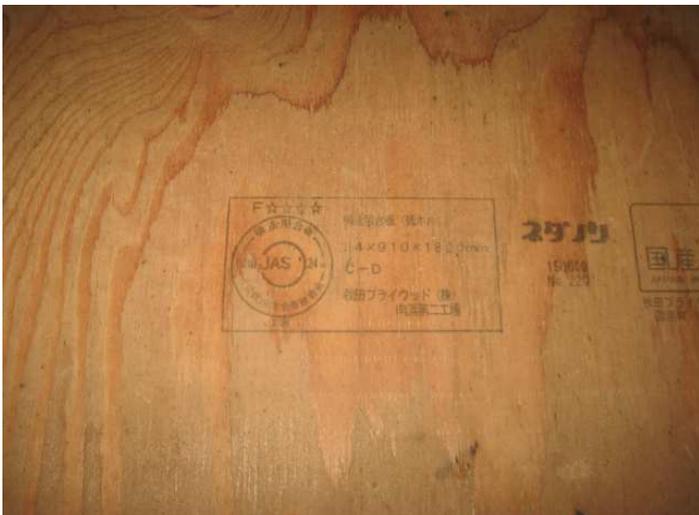
写真番号	5.34.1
撮影日時	2015:07:22 10:20:29
写真名目	上棟後2～3週間程度時のチェック
検査内容	H床下地合板の種類
コメント	24ミリ
コメント詳細	十分な強度が有り問題有りません。

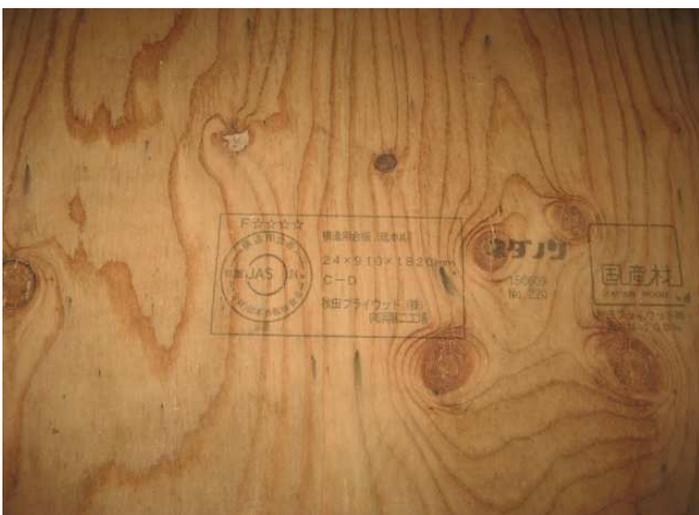
写真番号	5.34.2
撮影日時	2015:07:22 10:20:37
写真名目	上棟後2～3週間程度時のチェック
検査内容	H床下地合板の種類
コメント	24ミリ
コメント詳細	十分な強度が有り問題有りません。

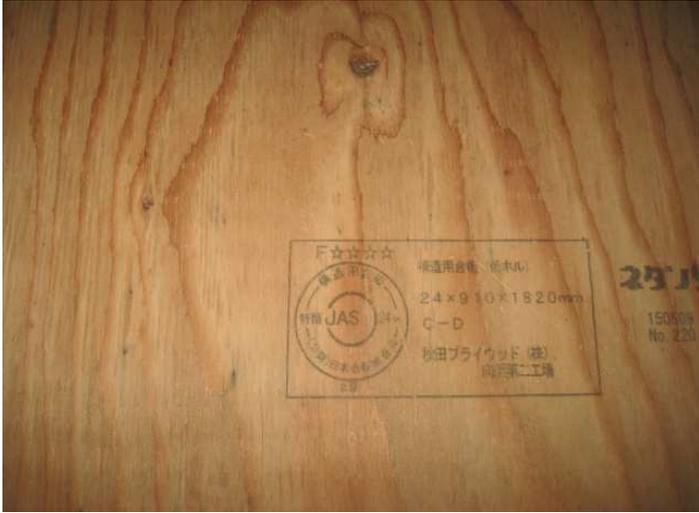
写真番号	5.35.1
撮影日時	2015:07:22 10:20:45
写真名目	上棟後2～3週間程度時のチェック
検査内容	H床下地合板の環境性能
コメント	F☆☆☆☆
コメント詳細	設計図書通りの仕様で問題ありません。

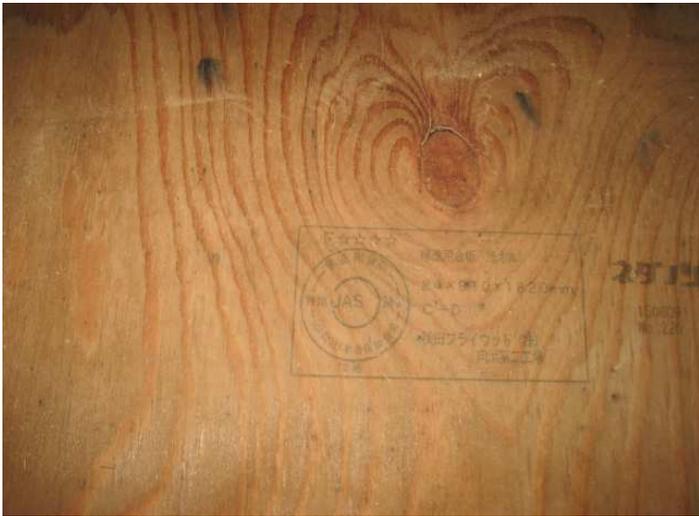
写真番号	5.35.2
撮影日時	2015:07:22 10:20:52
写真名目	上棟後2～3週間程度時のチェック
検査内容	H床下地合板の環境性能
コメント	F☆☆☆☆
コメント詳細	設計図書通りの仕様で問題ありません。

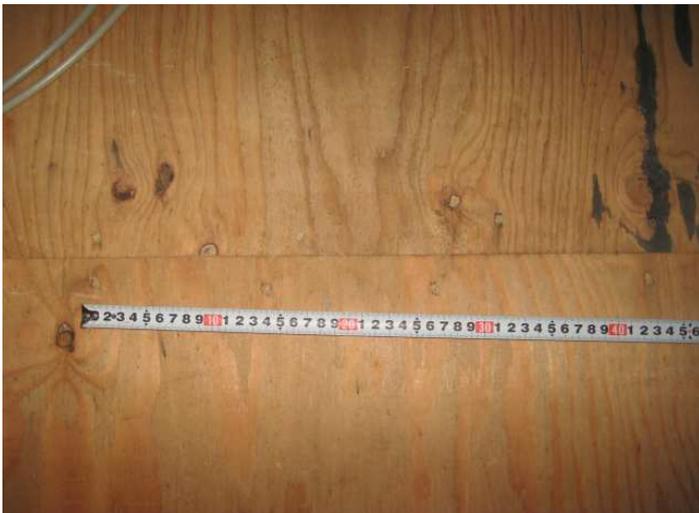
写真番号	5.36.1
撮影日時	2015:07:22 10:21:06
写真名目	上棟後2～3週間程度時のチェック
検査内容	床下地合板の釘ピッチ
コメント	150ミリ程度
コメント詳細	一般的なピッチで問題有りません。

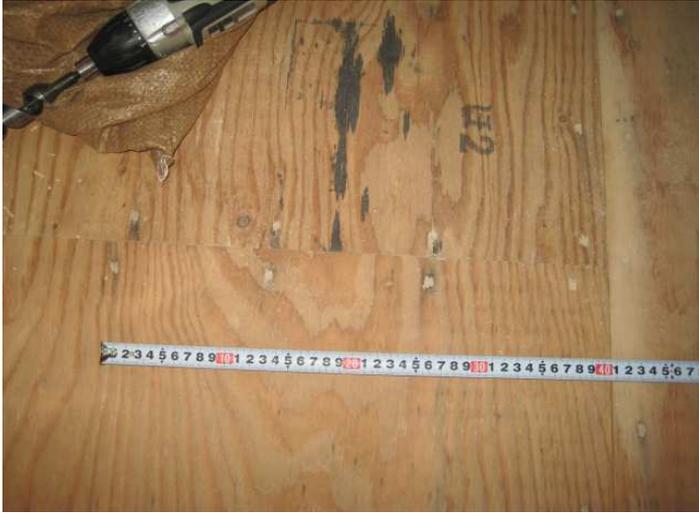
写真番号	5.36.2
撮影日時	2015:07:22 10:21:35
写真名目	上棟後2～3週間程度時のチェック
検査内容	床下地合板の釘ピッチ
コメント	150ミリ程度
コメント詳細	一般的なピッチで問題有りません。

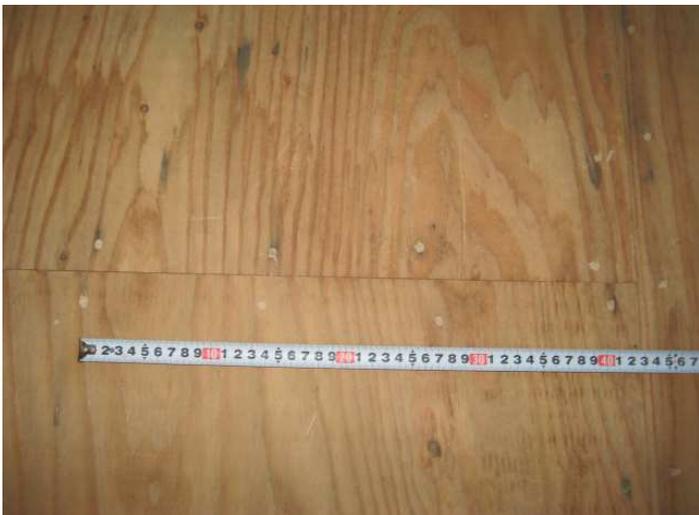
写真番号	5.36.3
撮影日時	2015:07:22 10:21:43
写真名目	上棟後2～3週間程度時のチェック
検査内容	床下地合板の釘ピッチ
コメント	150ミリ程度
コメント詳細	一般的なピッチで問題有りません。

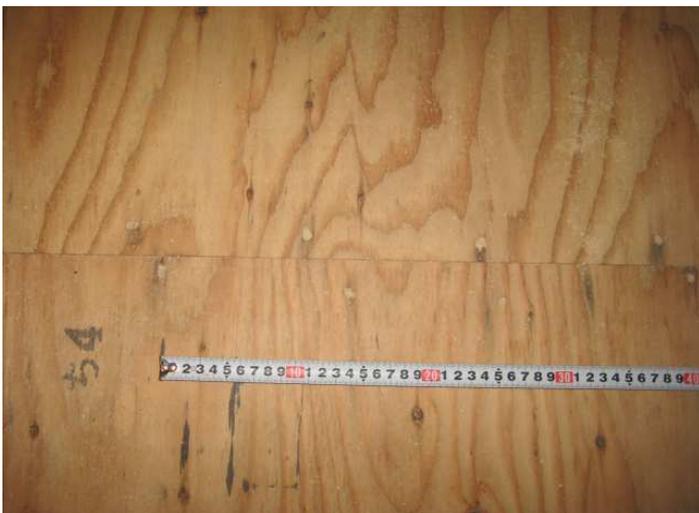
写真番号	5.36.4
撮影日時	2015:07:22 10:21:55
写真名目	上棟後2～3週間程度時のチェック
検査内容	床下地合板の釘ピッチ
コメント	150ミリ程度
コメント詳細	一般的なピッチで問題有りません。

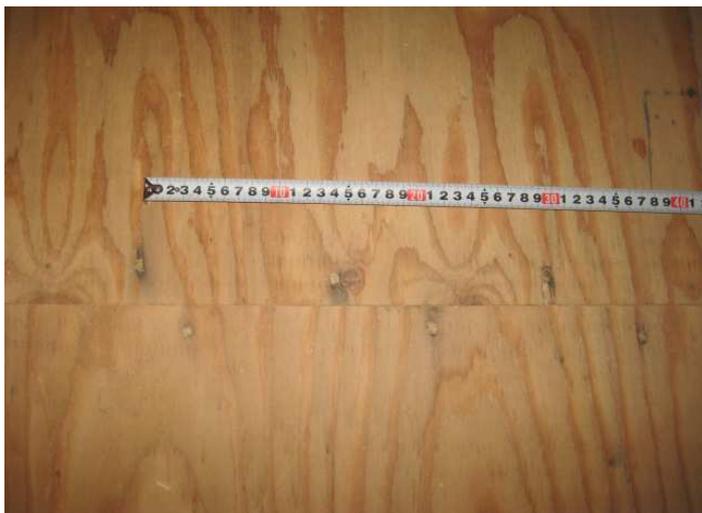
写真番号	5.36.5
撮影日時	2015:07:22 10:22:06
写真名目	上棟後2～3週間程度時のチェック
検査内容	床下地合板の釘ピッチ
コメント	150ミリ程度
コメント詳細	一般的なピッチで問題ありません。

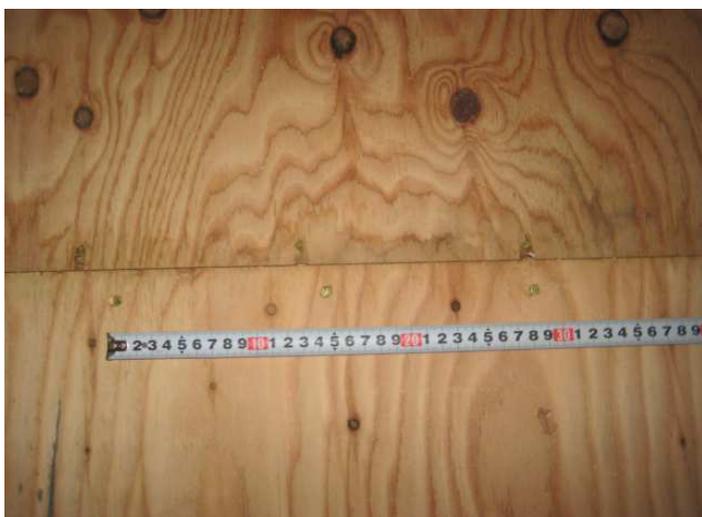
写真番号	5.36.6
撮影日時	2015:07:22 10:22:21
写真名目	上棟後2～3週間程度時のチェック
検査内容	床下地合板の釘ピッチ
コメント	150ミリ程度
コメント詳細	一般的なピッチで問題ありません。

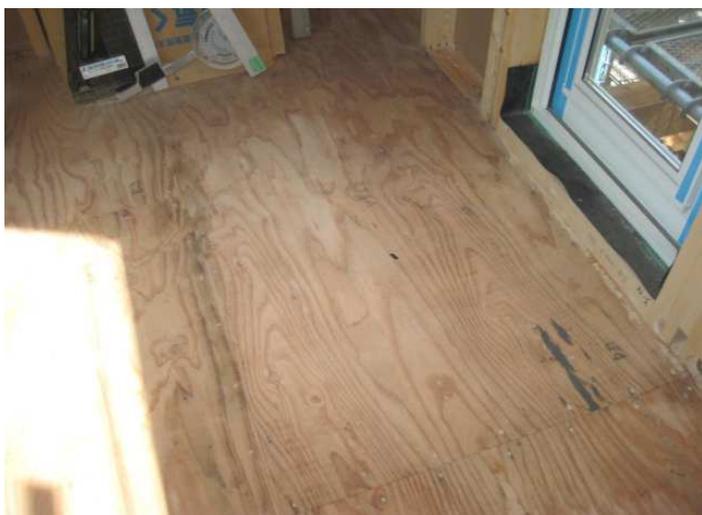
写真番号	5.37.1
撮影日時	2015:07:22 10:22:32
写真名目	上棟後2～3週間程度時のチェック
検査内容	H床下地合板の施工状態
コメント	一般的な施工
コメント詳細	適切で一般的な施工状態です。

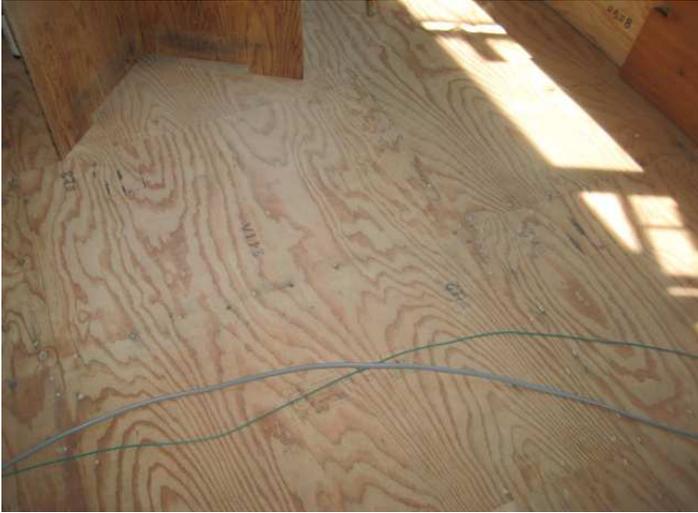
写真番号	5.37.2
撮影日時	2015:07:22 10:22:41
写真名目	上棟後2～3週間程度時のチェック
検査内容	H床下地合板の施工状態
コメント	一般的な施工
コメント詳細	適切で一般的な施工状態です。

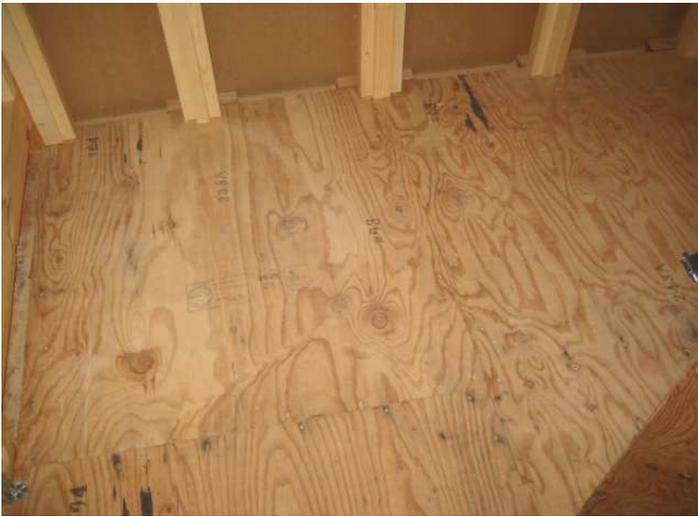
写真番号	5.37.3
撮影日時	2015:07:22 10:22:50
写真名目	上棟後2～3週間程度時のチェック
検査内容	H床下地合板の施工状態
コメント	一般的な施工
コメント詳細	適切で一般的な施工状態です。

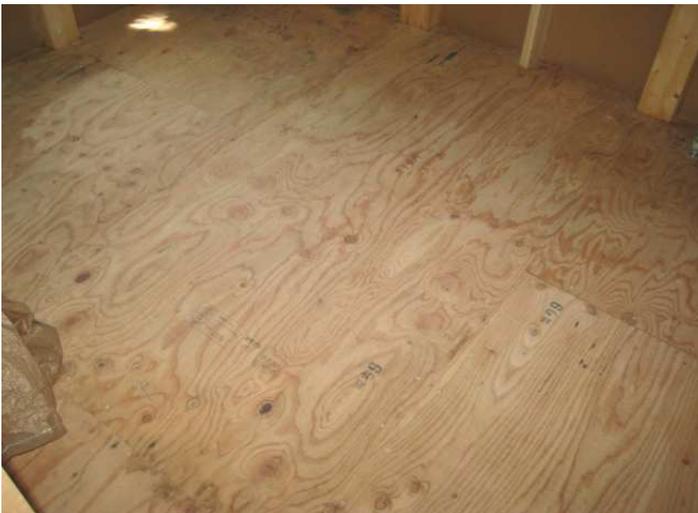
写真番号	5.37.4
撮影日時	2015:07:22 10:23:00
写真名目	上棟後2～3週間程度時のチェック
検査内容	H床下地合板の施工状態
コメント	一般的な施工
コメント詳細	適切で一般的な施工状態です。

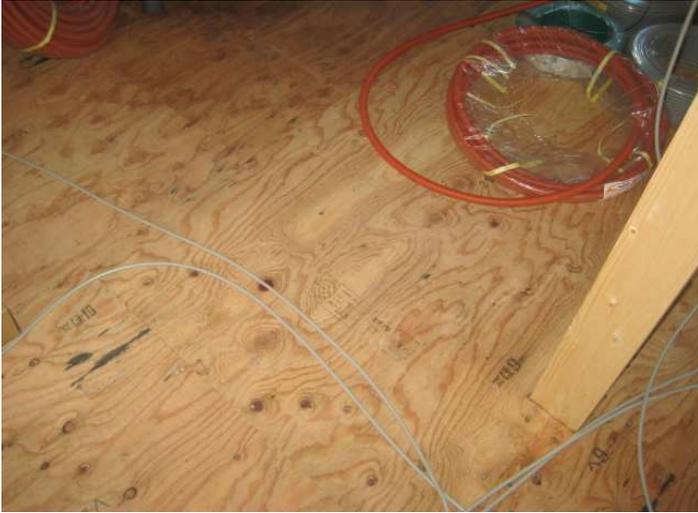
写真番号	5.37.5
撮影日時	2015:07:22 10:23:09
写真名目	上棟後2～3週間程度時のチェック
検査内容	H床下地合板の施工状態
コメント	一般的な施工
コメント詳細	適切で一般的な施工状態です。

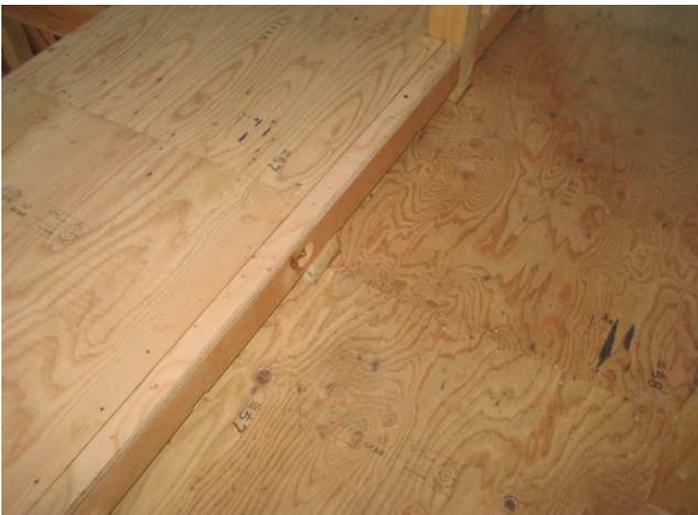
写真番号	5.37.6
撮影日時	2015:07:22 10:23:18
写真名目	上棟後2～3週間程度時のチェック
検査内容	H床下地合板の施工状態
コメント	一般的な施工
コメント詳細	適切で一般的な施工状態です。

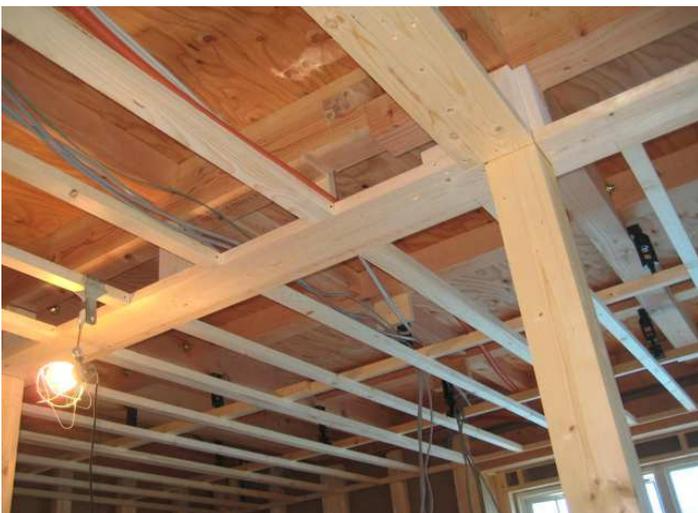
写真番号	5.39.1
撮影日時	2015:07:22 10:24:16
写真名目	上棟後2～3週間程度時のチェック
検査内容	H主要構造材の施工状態
コメント	一般的な施工
コメント詳細	構造上及び、性能上も問題の無い施工です。

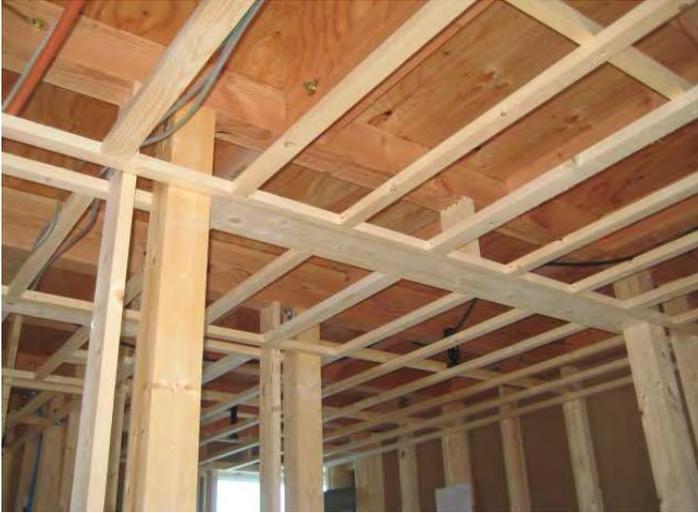
写真番号	5.39.2
撮影日時	2015:07:22 10:24:25
写真名目	上棟後2～3週間程度時のチェック
検査内容	H主要構造材の施工状態
コメント	一般的な施工
コメント詳細	構造上及び、性能上も問題の無い施工です。

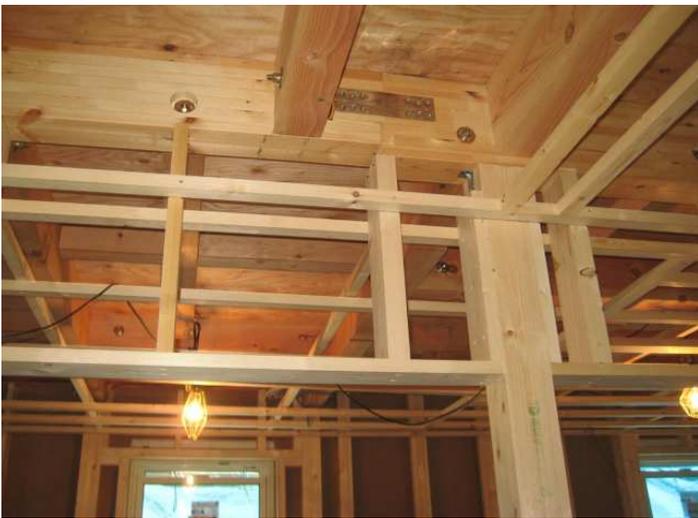
写真番号	5.39.3
撮影日時	2015:07:22 10:24:57
写真名目	上棟後2～3週間程度時のチェック
検査内容	H主要構造材の施工状態
コメント	一般的な施工
コメント詳細	構造上及び、性能上も問題の無い施工です。

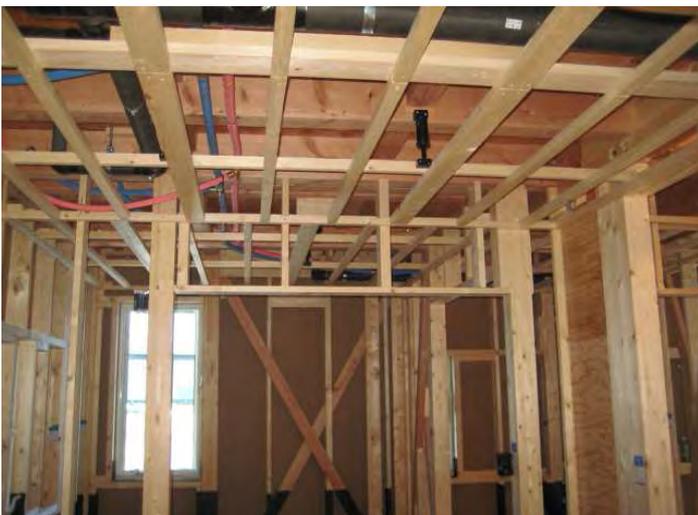
写真番号	5.39.4
撮影日時	2015:07:22 10:25:08
写真名目	上棟後2～3週間程度時のチェック
検査内容	H主要構造材の施工状態
コメント	一般的な施工
コメント詳細	構造上及び、性能上も問題の無い施工です。

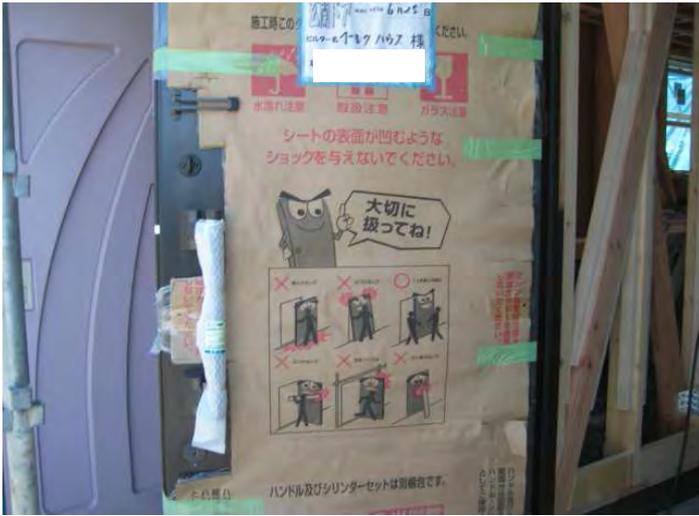
写真番号	5.40.1
撮影日時	2015.07.22 10:28:49
写真名目	上棟後2~3週間程度時のチェック
検査内容	H玄関サッシ等の養生
コメント	一般的な施工
コメント詳細	適切な養生で問題有りません。

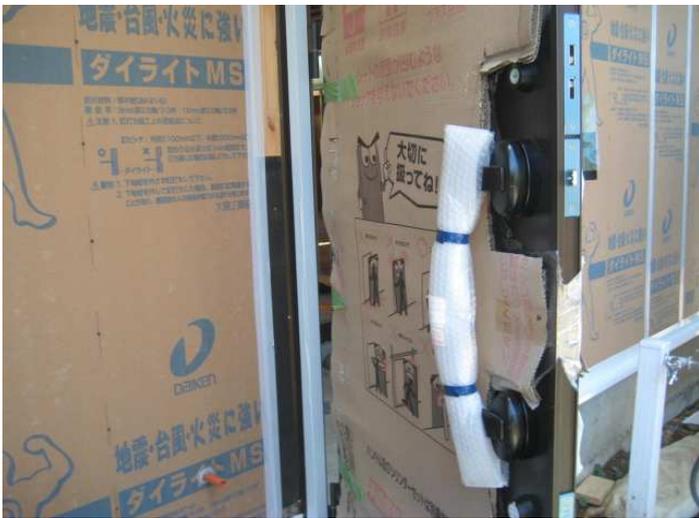
写真番号	5.40.2
撮影日時	2015.07.22 10:28:55
写真名目	上棟後2~3週間程度時のチェック
検査内容	H玄関サッシ等の養生
コメント	一般的な施工
コメント詳細	適切な養生で問題有りません。

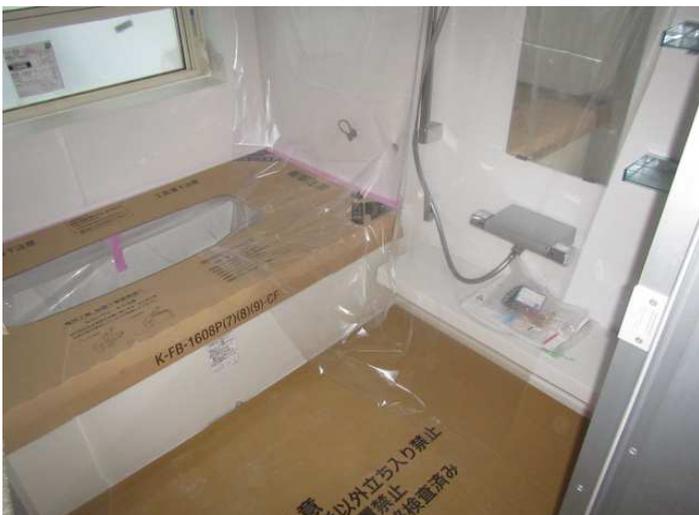
写真番号	5.41.1
撮影日時	2015.09.25 10:25:02
写真名目	上棟後2~3週間程度時のチェック
検査内容	Hユニットバスの養生
コメント	一般的な施工
コメント詳細	梱包材等で養生しており問題有りません。

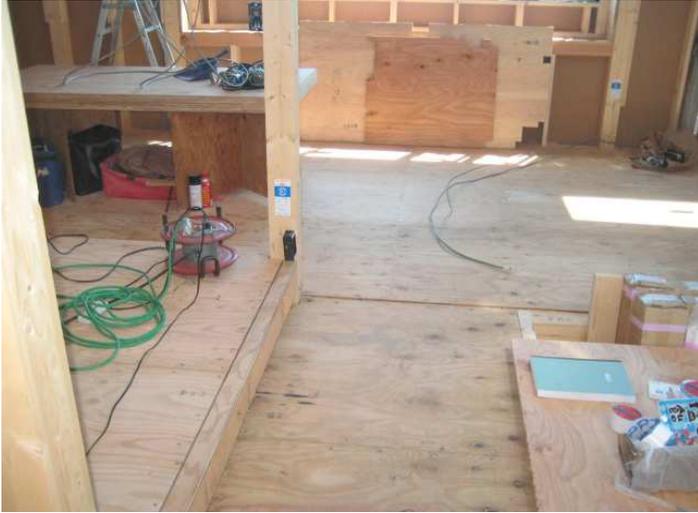
写真番号	5.42.1
撮影日時	2015:07:22 10:24:07
写真名目	上棟後2～3週間程度時のチェック
検査内容	H現状での清掃状況
コメント	一般的
コメント詳細	ごみ等が清掃されており、問題ありません。

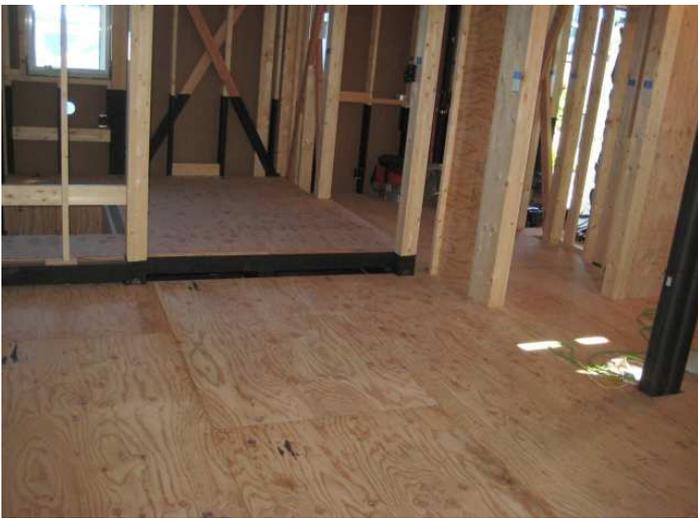
写真番号	5.42.2
撮影日時	2015:07:22 10:25:17
写真名目	上棟後2～3週間程度時のチェック
検査内容	H現状での清掃状況
コメント	一般的
コメント詳細	ごみ等が清掃されており、問題ありません。

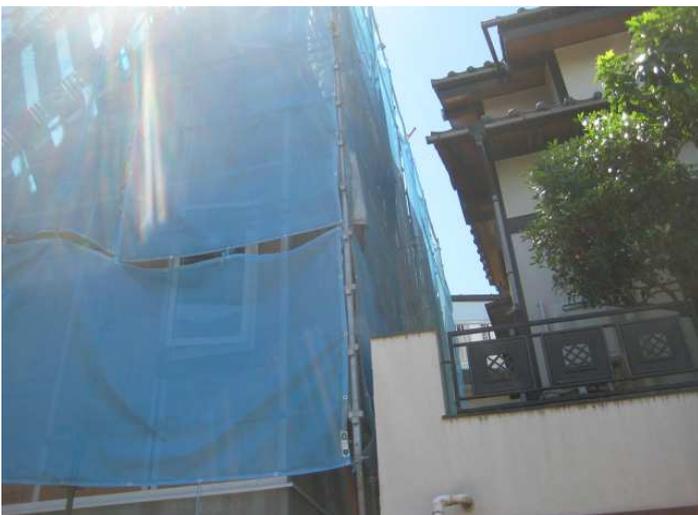
写真番号	5.43.1
撮影日時	2015:07:22 10:45:05
写真名目	上棟後2～3週間程度時のチェック
検査内容	H現場の安全管理及び隣地対策
コメント	問題の無い安全管理状態、隣地対策
コメント詳細	適切な安全管理、隣地対策が取られています。

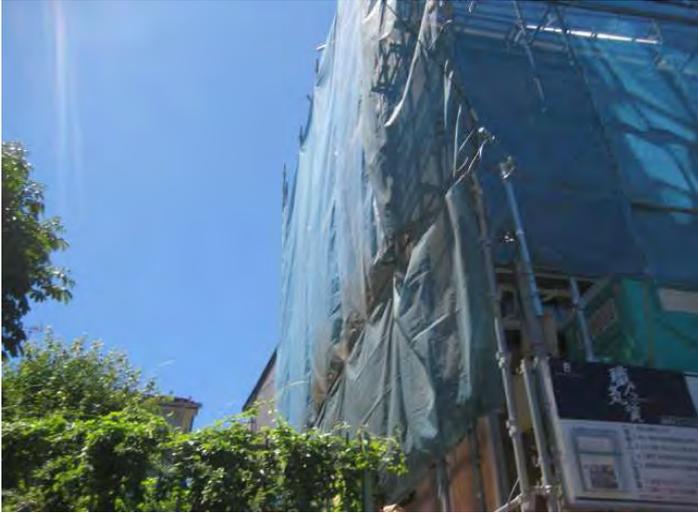
写真番号	5.43.2
撮影日時	2015:07:22 10:45:17
写真名目	上棟後2～3週間程度時のチェック
検査内容	H現場の安全管理及び隣地対策
コメント	問題の無い安全管理状態、隣地対策
コメント詳細	適切な安全管理、隣地対策が取られています。

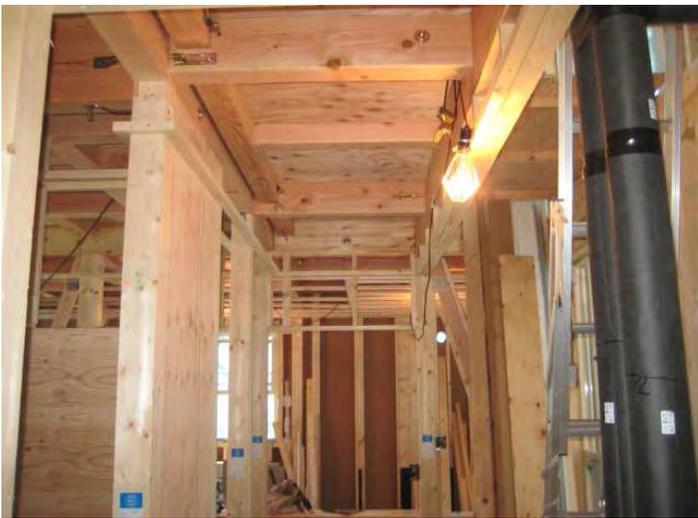
写真番号	5.44.1
撮影日時	2015:07:22 10:25:34
写真名目	上棟後2～3週間程度時のチェック
検査内容	H検査員判断
コメント	一般的
コメント詳細	現場検査員の判断です。

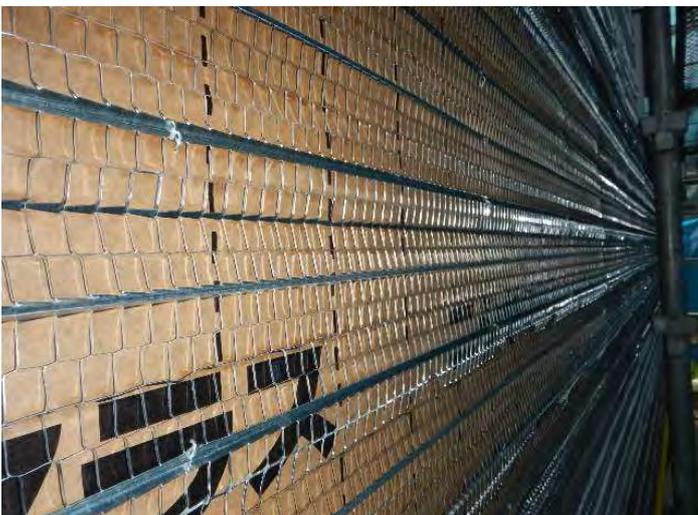
写真番号	6.1.1
撮影日時	2015:08:19 09:28:49
写真名目	内外装下地チェック
検査内容	防水シートの重なり
コメント	検査時確認不可
コメント詳細	この項目は確認出来ませんでした。★施工先行のため、確認できませんでした。

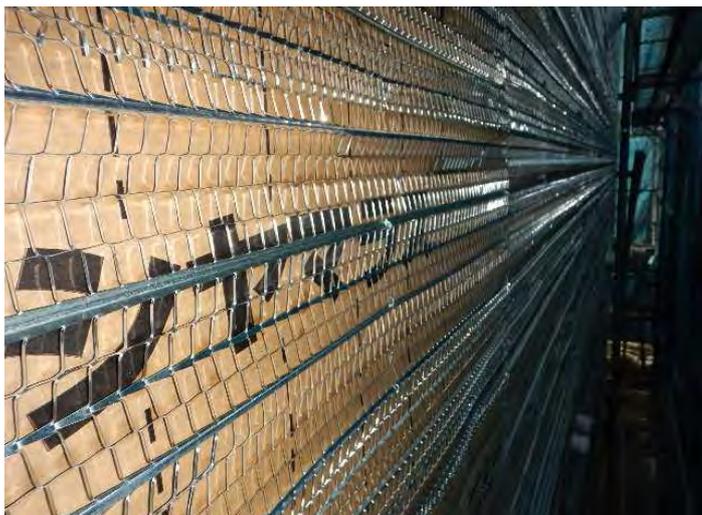
写真番号	6.1.2
撮影日時	2015:08:19 09:29:46
写真名目	内外装下地チェック
検査内容	防水シートの重なり
コメント	検査時確認不可
コメント詳細	この項目は確認出来ませんでした。★施工先行のため、確認できませんでした。

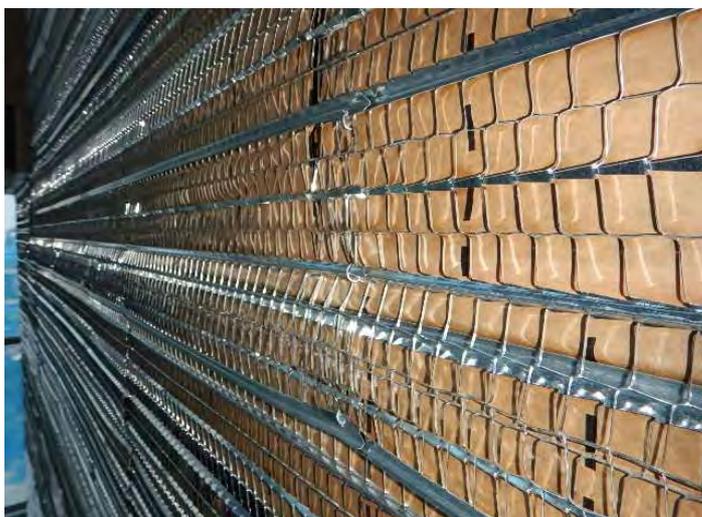
写真番号	6.1.4
撮影日時	2015:08:19 09:30:03
写真名目	内外装下地チェック
検査内容	防水シートの重なり
コメント	検査時確認不可
コメント詳細	この項目は確認出来ませんでした。★施工先行のため、確認できませんでした。

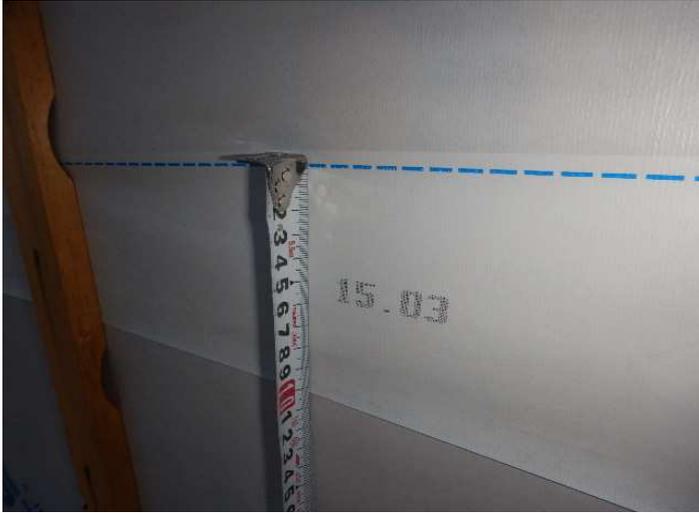
写真番号	6.1.5
撮影日時	2015:08:19 09:35:12
写真名目	内外装下地チェック
検査内容	防水シートの重なり
コメント	検査時確認不可
コメント詳細	この項目は確認出来ませんでした。★施工先行のため、確認できませんでした。

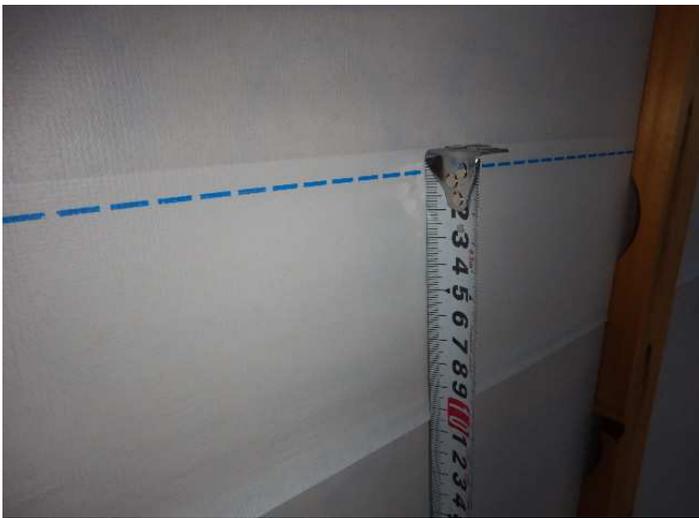
写真番号	6.1.6
撮影日時	2015:08:19 09:35:17
写真名目	内外装下地チェック
検査内容	防水シートの重なり
コメント	100ミリ(上下)
コメント詳細	規定通りの重ね長さです。

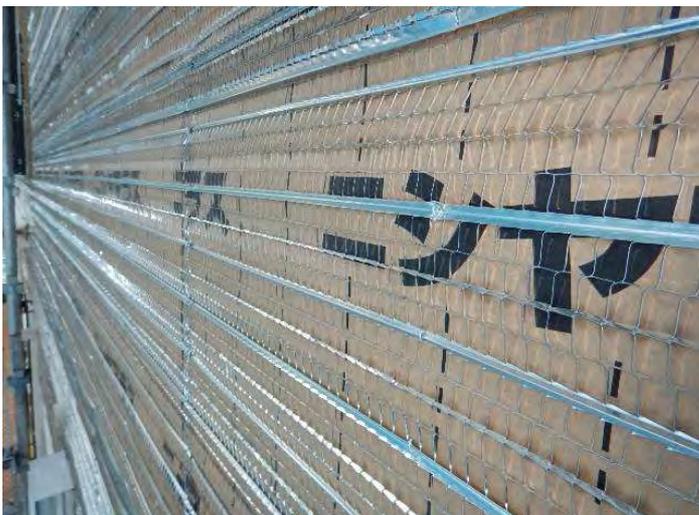
写真番号	6.2.1
撮影日時	2015:08:19 09:30:10
写真名目	内外装下地チェック
検査内容	H防水シートの施工状態
コメント	検査時確認不可
コメント詳細	この項目は確認出来ませんでした。★施工先行のため、確認できませんでした。

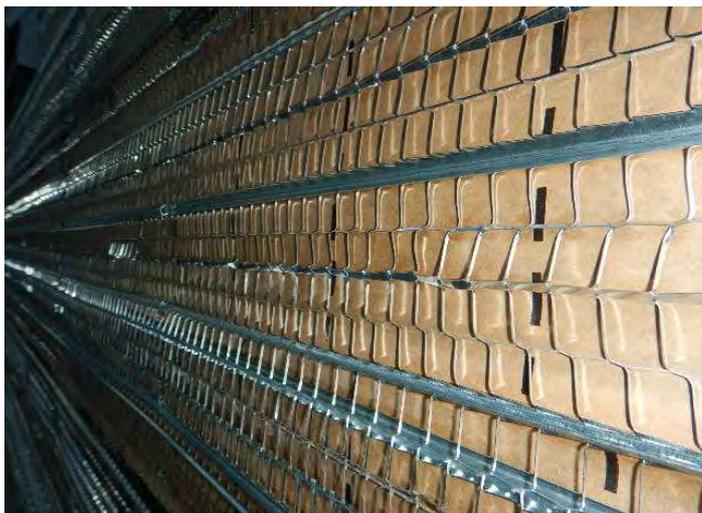
写真番号	6.2.2
撮影日時	2015:08:19 09:30:38
写真名目	内外装下地チェック
検査内容	H防水シートの施工状態
コメント	検査時確認不可
コメント詳細	この項目は確認出来ませんでした。★施工先行のため、確認できませんでした。

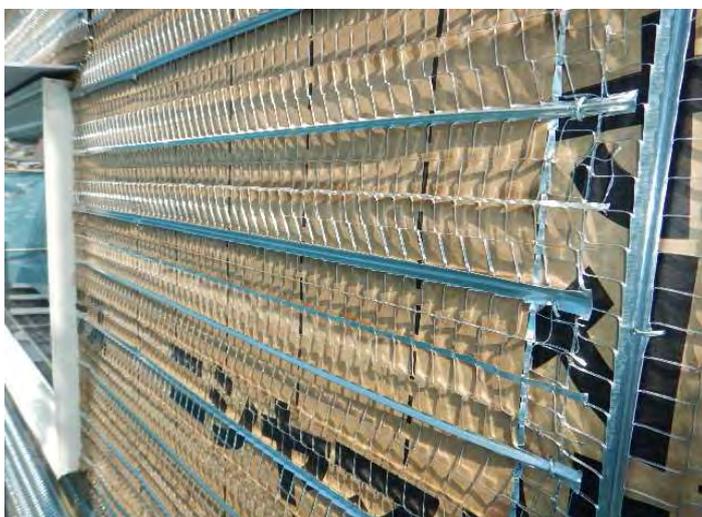
写真番号	6.2.3
撮影日時	2015:08:19 09:33:23
写真名目	内外装下地チェック
検査内容	H防水シートの施工状態
コメント	検査時確認不可
コメント詳細	この項目は確認出来ませんでした。★施工先行のため、確認できませんでした。

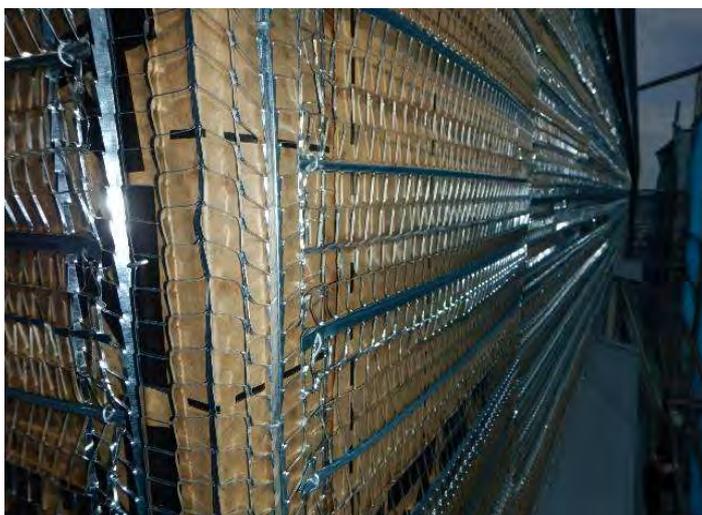
写真番号	6.2.4
撮影日時	2015:08:19 09:33:26
写真名目	内外装下地チェック
検査内容	H防水シートの施工状態
コメント	検査時確認不可
コメント詳細	この項目は確認出来ませんでした。★施工先行のため、確認できませんでした。

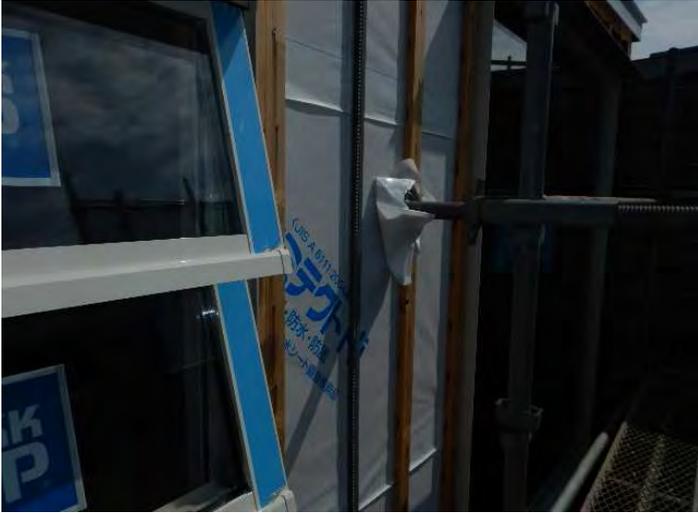
写真番号	6.2.5
撮影日時	2015:08:19 09:35:47
写真名目	内外装下地チェック
検査内容	H防水シートの施工状態
コメント	一般的な施工 適切で一般的な施工状態です。
コメント詳細

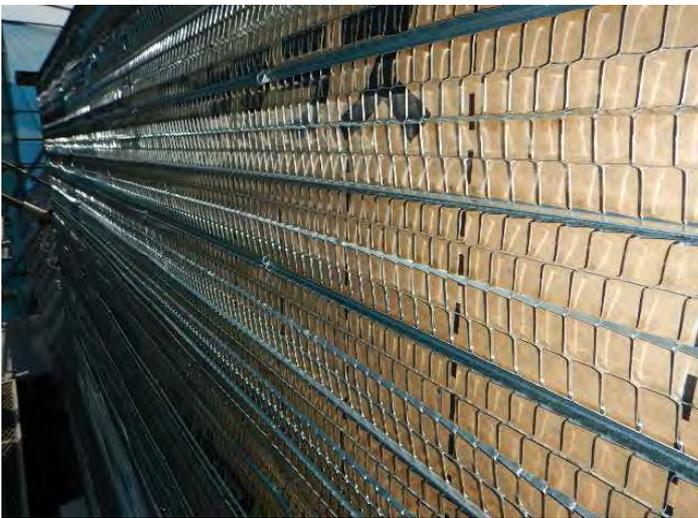
写真番号	6.2.6
撮影日時	2015:08:19 09:37:02
写真名目	内外装下地チェック
検査内容	H防水シートの施工状態
コメント	検査時確認不可
コメント詳細	この項目は確認出来ませんでした。★ 施工先行のため、確認できませんでした。

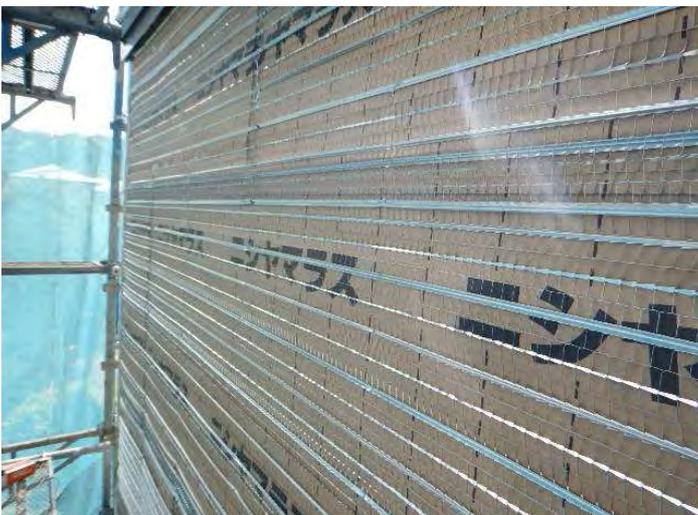
写真番号	6.2.7
撮影日時	2015:08:19 09:37:52
写真名目	内外装下地チェック
検査内容	H防水シートの施工状態
コメント	検査時確認不可
コメント詳細	この項目は確認出来ませんでした。★ 施工先行のため、確認できませんでした。

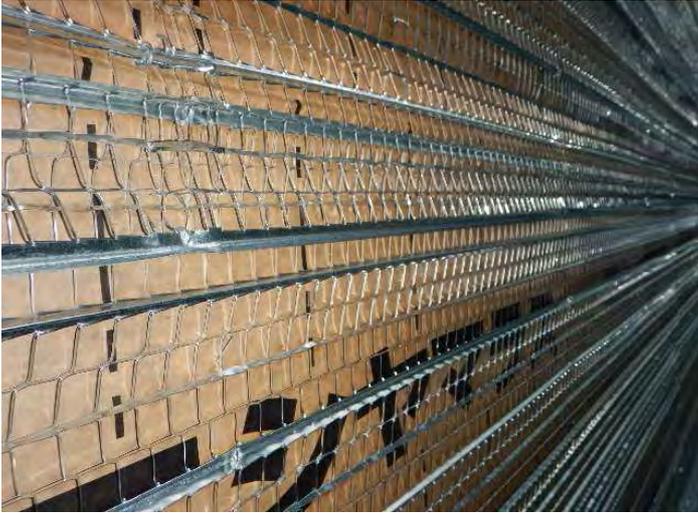
写真番号	6.2.8
撮影日時	2015:08:19 09:38:30
写真名目	内外装下地チェック
検査内容	H防水シートの施工状態
コメント	検査時確認不可
コメント詳細	この項目は確認出来ませんでした。★施工先行のため、確認できませんでした。

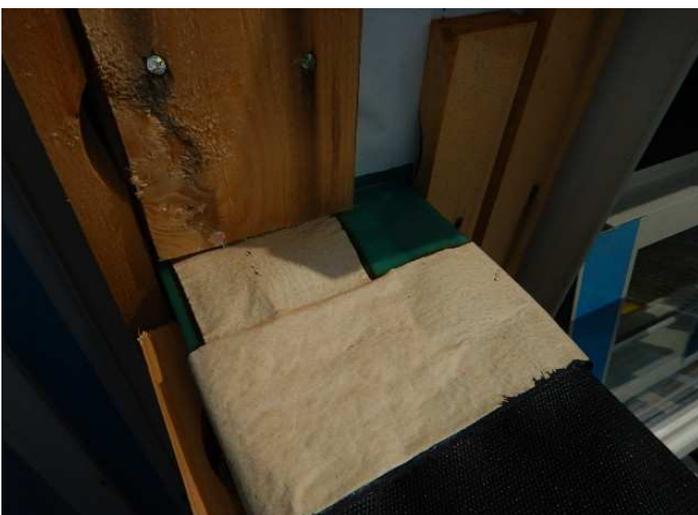
写真番号	6.3.2
撮影日時	2015:08:19 09:35:41
写真名目	内外装下地チェック
検査内容	Hベランダ、バルコニー等の止水状態
コメント	一般的な施工
コメント詳細	適切で一般的な施工状態です。

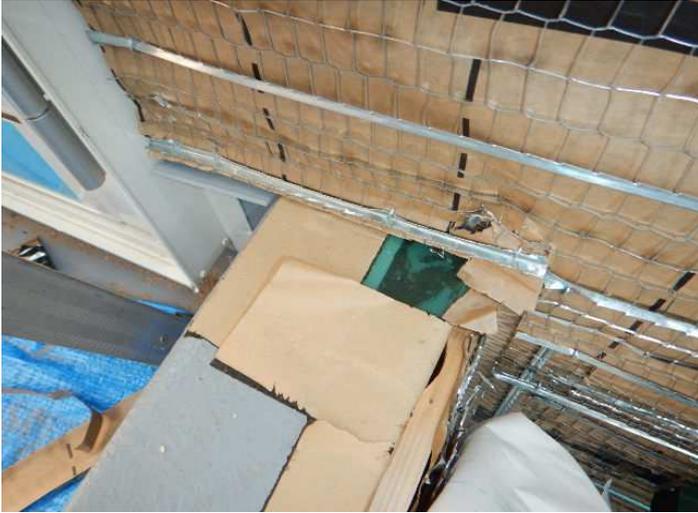
写真番号	6.3.3
撮影日時	2015:08:19 09:39:07
写真名目	内外装下地チェック
検査内容	Hベランダ、バルコニー等の止水状態
コメント	一般的な施工
コメント詳細	適切で一般的な施工状態です。

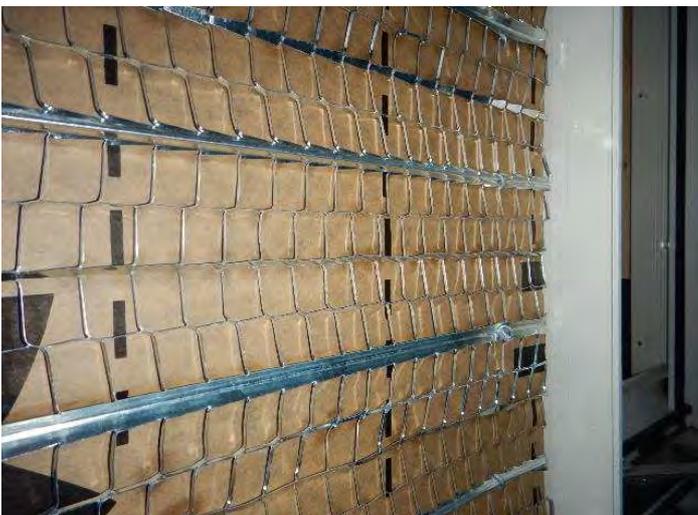
写真番号	6.4.1
撮影日時	2015:08:19 09:28:46
写真名目	内外装下地チェック
検査内容	H開口部廻りの防水シートとテープの施工状態
コメント	検査時確認不可
コメント詳細	この項目は確認出来ませんでした。★施工先行のため、確認できませんでした。

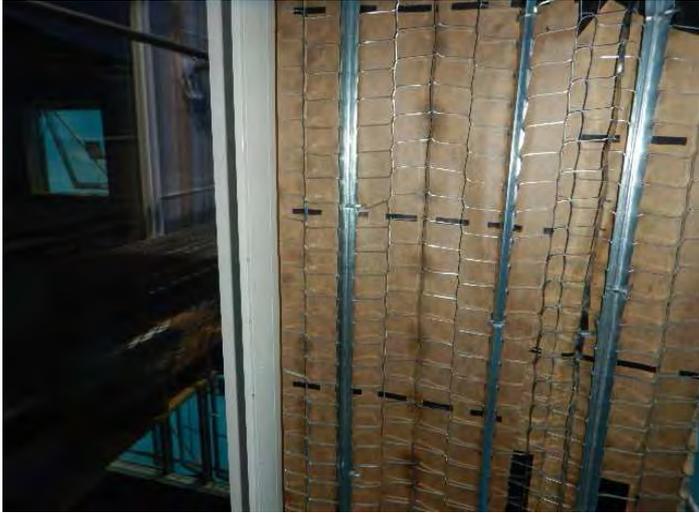
写真番号	6.4.5
撮影日時	2015:08:19 09:32:57
写真名目	内外装下地チェック
検査内容	H開口部廻りの防水シートとテープの施工状態
コメント	検査時確認不可
コメント詳細	この項目は確認出来ませんでした。★施工先行のため、確認できませんでした。

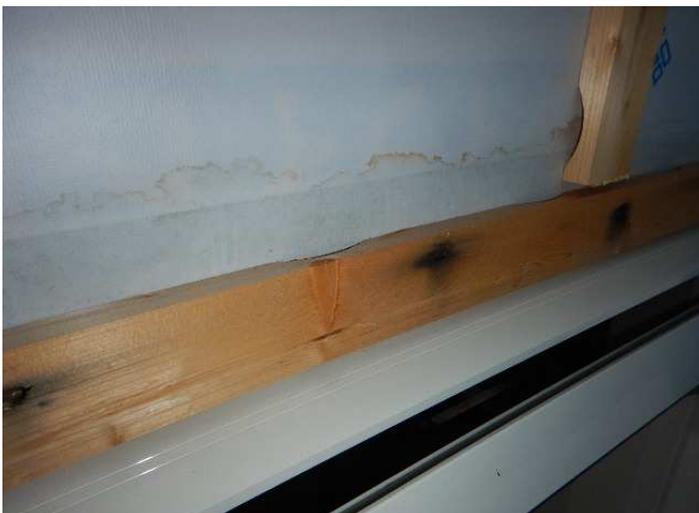
写真番号	6.4.7
撮影日時	2015:08:19 09:35:02
写真名目	内外装下地チェック
検査内容	H開口部廻りの防水シートとテープの施工状態
コメント	一般的な施工
コメント詳細	適切で一般的な施工状態です。

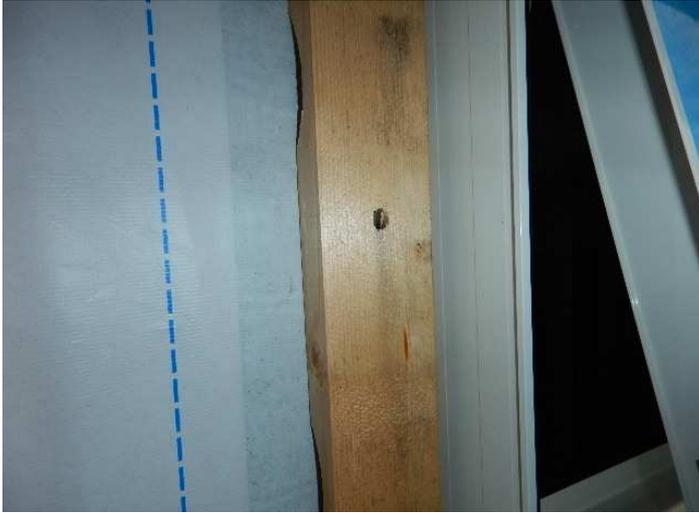
写真番号	6.4.8
撮影日時	2015:08:19 09:35:43
写真名目	内外装下地チェック
検査内容	H開口部廻りの防水シートとテープの施工状態
コメント	一般的な施工 適切で一般的な施工状態です。
コメント詳細

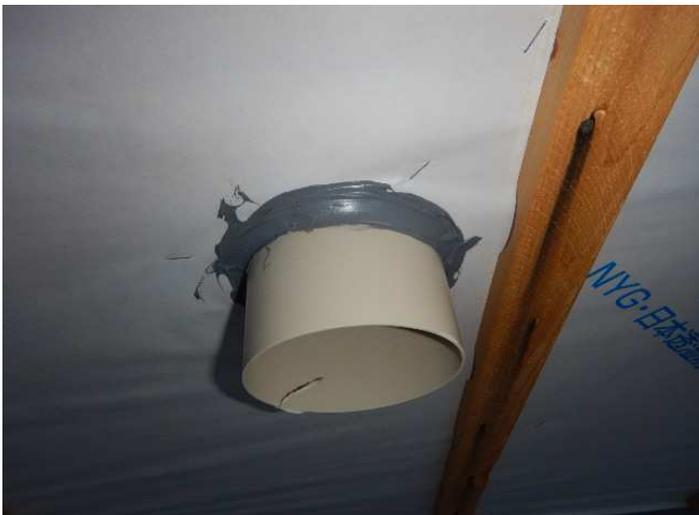
写真番号	6.5.1
撮影日時	2015:08:19 09:35:00
写真名目	内外装下地チェック
検査内容	H配管廻りの止水処理状態
コメント	一般的な施工 適切で一般的な施工状態です。
コメント詳細

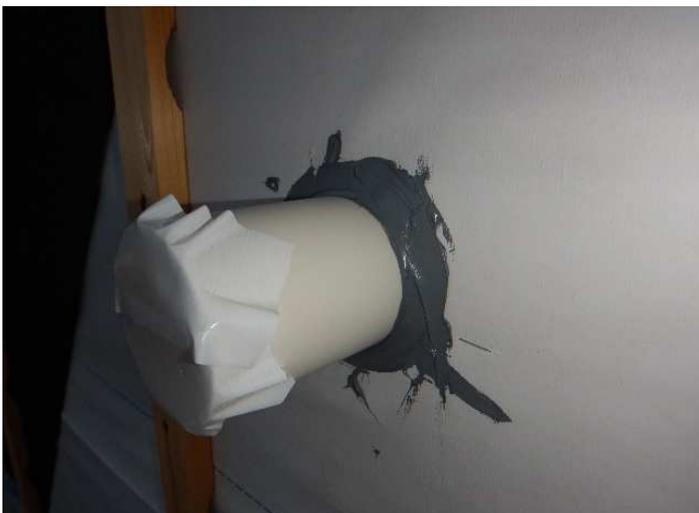
写真番号	6.5.2
撮影日時	2015:08:19 09:35:06
写真名目	内外装下地チェック
検査内容	H配管廻りの止水処理状態
コメント	一般的な施工 適切で一般的な施工状態です。
コメント詳細

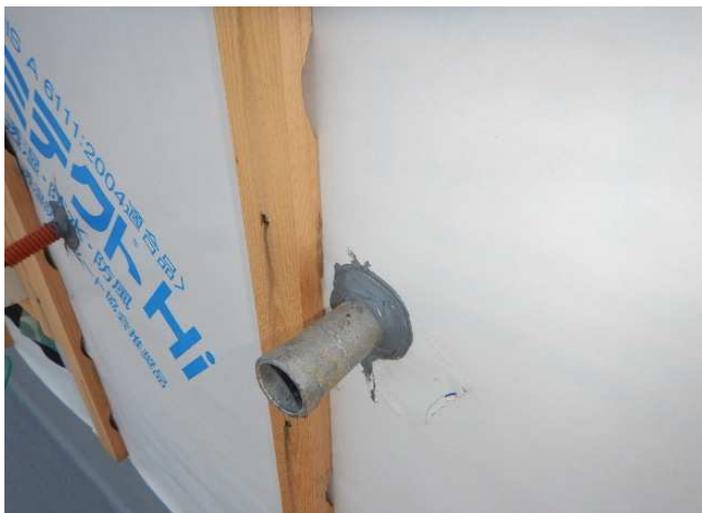
写真番号	6.5.3
撮影日時	2015:08:19 09:35:58
写真名目	内外装下地チェック
検査内容	H配管廻りの止水処理状態
コメント	一般的な施工
コメント詳細	適切で一般的な施工状態です。

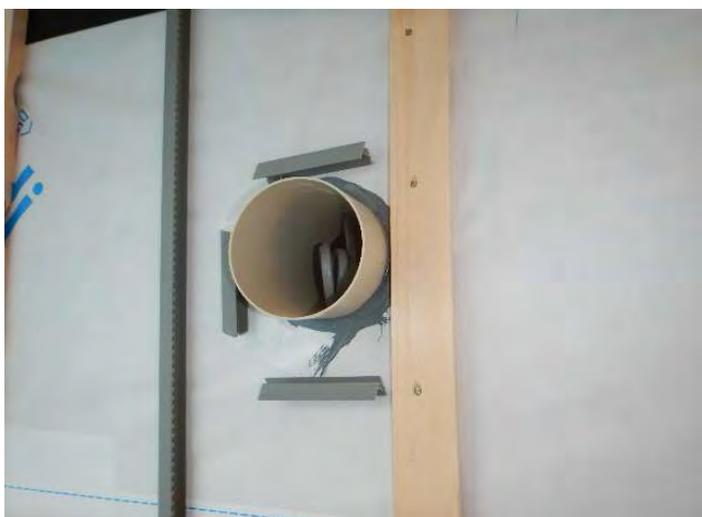
写真番号	6.5.4
撮影日時	2015:08:19 09:39:49
写真名目	内外装下地チェック
検査内容	H配管廻りの止水処理状態
コメント	一般的な施工
コメント詳細	適切で一般的な施工状態です。

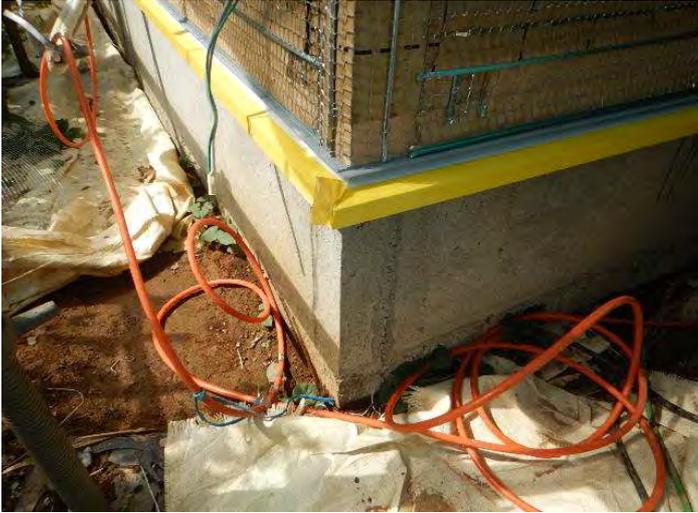
写真番号	6.6.2
撮影日時	2015:08:19 09:28:10
写真名目	内外装下地チェック
検査内容	H土台水切りの施工状態
コメント	一般的な施工
コメント詳細	適切で一般的な施工状態です。

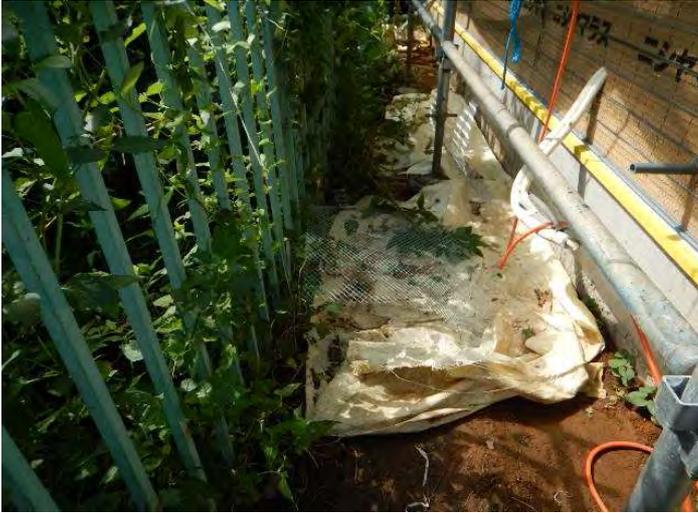
写真番号	6.8.1
撮影日時	2015:08:19 09:28:13
写真名目	内外装下地チェック
検査内容	H現状での清掃状況
コメント	一般的
コメント詳細	ごみ等が清掃されており、問題有りません。

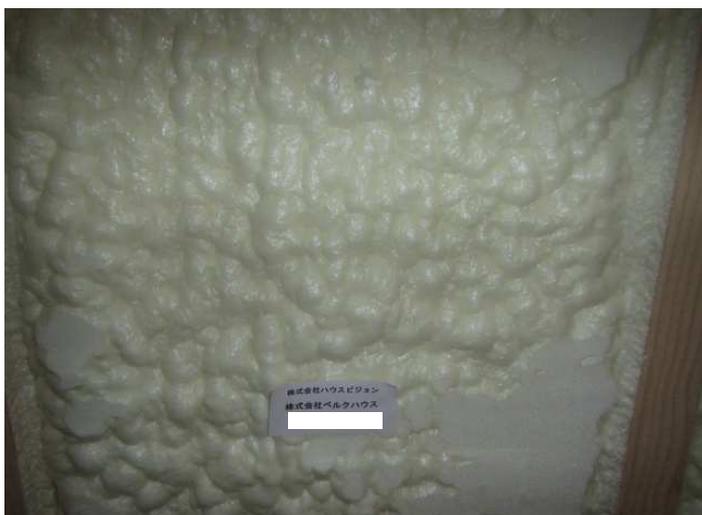
写真番号	7.1.1
撮影日時	2015:07:29 13:02:54
写真名目	内外装下地2チェック
検査内容	H壁断熱材種類
コメント	発泡ウレタン
コメント詳細	設計図書通りの仕様で問題有りません。

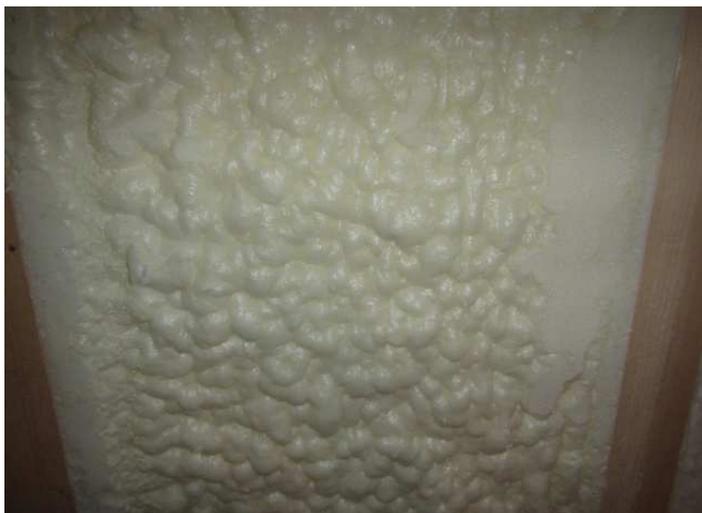
写真番号	7.1.2
撮影日時	2015:07:29 13:03:06
写真名目	内外装下地2チェック
検査内容	H壁断熱材種類
コメント	発泡ウレタン
コメント詳細	設計図書通りの仕様で問題有りません。

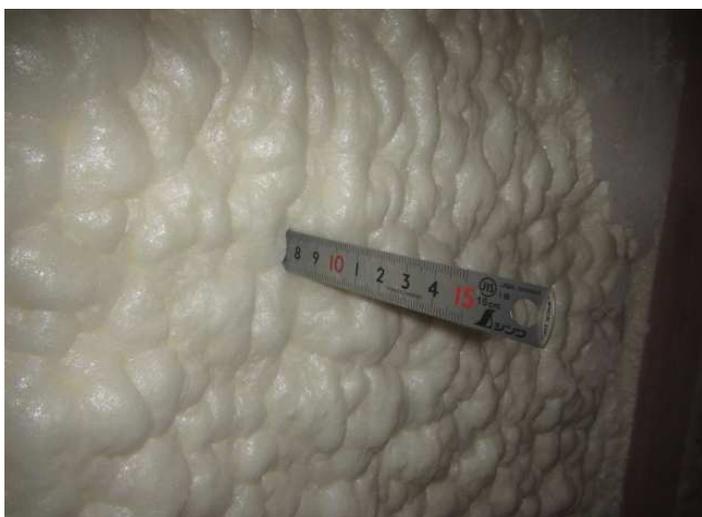
写真番号	7.2.1
撮影日時	2015:07:29 13:03:31
写真名目	内外装下地2チェック
検査内容	H壁断熱材の厚さ
コメント	設計図書と一致
コメント詳細	設計図書通りの仕様、施工です。

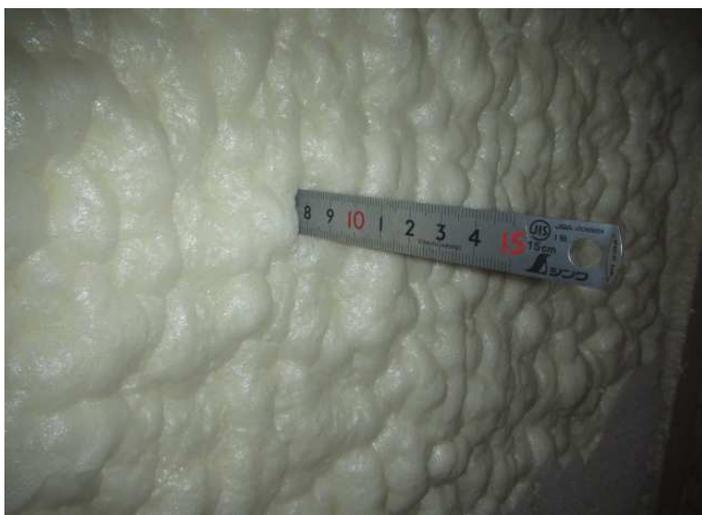
写真番号	7.2.2
撮影日時	2015:07:29 13:03:43
写真名目	内外装下地2チェック
検査内容	H壁断熱材の厚さ
コメント	図面指示と一致
コメント詳細	設計図書通りの厚さで問題有りません。

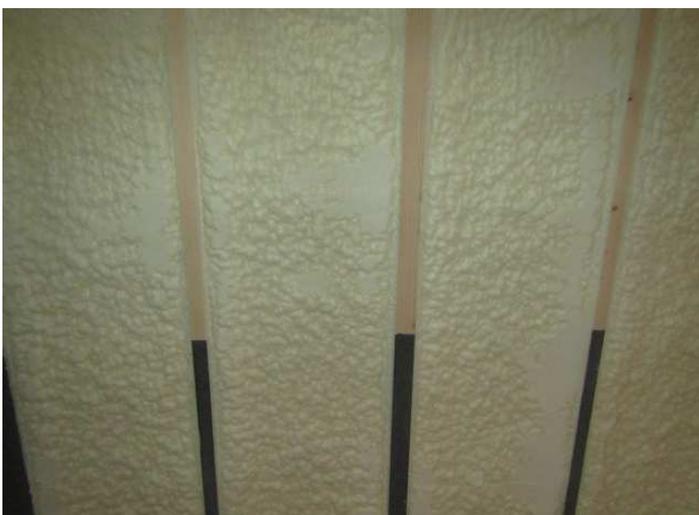
写真番号	7.4.1
撮影日時	2015:07:29 13:04:19
写真名目	内外装下地2チェック
検査内容	H壁断熱材の施工状態
コメント	丁寧な施工(吹き付け系)
コメント詳細	写真の部分は、丁寧な納まりで良好な施工状態です。

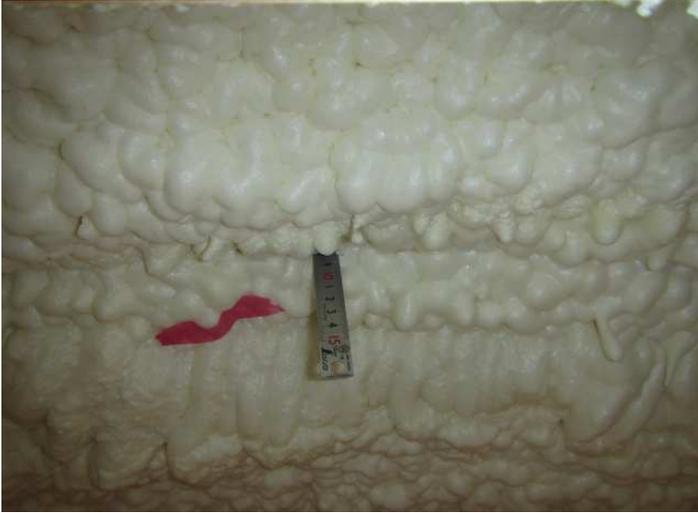
写真番号	7.6.2
撮影日時	2015:07:29 13:17:42
写真名目	内外装下地2チェック
検査内容	H天井断熱材の厚さ
コメント	厚さの不足
コメント詳細	図面指示より厚さが不足しており、改善が必要です。

写真番号	7.6.2.1
撮影日時	2015/08/05 20:53:33
写真名目	内外装下地2チェック
検査内容	H天井断熱材の厚さ(※改善)
コメント	改善済み
コメント詳細	写真のように改善されました。 監督様よりご提出して頂いた写真です。  ※7.6.2の改善写真です。
