# 住宅検査報告書

●● ●●様邸

下記の住宅に関して、第三者住宅検査を行った結果をご報告します。  
※なお、以下は当社独自の項目に基づき検査を行うもので、検査結果において性能を保証、時間経過による変化がないことを保証するものではありません。  
建築基準法並びに設計図書を参照し、実際の工事が適切に行われているかを判断するものです。

住宅検査機関	株式会社家守りホールディングス		
所在地	東京都千代田区外神田6-5-4 偕楽ビル5階 印		
TEL及びFAX	03-6860-0087／03-6860-0088		
検査員	一級建築士	家守り 太郎	印

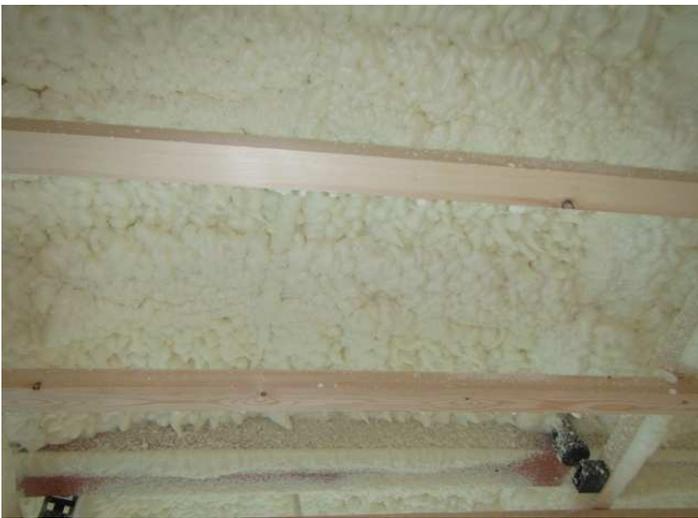
写真番号	7.8.2
撮影日時	2015:07:29 13:26:16
写真名目	内外装下地2チェック
検査内容	H天井断熱材の施工状態
コメント	一般的な施工(吹き付け系)
コメント詳細	写真の部分は、適切で一般的な施工状態です。

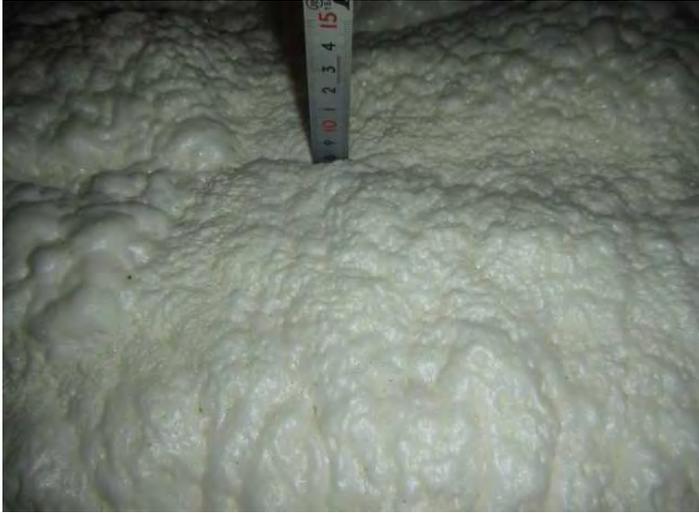
写真番号	7.10.1
撮影日時	2015:07:29 13:07:57
写真名目	内外装下地2チェック
検査内容	H床断熱材厚さ
コメント	設計図書と一致
コメント詳細	設計図書通りの仕様、施工です。

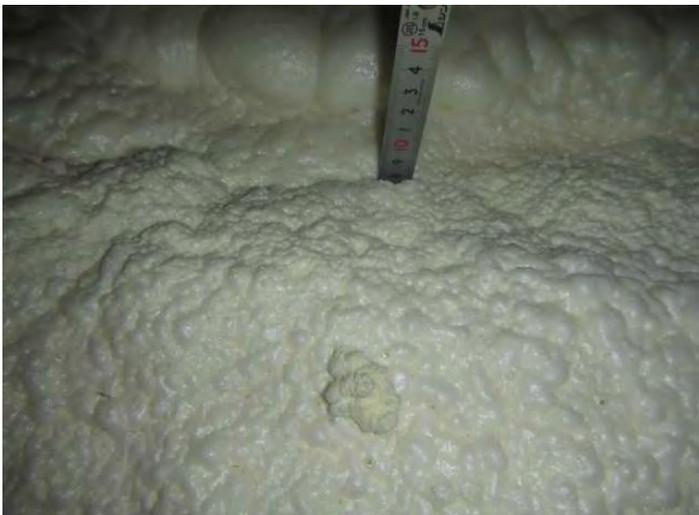
写真番号	7.10.2
撮影日時	2015:07:29 13:08:08
写真名目	内外装下地2チェック
検査内容	H床断熱材厚さ
コメント	設計図書と一致
コメント詳細	設計図書通りの仕様、施工です。

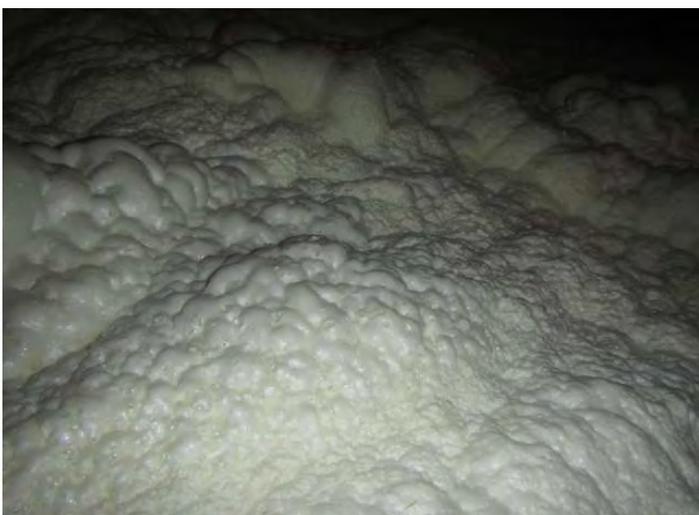
写真番号	7.11.1
撮影日時	2015:07:29 13:08:25
写真名目	内外装下地2チェック
検査内容	H床断熱材の環境性能
コメント	F☆☆☆☆同等
コメント詳細	設計図書通りの仕様で問題有りません。

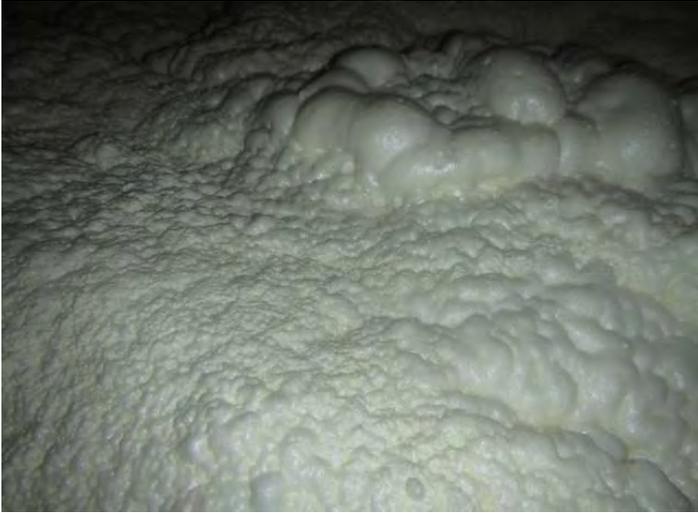
写真番号	7.11.2
撮影日時	2015:07:29 13:08:30
写真名目	内外装下地2チェック
検査内容	H床断熱材の環境性能
コメント	F☆☆☆☆同等
コメント詳細	設計図書通りの仕様で問題有りません。

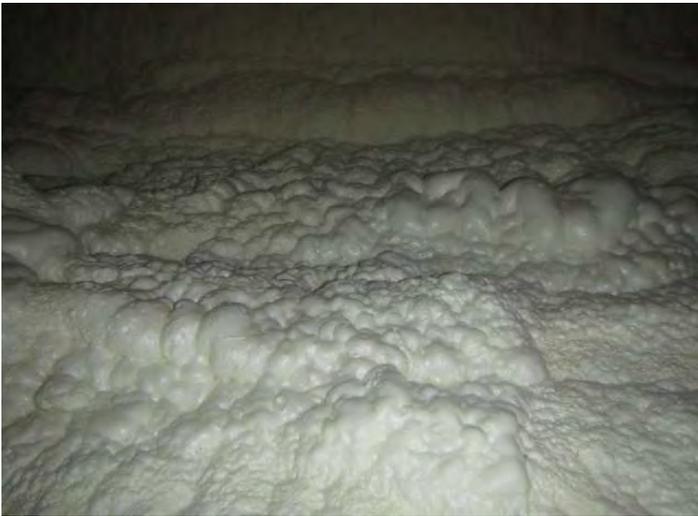
写真番号	7.12.1
撮影日時	2015:07:29 13:08:43
写真名目	内外装下地2チェック
検査内容	H床断熱材の施工状態
コメント	一般的な施工(吹き付け系)
コメント詳細	写真の部分は、適切で一般的な施工状態です。

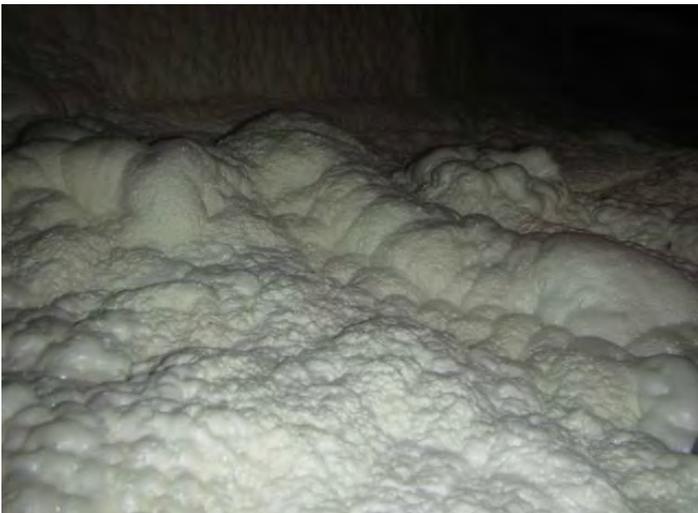
写真番号	7.12.2
撮影日時	2015:07:29 13:08:49
写真名目	内外装下地2チェック
検査内容	H床断熱材の施工状態
コメント	一般的な施工(吹き付け系)
コメント詳細	写真の部分は、適切で一般的な施工状態です。

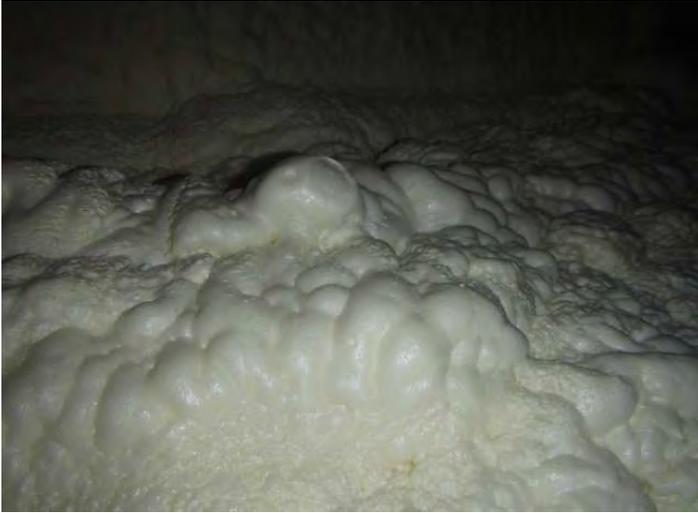
写真番号	7.12.3
撮影日時	2015:07:29 13:08:56
写真名目	内外装下地2チェック
検査内容	H床断熱材の施工状態
コメント	一般的な施工(吹き付け系)
コメント詳細	写真の部分は、適切で一般的な施工状態です。

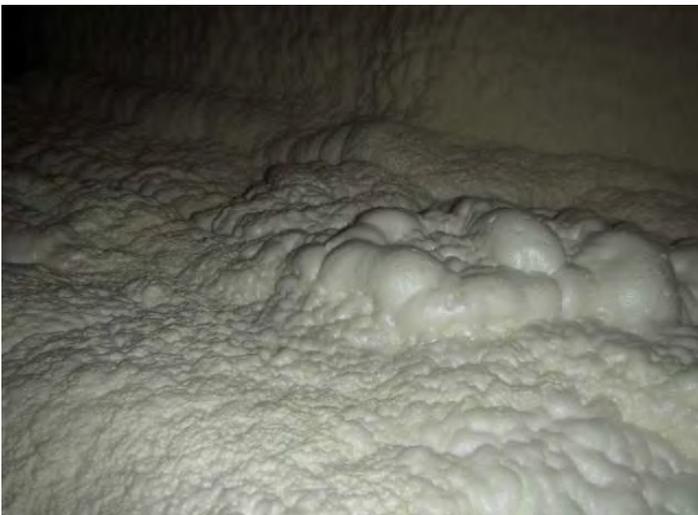
写真番号	7.12.4
撮影日時	2015:07:29 13:09:03
写真名目	内外装下地2チェック
検査内容	H床断熱材の施工状態
コメント	一般的な施工(吹き付け系)
コメント詳細	写真の部分は、適切で一般的な施工状態です。

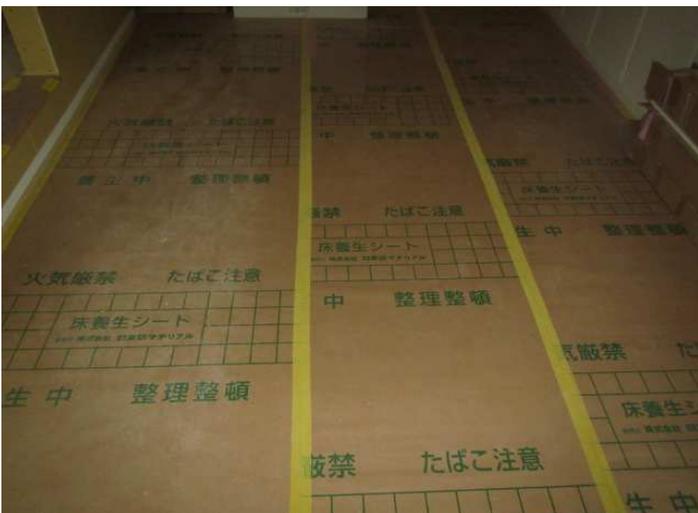
写真番号	7.14.1
撮影日時	2015:09:25 10:25:16
写真名目	内外装下地2チェック
検査内容	H床の養生
コメント	一般的な施工
コメント詳細	一般的な養生方法です。問題有りません。

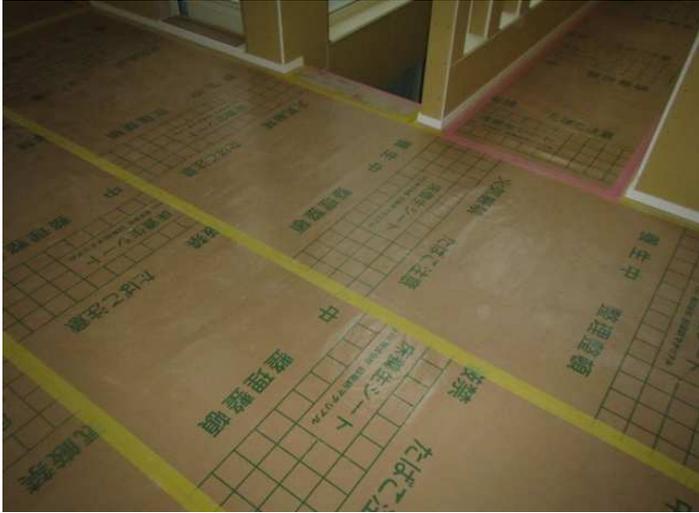
写真番号	7.14.2
撮影日時	2015:09:25 10:25:24
写真名目	内外装下地2チェック
検査内容	H床の養生
コメント	一般的な施工
コメント詳細	一般的な養生方法です。問題ありません。

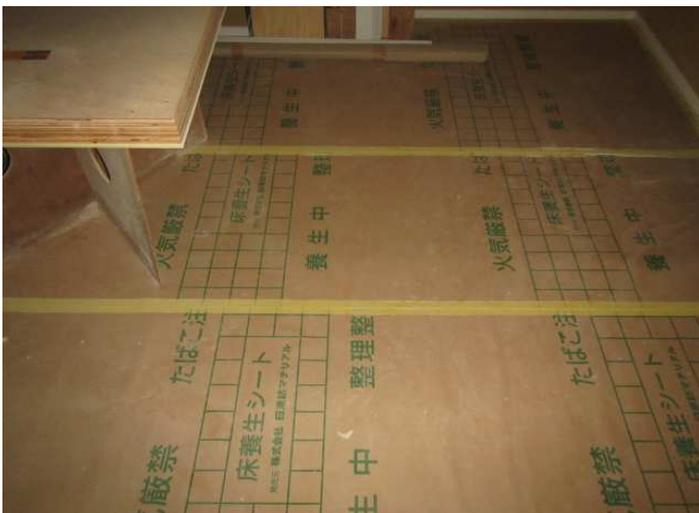
写真番号	7.14.4
撮影日時	2015:09:25 10:26:45
写真名目	内外装下地2チェック
検査内容	H床の養生
コメント	一般的な施工
コメント詳細	一般的な養生方法です。問題ありません。

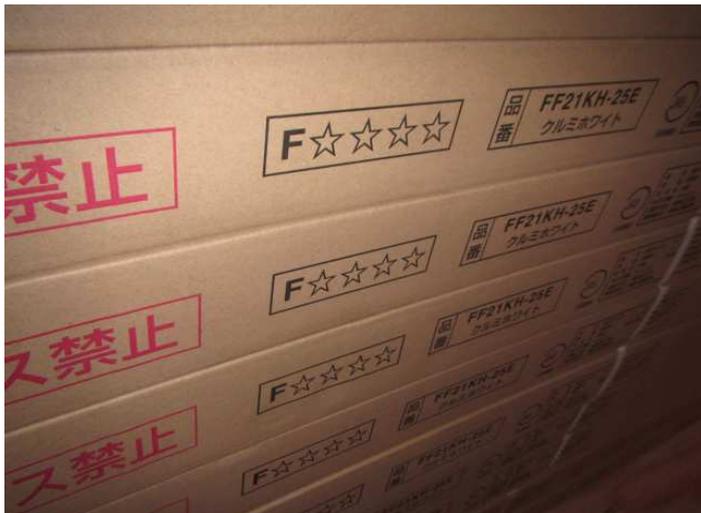
写真番号	7.15.1
撮影日時	2015:07:29 13:10:21
写真名目	内外装下地2チェック
検査内容	H床材の環境性能
コメント	F☆☆☆☆
コメント詳細	設計図書通りの仕様で問題有りません。

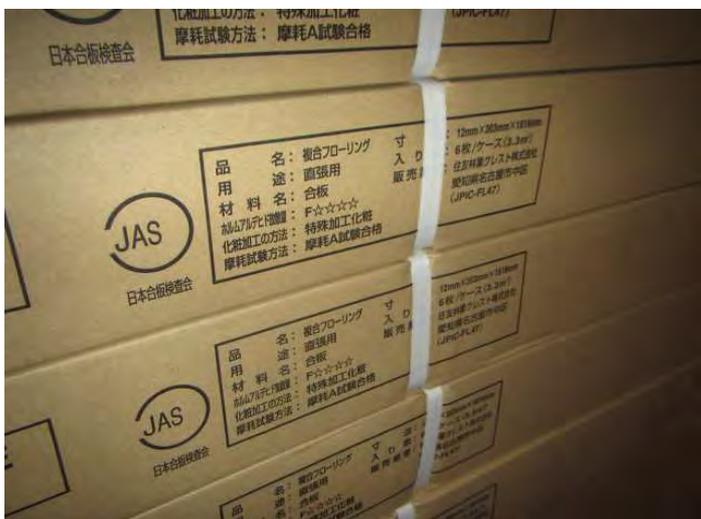
写真番号	7.15.2
撮影日時	2015:07:29 13:10:31
写真名目	内外装下地2チェック
検査内容	H床材の環境性能
コメント	F☆☆☆☆
コメント詳細	設計図書通りの仕様で問題有りません。

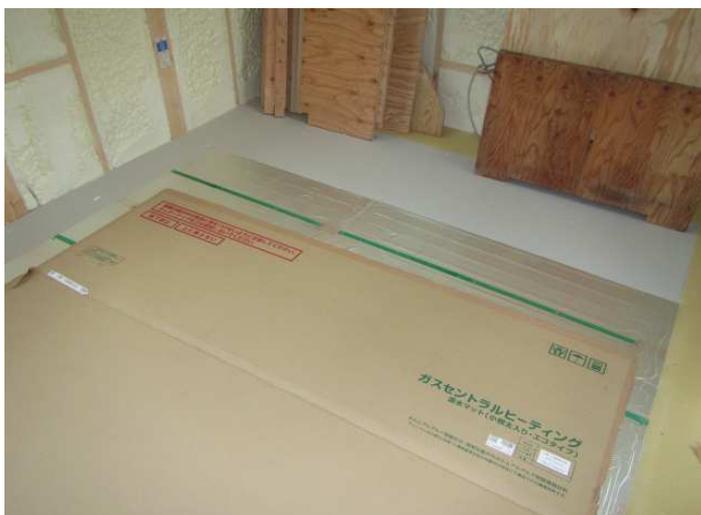
写真番号	7.16.1
撮影日時	2015:07:29 13:28:42
写真名目	内外装下地2チェック
検査内容	H現状での清掃状況
コメント	工事中
コメント詳細	工事中です。問題有りません。

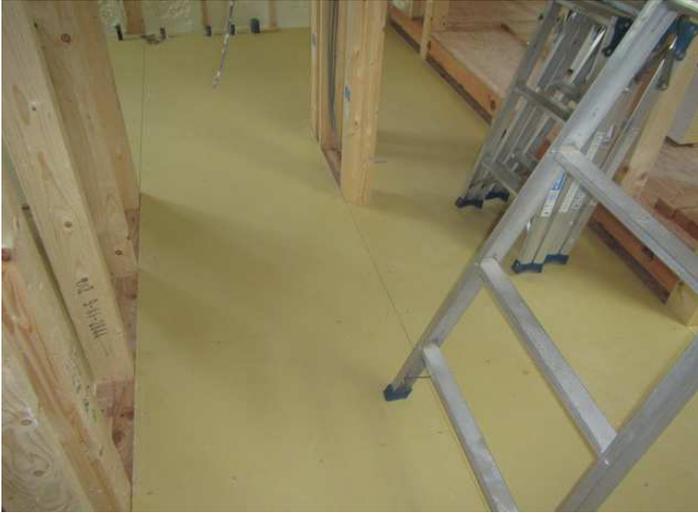
写真番号	7.16.2
撮影日時	2015:07:29 13:28:54
写真名目	内外装下地2チェック
検査内容	H現状での清掃状況
コメント	工事中
コメント詳細	工事中です。問題有りません。

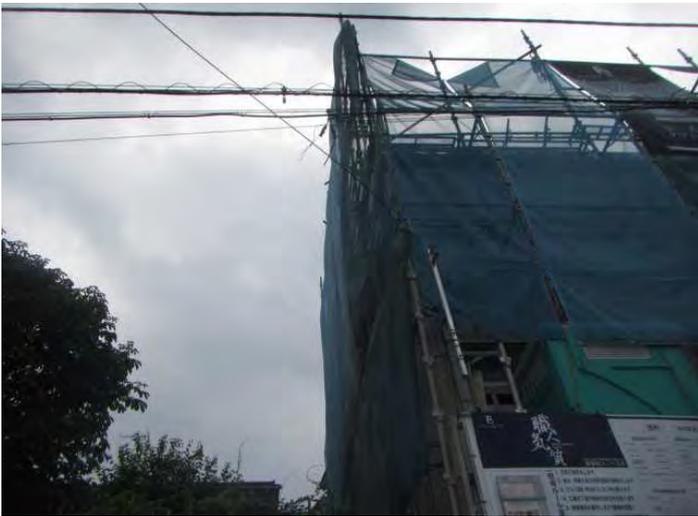
写真番号	7.17.1
撮影日時	2015:07:29 12:56:49
写真名目	内外装下地2チェック
検査内容	H現場の安全管理及び隣地対策
コメント	問題の無い安全管理状態、隣地対策
コメント詳細	適切な安全管理、隣地対策が取られています。

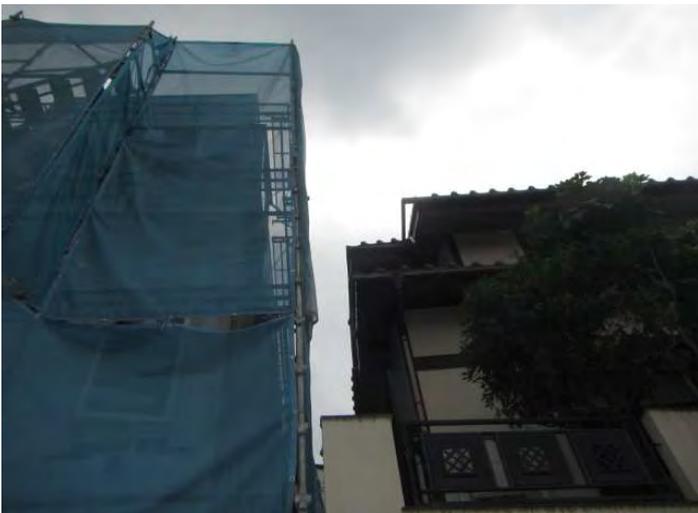
写真番号	7.17.2
撮影日時	2015:07:29 12:57:02
写真名目	内外装下地2チェック
検査内容	H現場の安全管理及び隣地対策
コメント	問題の無い安全管理状態、隣地対策
コメント詳細	適切な安全管理、隣地対策が取られています。

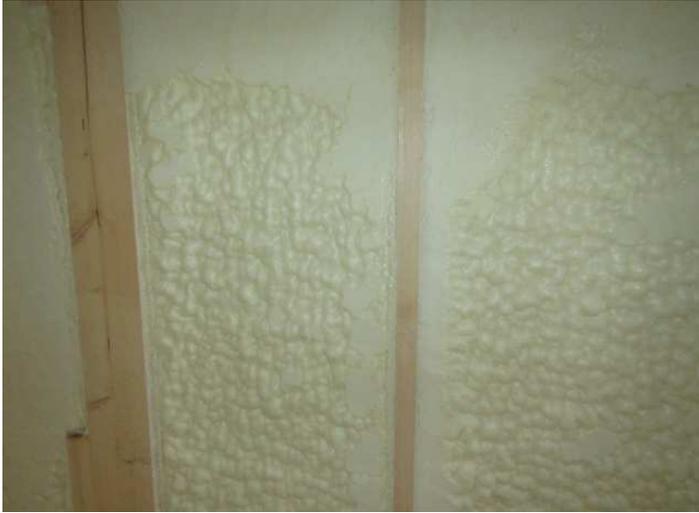
写真番号	7.18.1
撮影日時	2015:07:29 13:29:07
写真名目	内外装下地2チェック
検査内容	H検査員判断
コメント	一般的
コメント詳細	現場検査員の判断です。

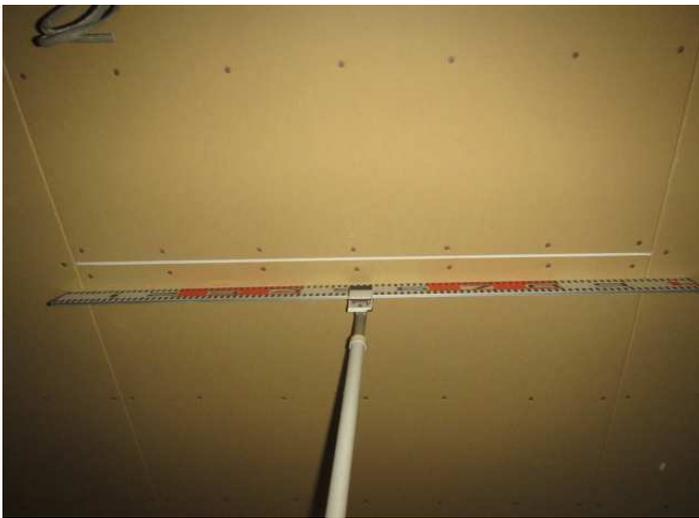
写真番号	8.1.1
撮影日時	2015:09:25 09:54:08
写真名目	内部造作のチェック
検査内容	天井プラスターボード等のビスピッチ
コメント	150～200ミリ程度
コメント詳細	写真の部分のビスピッチは150～200ミリ程度に施工されています。

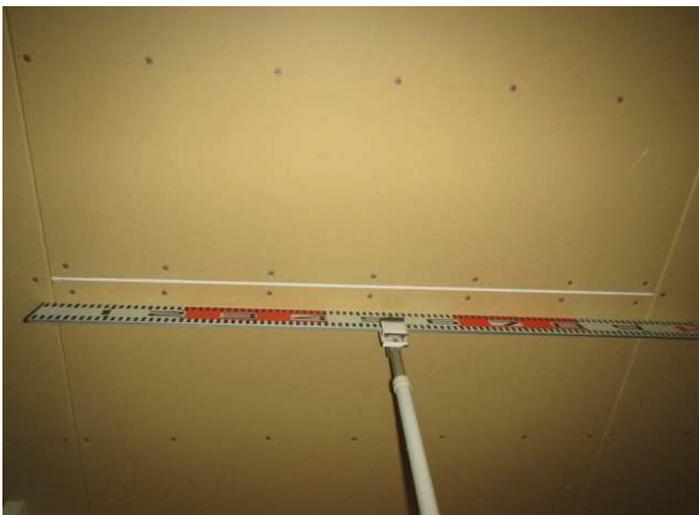
写真番号	8.1.2
撮影日時	2015:09:25 09:54:21
写真名目	内部造作のチェック
検査内容	天井プラスターボード等のビスピッチ
コメント	150～200ミリ程度
コメント詳細	写真の部分のビスピッチは150～200ミリ程度に施工されています。

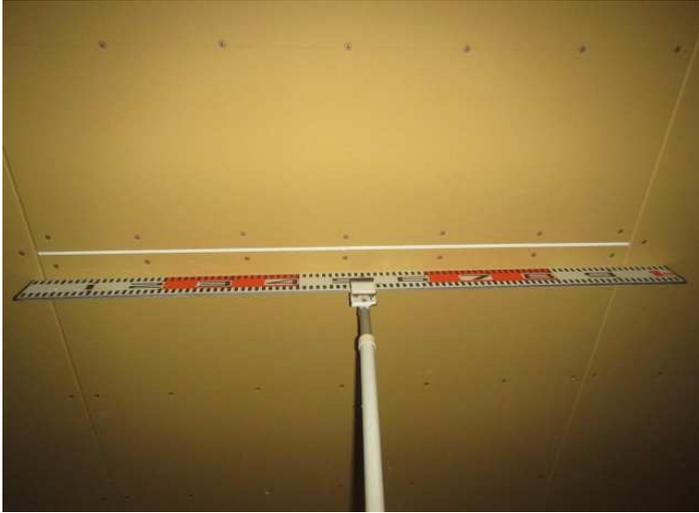
写真番号	8.1.3
撮影日時	2015:09:25 09:54:46
写真名目	内部造作のチェック
検査内容	天井石膏ボード等のビスピッチ
コメント	150～200ミリ程度
コメント詳細	写真の部分のビスピッチは150～200ミリ程度に施工されています。

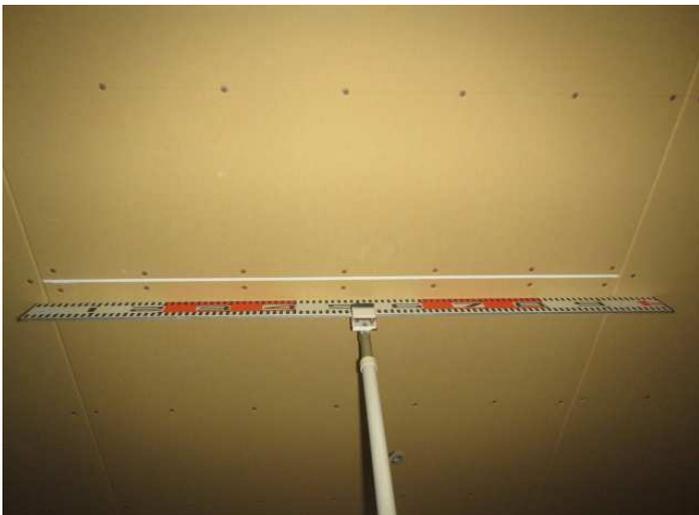
写真番号	8.1.4
撮影日時	2015:09:25 10:12:45
写真名目	内部造作のチェック
検査内容	天井石膏ボード等のビスピッチ
コメント	150～200ミリ程度
コメント詳細	写真の部分のビスピッチは150～200ミリ程度に施工されています。

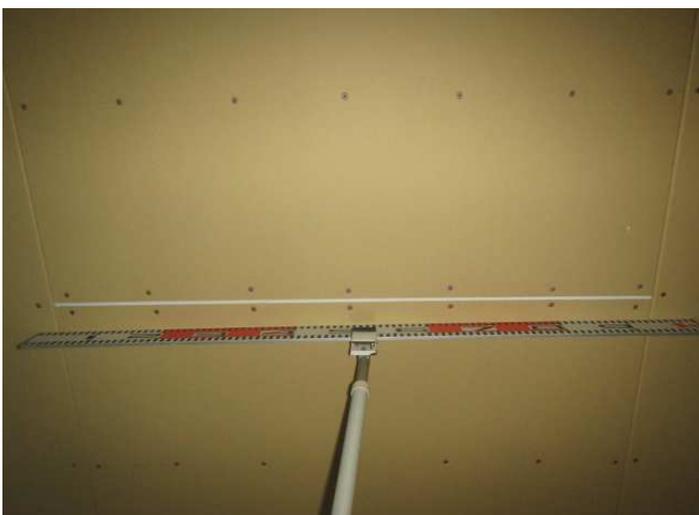
写真番号	8.1.5
撮影日時	2015:09:25 10:13:01
写真名目	内部造作のチェック
検査内容	天井石膏ボード等のビスピッチ
コメント	150～200ミリ程度
コメント詳細	写真の部分のビスピッチは150～200ミリ程度に施工されています。

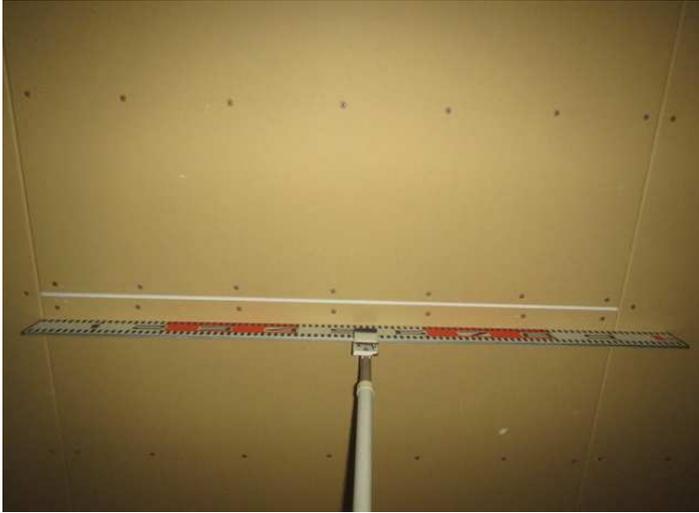
写真番号	8.1.6
撮影日時	2015:09:25 10:13:12
写真名目	内部造作のチェック
検査内容	天井石膏ボード等のビスピッチ
コメント	150～200ミリ程度
コメント詳細	写真の部分のビスピッチは150～200ミリ程度に施工されています。

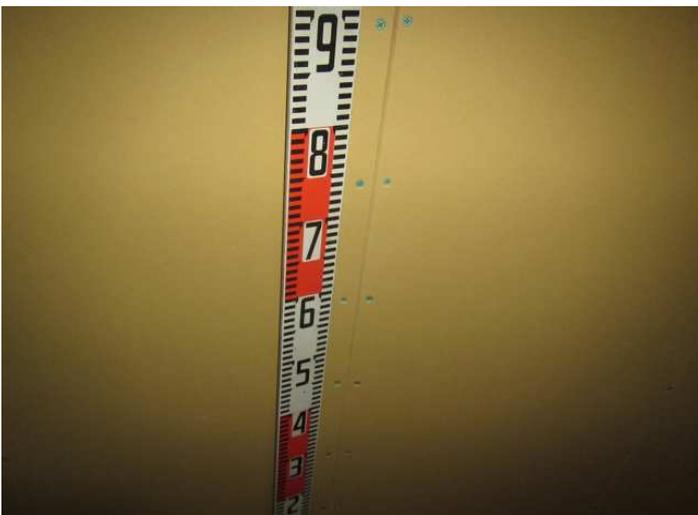
写真番号	8.2.5
撮影日時	2015:09:25 10:15:40
写真名目	内部造作のチェック
検査内容	壁プラスターボード等のビスピッチ
コメント	150～200ミリ(非耐力壁)
コメント詳細	写真の部分のビスピッチは150～200ミリ程度に施工されています。

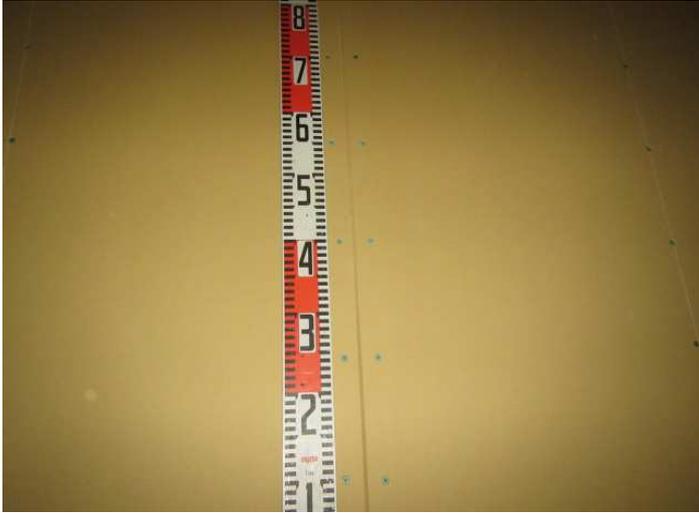
写真番号	8.2.6
撮影日時	2015:09:25 10:15:52
写真名目	内部造作のチェック
検査内容	壁プラスターボード等のビスピッチ
コメント	150～200ミリ(非耐力壁)
コメント詳細	写真の部分のビスピッチは150～200ミリ程度に施工されています。

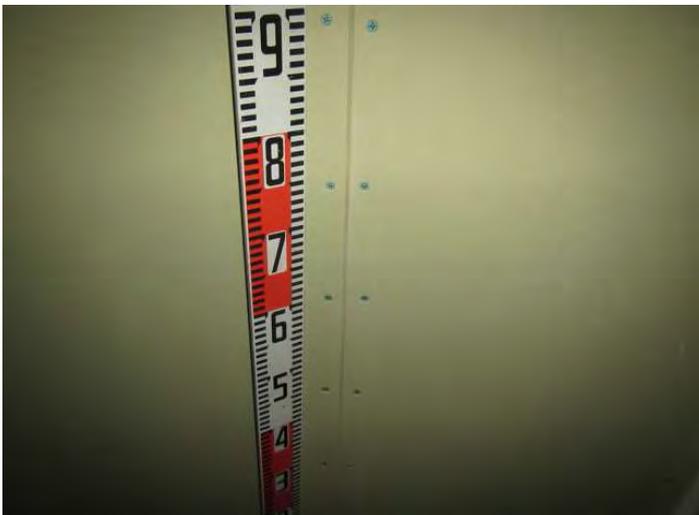
写真番号	8.2.7
撮影日時	2015:09:25 10:16:39
写真名目	内部造作のチェック
検査内容	壁プラスターボード等のビスピッチ
コメント	150～200ミリ(非耐力壁)
コメント詳細	写真の部分のビスピッチは150～200ミリ程度に施工されています。

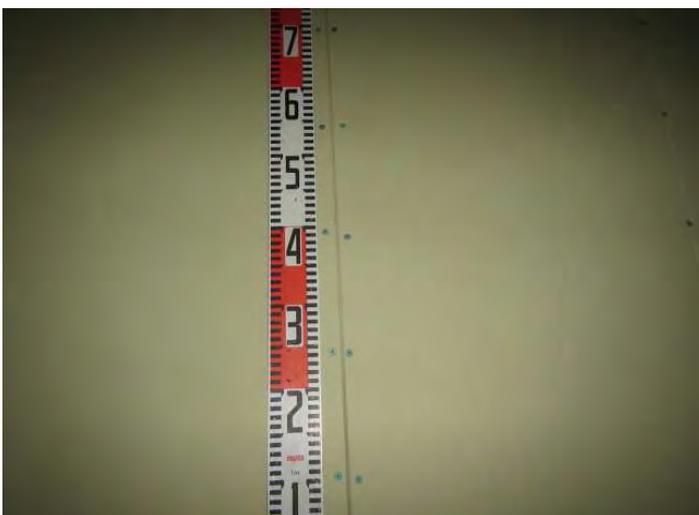
写真番号	8.2.8
撮影日時	2015:09:25 10:17:00
写真名目	内部造作のチェック
検査内容	壁プラスターボード等のビスピッチ
コメント	150～200ミリ(非耐力壁)
コメント詳細	写真の部分のビスピッチは150～200ミリ程度に施工されています。

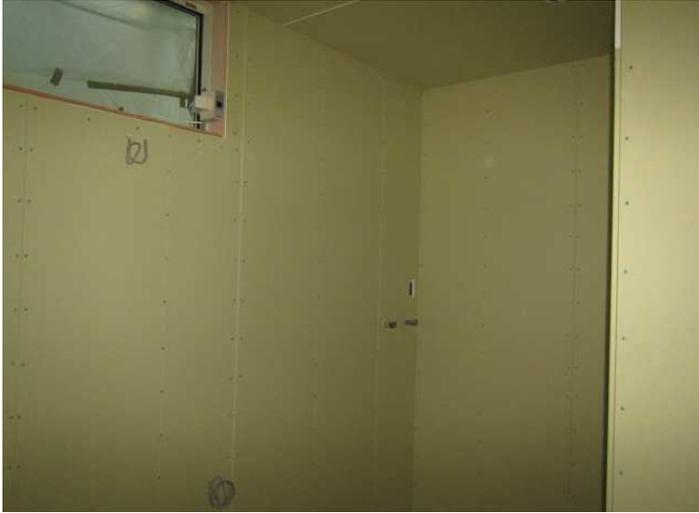
写真番号	8.3.1
撮影日時	2015:09:25 10:17:22
写真名目	内部造作のチェック
検査内容	H天井、壁プasterボード等の留め付け状態
コメント	一般的な施工 適切で一般的な施工状態です。
コメント詳細

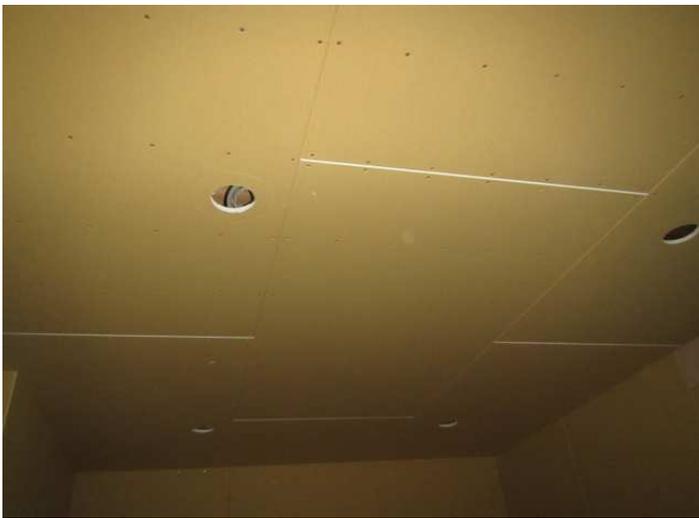
写真番号	8.3.2
撮影日時	2015:09:25 10:17:36
写真名目	内部造作のチェック
検査内容	H天井、壁プasterボード等の留め付け状態
コメント	一般的な施工 適切で一般的な施工状態です。
コメント詳細

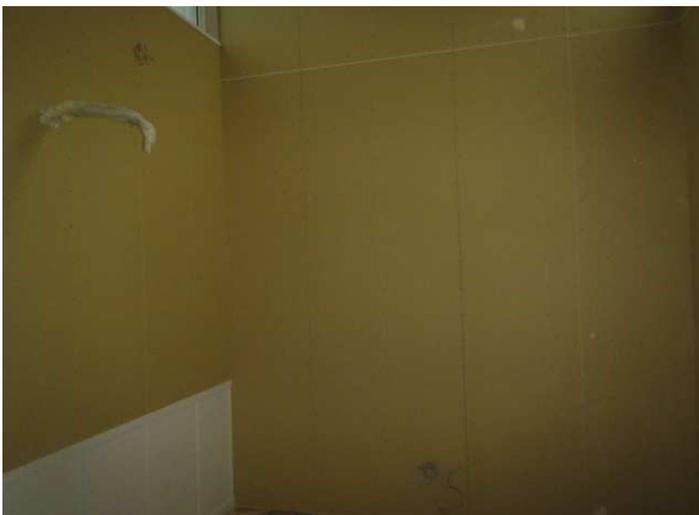
写真番号	8.3.3
撮影日時	2015:09:25 10:17:42
写真名目	内部造作のチェック
検査内容	H天井、壁プasterボード等の留め付け状態
コメント	一般的な施工 適切で一般的な施工状態です。
コメント詳細

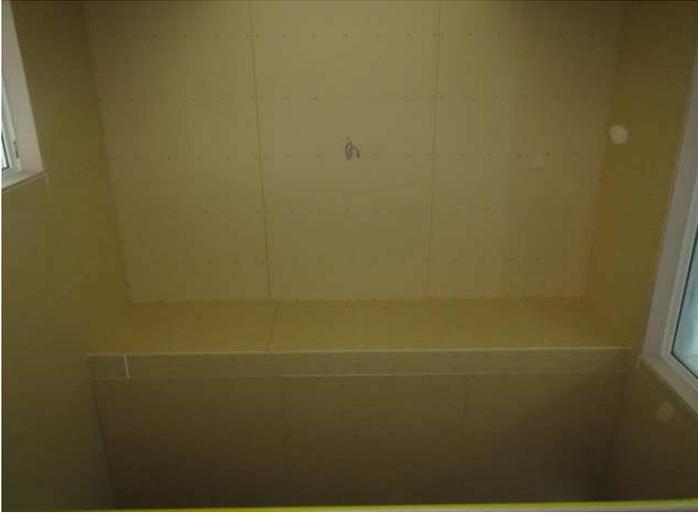
写真番号	8.3.4
撮影日時	2015:09:25 10:18:24
写真名目	内部造作のチェック
検査内容	H天井、壁プasterボード等の留め付け状態
コメント	一般的な施工
コメント詳細	適切で一般的な施工状態です。

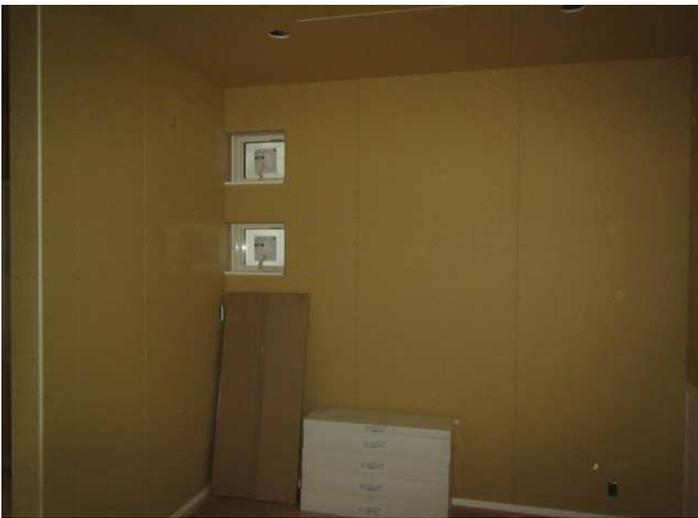
写真番号	8.3.5
撮影日時	2015:09:25 10:18:54
写真名目	内部造作のチェック
検査内容	H天井、壁プasterボード等の留め付け状態
コメント	一般的な施工
コメント詳細	適切で一般的な施工状態です。

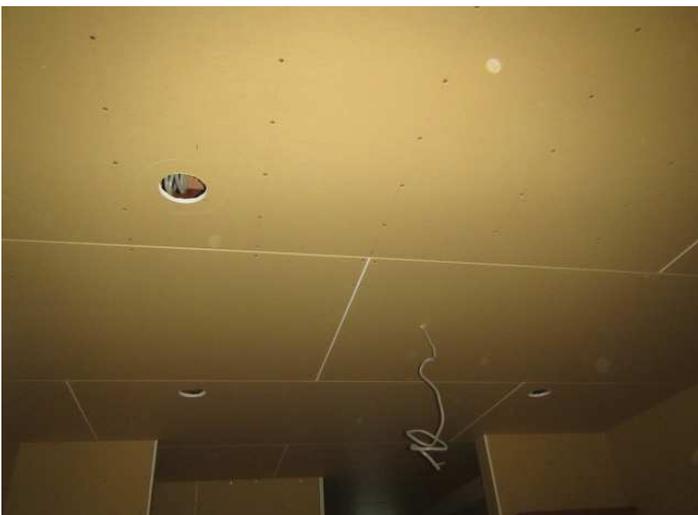
写真番号	8.3.6
撮影日時	2015:09:25 10:19:03
写真名目	内部造作のチェック
検査内容	H天井、壁プasterボード等の留め付け状態
コメント	一般的な施工
コメント詳細	適切で一般的な施工状態です。

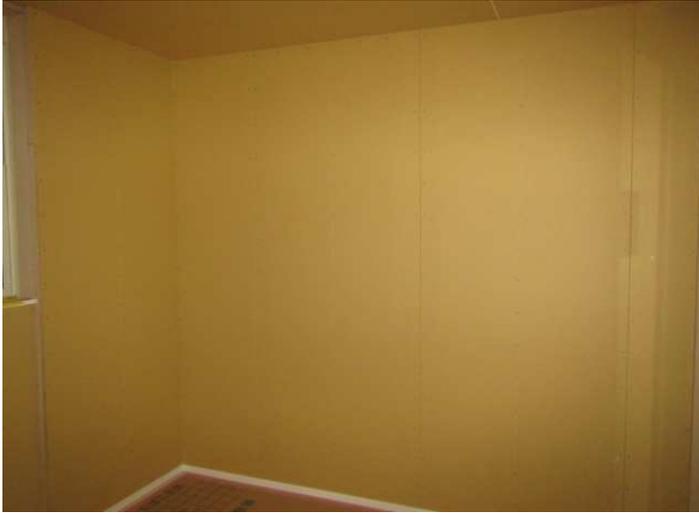
写真番号	8.3.7
撮影日時	2015:09:25 10:20:03
写真名目	内部造作のチェック
検査内容	H天井、壁プasterボード等の留め付け状態
コメント	一般的な施工
コメント詳細	適切で一般的な施工状態です。

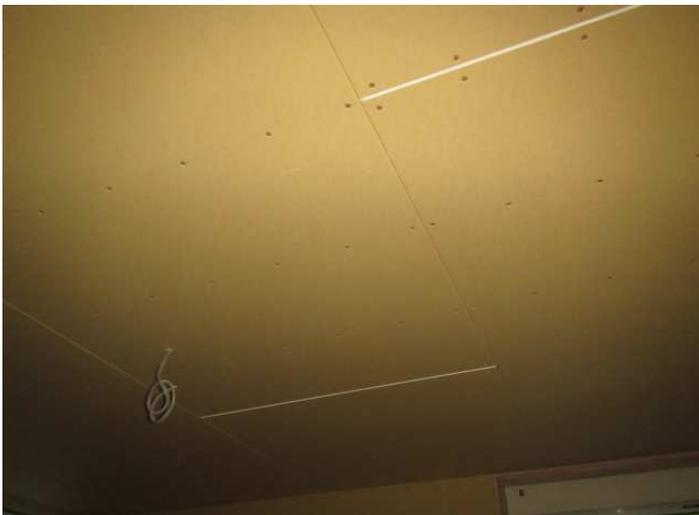
写真番号	8.3.8
撮影日時	2015:09:25 10:20:35
写真名目	内部造作のチェック
検査内容	H天井、壁プasterボード等の留め付け状態
コメント	一般的な施工
コメント詳細	適切で一般的な施工状態です。

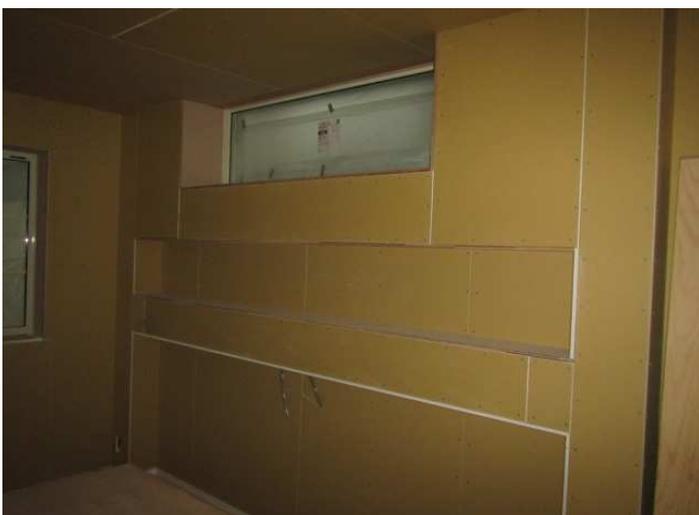
写真番号	8.3.9
撮影日時	2015:09:25 10:20:48
写真名目	内部造作のチェック
検査内容	H天井、壁プasterボード等の留め付け状態
コメント	一般的な施工
コメント詳細	適切で一般的な施工状態です。

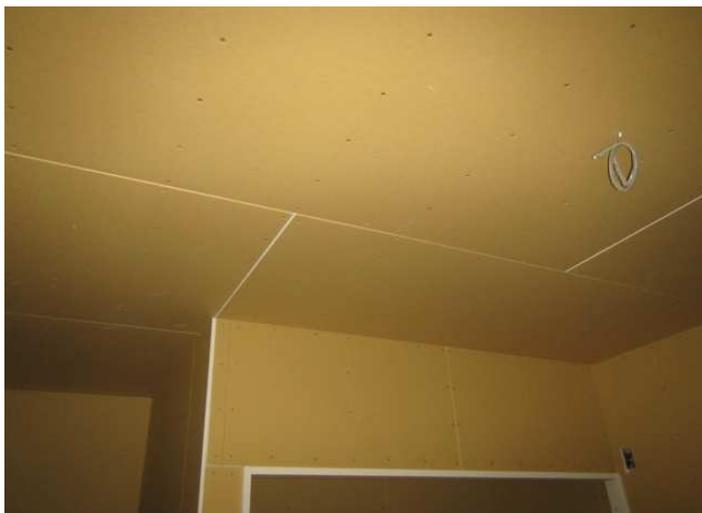
写真番号	8.3.10
撮影日時	2015:09:25 10:21:07
写真名目	内部造作のチェック
検査内容	H天井、壁プasterボード等の留め付け状態
コメント	一般的な施工 適切で一般的な施工状態です。
コメント詳細

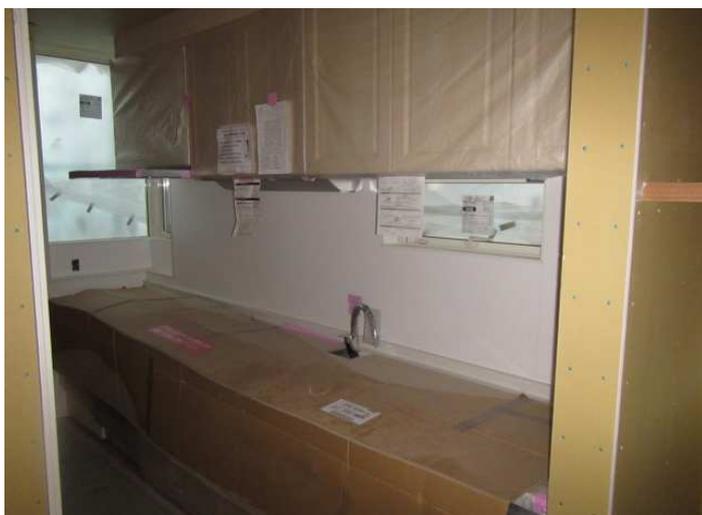
写真番号	8.4.2
撮影日時	2015:09:25 10:24:24
写真名目	内部造作のチェック
検査内容	H現場養生全般の確認
コメント	一般的な施工 一般的な養生方法です。問題有りません。
コメント詳細

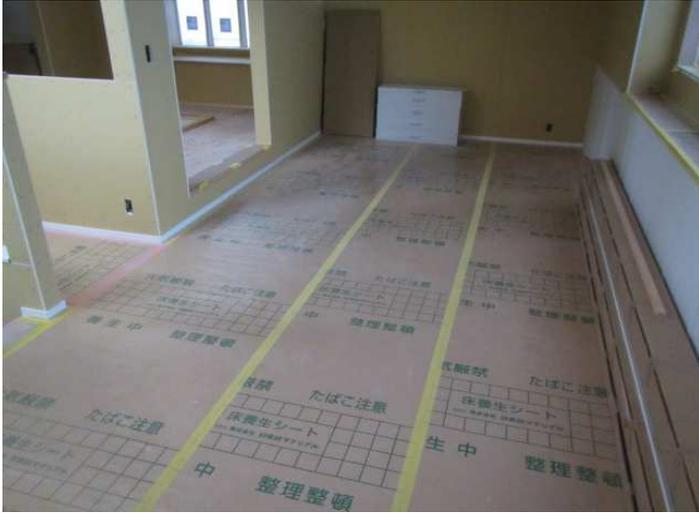
写真番号	8.5.1
撮影日時	2015:09:25 10:27:53
写真名目	内部造作のチェック
検査内容	H現状での清掃状況
コメント	一般的
コメント詳細	ごみ等が清掃されており、問題有りません。

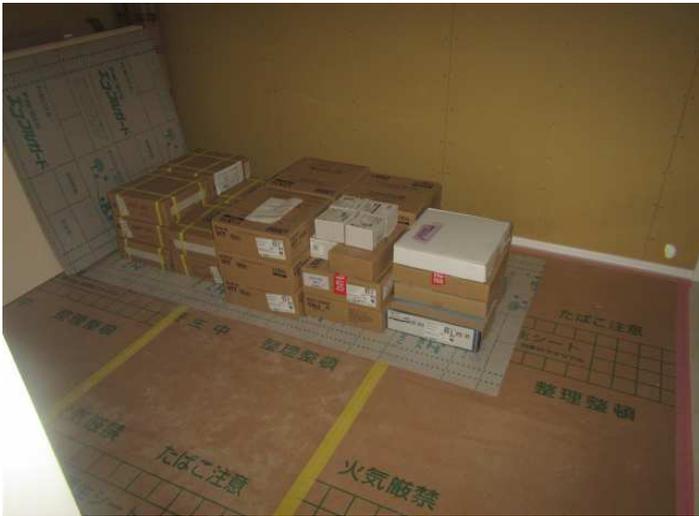
写真番号	8.5.2
撮影日時	2015:09:25 10:28:23
写真名目	内部造作のチェック
検査内容	H現状での清掃状況
コメント	一般的
コメント詳細	ごみ等が清掃されており、問題有りません。

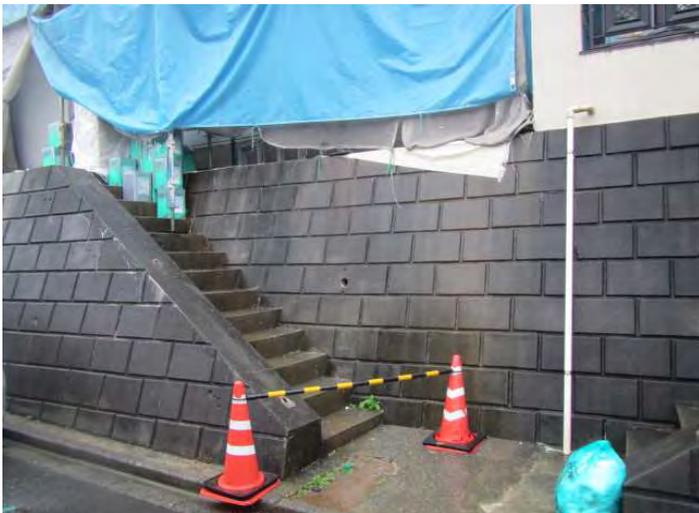
写真番号	8.6.1
撮影日時	2015:09:25 10:30:52
写真名目	内部造作のチェック
検査内容	H現場の安全管理及び隣地対策
コメント	問題の無い安全管理状態、隣地対策
コメント詳細	適切な安全管理、隣地対策が取られています。

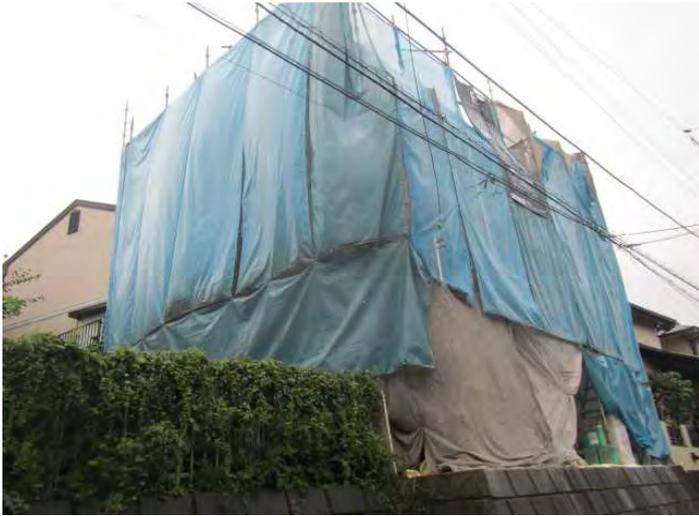
写真番号	8.6.2
撮影日時	2015:09:25 10:31:22
写真名目	内部造作のチェック
検査内容	H現場の安全管理及び隣地対策
コメント	問題の無い安全管理状態、隣地対策
コメント詳細	適切な安全管理、隣地対策が取られています。

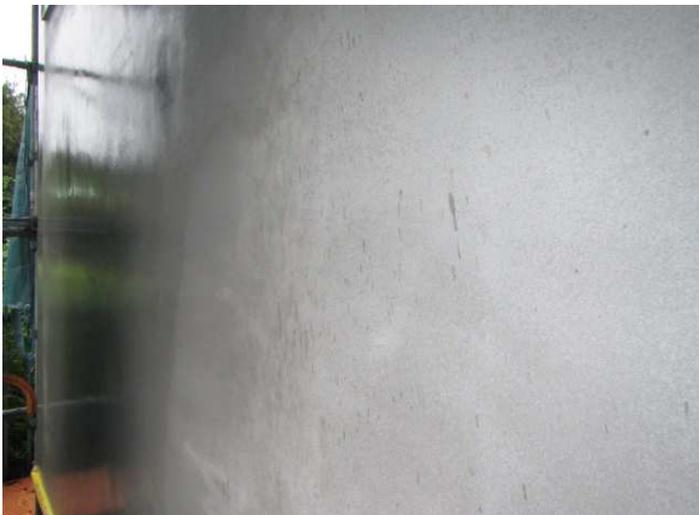
写真番号	9.1.1
撮影日時	2015:09:17 15:49:17
写真名目	内部造作2のチェック
検査内容	H外装の傷や割れ、各所の不具合等の有無
コメント	一般的な施工
コメント詳細	傷、割れ、不具合は見あたりません。

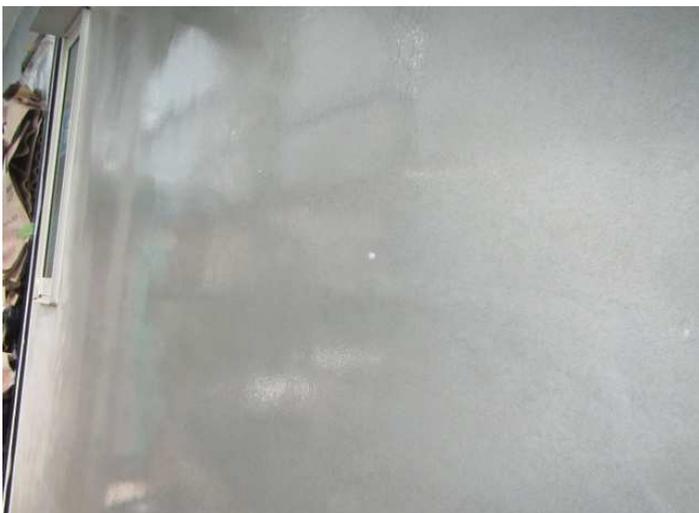
写真番号	9.1.2
撮影日時	2015:09:17 15:49:42
写真名目	内部造作2のチェック
検査内容	H外装の傷や割れ、各所の不具合等の有無
コメント	一般的な施工
コメント詳細	傷、割れ、不具合は見あたりません。

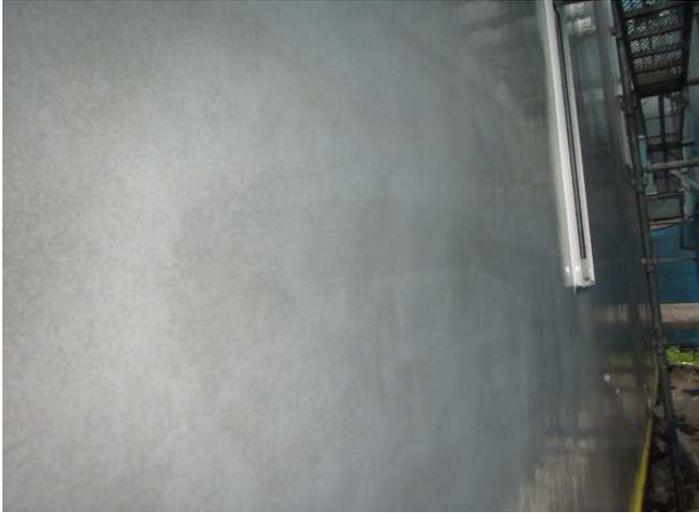
写真番号	9.1.3
撮影日時	2015:09:17 15:50:09
写真名目	内部造作2のチェック
検査内容	H外装の傷や割れ、各所の不具合等の有無
コメント	一般的な施工
コメント詳細	傷、割れ、不具合は見あたりません。

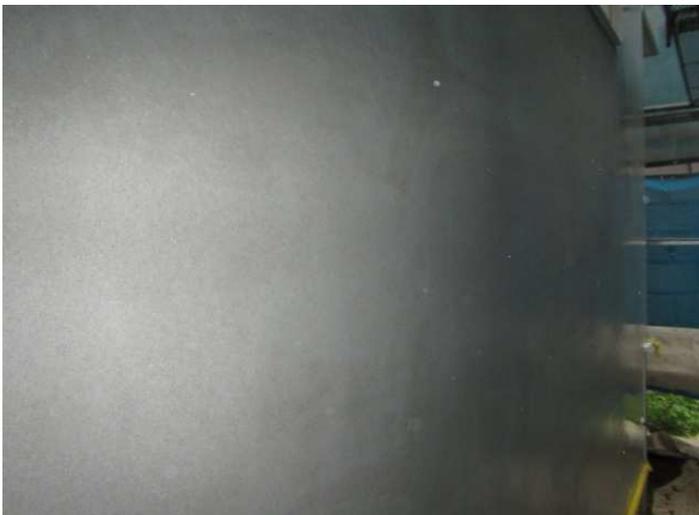
写真番号	9.1.4
撮影日時	2015:09:17 15:50:36
写真名目	内部造作2のチェック
検査内容	H外装の傷や割れ、各所の不具合等の有無
コメント	一般的な施工
コメント詳細	傷、割れ、不具合は見あたりません。

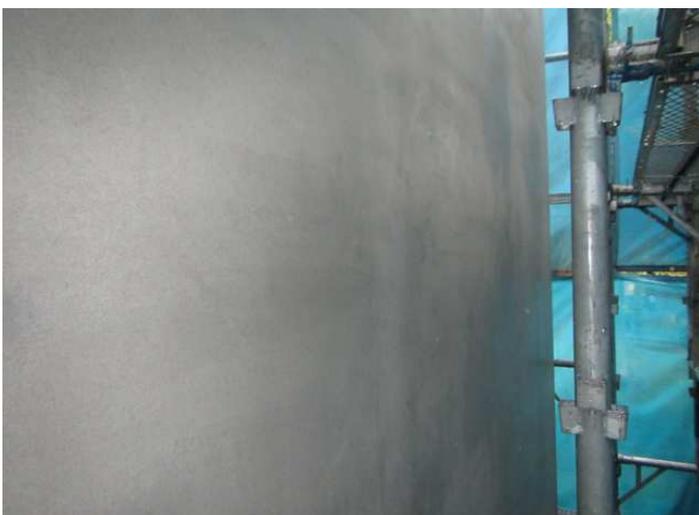
写真番号	9.1.5
撮影日時	2015:09:17 15:52:36
写真名目	内部造作2のチェック
検査内容	H外装の傷や割れ、各所の不具合等の有無
コメント	一般的な施工
コメント詳細	傷、割れ、不具合は見あたりません。

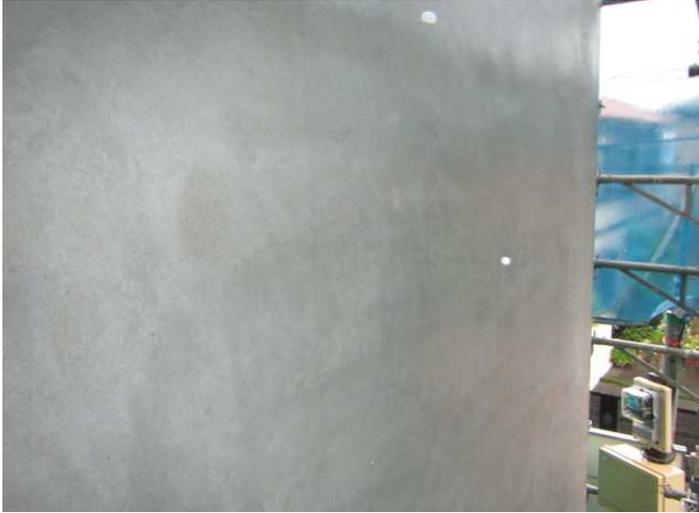
写真番号	9.1.6
撮影日時	2015:09:17 15:53:28
写真名目	内部造作2のチェック
検査内容	H外装の傷や割れ、各所の不具合等の有無
コメント	一般的な施工
コメント詳細	傷、割れ、不具合は見あたりません。

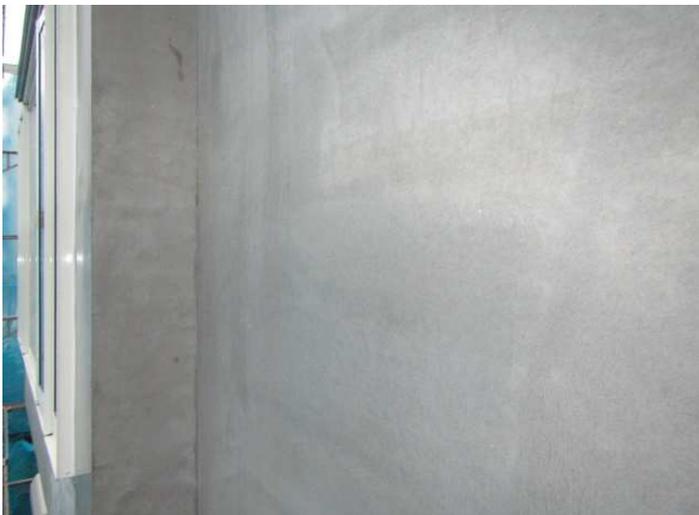
写真番号	9.1.7
撮影日時	2015:09:17 15:54:12
写真名目	内部造作2のチェック
検査内容	H外装の傷や割れ、各所の不具合等の有無
コメント	一般的な施工
コメント詳細	傷、割れ、不具合は見あたりません。

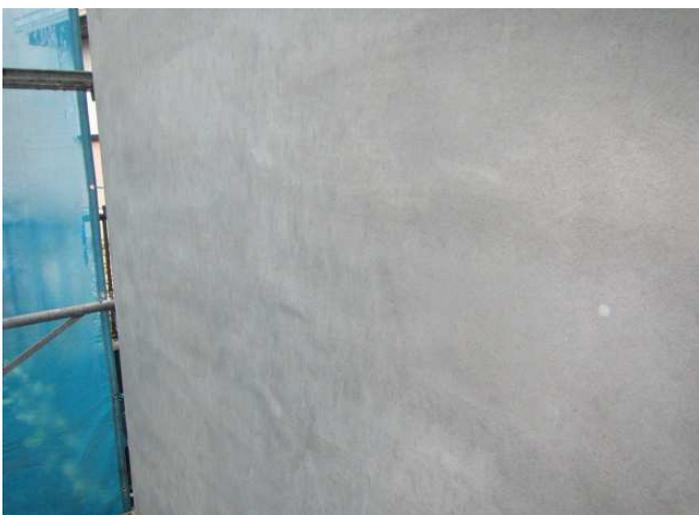
写真番号	9.1.8
撮影日時	2015:09:17 15:54:32
写真名目	内部造作2のチェック
検査内容	H外装の傷や割れ、各所の不具合等の有無
コメント	一般的な施工
コメント詳細	傷、割れ、不具合は見あたりません。

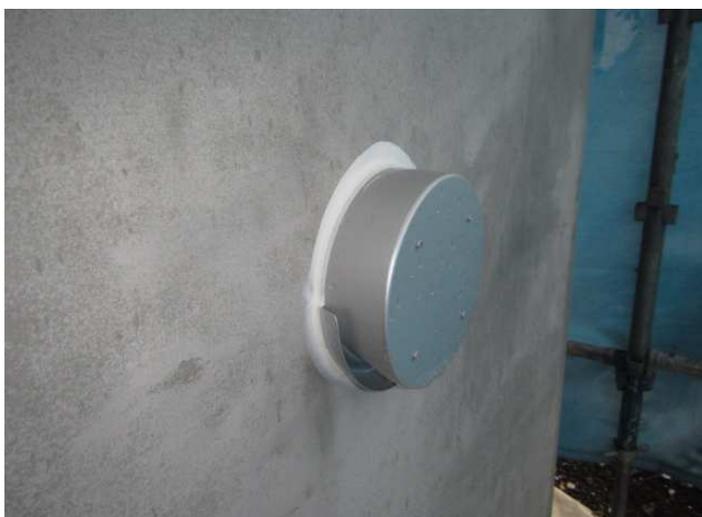
写真番号	9.2.2
撮影日時	2015:09:17 15:49:56
写真名目	内部造作2のチェック
検査内容	H外装コーキングの不備の有無
コメント	一般的な施工
コメント詳細	コーキングの打ち忘れ、切れなどの不具合は見あたりません。

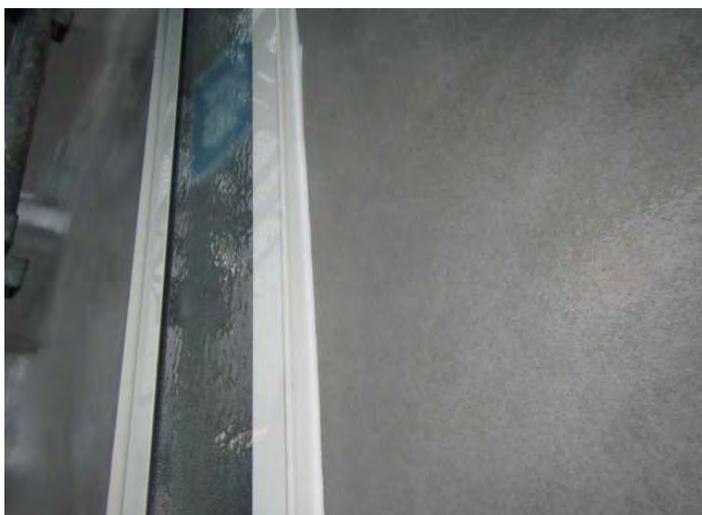
写真番号	9.2.3
撮影日時	2015:09:17 15:49:48
写真名目	内部造作2のチェック
検査内容	H外装コーキングの不備の有無
コメント	一般的な施工
コメント詳細	コーキングの打ち忘れ、切れなどの不具合は見あたりません。

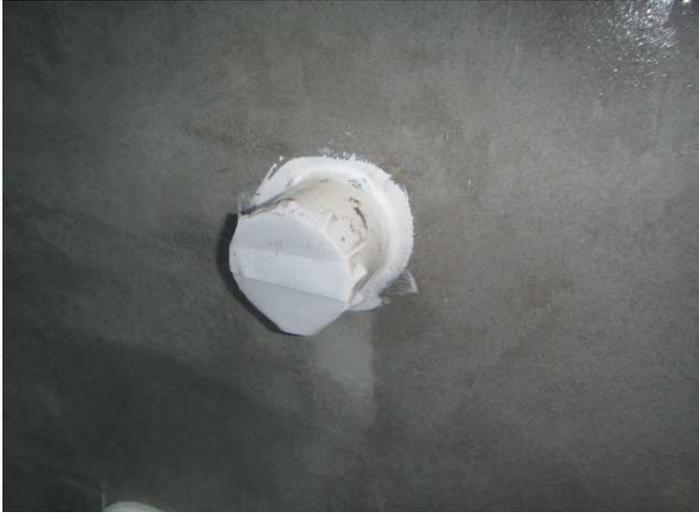
写真番号	9.2.4
撮影日時	2015:09:17 15:53:05
写真名目	内部造作2のチェック
検査内容	H外装コーキングの不備の有無
コメント	一般的な施工
コメント詳細	コーキングの打ち忘れ、切れなどの不具合は見あたりません。

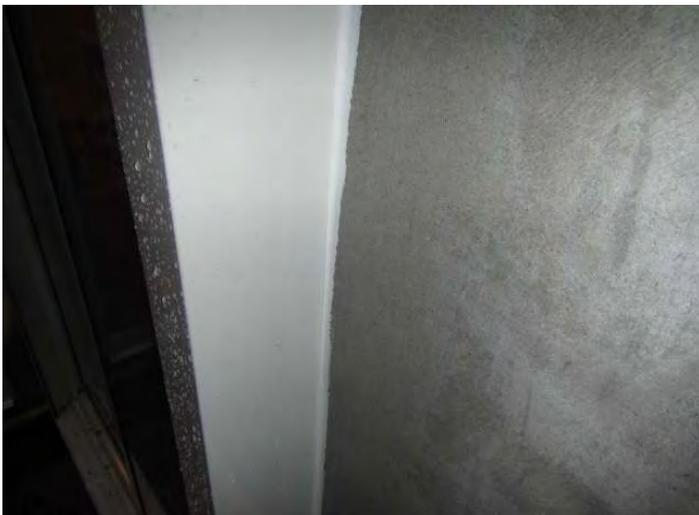
写真番号	9.2.5
撮影日時	2015:09:17 15:52:30
写真名目	内部造作2のチェック
検査内容	H外装コーキングの不備の有無
コメント	一般的な施工
コメント詳細	コーキングの打ち忘れ、切れなどの不具合は見あたりません。

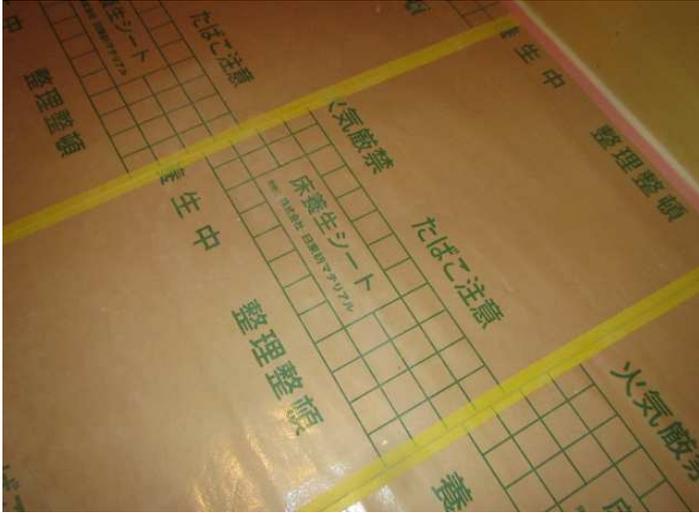
写真番号	9.6.1
撮影日時	2015:09:17 16:01:56
写真名目	内部造作2のチェック
検査内容	H現場養生のめくれ等の確認
コメント	めくれが無い
コメント詳細	写真の部分には、養生のめくれなどの不備は有りません。

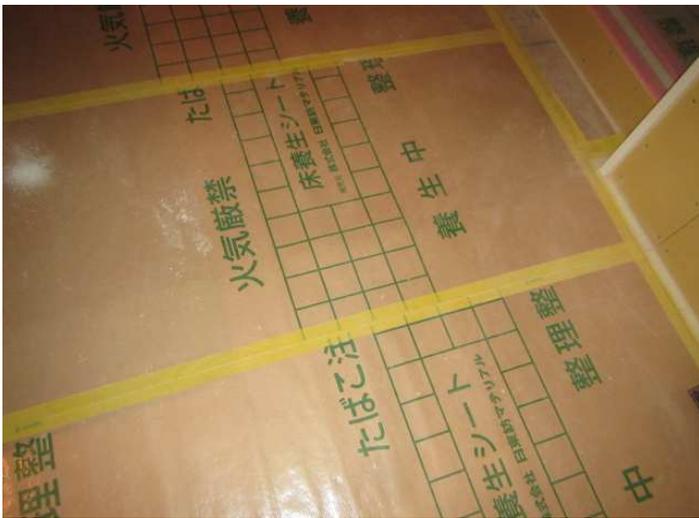
写真番号	9.6.2
撮影日時	2015:09:17 16:02:09
写真名目	内部造作2のチェック
検査内容	H現場養生のめくれ等の確認
コメント	めくれが無い
コメント詳細	写真の部分には、養生のめくれなどの不備は有りません。

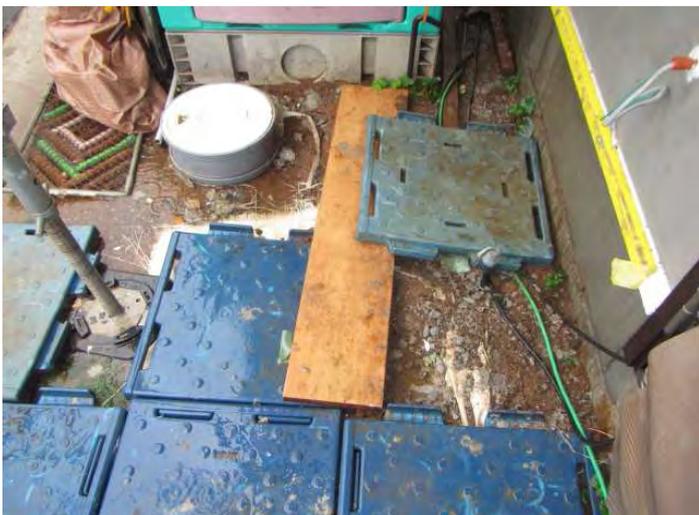
写真番号	9.7.1
撮影日時	2015:09:17 16:01:12
写真名目	内部造作2のチェック
検査内容	H現状での清掃状況
コメント	工事中
コメント詳細	工事中です。問題有りません。
