# 住宅検査報告書

●● ●●様邸

下記の住宅に関して、第三者住宅検査を行った結果をご報告します。  
※なお、以下は当社独自の項目に基づき検査を行うもので、検査結果において性能を保証、時間経過による変化がないことを保証するものではありません。  
建築基準法並びに設計図書を参照し、実際の工事が適切に行われているかを判断するものです。

住宅検査機関	株式会社家守りホールディングス		
所在地	東京都千代田区外神田6-5-4 偕楽ビル5階 印		
TEL及びFAX	03-6860-0087／03-6860-0088		
検査員	一級建築士	家守り 太郎	印

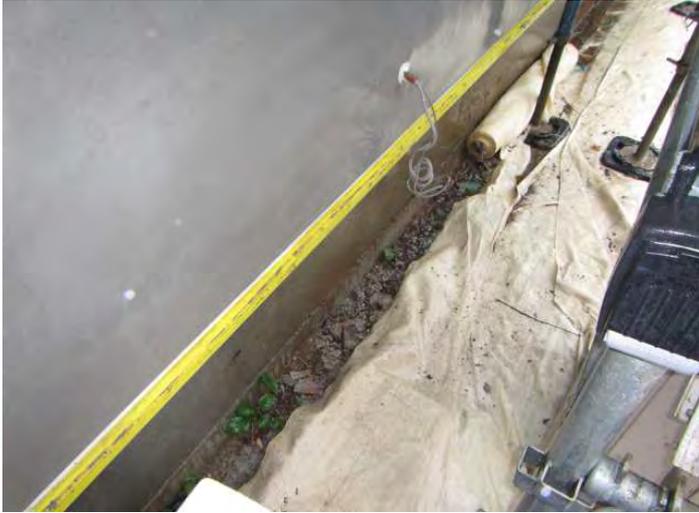
写真番号	9.7.2
撮影日時	2015:09:17 16:01:17
写真名目	内部造作2のチェック
検査内容	H現状での清掃状況
コメント	工事中 工事中です。問題有りません。
コメント詳細

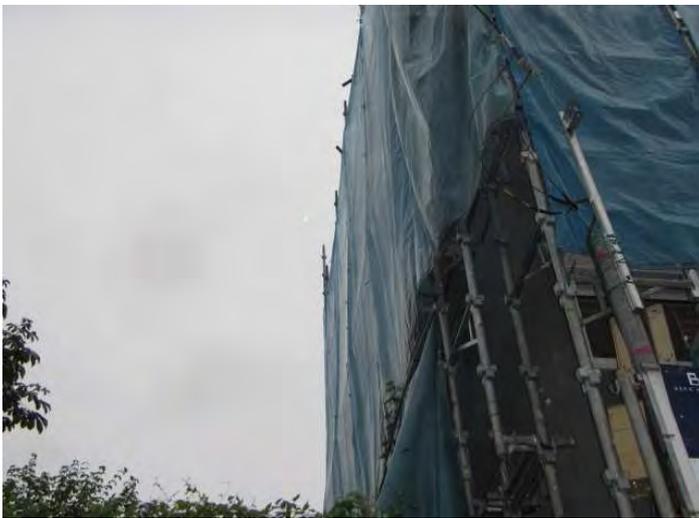
写真番号	9.8.1
撮影日時	2015:09:17 15:44:38
写真名目	内部造作2のチェック
検査内容	H現場の安全管理及び隣地対策
コメント	問題の無い安全管理状態、隣地対策 適切な安全管理、隣地対策が取られています。
コメント詳細

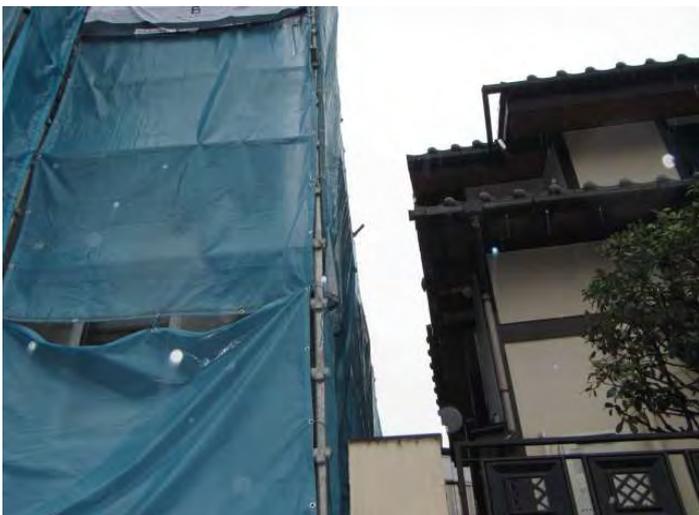
写真番号	9.8.2
撮影日時	2015:09:17 15:44:53
写真名目	内部造作2のチェック
検査内容	H現場の安全管理及び隣地対策
コメント	問題の無い安全管理状態、隣地対策 適切な安全管理、隣地対策が取られています。
コメント詳細

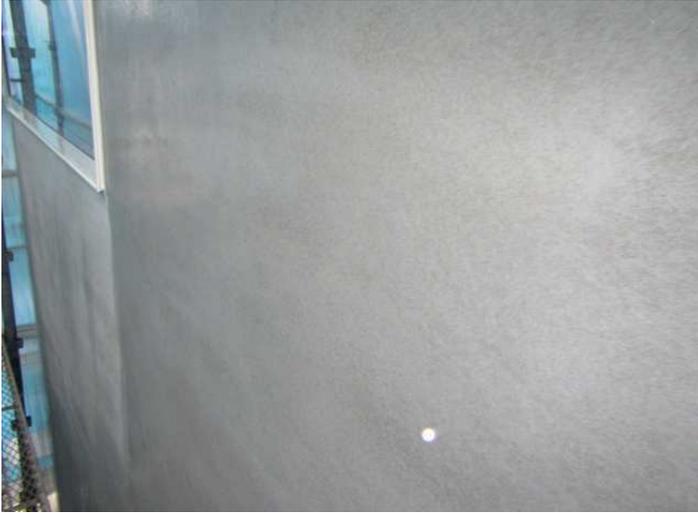
写真番号	9.9.1
撮影日時	2015:09:17 15:56:00
写真名目	内部造作2のチェック
検査内容	H検査員判断
コメント	一般的
コメント詳細	現場検査員の判断です。

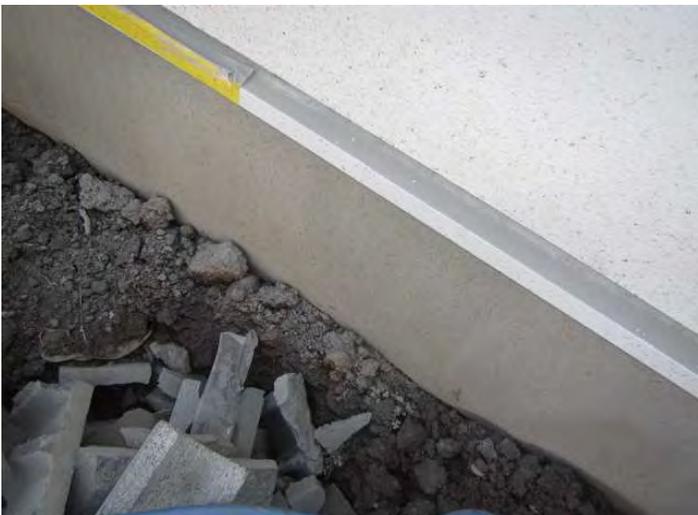
写真番号	10.1.1
撮影日時	2015:11:16 13:03:49
写真名目	工事完了時のチェック
検査内容	H基礎仕上げの種類
コメント	モルタル
コメント詳細	モルタル刷毛引きで、設計図書通りの仕様、施工です。

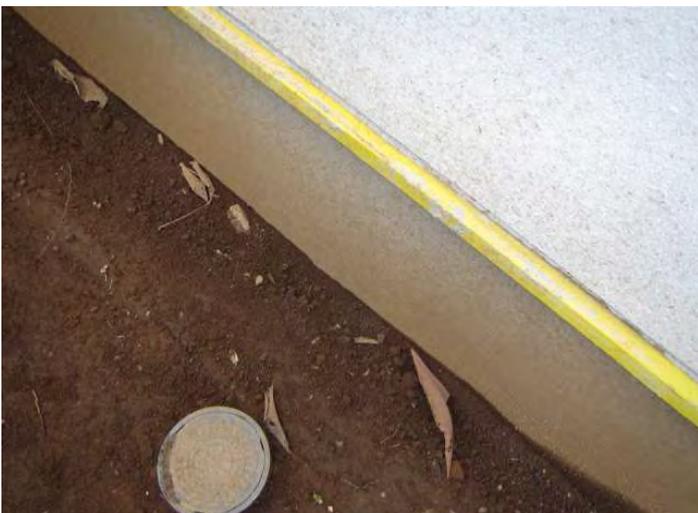
写真番号	10.1.2
撮影日時	2015:11:16 13:04:19
写真名目	工事完了時のチェック
検査内容	H基礎仕上げの種類
コメント	モルタル
コメント詳細	モルタル刷毛引きで、設計図書通りの仕様、施工です。

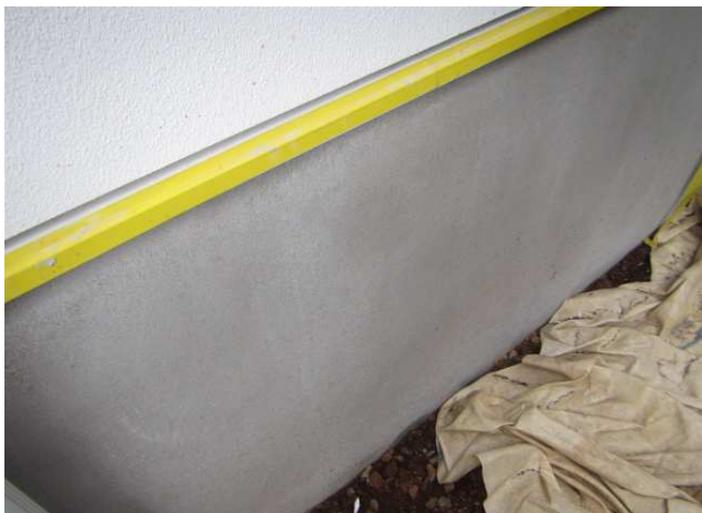
写真番号	10.2.1
撮影日時	2015.11.16 13:05:29
写真名目	工事完了時のチェック
検査内容	H基礎仕上げの不具合確認
コメント	一般的な施工
コメント詳細	ひび割れや、はがれ、塗り残し等もなく良好な施工状態です。

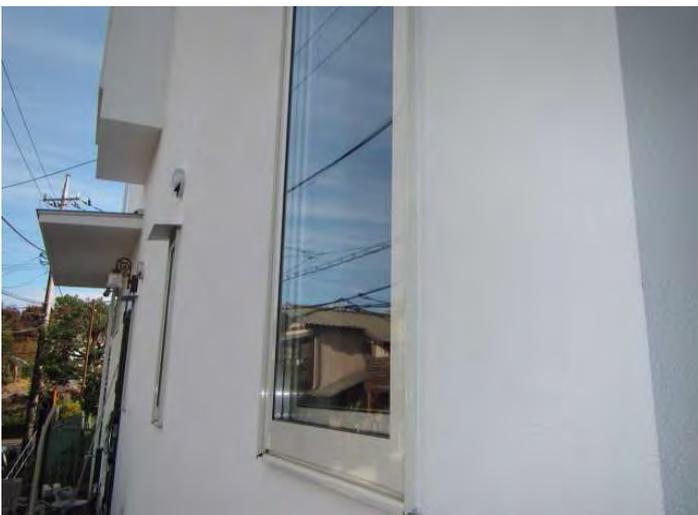
写真番号	10.3.2
撮影日時	2015.11.16 13:07:22
写真名目	工事完了時のチェック
検査内容	H外壁仕上げの種類
コメント	モルタル
コメント詳細	モルタル仕上等で設計図書通りの仕様、施工です。

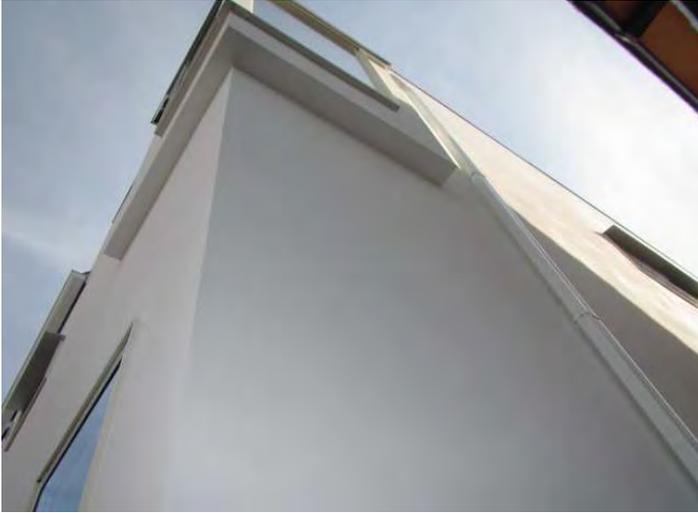
写真番号	10.4.1
撮影日時	2015.11.16 13:07:06
写真名目	工事完了時のチェック
検査内容	H外壁仕上げの不具合確認
コメント	一般的な施工
コメント詳細	ひび割れや、はがれ、塗り残し等もなく良好な施工状態です。

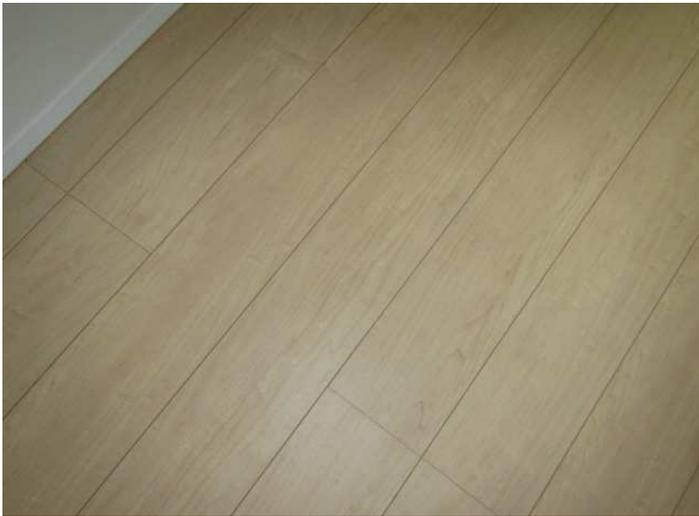
写真番号	10.5.1
撮影日時	2015:11:16 13:29:46
写真名目	工事完了時のチェック
検査内容	H床仕上げの種類
コメント	フローリング
コメント詳細	フローリング貼等で設計図書通りの仕様、施工です。

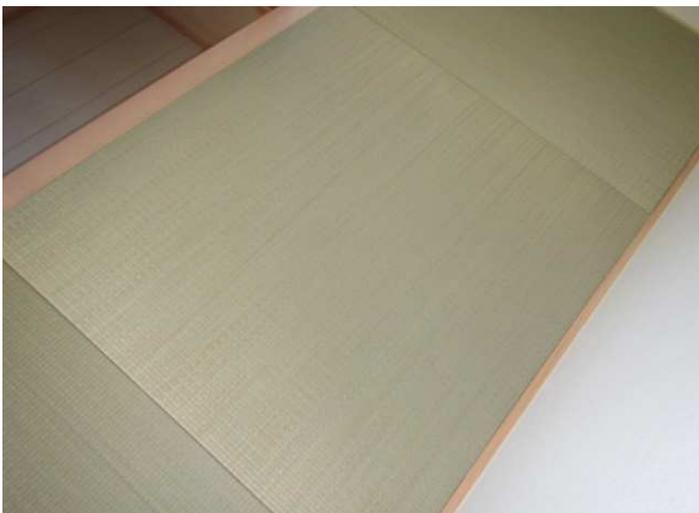
写真番号	10.5.2
撮影日時	2015:11:16 13:29:52
写真名目	工事完了時のチェック
検査内容	H床仕上げの種類
コメント	タタミ敷
コメント詳細	タタミ敷等で設計図書通りの仕様、施工です。

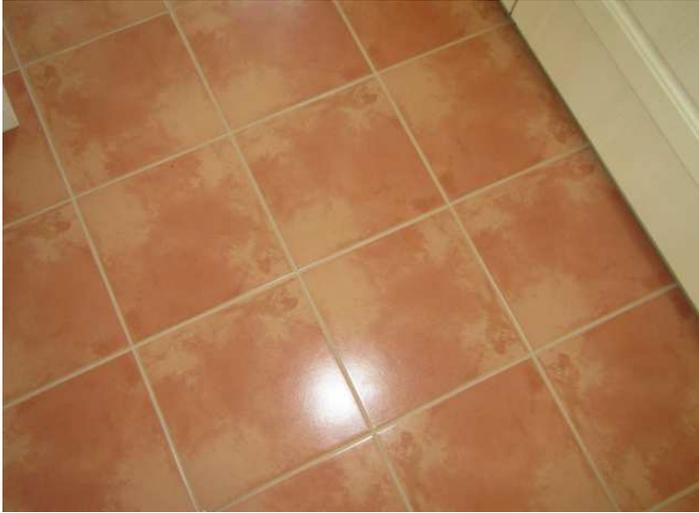
写真番号	10.5.3
撮影日時	2015:11:16 13:30:01
写真名目	工事完了時のチェック
検査内容	H床仕上げの種類
コメント	タイル、石貼
コメント詳細	タイル、石貼り等で設計図書通りの仕様、施工です。

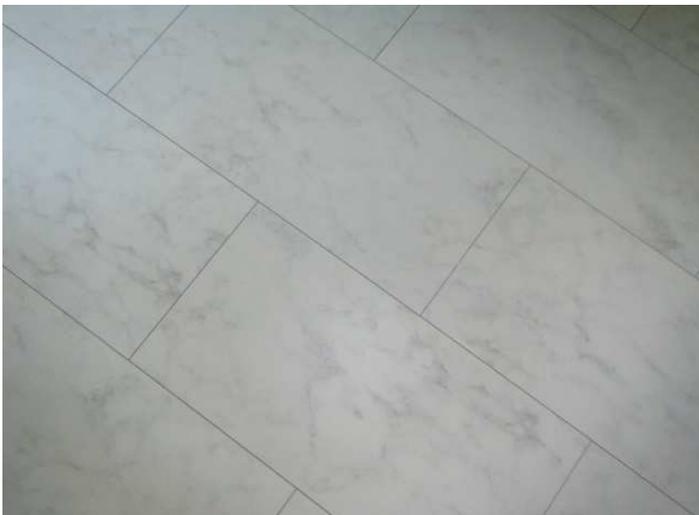
写真番号	10.5.4
撮影日時	2015:11:16 13:44:20
写真名目	工事完了時のチェック
検査内容	H床仕上げの種類
コメント	設計図書と一致
コメント詳細	設計図書通りの仕様、施工です。

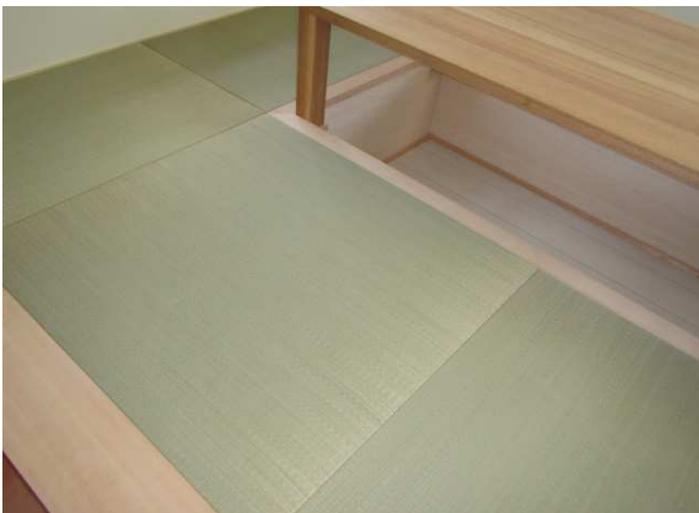
写真番号	10.6.1
撮影日時	2015:11:16 13:30:19
写真名目	工事完了時のチェック
検査内容	H床の傷、へこみ等の有無
コメント	一般的な施工
コメント詳細	傷、へこみ、そりなどの不具合は見あたりません。

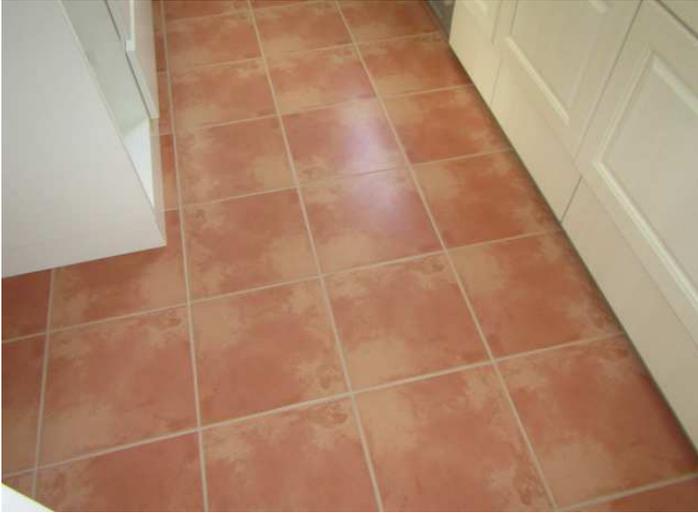
写真番号	10.6.2
撮影日時	2015:11:16 13:30:25
写真名目	工事完了時のチェック
検査内容	H床の傷、へこみ等の有無
コメント	一般的な施工
コメント詳細	傷、へこみ、そりなどの不具合は見あたりません。

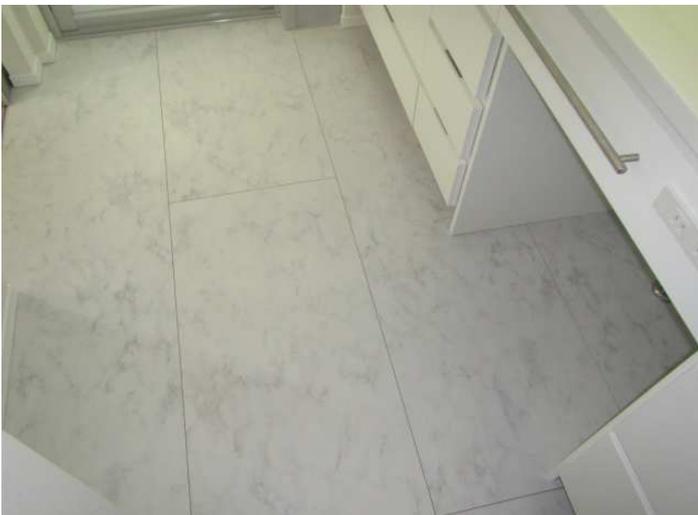
写真番号	10.6.3
撮影日時	2015:11:16 13:31:12
写真名目	工事完了時のチェック
検査内容	H床の傷、へこみ等の有無
コメント	一般的な施工
コメント詳細	傷、へこみ、そりなどの不具合は見あたりません。

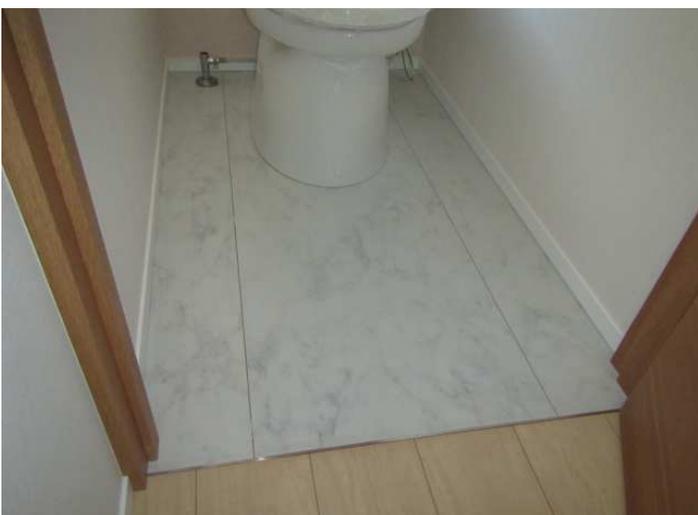
写真番号	10.6.4
撮影日時	2015:11:16 13:31:34
写真名目	工事完了時のチェック
検査内容	H床の傷、へこみ等の有無
コメント	一般的な施工
コメント詳細	傷、へこみ、そりなどの不具合は見あたりません。

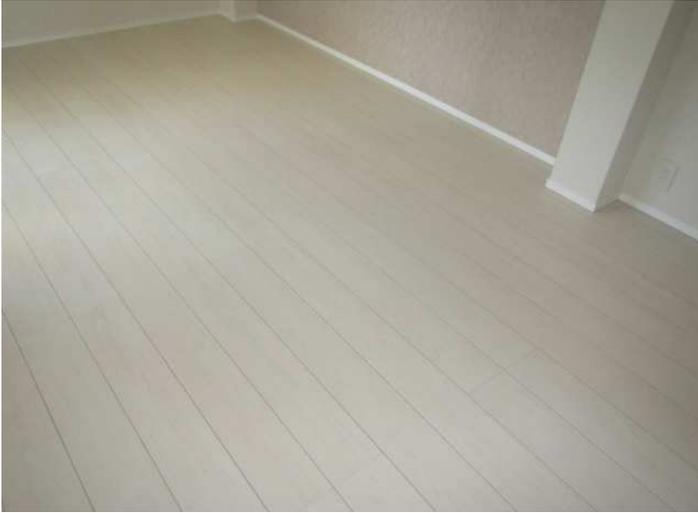
写真番号	10.6.5
撮影日時	2015:11:16 13:44:33
写真名目	工事完了時のチェック
検査内容	H床の傷、へこみ等の有無
コメント	一般的な施工
コメント詳細	傷、へこみ、そりなどの不具合は見あたりません。

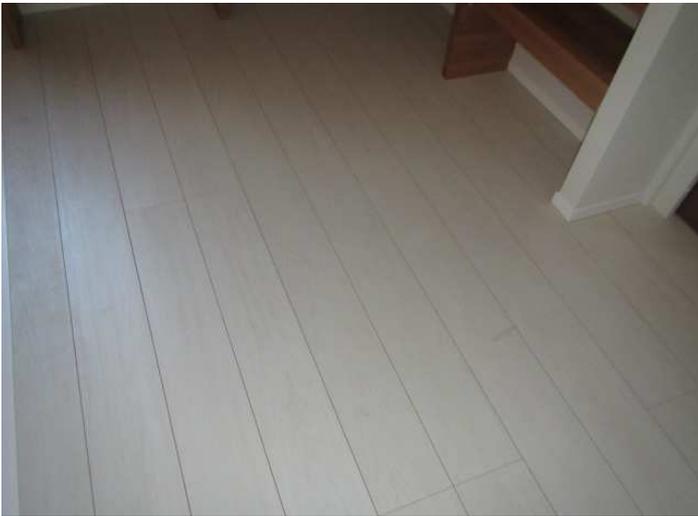
写真番号	10.6.6
撮影日時	2015:11:16 13:44:48
写真名目	工事完了時のチェック
検査内容	H床の傷、へこみ等の有無
コメント	一般的な施工
コメント詳細	傷、へこみ、そりなどの不具合は見あたりません。

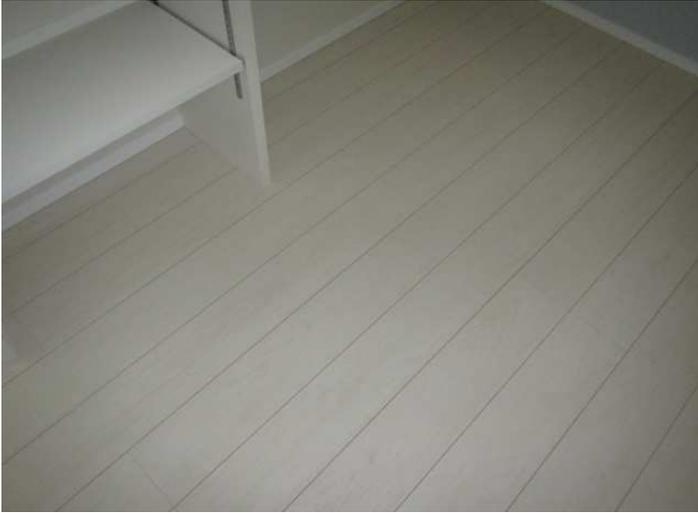
写真番号	10.7.2
撮影日時	2015:11:16 13:45:00
写真名目	工事完了時のチェック
検査内容	H床鳴りの有無
コメント	問題のない施工
コメント詳細	検査中では、床鳴り、キシミ音は有りませんでした。

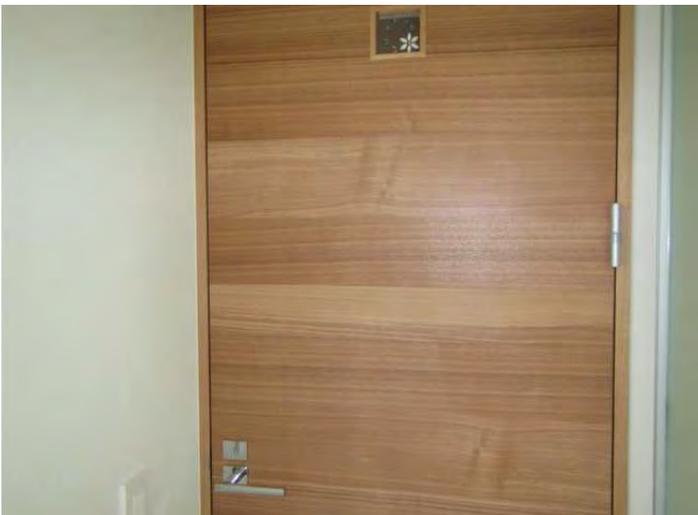
写真番号	10.8.1
撮影日時	2015:11:16 13:31:52
写真名目	工事完了時のチェック
検査内容	H室内建具の建付け確認
コメント	建付けに問題無し
コメント詳細	建付け等に問題はなく良好です。

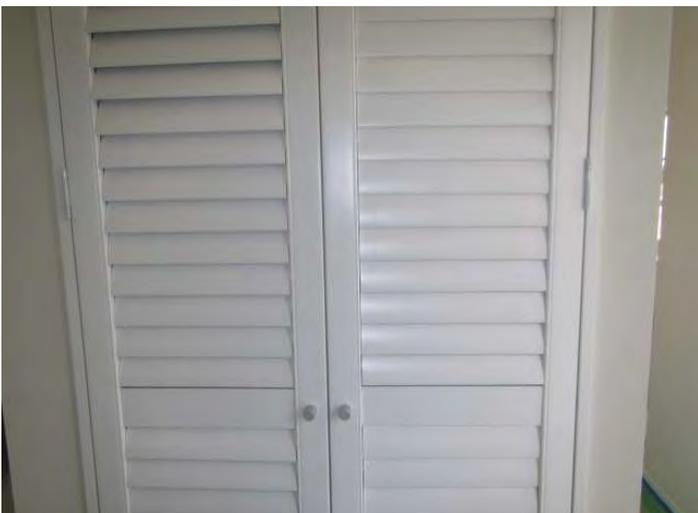
写真番号	10.8.2
撮影日時	2015:11:16 13:32:04
写真名目	工事完了時のチェック
検査内容	H室内建具の建付け確認
コメント	建付けに問題無し
コメント詳細	建付け等に問題はなく良好です。

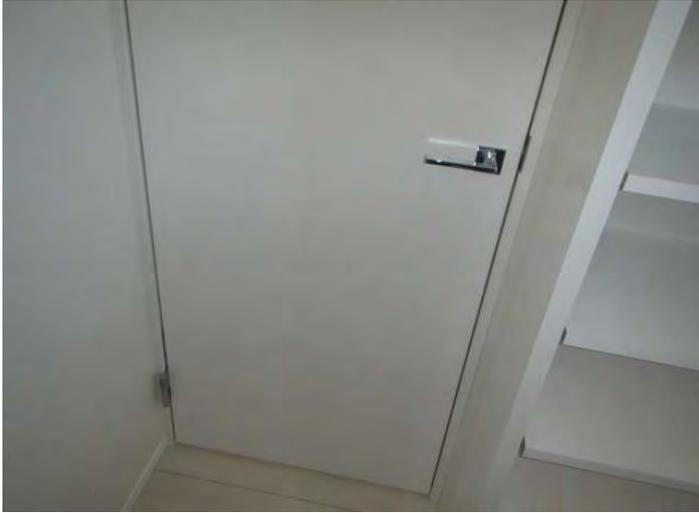
写真番号	10.8.3
撮影日時	2015.11.16 13:45:21
写真名目	工事完了時のチェック
検査内容	H室内建具の建付け確認
コメント	建付けに問題無し 建付け等に問題はなく良好です。
コメント詳細

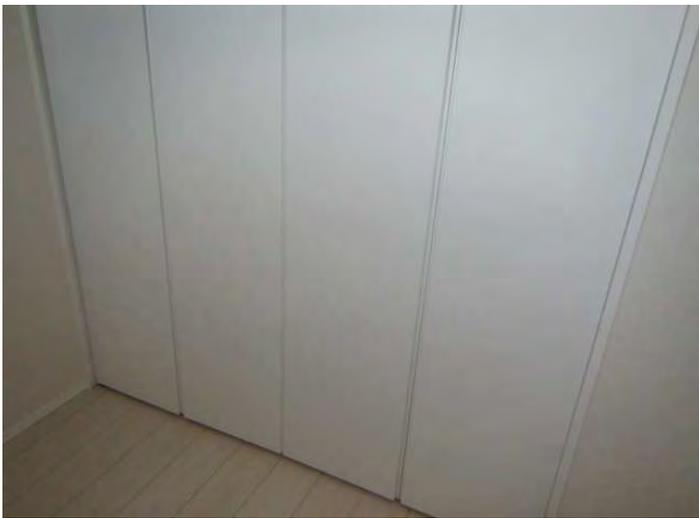
写真番号	10.8.4
撮影日時	2015.11.16 13:45:27
写真名目	工事完了時のチェック
検査内容	H室内建具の建付け確認
コメント	建付けに問題無し 建付け等に問題はなく良好です。
コメント詳細

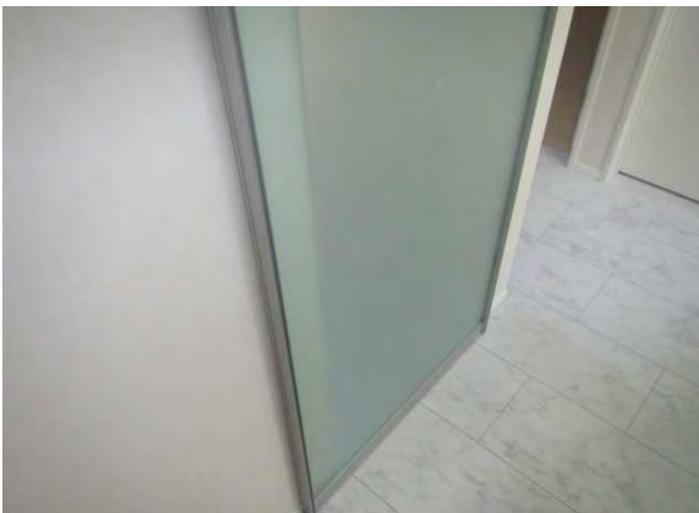
写真番号	10.8.5
撮影日時	2015.11.16 13:45:51
写真名目	工事完了時のチェック
検査内容	H室内建具の建付け確認
コメント	建付けも良く戸当たりも設置 建付け等に問題はなく戸あたり等も設置されていて良好です。
コメント詳細

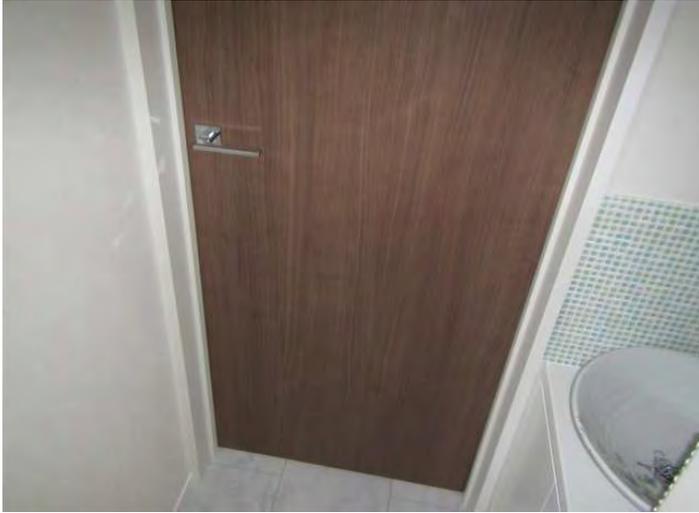
写真番号	10.8.6
撮影日時	2015:11:16 13:46:02
写真名目	工事完了時のチェック
検査内容	H室内建具の建付け確認
コメント	建付けに問題無し
コメント詳細	建付け等に問題はなく良好です。

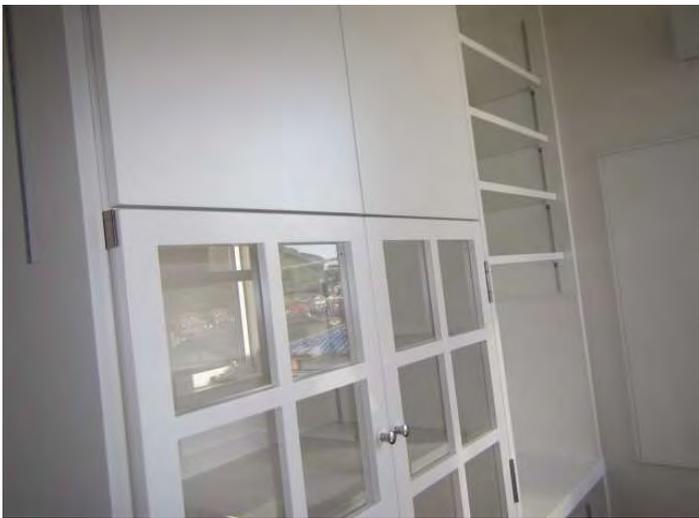
写真番号	10.9.1
撮影日時	2015:11:16 13:32:27
写真名目	工事完了時のチェック
検査内容	H備え付け家具備品等の確認
コメント	押入れ、クローゼット内収納、棚等
コメント詳細	機能上の不備もなく問題有りません。

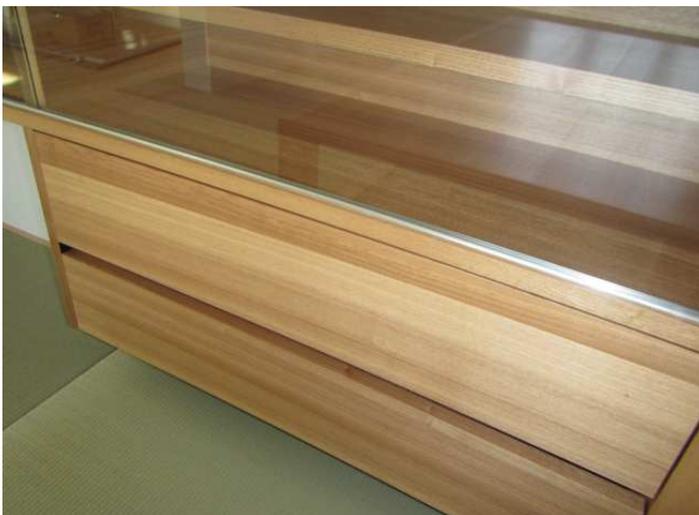
写真番号	10.9.2
撮影日時	2015:11:16 13:32:43
写真名目	工事完了時のチェック
検査内容	H備え付け家具備品等の確認
コメント	押入れ、クローゼット内収納、棚等
コメント詳細	機能上の不備もなく問題有りません。

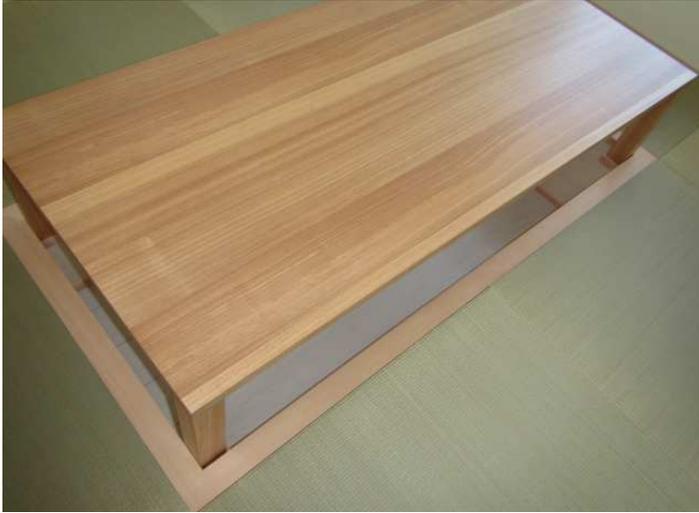
写真番号	10.9.3
撮影日時	2015.11.16 13:32:56
写真名目	工事完了時のチェック
検査内容	H備え付け家具備品等の確認
コメント	押入れ、クローゼット内収納、棚等 機能上の不備もなく問題ありません。
コメント詳細

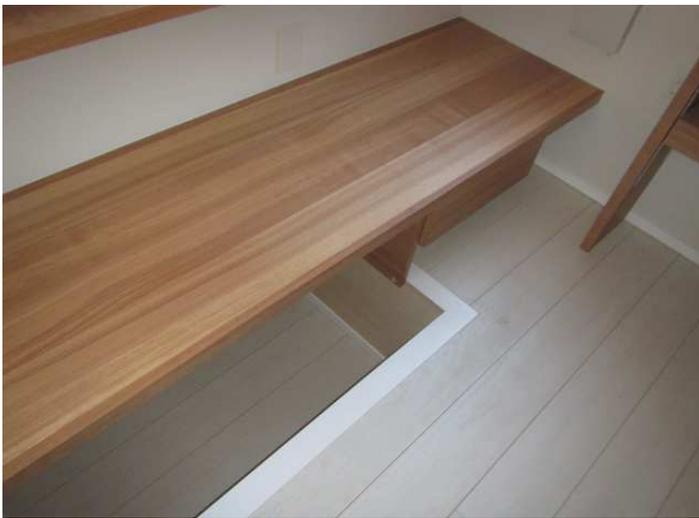
写真番号	10.9.4
撮影日時	2015.11.16 13:47:13
写真名目	工事完了時のチェック
検査内容	H備え付け家具備品等の確認
コメント	設計図書と一致
コメント詳細	設計図書通りの仕様、施工です。

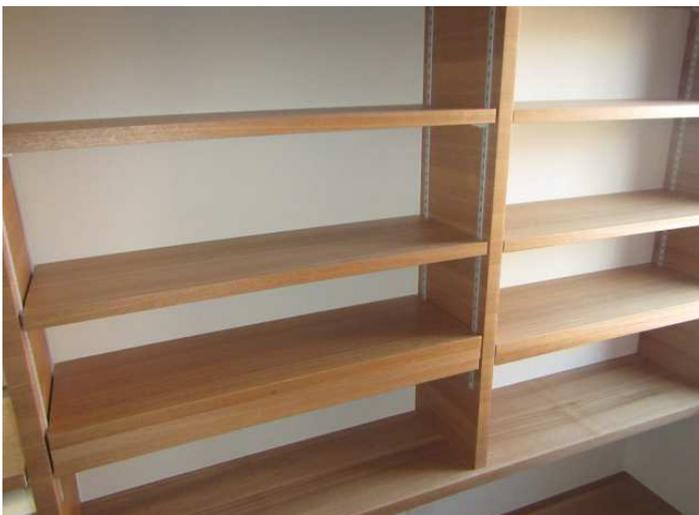
写真番号	10.9.5
撮影日時	2015.11.16 13:46:45
写真名目	工事完了時のチェック
検査内容	H備え付け家具備品等の確認
コメント	押入れ、クローゼット内収納、棚等 機能上の不備もなく問題ありません。
コメント詳細

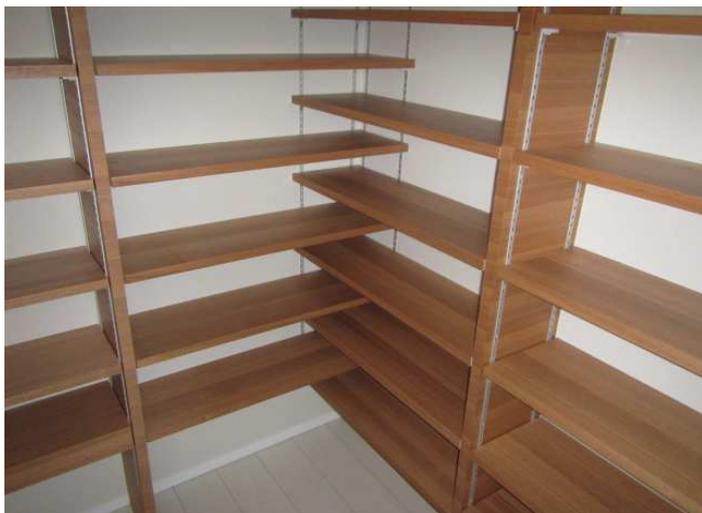
写真番号	10.9.6
撮影日時	2015.11.16 13:46:59
写真名目	工事完了時のチェック
検査内容	H備え付け家具備品等の確認
コメント	押入れ、クローゼット内収納、棚等 機能上の不備もなく問題ありません。
コメント詳細

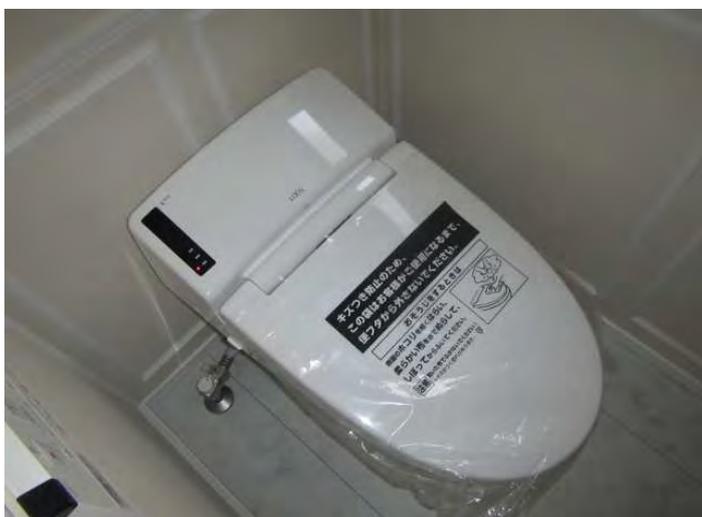
写真番号	10.10.1
撮影日時	2015.11.16 13:47:52
写真名目	工事完了時のチェック
検査内容	H衛生機器類、備品等の確認
コメント	トイレ
コメント詳細	トイレを撮影しています。問題ありません。

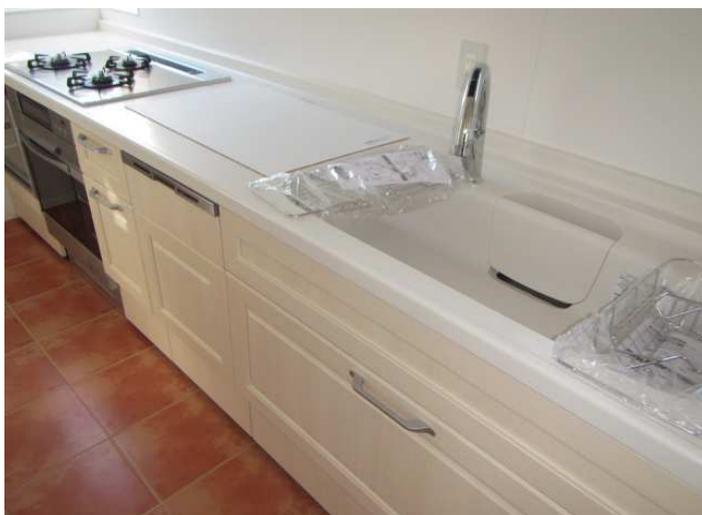
写真番号	10.10.2
撮影日時	2015.11.16 13:33:23
写真名目	工事完了時のチェック
検査内容	H衛生機器類、備品等の確認
コメント	キッチン廻り
コメント詳細	キッチン廻りを撮影しています。扉の開閉など問題ありません。

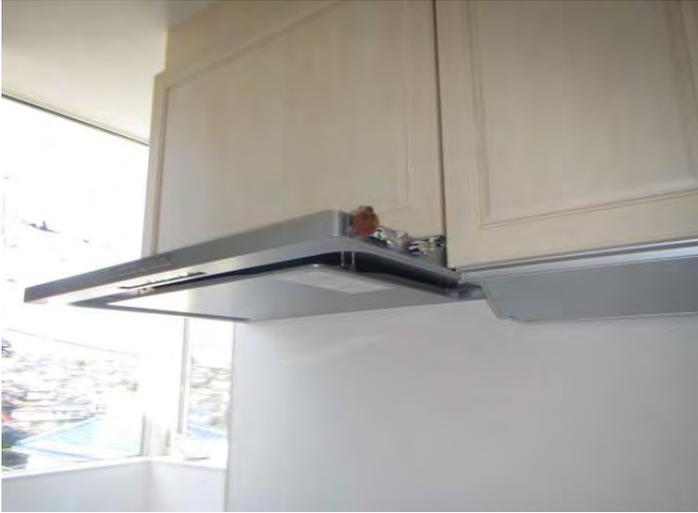
写真番号	10.10.3
撮影日時	2015.11.16 13:33:29
写真名目	工事完了時のチェック
検査内容	H衛生機器類、備品等の確認
コメント	キッチン廻り
コメント詳細	キッチン廻りを撮影しています。扉の開閉など問題有りません。

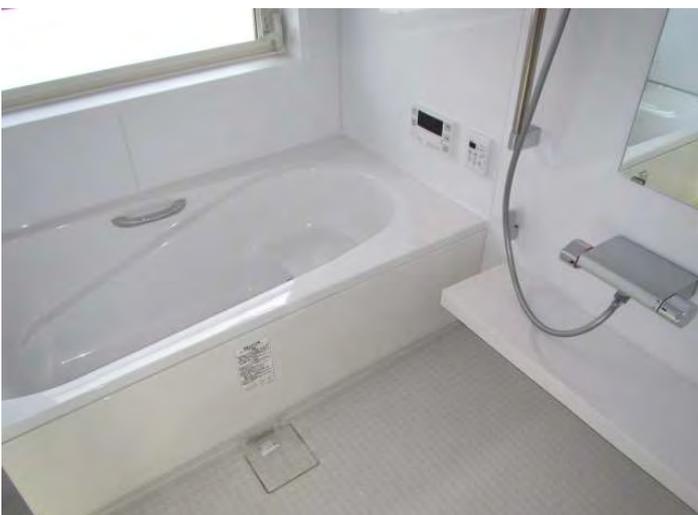
写真番号	10.10.5
撮影日時	2015.11.16 13:34:06
写真名目	工事完了時のチェック
検査内容	H衛生機器類、備品等の確認
コメント	ユニットバス
コメント詳細	ユニットバスを撮影しています。問題有りません。

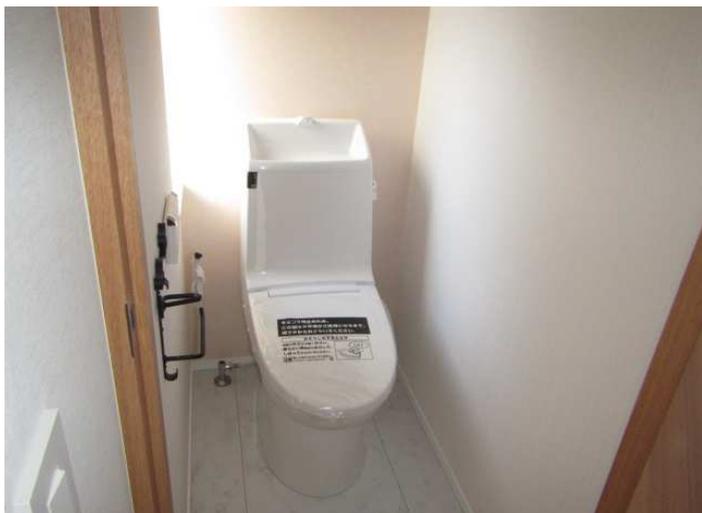
写真番号	10.10.6
撮影日時	2015:11:16 13:34:20
写真名目	工事完了時のチェック
検査内容	H衛生機器類、備品等の確認
コメント	トイレ
コメント詳細	トイレを撮影しています。問題有りません。

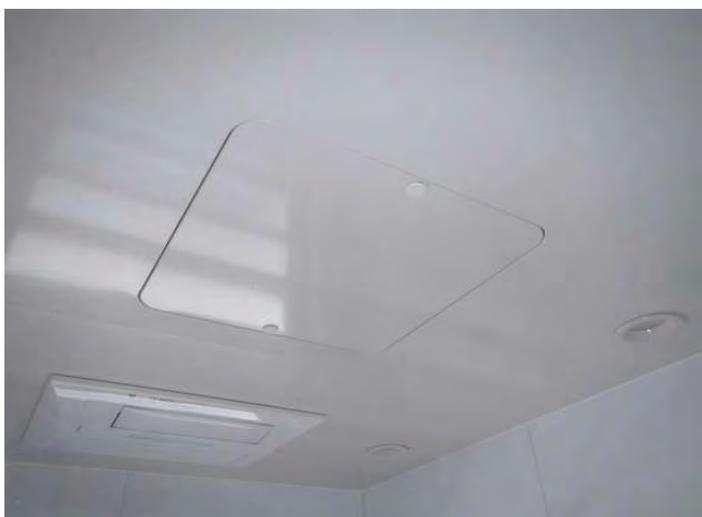
写真番号	10.12.1
撮影日時	2015:11:16 13:35:34
写真名目	工事完了時のチェック
検査内容	H点検口の有無
コメント	天井点検口
コメント詳細	天井点検口が設置されており、設計図書通りの仕様、施工です。

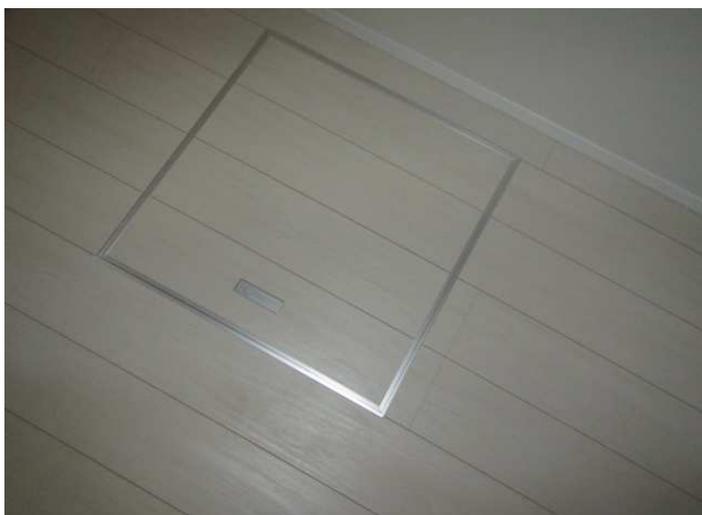
写真番号	10.12.2
撮影日時	2015:11:16 13:48:09
写真名目	工事完了時のチェック
検査内容	H点検口の有無
コメント	床下点検口
コメント詳細	床下点検口が設置されており、設計図書通りの仕様、施工です。

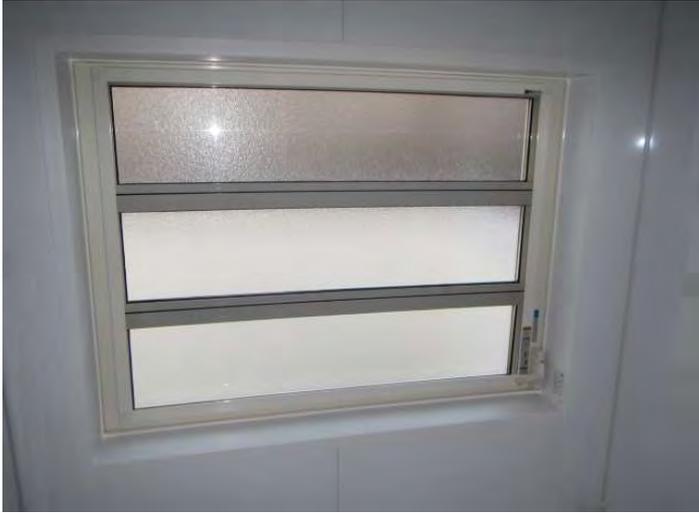
写真番号	10.13.1
撮影日時	2015:11:16 13:35:42
写真名目	工事完了時のチェック
検査内容	H外部ドア及びサッシの建付け確認
コメント	建付けに問題無し
コメント詳細	建付け等に問題はなく良好です。

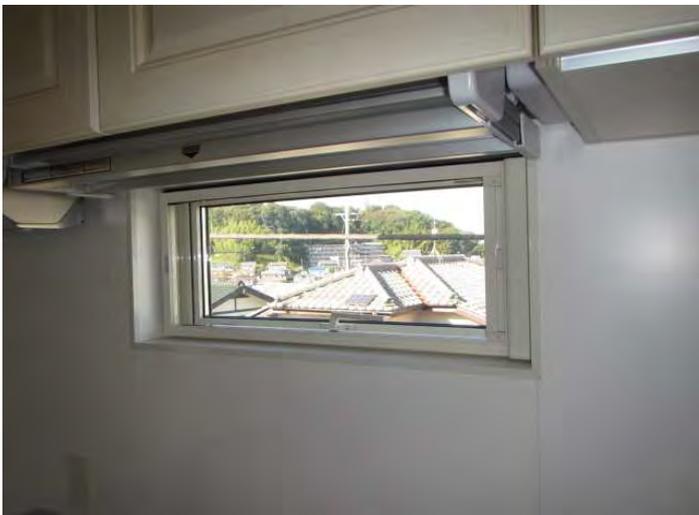
写真番号	10.13.2
撮影日時	2015:11:16 13:35:56
写真名目	工事完了時のチェック
検査内容	H外部ドア及びサッシの建付け確認
コメント	建付けに問題無し
コメント詳細	建付け等に問題はなく良好です。

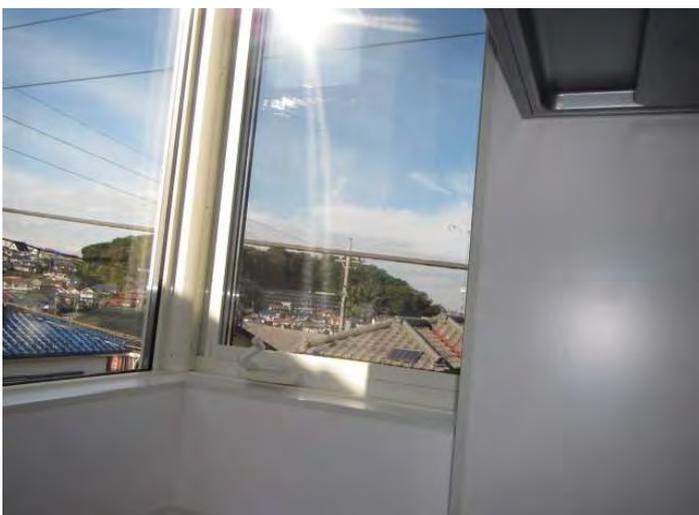
写真番号	10.13.3
撮影日時	2015:11:16 13:36:04
写真名目	工事完了時のチェック
検査内容	H外部ドア及びサッシの建付け確認
コメント	建付けに問題無し
コメント詳細	建付け等に問題はなく良好です。

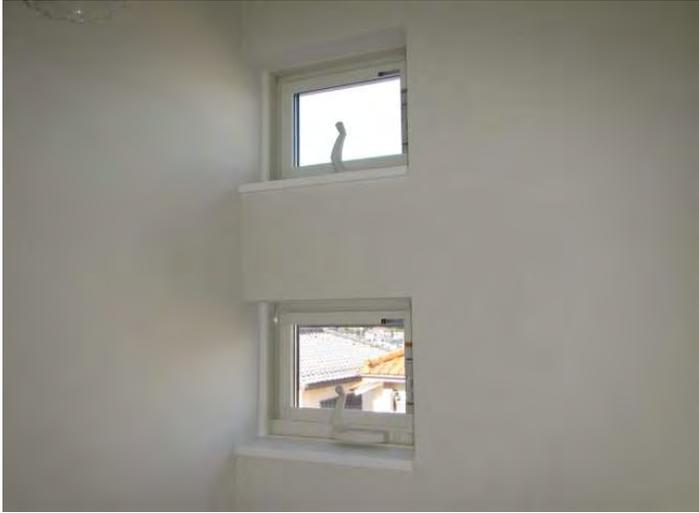
写真番号	10.13.4
撮影日時	2015.11.16 13:36:20
写真名目	工事完了時のチェック
検査内容	H外部ドア及びサッシの建付け確認
コメント	建付けに問題無し 建付け等に問題はなく良好です。
コメント詳細

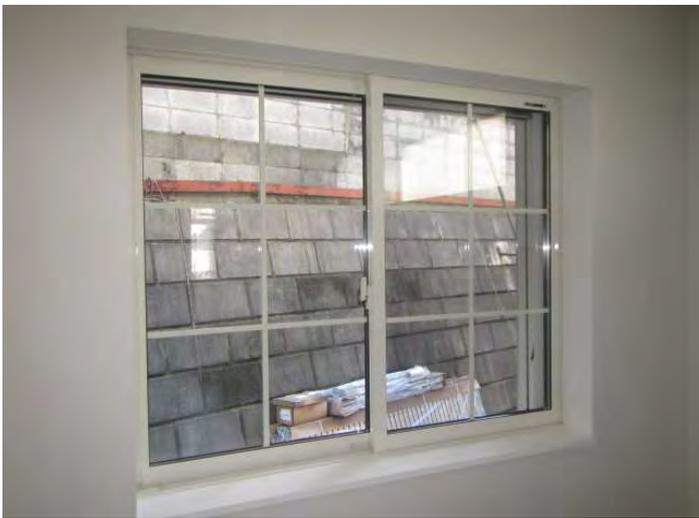
写真番号	10.13.5
撮影日時	2015.11.16 13:48:49
写真名目	工事完了時のチェック
検査内容	H外部ドア及びサッシの建付け確認
コメント	建付けに問題無し 建付け等に問題はなく良好です。
コメント詳細

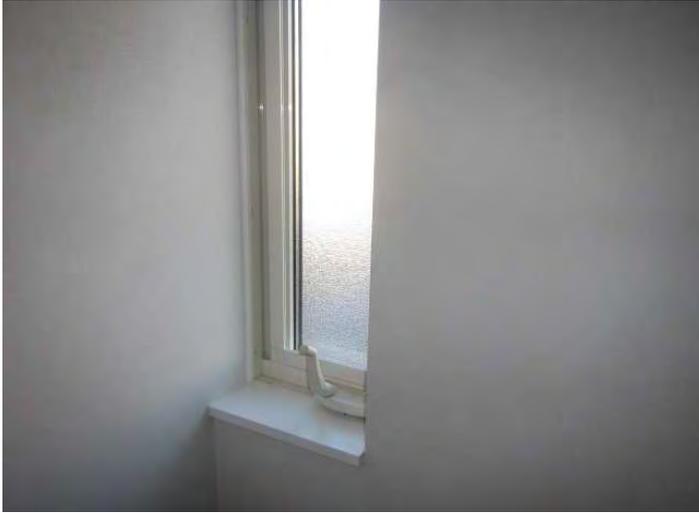
写真番号	10.13.7
撮影日時	2015.11.16 13:48:35
写真名目	工事完了時のチェック
検査内容	H外部ドア及びサッシの建付け確認
コメント	建付けに問題無し 建付け等に問題はなく良好です。
コメント詳細

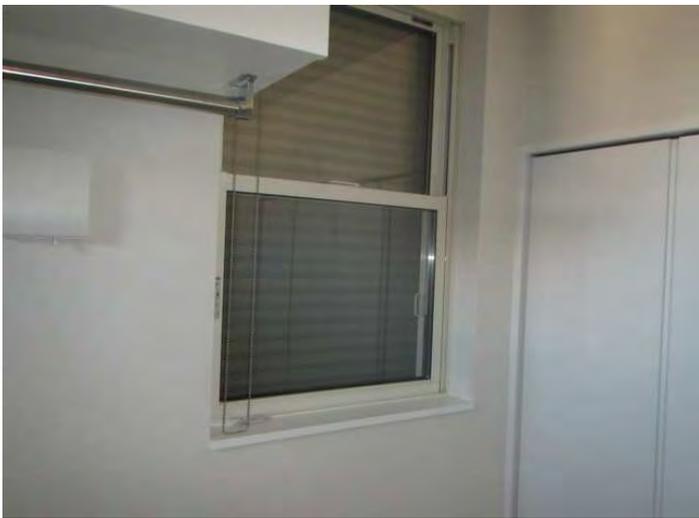
写真番号	10.13.8
撮影日時	2015.11.16 13:49:21
写真名目	工事完了時のチェック
検査内容	H外部ドア及びサッシの建付け確認
コメント	建付けに問題無し 建付け等に問題はなく良好です。
コメント詳細

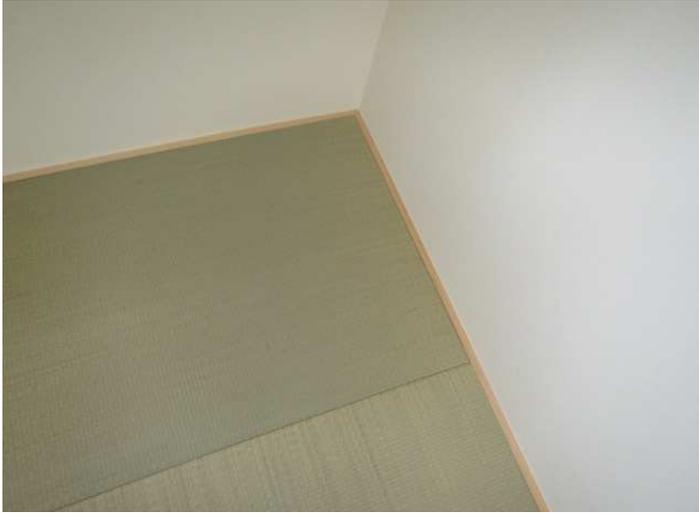
写真番号	10.14.2
撮影日時	2015:11:16 13:36:36
写真名目	工事完了時のチェック
検査内容	H幅木、廻り縁の傷、隙間等の有無
コメント	一般的な施工
コメント詳細	傷、へこみ、隙間などの不具合は見あたりません。

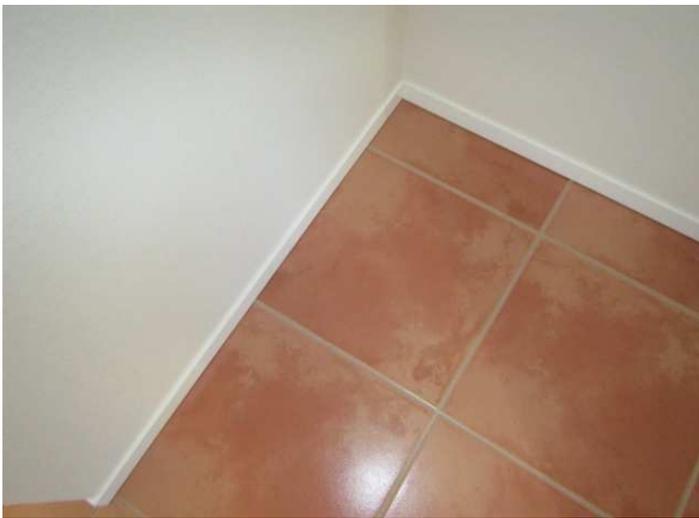
写真番号	10.14.3
撮影日時	2015:11:16 13:36:46
写真名目	工事完了時のチェック
検査内容	H幅木、廻り縁の傷、隙間等の有無
コメント	一般的な施工
コメント詳細	傷、へこみ、隙間などの不具合は見あたりません。

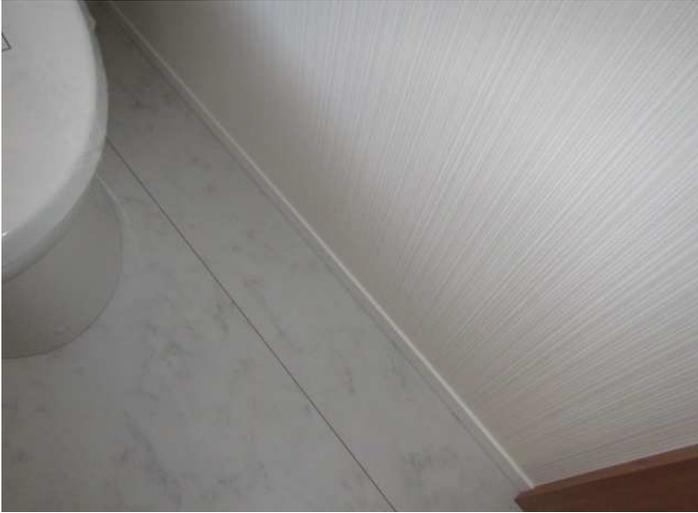
写真番号	10.14.5
撮影日時	2015.11.16 13:37:07
写真名目	工事完了時のチェック
検査内容	H幅木、廻り縁の傷、隙間等の有無
コメント	一般的な施工
コメント詳細	傷、へこみ、隙間などの不具合は見あたりません。

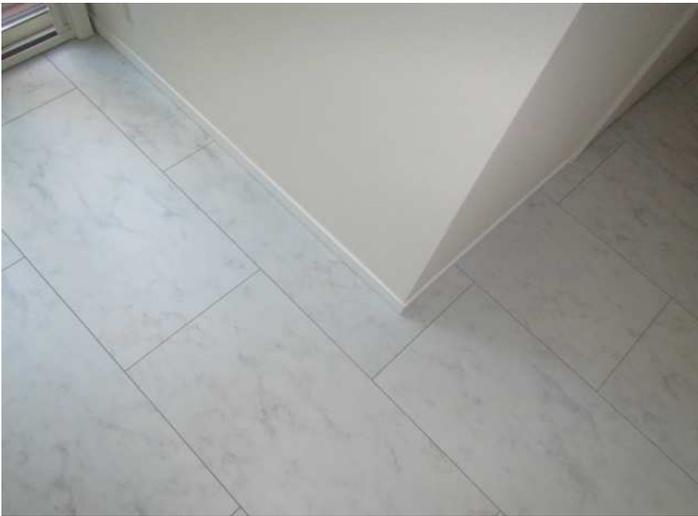
写真番号	10.14.6
撮影日時	2015.11.16 13:50:04
写真名目	工事完了時のチェック
検査内容	H幅木、廻り縁の傷、隙間等の有無
コメント	一般的な施工
コメント詳細	傷、へこみ、隙間などの不具合は見あたりません。

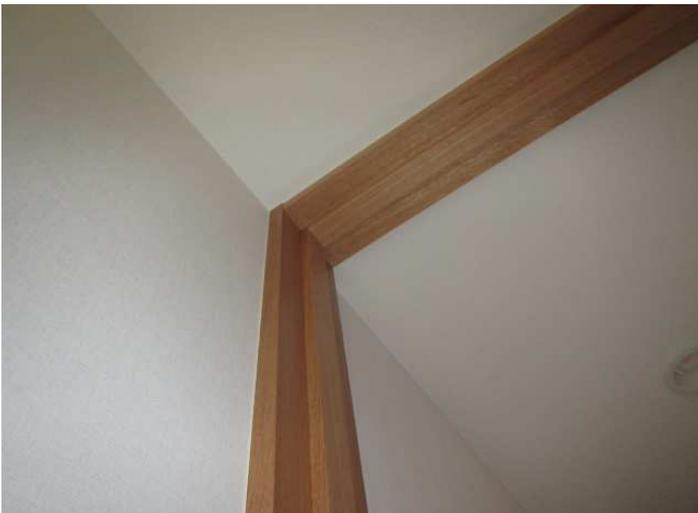
写真番号	10.15.1
撮影日時	2015.11.16 13:37:34
写真名目	工事完了時のチェック
検査内容	H窓、ドア枠、見切り材、内法材等の傷の有無
コメント	一般的な施工
コメント詳細	傷、へこみ、隙間などの不具合は見あたりません。

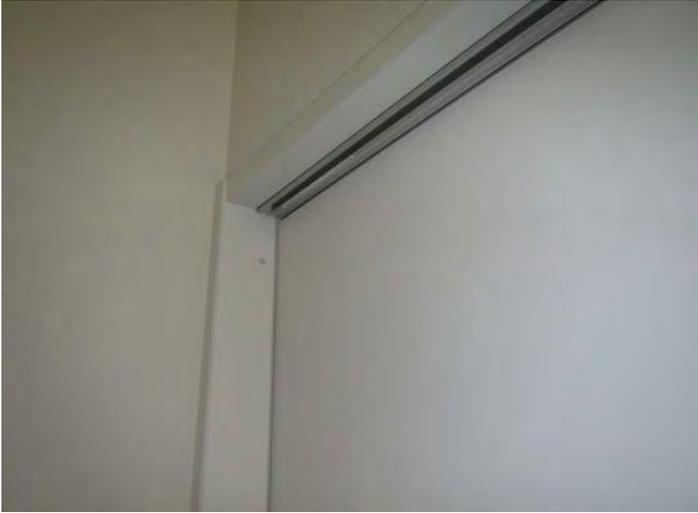
写真番号	10.15.2
撮影日時	2015.11.16 13:37:47
写真名目	工事完了時のチェック
検査内容	H窓、ドア枠、見切り材、内法材等の傷の有無
コメント	一般的な施工
コメント詳細	傷、へこみ、隙間などの不具合は見あたりません。

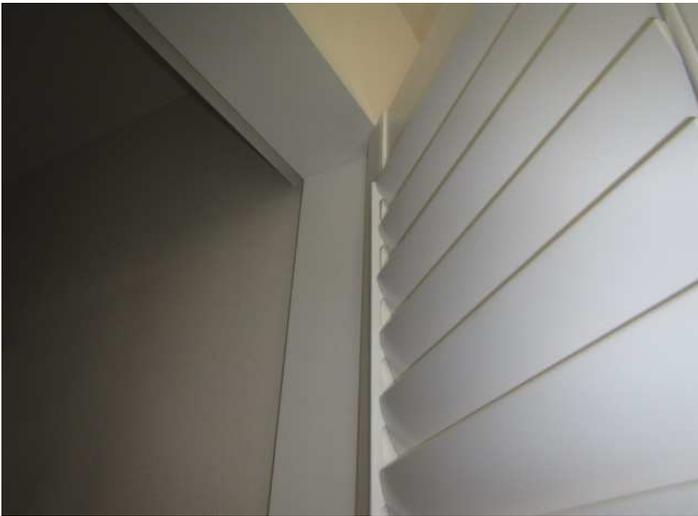
写真番号	10.15.3
撮影日時	2015.11.16 13:38:40
写真名目	工事完了時のチェック
検査内容	H窓、ドア枠、見切り材、内法材等の傷の有無
コメント	一般的な施工
コメント詳細	傷、へこみ、隙間などの不具合は見あたりません。

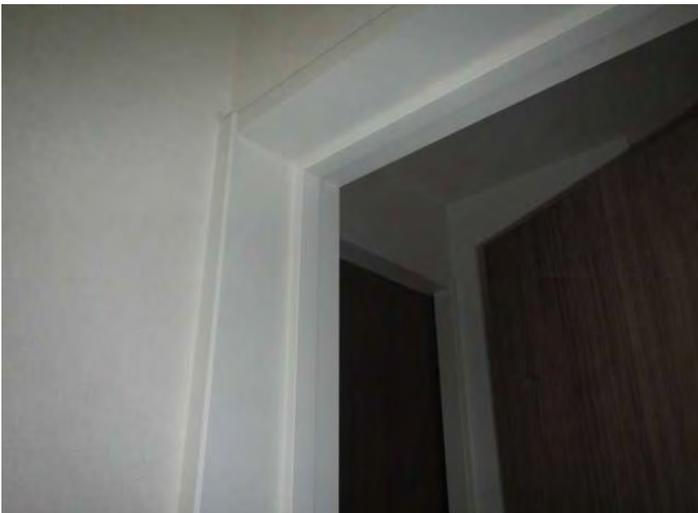
写真番号	10.15.4
撮影日時	2015.11.16 13:50:31
写真名目	工事完了時のチェック
検査内容	H窓、ドア枠、見切り材、内法材等の傷の有無
コメント	一般的な施工
コメント詳細	傷、へこみ、隙間などの不具合は見あたりません。

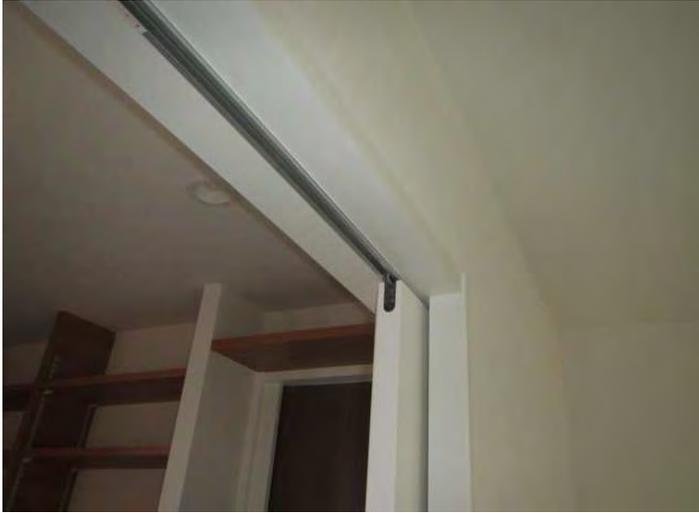
写真番号	10.15.5
撮影日時	2015.11.16 13:50:45
写真名目	工事完了時のチェック
検査内容	H窓、ドア枠、見切り材、内法材等の傷の有無
コメント	一般的な施工
コメント詳細	傷、へこみ、隙間などの不具合は見あたりません。

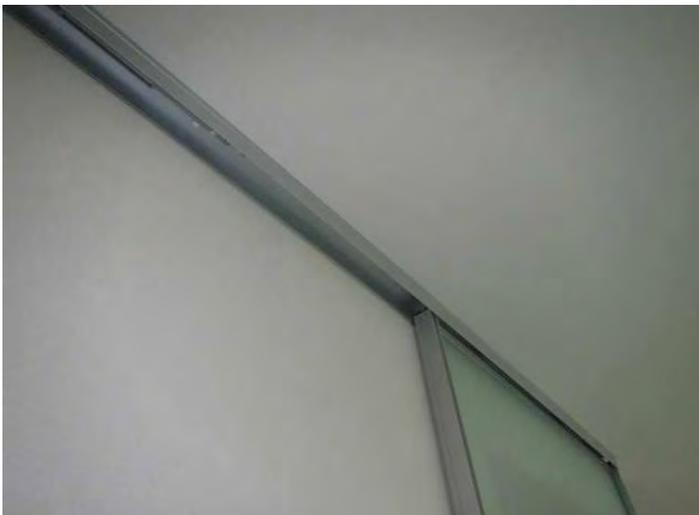
写真番号	10.15.6
撮影日時	2015.11.16 13:50:16
写真名目	工事完了時のチェック
検査内容	H窓、ドア枠、見切り材、内法材等の傷の有無
コメント	一般的な施工
コメント詳細	傷、へこみ、隙間などの不具合は見あたりません。

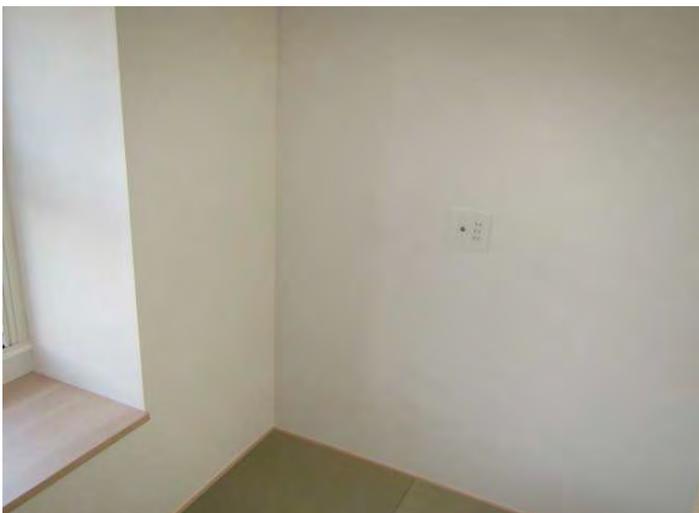
写真番号	10.16.1
撮影日時	2015.11.16 13:39:00
写真名目	工事完了時のチェック
検査内容	H壁仕上げの種類
コメント	クロス貼り
コメント詳細	クロス仕上で設計図書通りの仕様、施工です。

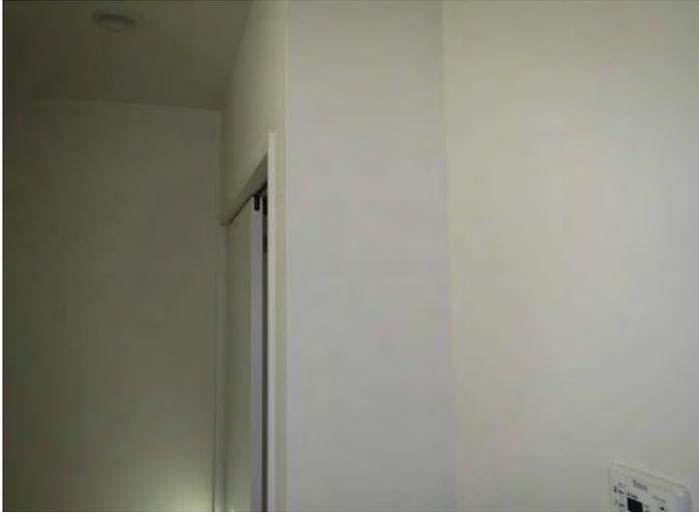
写真番号	10.16.2
撮影日時	2015:11:16 13:39:21
写真名目	工事完了時のチェック
検査内容	H壁仕上げの種類
コメント	クロス貼り
コメント詳細	クロス仕上で設計図書通りの仕様、施工です。

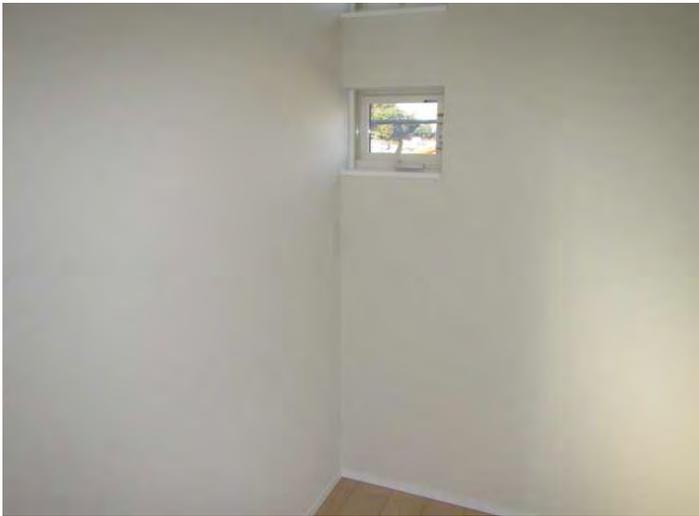
写真番号	10.16.3
撮影日時	2015:11:16 13:39:42
写真名目	工事完了時のチェック
検査内容	H壁仕上げの種類
コメント	クロス貼り
コメント詳細	クロス仕上で設計図書通りの仕様、施工です。
