# 住宅検査報告書

●● ●●様邸

下記の住宅に関して、第三者住宅検査を行った結果をご報告します。  
※なお、以下は当社独自の項目に基づき検査を行うもので、検査結果において性能を保証、時間経過による変化がないことを保証するものではありません。  
建築基準法並びに設計図書を参照し、実際の工事が適切に行われているかを判断するものです。

住宅検査機関	株式会社家守りホールディングス		
所在地	東京都千代田区外神田6-5-4 偕楽ビル5階 印		
TEL及びFAX	03-6860-0087／03-6860-0088		
検査員	一級建築士	家守り 太郎	印

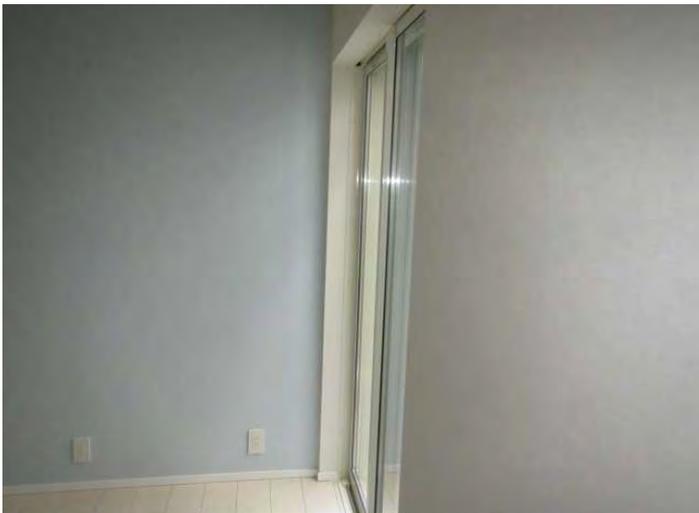
写真番号	10.16.4
撮影日時	2015:11:16 13:51:15
写真名目	工事完了時のチェック
検査内容	H壁仕上げの種類
コメント	クロス貼り
コメント詳細	クロス仕上で設計図書通りの仕様、施工です。

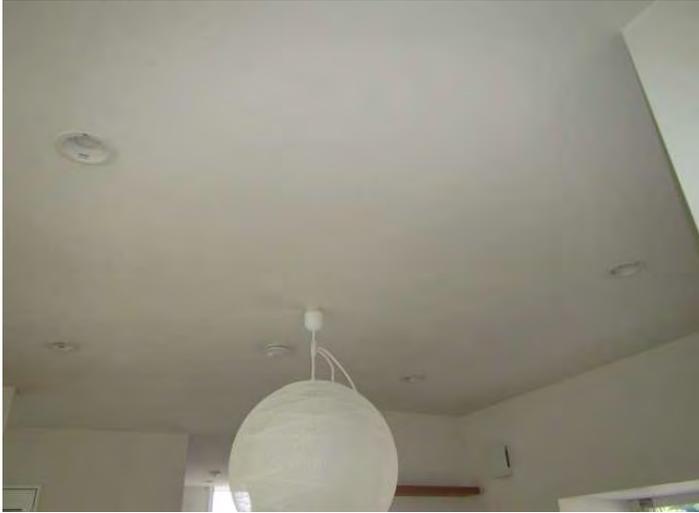
写真番号	10.17.1
撮影日時	2015:11:16 13:39:52
写真名目	工事完了時のチェック
検査内容	H天井仕上げの種類
コメント	クロス貼り
コメント詳細	クロス仕上で設計図書通りの仕様、施工です。

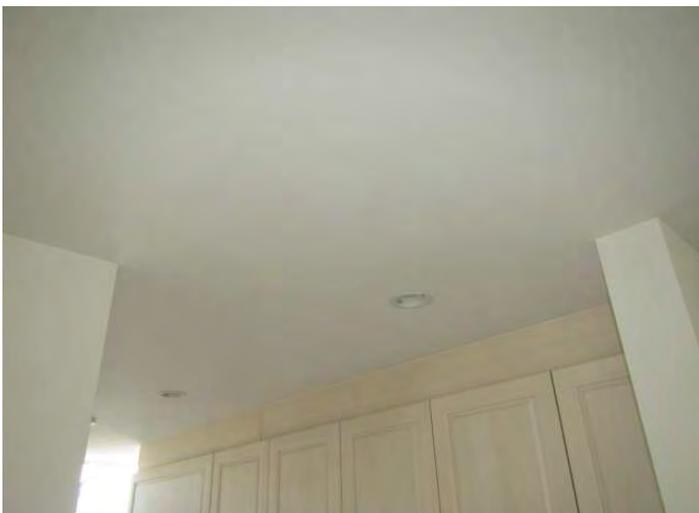
写真番号	10.17.3
撮影日時	2015:11:16 13:40:09
写真名目	工事完了時のチェック
検査内容	H天井仕上げの種類
コメント	クロス貼り
コメント詳細	クロス仕上で設計図書通りの仕様、施工です。

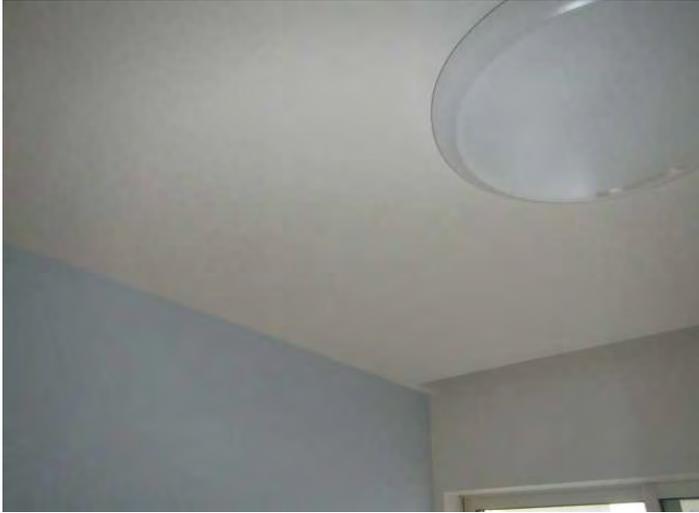
写真番号	10.17.4
撮影日時	2015.11.16 13:51:36
写真名目	工事完了時のチェック
検査内容	H天井仕上げの種類
コメント	クロス貼り
コメント詳細	クロス仕上で設計図書通りの仕様、施工です。

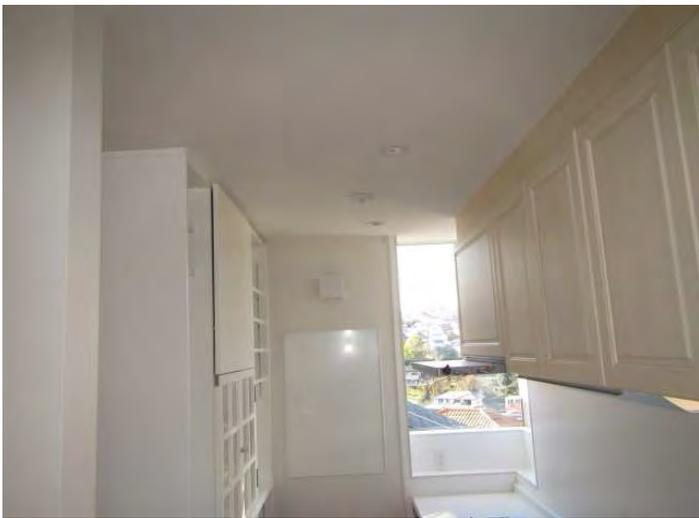
写真番号	10.18.1
撮影日時	2015.11.16 13:40:31
写真名目	工事完了時のチェック
検査内容	H壁、天井仕上りの不具合確認
コメント	一般的な施工
コメント詳細	傷、へこみ、隙間、めくれなどの不具合は見あたりません。

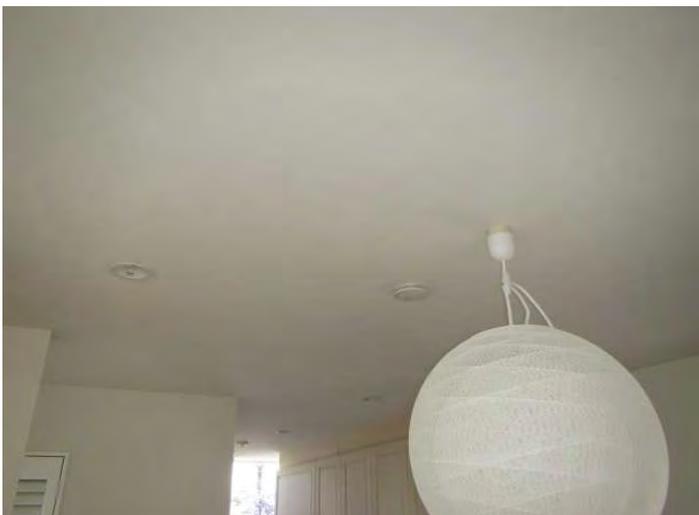
写真番号	10.18.2
撮影日時	2015.11.16 13:40:43
写真名目	工事完了時のチェック
検査内容	H壁、天井仕上りの不具合確認
コメント	一般的な施工
コメント詳細	傷、へこみ、隙間、めくれなどの不具合は見あたりません。

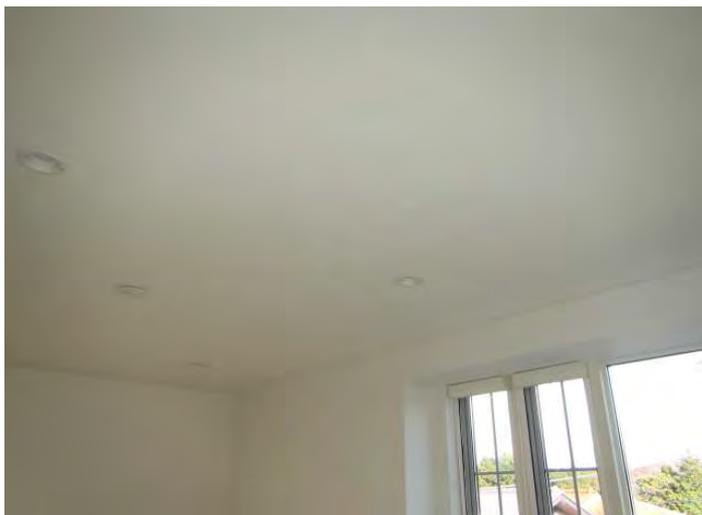
写真番号	10.18.3
撮影日時	2015:11:16 13:40:53
写真名目	工事完了時のチェック
検査内容	H壁、天井仕上りの不具合確認
コメント	一般的な施工
コメント詳細	傷、へこみ、隙間、めくれなどの不具合は見あたりません。

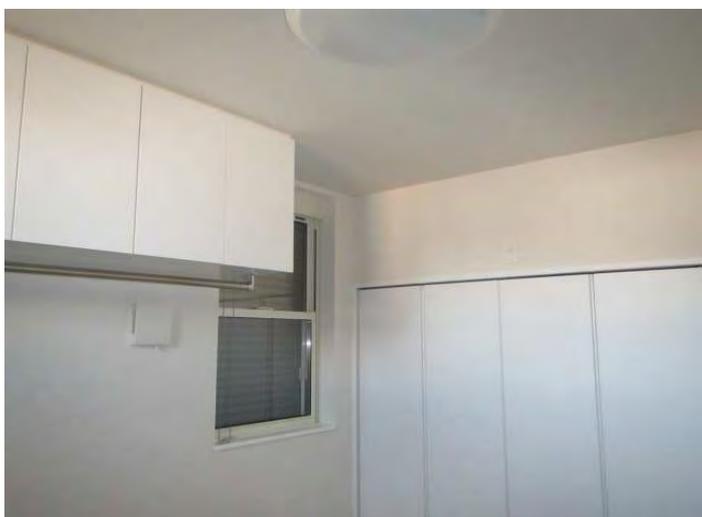
写真番号	10.18.4
撮影日時	2015:11:16 13:52:04
写真名目	工事完了時のチェック
検査内容	H壁、天井仕上りの不具合確認
コメント	一般的な施工
コメント詳細	傷、へこみ、隙間、めくれなどの不具合は見あたりません。

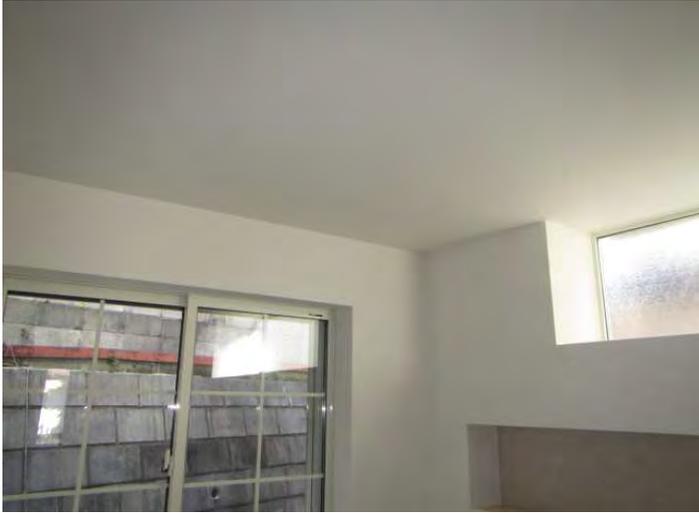
写真番号	10.18.6
撮影日時	2015.11.16 13:52:46
写真名目	工事完了時のチェック
検査内容	H壁、天井仕上りの不具合確認
コメント	一般的な施工
コメント詳細	傷、へこみ、隙間、めくれなどの不具合は見あたりません。

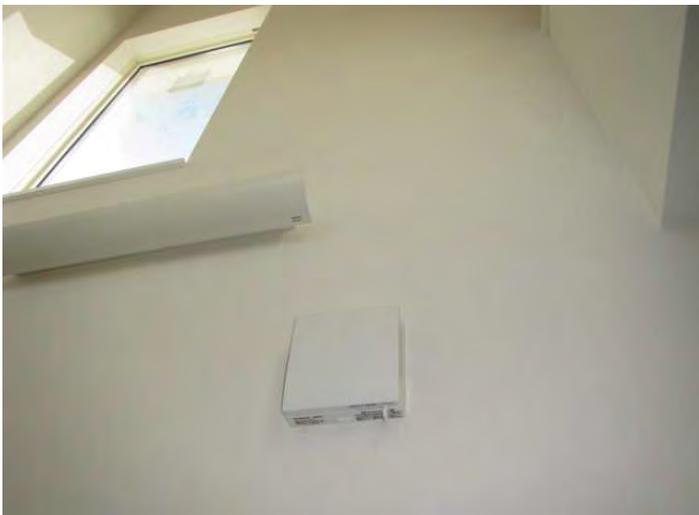
写真番号	10.19.1
撮影日時	2015.11.16 13:43:22
写真名目	工事完了時のチェック
検査内容	H環境対策換気扇
コメント	設計図書と一致
コメント詳細	設計図書通りの仕様、施工です。

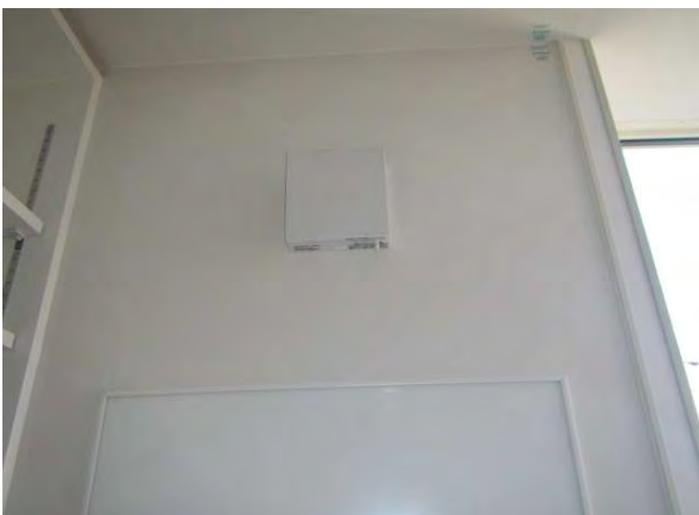
写真番号	10.19.2
撮影日時	2015.11.16 13:43:52
写真名目	工事完了時のチェック
検査内容	H環境対策換気扇
コメント	設計図書と一致
コメント詳細	設計図書通りの仕様、施工です。

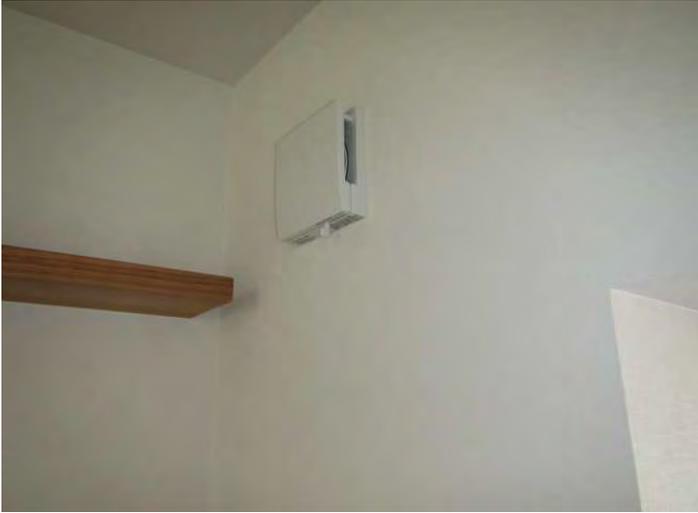
写真番号	10.19.3
撮影日時	2015:11:16 13:42:26
写真名目	工事完了時のチェック
検査内容	H環境対策換気扇
コメント	設計図書と一致
コメント詳細	設計図書通りの仕様、施工です。

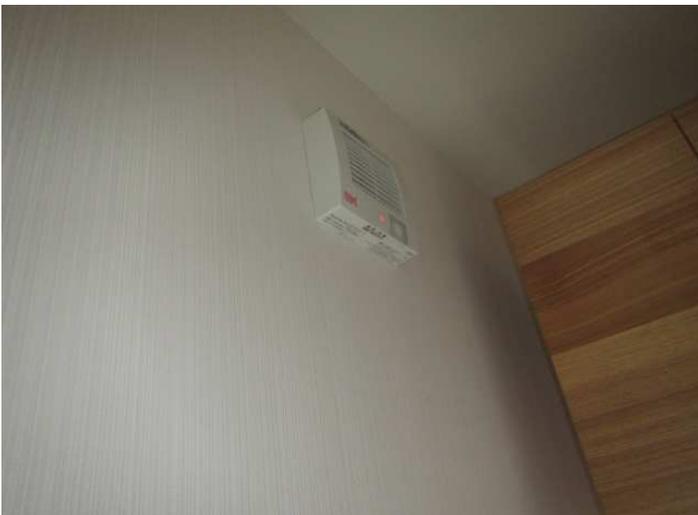
写真番号	10.19.4
撮影日時	2015:11:16 13:41:23
写真名目	工事完了時のチェック
検査内容	H環境対策換気扇
コメント	設計図書と一致
コメント詳細	設計図書通りの仕様、施工です。

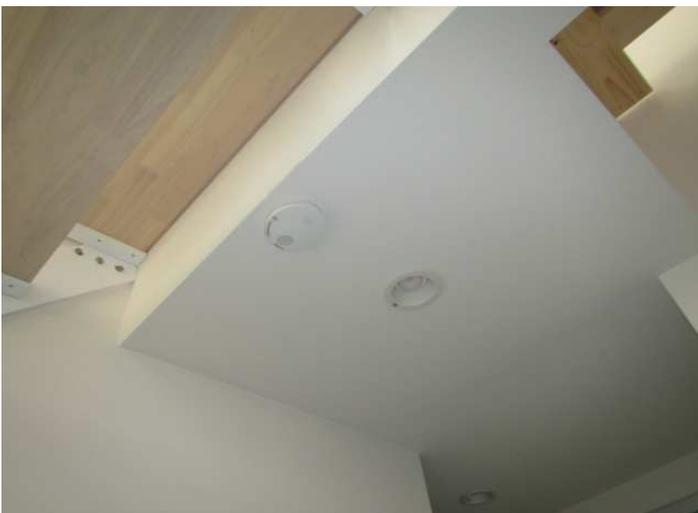
写真番号	10.20.1
撮影日時	2015:11:16 13:41:48
写真名目	工事完了時のチェック
検査内容	火災報知機
コメント	天井付
コメント詳細	天井付で設計図書通りの位置、仕様で施工されています。

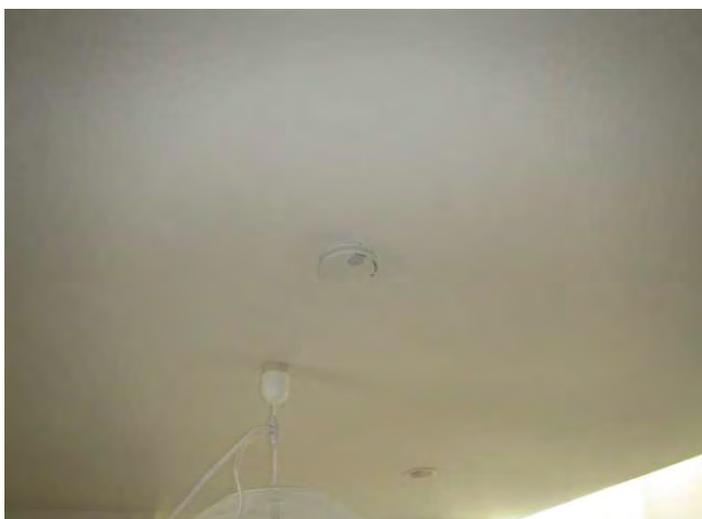
写真番号	10.20.3
撮影日時	2015:11:16 13:42:13
写真名目	工事完了時のチェック
検査内容	火災報知機
コメント	天井付
コメント詳細	天井付で設計図書通りの位置、仕様で施工されています。

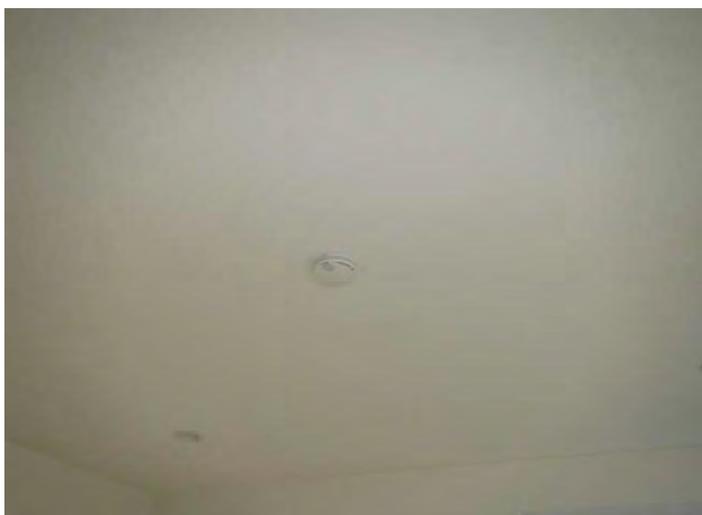
写真番号	10.20.4
撮影日時	2015:11:16 13:42:53
写真名目	工事完了時のチェック
検査内容	火災報知機
コメント	天井付
コメント詳細	天井付で設計図書通りの位置、仕様で施工されています。

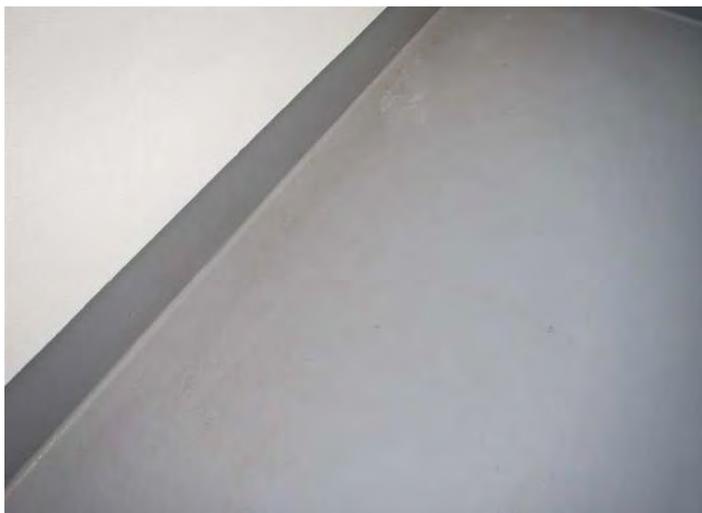
写真番号	10.21.1
撮影日時	2015.11.16 13:24:56
写真名目	工事完了時のチェック
検査内容	Hバルコニー等の防水仕上げの不具合確認
コメント	一般的な施工
コメント詳細	傷、ひび割れ、隙間、めくれなどの不具合は見あたりません。

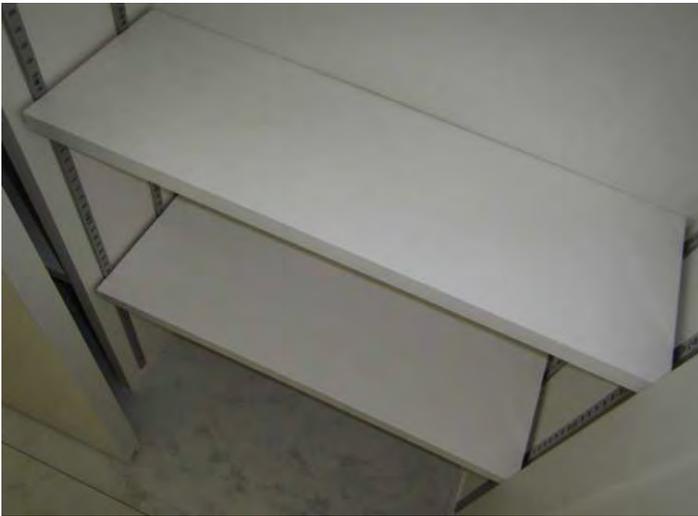
写真番号	10.22.1
撮影日時	2015:11:16 13:37:58
写真名目	工事完了時のチェック
検査内容	Hその他の傷、隙間、汚れ等の有無
コメント	問題無し
コメント詳細	検査中に傷、隙間等の問題点は見当たりませんでした。

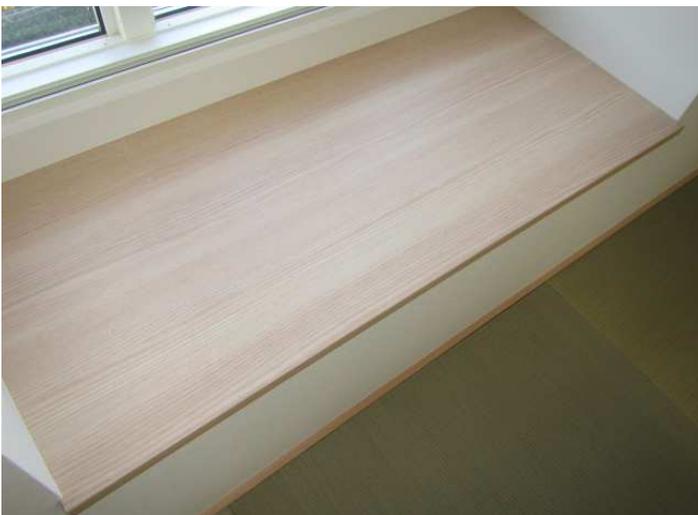
写真番号	10.22.2
撮影日時	2015:11:16 13:38:26
写真名目	工事完了時のチェック
検査内容	Hその他の傷、隙間、汚れ等の有無
コメント	問題無し
コメント詳細	検査中に傷、隙間等の問題点は見当たりませんでした。

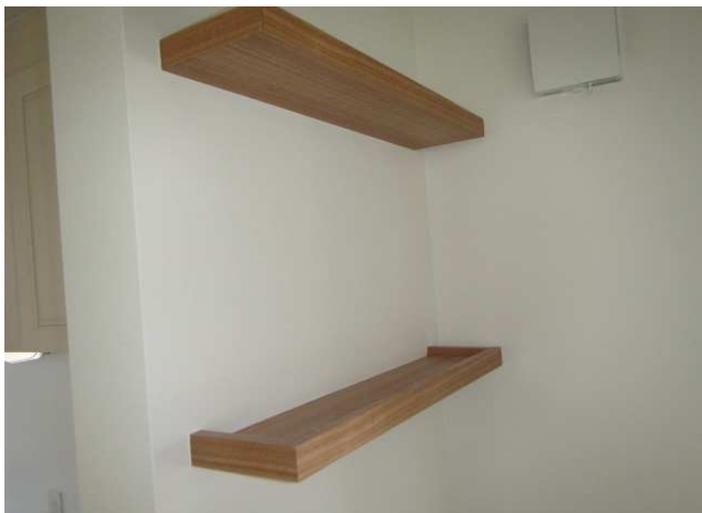
写真番号	10.22.3
撮影日時	2015.11.16 13:40:19
写真名目	工事完了時のチェック
検査内容	Hその他の傷、隙間、汚れ等の有無
コメント	問題無し
コメント詳細	検査中に傷、隙間等の問題点は見当たりませんでした。

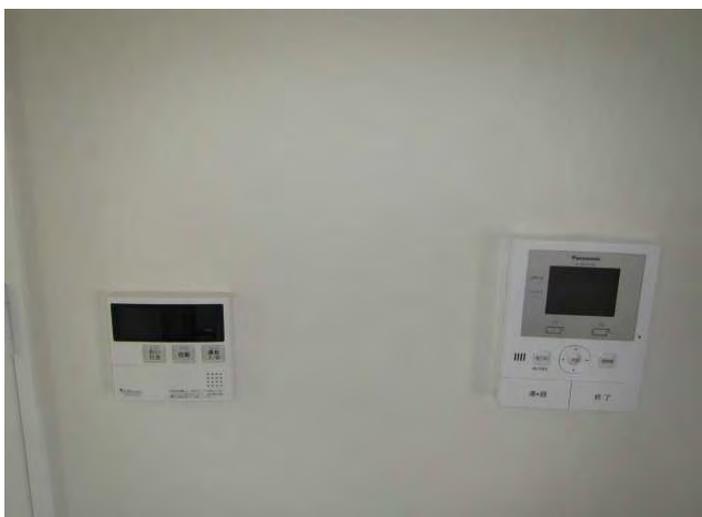
写真番号	10.22.4
撮影日時	2015.11.16 13:43:41
写真名目	工事完了時のチェック
検査内容	Hその他の傷、隙間、汚れ等の有無
コメント	問題無し
コメント詳細	検査中に傷、隙間等の問題点は見当たりませんでした。

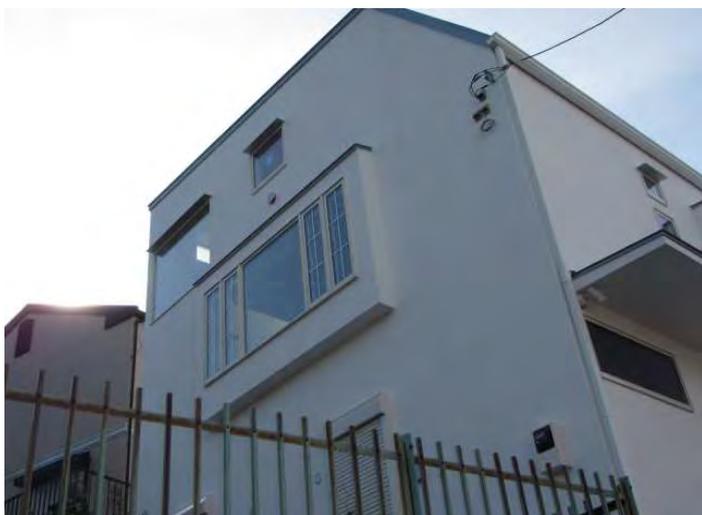
写真番号	10.23.1
撮影日時	2015.11.16 13:02:15
写真名目	工事完了時のチェック
検査内容	H外観
コメント	東面
コメント詳細	東面の参考写真で問題有りません。

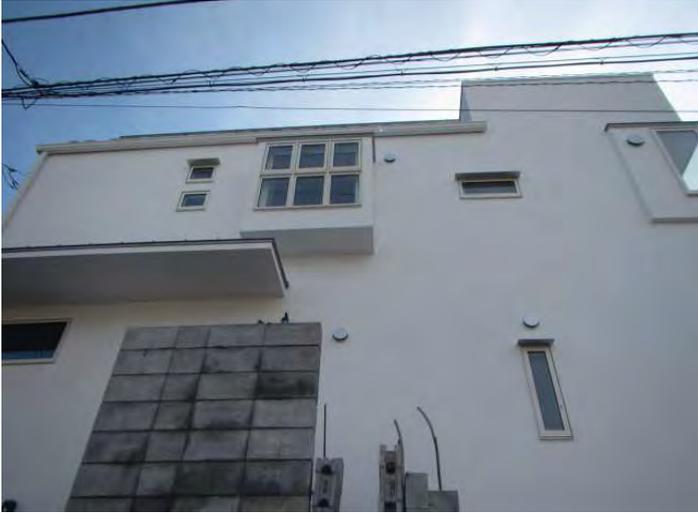
写真番号	10.23.2
撮影日時	2015.11.16 13:02:34
写真名目	工事完了時のチェック
検査内容	H外観
コメント	北面
コメント詳細	北面の参考写真で問題ありません。

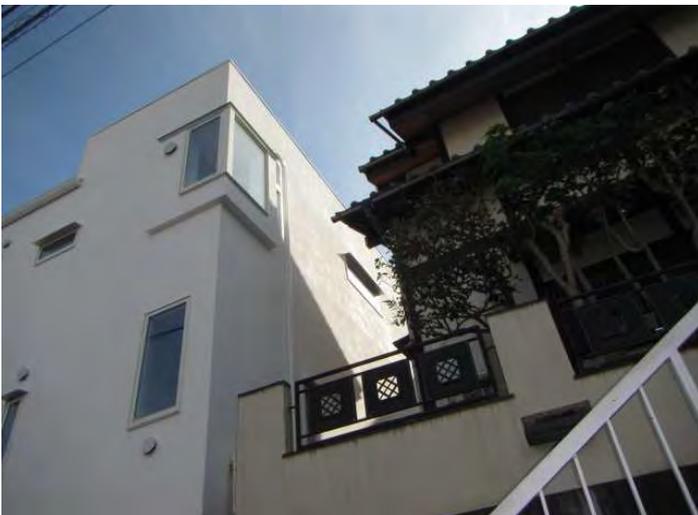
写真番号	10.23.3
撮影日時	2015.11.16 13:02:48
写真名目	工事完了時のチェック
検査内容	H外観
コメント	西面
コメント詳細	西面の参考写真で問題ありません。

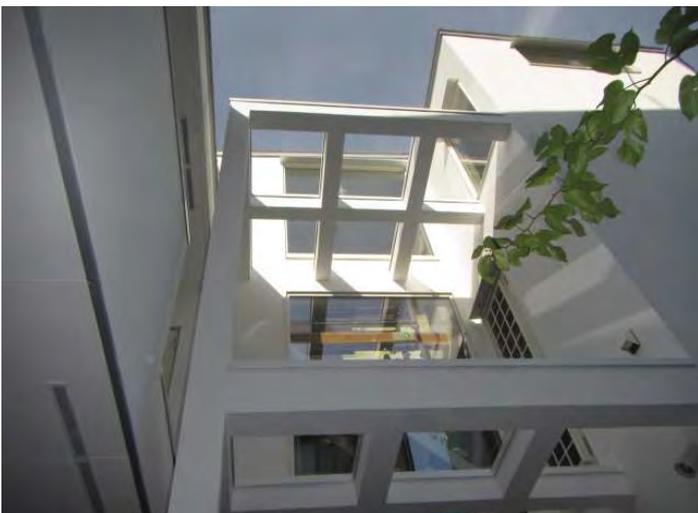
写真番号	10.23.4
撮影日時	2015.11.16 13:05:59
写真名目	工事完了時のチェック
検査内容	H外観
コメント	南面
コメント詳細	南面の参考写真で問題ありません。

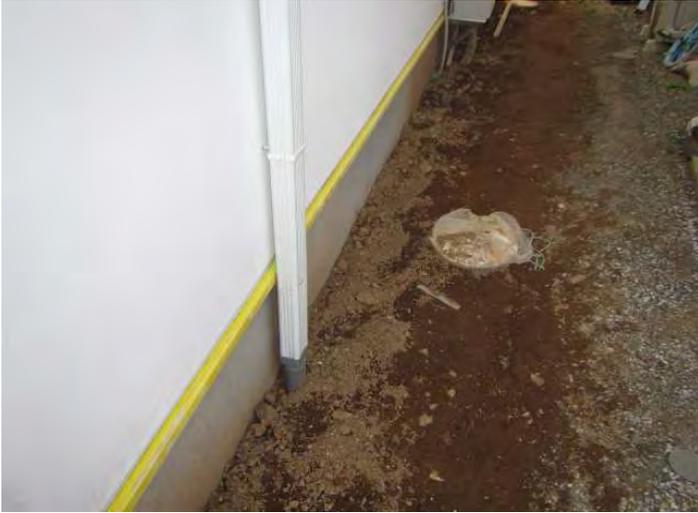
写真番号	10.24.1
撮影日時	2015:10:27 14:58:19
写真名目	工事完了時のチェック
検査内容	H現状での清掃状況
コメント	工事中
コメント詳細	工事中です。問題ありません。

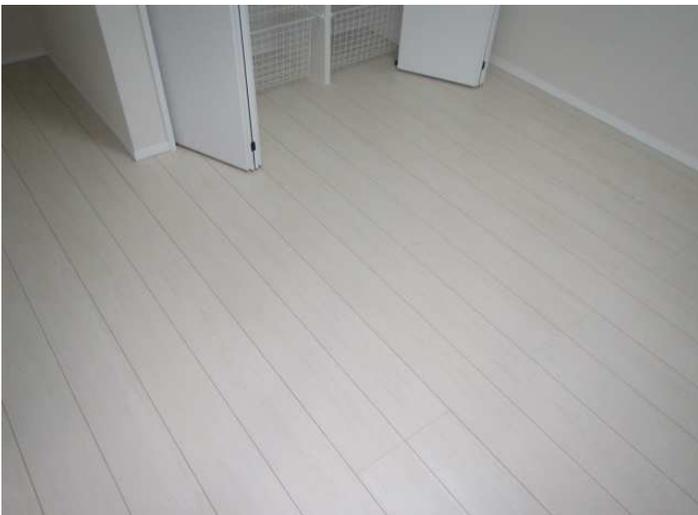
写真番号	10.24.2
撮影日時	2015:10:27 15:39:13
写真名目	工事完了時のチェック
検査内容	H現状での清掃状況
コメント	一般的
コメント詳細	ごみ等が清掃されており、問題ありません。

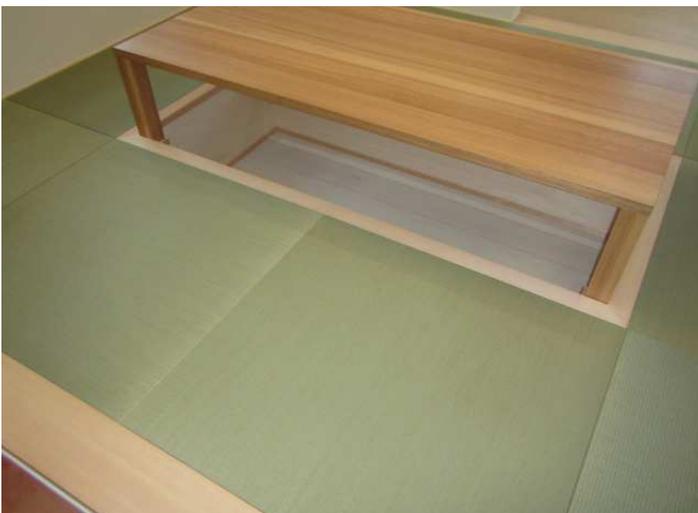
写真番号	10.24.3
撮影日時	2015:10:27 16:21:20
写真名目	工事完了時のチェック
検査内容	H現状での清掃状況
コメント	一般的
コメント詳細	ごみ等が清掃されており、問題ありません。

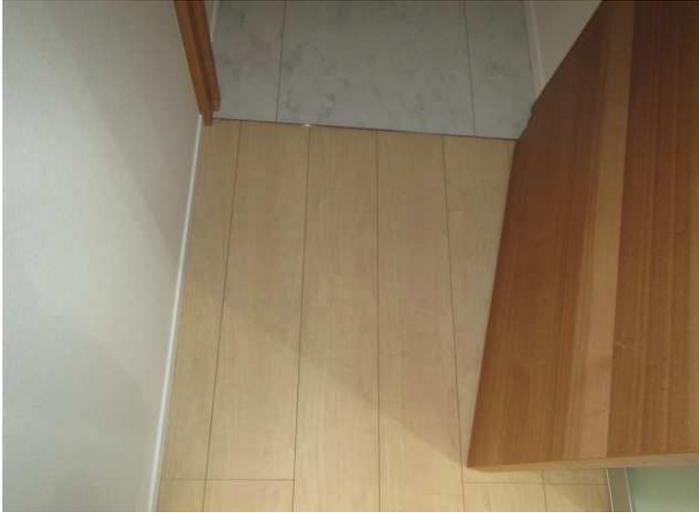
写真番号	10.24.4
撮影日時	2015:10:27 16:21:47
写真名目	工事完了時のチェック
検査内容	H現状での清掃状況
コメント	一般的
コメント詳細	ごみ等が清掃されており、問題有りません。

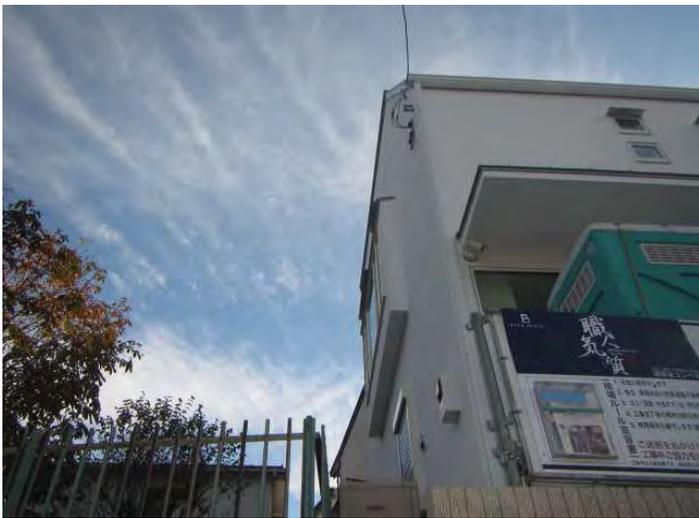
写真番号	10.25.1
撮影日時	2015:10:27 14:54:31
写真名目	工事完了時のチェック
検査内容	H現場の安全管理及び隣地対策
コメント	問題の無い安全管理状態、隣地対策
コメント詳細	適切な安全管理、隣地対策が取られています。

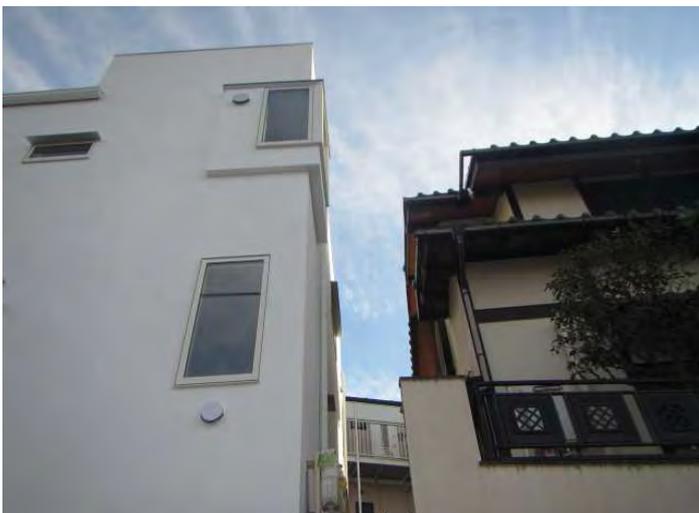
写真番号	10.25.2
撮影日時	2015:10:27 14:54:43
写真名目	工事完了時のチェック
検査内容	H現場の安全管理及び隣地対策
コメント	問題の無い安全管理状態、隣地対策
コメント詳細	適切な安全管理、隣地対策が取られています。

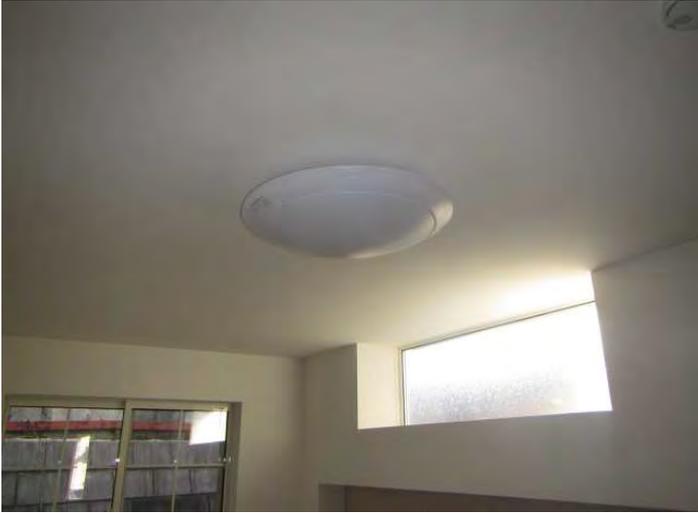
写真番号	10.26.1
撮影日時	2015:11:16 13:53:47
写真名目	工事完了時のチェック
検査内容	H検査員判断
コメント	一般的
コメント詳細	現場検査員の判断です。
